# Asbestinventarisatetest

Lenaart de Landrelaan 93/301, 2660 Antwerpen

Attestnummer : 20250430-000056.000

Uitgegeven op : 30.04.2025

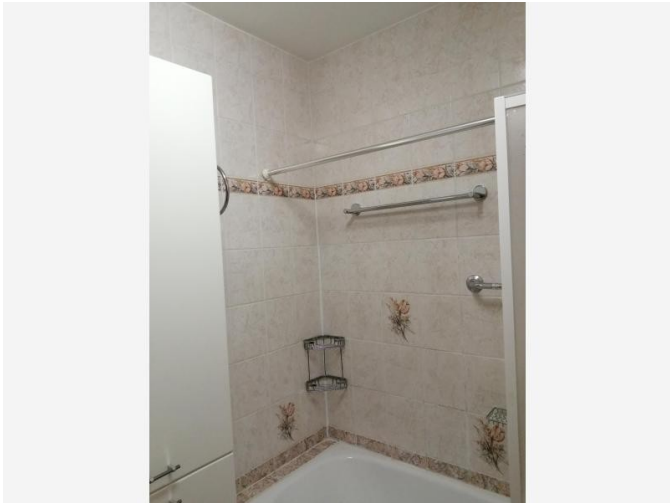
| Fiche 1: tegellijm..... | 12 |

toepassing niet waarneembaar

staalname enkel mogelijk mits destructief onderzoek.

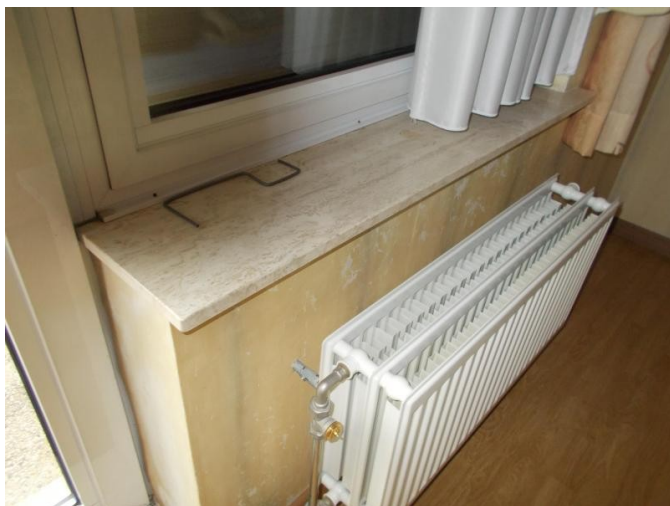
| Fiche 2: raamtabletten..... | 13 |

alle raamtabletten in natuursteen

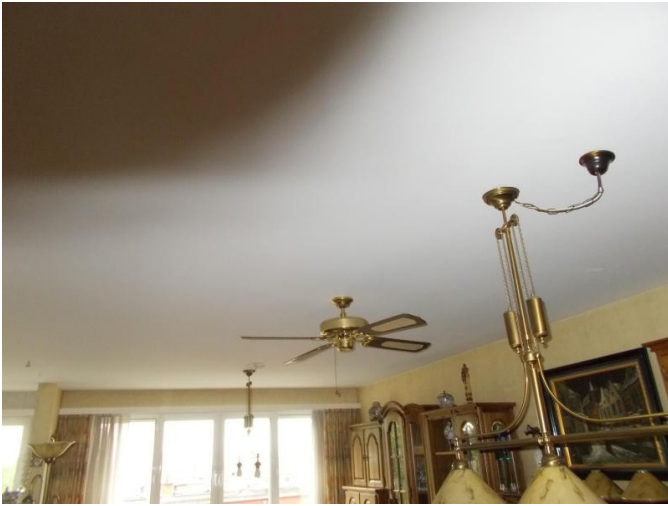
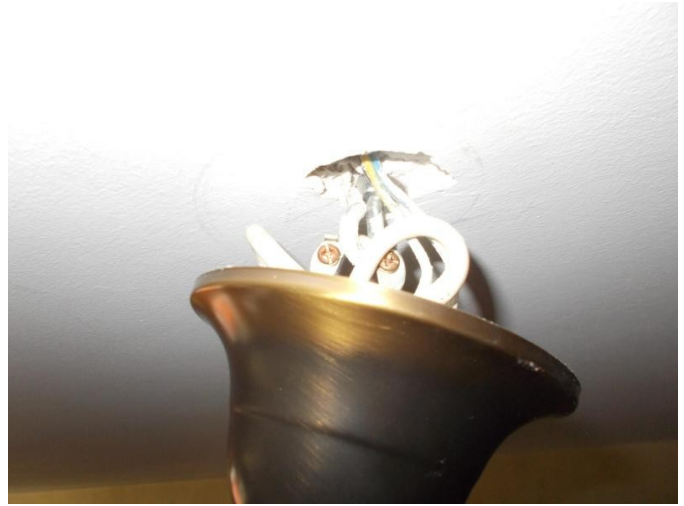
## Fiche 3: gips plafonds

### Conclusie

Geen asbest

| # | Type | Referentie | Resultaat |
|---|---|---|---|
| 3.1 | Mengmonster | 6020115251 1124407 3 Gips plafonds | Geen asbest |

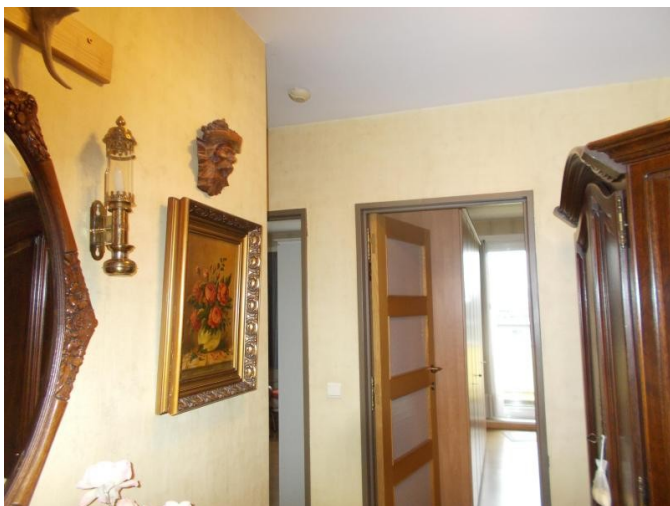
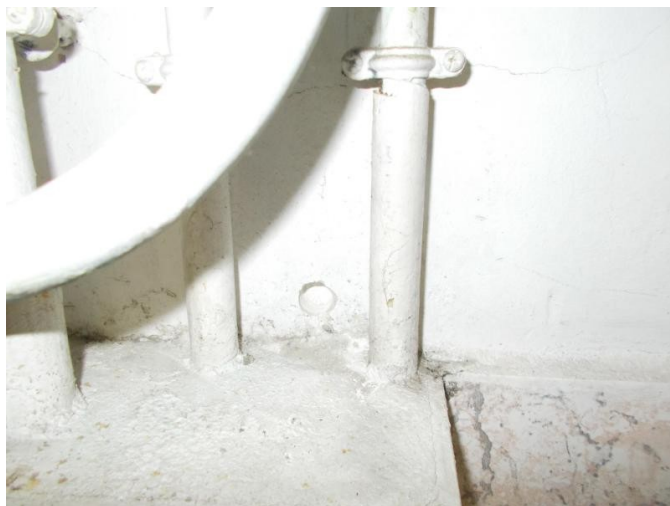
## Fiche 4: gips wanden

### Conclusie

Geen asbest

| # | Type | Referentie | Resultaat |
|---|---|---|---|
| 4.1 | Mengmonster | 6020115252 1124406 2 Gips wanden | Geen asbest |

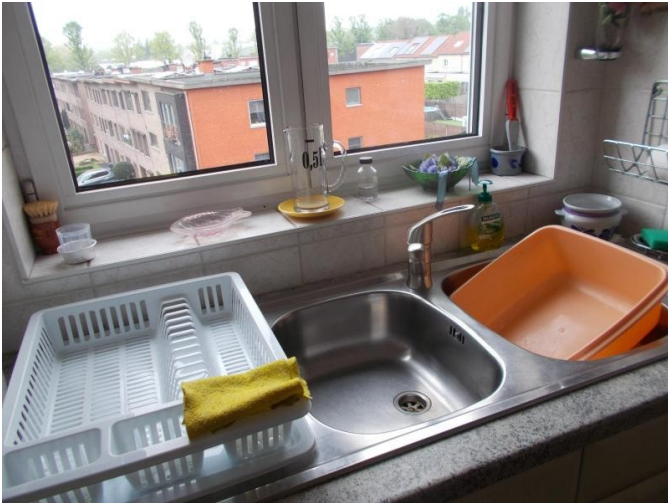
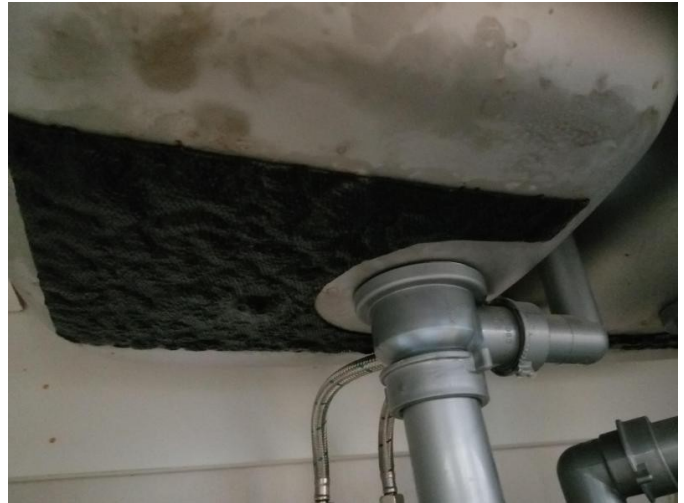
## Fiche 5: anti-bonsplaat spoeltafel

### Conclusie

Geen asbest

| # | Type | Referentie | Resultaat |
|---|---|---|---|
| 5.1 | Puntmonster | 7423776000389 1124405 1 Anti-bonsplaat | Geen asbest |
