# Asbestinventarisatetest

Meldertsestraat 28, 3545 Halen

Attestnummer : 20250501-000127.000

Uitgegeven op : 01.05.2025

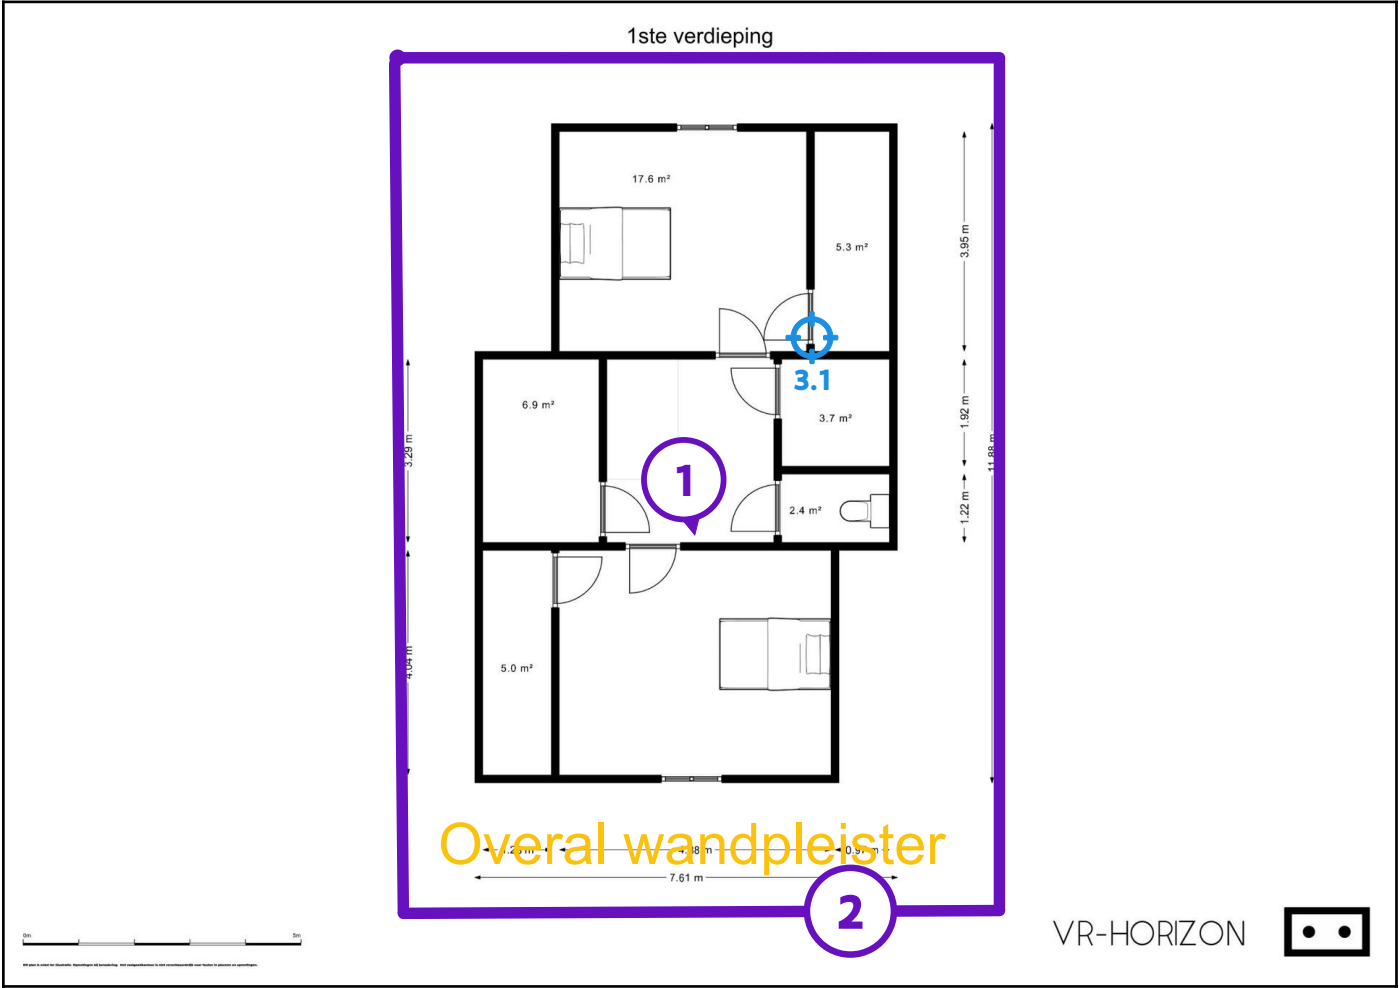
# Plan 1.2: Verdieping plan

| Beschrijving | Type | Actie |
|---|---|---|
| 1. Schouw | Beperking | - |

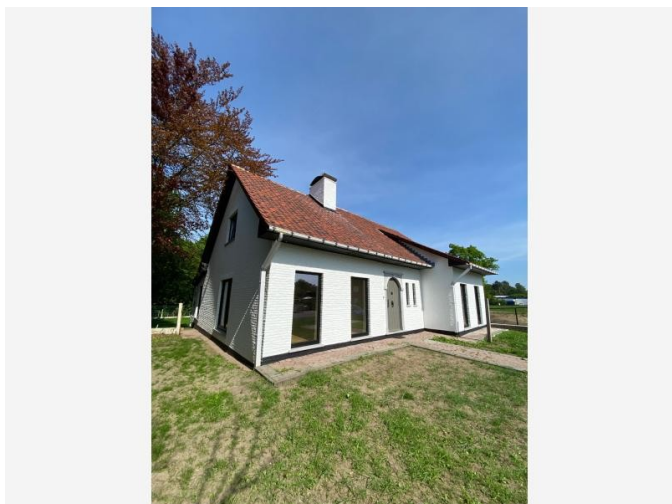
*Situeringsfoto*

### Tijdelijke beperking

**Reden:** Het te onderzoeken materiaal situeert zich hoger dan 3,50 m te rekenen vanaf een veilige ondergrond

**Uitleg van de asbestdeskundige:** Er is geen volledige inspectie mogelijk, enkel bij werken of reiniging met een veilige stelling of hoogtewerker.

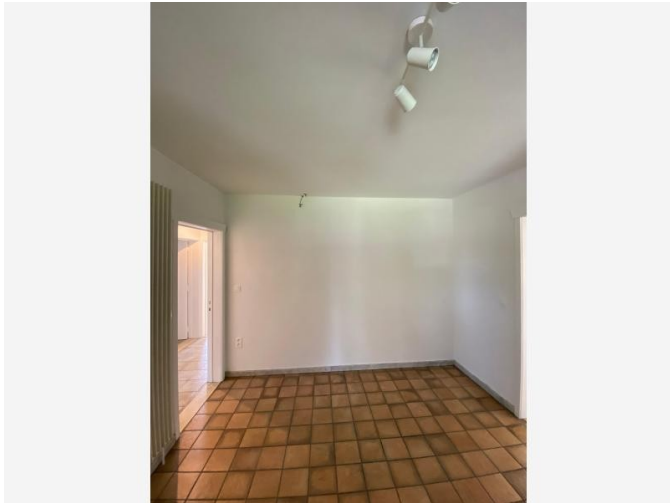
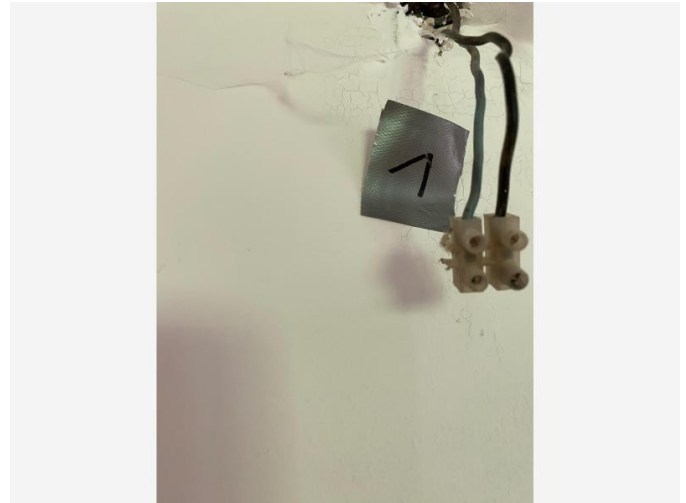
## Fiche 3: Wandpleister

Geen asbest

| Opmerking | Stalen genomen in traphal, slaapkamer, keuken en stookplaats. |

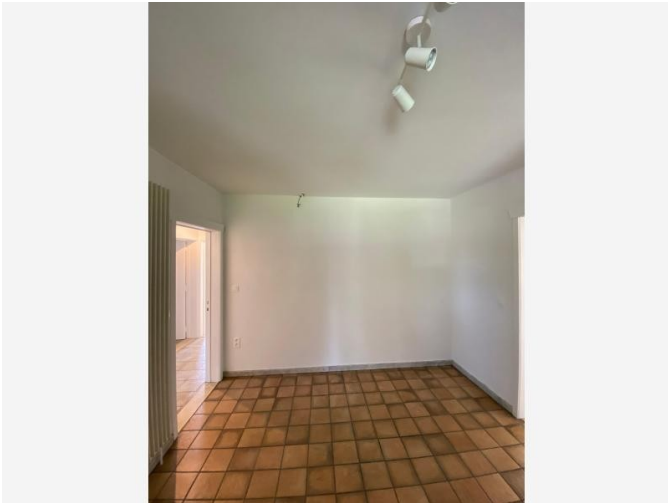
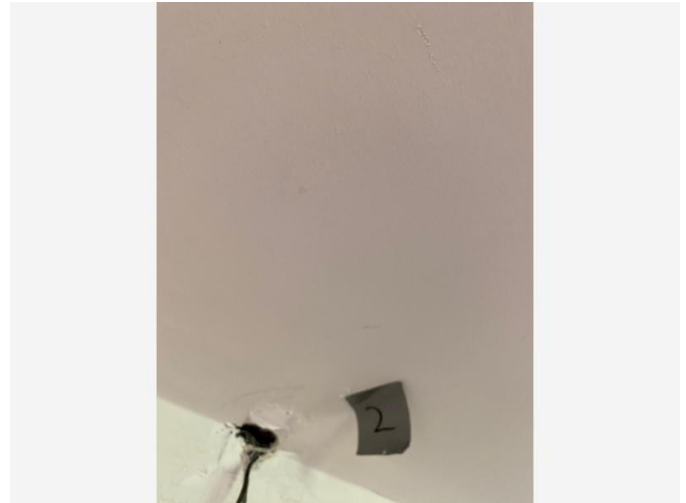
## Fiche 4: Plafondpleister

Geen asbest

| Opmerking | Stalen genomen in keuken en traphal. Grotendeels vals plafond en zichtbare welfsels. |
