# Asbestinventarisatetest

Hospitaalstraat 22, 9140 Temse

Attestnummer : 20250215-000074.000

Uitgegeven op : 15.02.2025

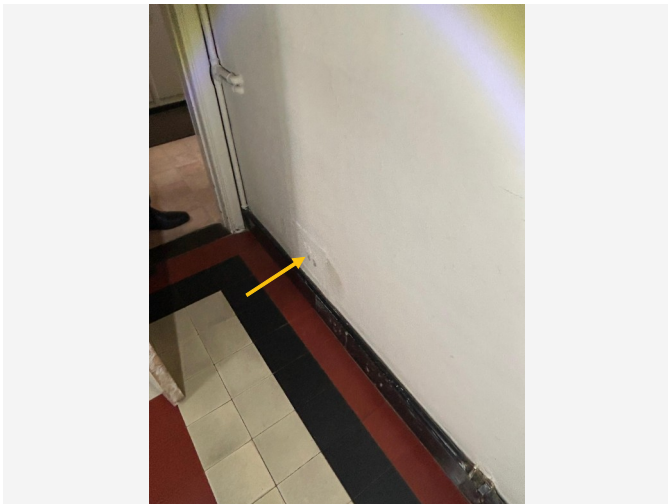
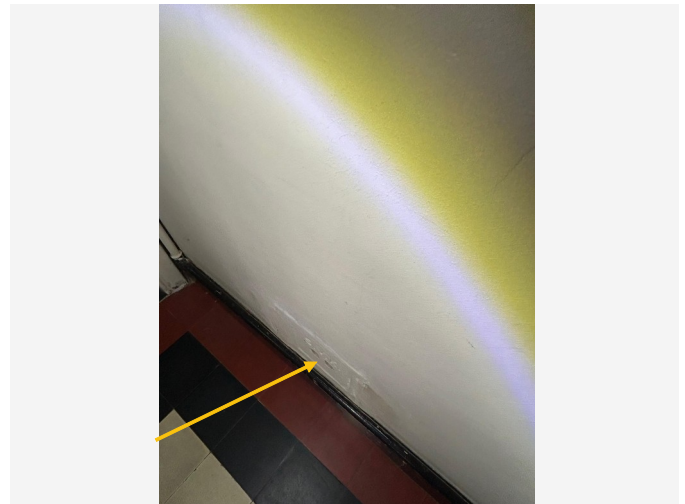
| Eindbeoordeling materiaalrisico | Verhoogd materiaalrisico en/of verhoogde kans op vezelvrijgave |

| Asbestsoort (vezeltype) | Crocidoliet aanwezig |
| Toestand van het materiaal | Licht beschadigd, licht verweerd. Intact calciumsilicaatmateriaal of categorie III 'gebondenheid' |

| Beschrijving | Toezichtsluik schouw |
| Opmerking | In wasplaats is een cement schoorsteen toezichtsluikje aanwezig |

- Verwijder dit asbestmateriaal zo snel mogelijk. Volg de toestand goed op.

- Eenvoudige handelingen: mag via doe-het-zelf of door werknemer(s) met opleidingsattest eenvoudige handelingen  
De toepassing kan in haar geheel worden verwijderd zonder verhoogd risico op vezelvrijgave op voorwaarde dat de richtlijnen en regelgeving met betrekking tot de verwijdering, opslag, vervoer en correcte afvoer opgevolgd worden (Meer info: <https://ovam.vlaanderen.be/wie-mag-wat-verwijderen>)

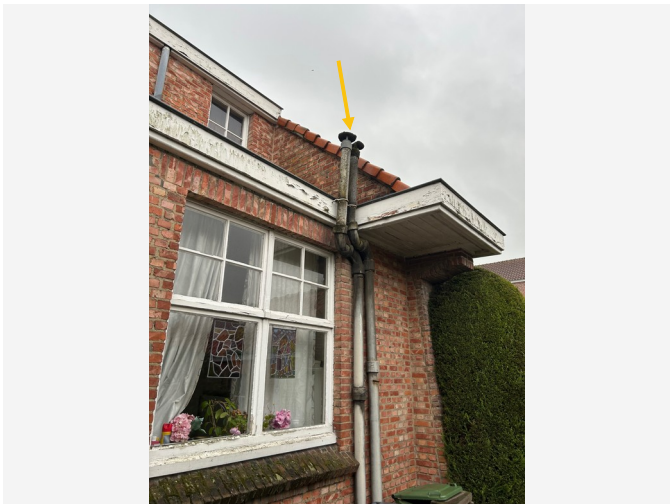
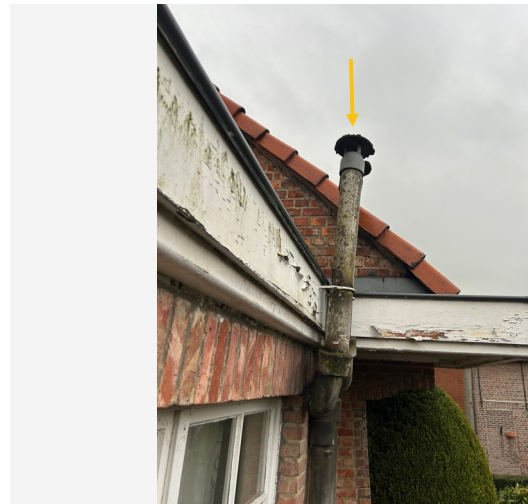
| Eindbeoordeling materiaalrisico | Verhoogd materiaalrisico en/of verhoogde kans op vezelvrijgave |

| Asbestsoort (vezeltype) | Crocidoliet aanwezig |
| Toestand van het materiaal | Matig beschadigd, matig verweerd |

| Beschrijving | Regenkap op verluchttingsbuis |

- Verwijder dit asbestmateriaal zo snel mogelijk. Volg de toestand goed op.

- Eenvoudige handelingen: mag via doe-het-zelf of door werknemer(s) met opleidingsattest eenvoudige handelingen  
Deze toepassing kan je zelf verwijderen. Draag PBM en volg de veiligheidsvoorschriften  
<https://ovam.vlaanderen.be/voorzorgsmaatregelen-bij-asbestverwijdering>

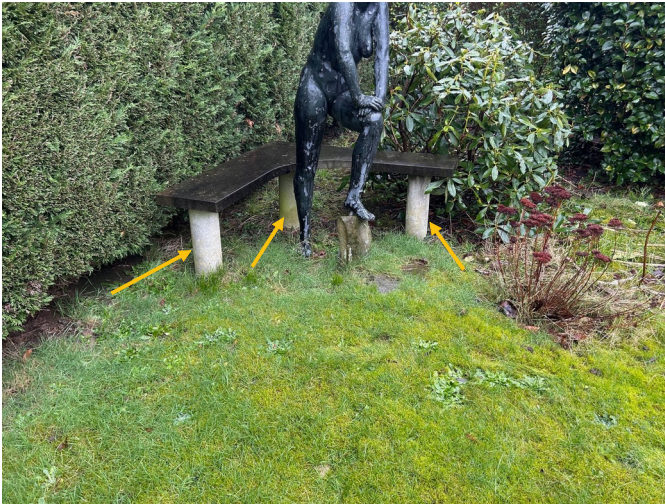
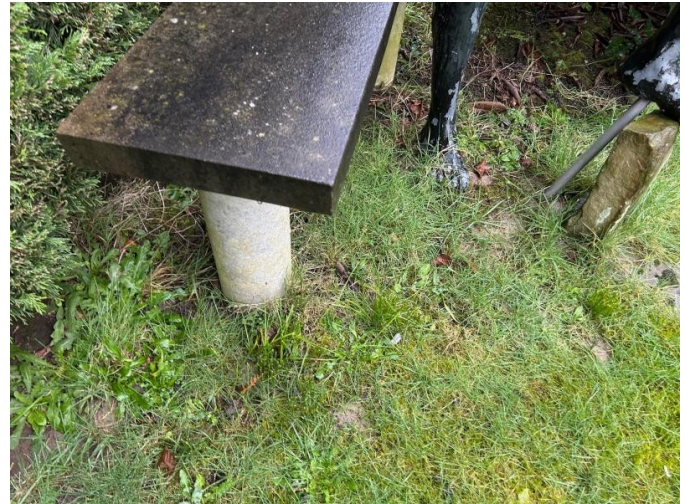
| Eindbeoordeling materiaalrisico | Verhoogd materiaalrisico en/of verhoogde kans op vezelvrijgave |

| Asbestsoort (vezeltype) | Crocidoliet aanwezig |
| Toestand van het materiaal | Licht beschadigd, licht verweerd. Intact calciumsilicaatmateriaal of categorie III 'gebondenheid' |

| Beschrijving | Steunpoten tuinbank |
| Opmerking | De bank in tuin steunt op asbesthoudende kokers |

- Verwijder dit asbestmateriaal zo snel mogelijk. Volg de toestand goed op.

- Eenvoudige handelingen: mag via doe-het-zelf of door werknemer(s) met opleidingsattest eenvoudige handelingen  
Indien deze in geheel kunnen worden verwijderd kan u dit zelf doen. Draag PBM en volg de veiligheidvoorschriften!  
<https://ovam.vlaanderen.be/voorzorgsmaatregelen-bij-asbestverwijdering>
- Eenvoudige handelingen: enkel door erkend asbestverwijderaar  
Indien de verwijdering gepaard gaat met destructieve handeling is het verplicht beroep te doen op een erkend verwijderaar.

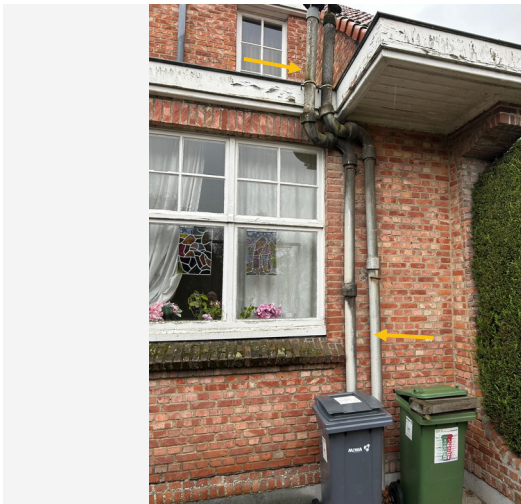
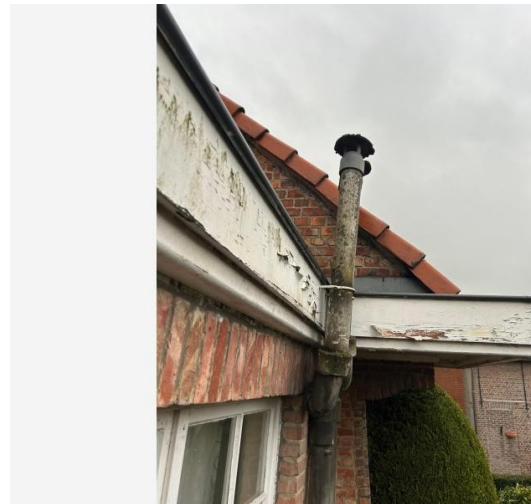
| Eindbeoordeling materiaalisico | Laag materiaalisico en/of verlaagde kans op vezelvrijgave |

| Asbestsoort (vezeltype) | Crocidoliet aanwezig |
| Toestand van het materiaal | Licht beschadigd, licht verweerd. Intact calciumsilicaatmateriaal of categorie III 'gebondenheid' |

| Beschrijving | Verluchtungskokers |

- Zorg voor een veilig beheer. Vermijd het beschadigen van het asbestmateriaal. Controleer de toestand jaarlijks op wijzigingen.
- Verwijder dit asbestmateriaal zo snel mogelijk. Volg de toestand goed op.

- Eenvoudige handelingen: mag via doe-het-zelf of door werknemer(s) met opleidingsattest eenvoudige handelingen  
Indien deze in geheel kunnen verwijderd worden mag u dit zelf nog verwijderen. Let op: zorg voor PBM en respecteer de voorschriften  
<https://ovam.vlaanderen.be/voorzorgsmaatregelen-bij-asbestverwijdering>
- Eenvoudige handelingen: enkel door erkend asbestverwijderaar  
Het is aangeraden beroep te doen op een erkend professional

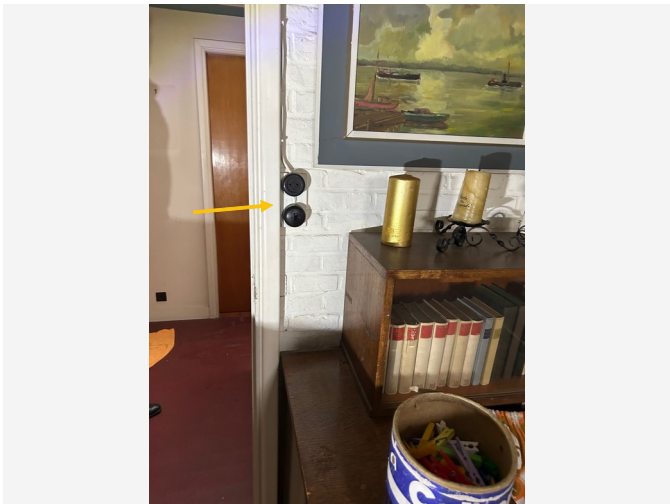
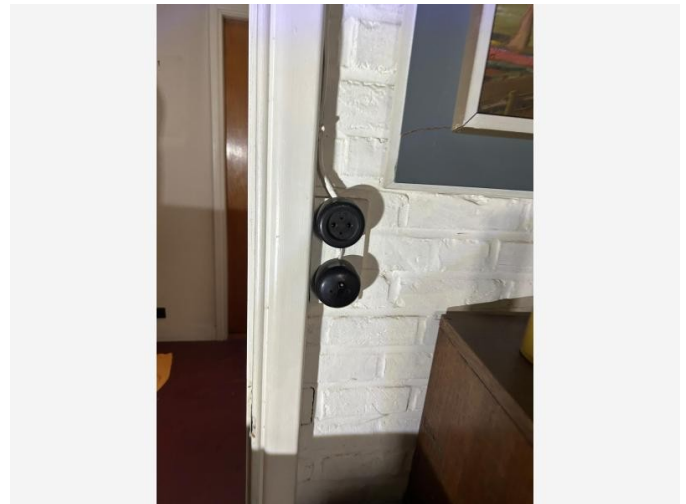
| Eindbeoordeling materiaalrisico | Laag materiaalrisico en/of verlaagde kans op vezelvrijgave |

| Asbestsoort (vezeltype) | Crocidoliet aanwezig |
| Toestand van het materiaal | Onbeschadigd, niet verweerd |

| Beschrijving | Stopcontacten en schakelaars bakeliet |
| Opmerking | In de woning zijn nog enkele schakelaars en stopcontacten aanwezig uit bakeliet. |

- Zorg voor een veilig beheer. Vermijd het beschadigen van het asbestmateriaal. Controleer de toestand jaarlijks op wijzigingen.

- Eenvoudige handelingen: mag via doe-het-zelf of door werknemer(s) met opleidingsattest eenvoudige handelingen  
Deze toepassing kan nog zelf verwijderd worden.

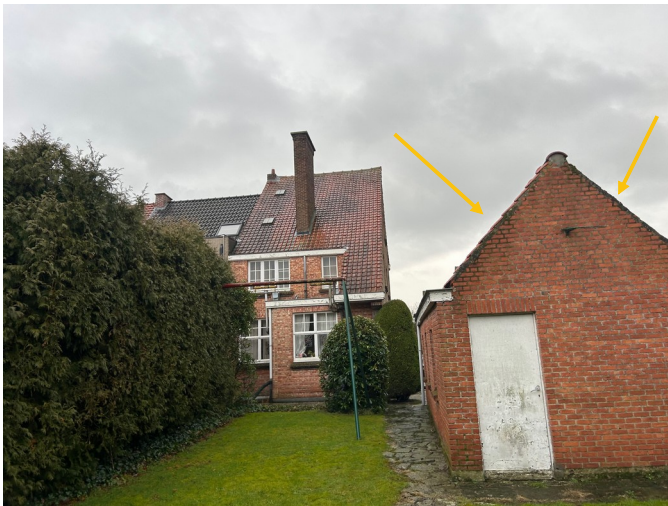
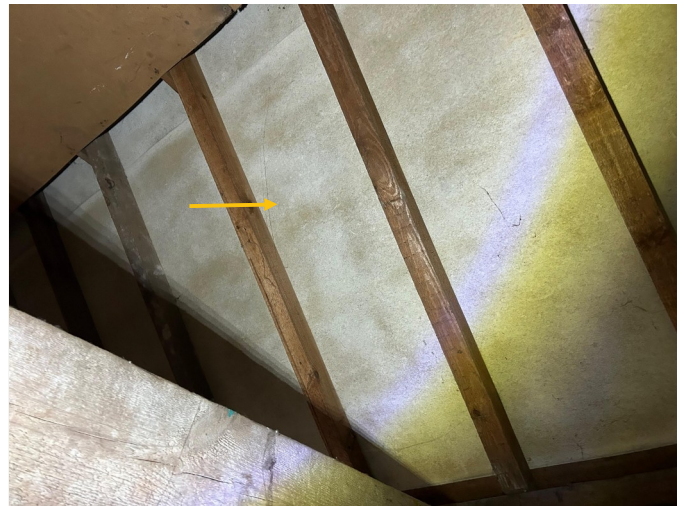
| Eindbeoordeling materiaalrisico | Laag materiaalrisico en/of verlaagde kans op vezelvrijgave |

| Asbestsoort (vezeltype) | Crocidoliet aanwezig |
| Asbestconcentratie | Laag (< 50%) |

- Zorg voor een veilig beheer en verwijder dit asbestmateriaal wanneer het bij werken eenvoudig bereikbaar wordt. Controleer de toestand jaarlijks op wijzigingen.

- Eenvoudige handelingen: mag via doe-het-zelf of door werknemer(s) met opleidingsattest eenvoudige handelingen  
Deze toepassing mag nog zelf verwijderd worden. Opgelet, bescherm uzelf en uw omgeving goed en volg de veiligheidsvoorschriften inzake afvoer van het afval op.

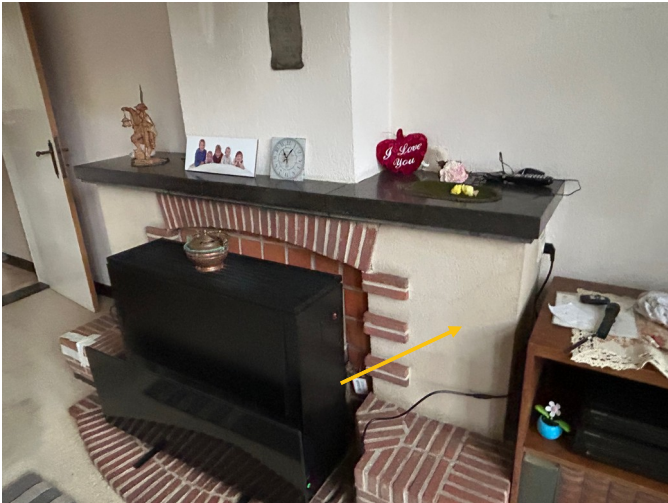
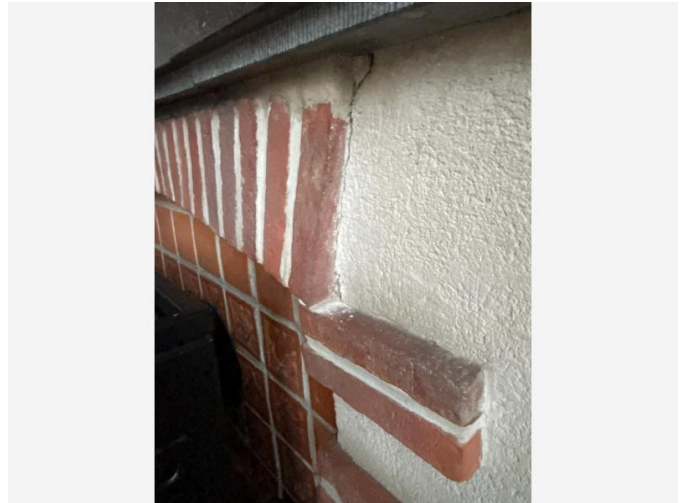
## Fiche 13: Crepi schoorsteen woonkamer

Geen asbest

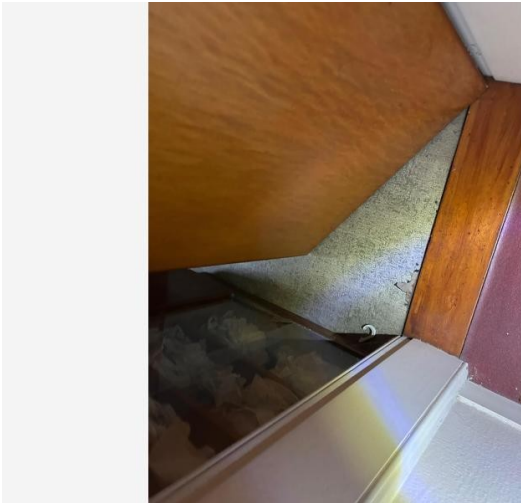
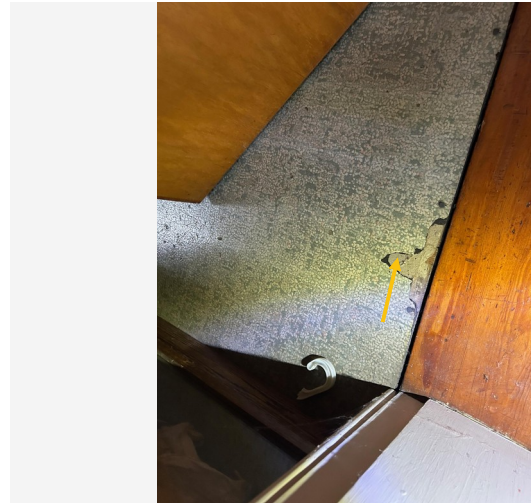
## Fiche 14: Vinyl

Geen asbest

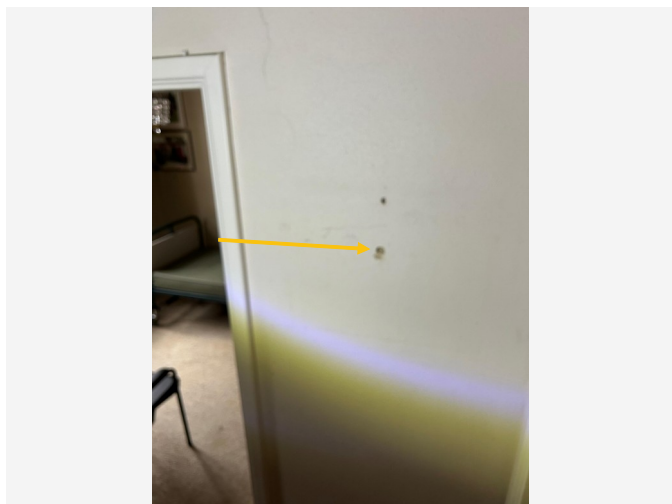
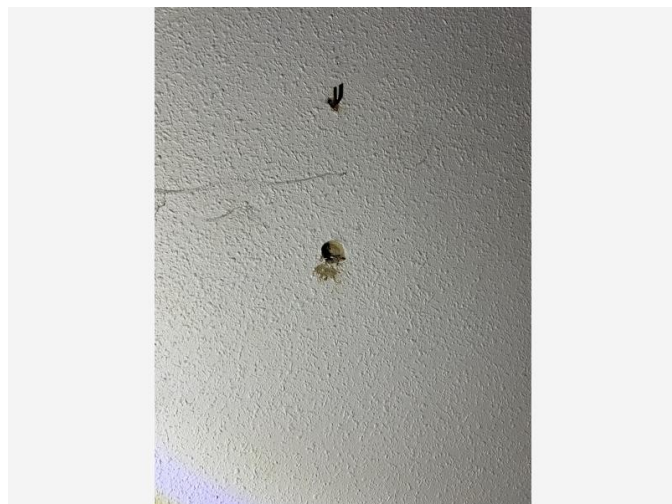
## Fiche 15: Pleisterwerk wanden

Geen asbest
