# Asbestinventarisatetest

Collegelaan 42/1, 2140 Antwerpen

Attestnummer : 20250507-000510.000

Uitgegeven op : 07.05.2025

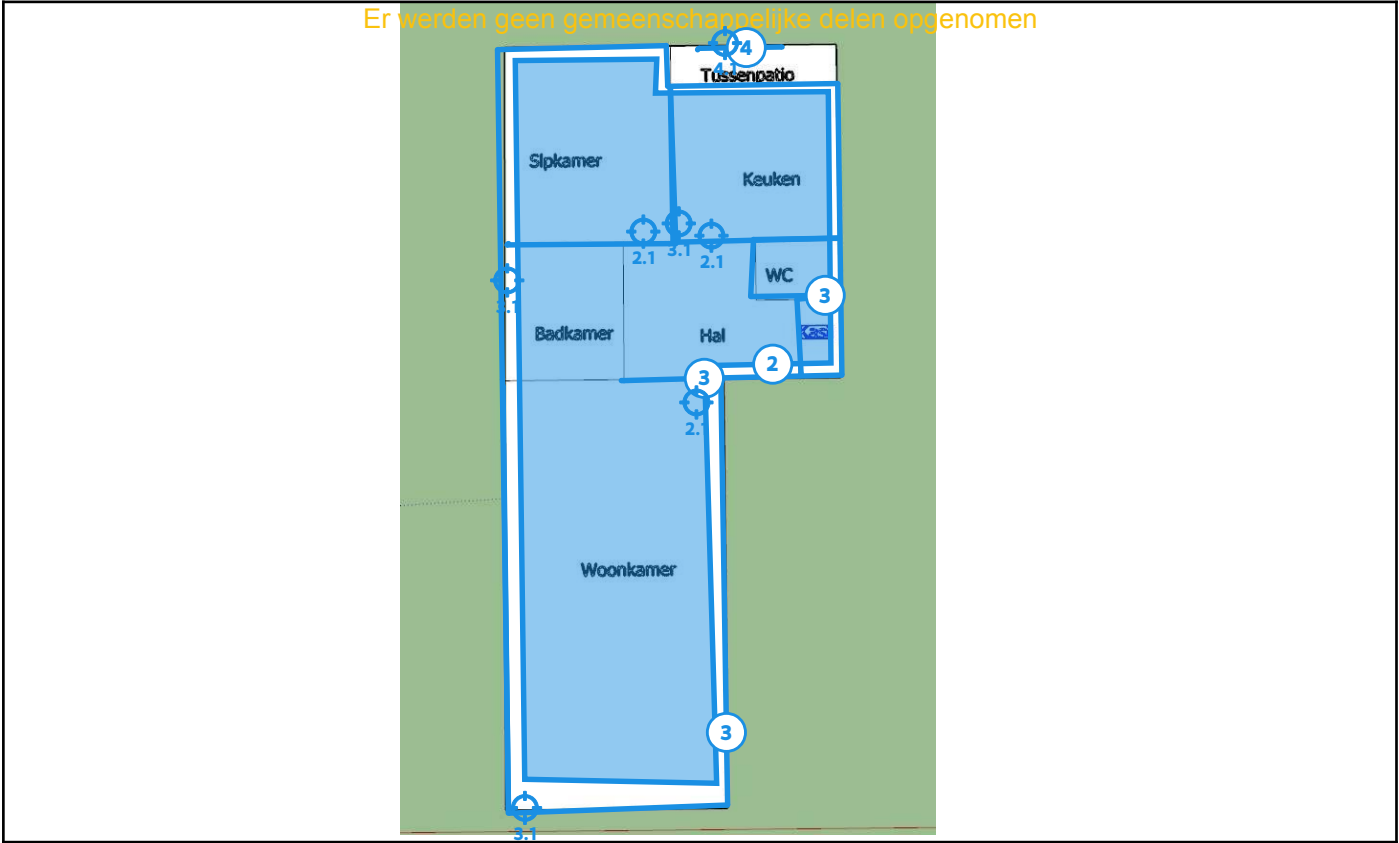
# Plan 1.1: Plattegrond

| Beschrijving | Type | Actie |
|---|---|---|
| 1. Er werden geen gemeenschappelijke delen onderzocht | Advies | - |
| 2. pleisterwerk plafonds. | Geen asbest | - |
| 3. Pleisterwerk muren | Geen asbest | - |
| 4. Mastiek tussen glas en profiel | Geen asbest | - |

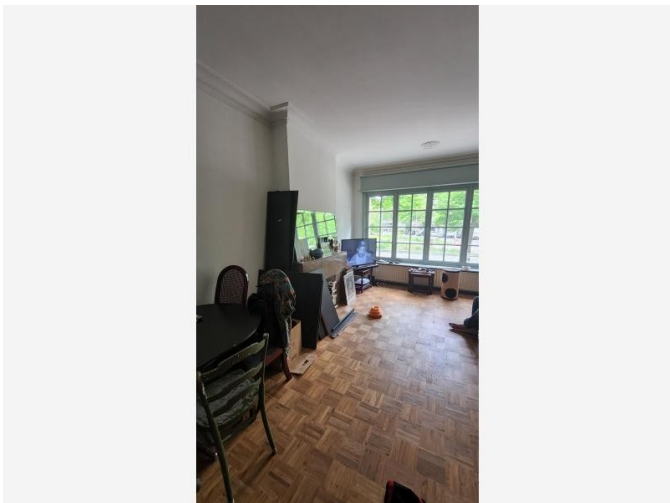
# Fiche 1: Er werden geen gemeenschappelijke delen onderzocht

Er werden geen gemeenschappelijke delen opgenomen in het attest.

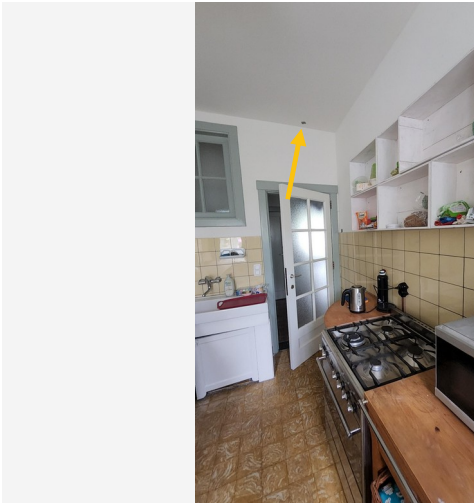
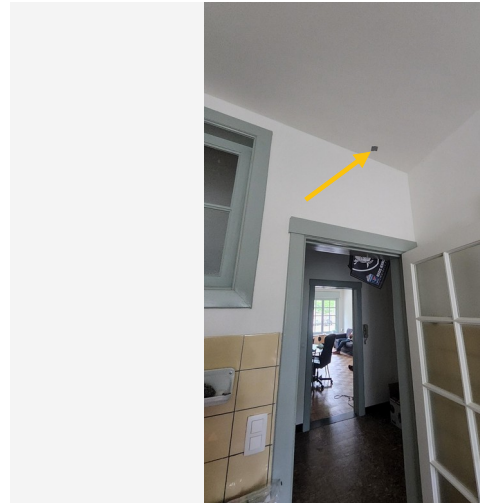
## Fiche 2: pleisterwerk plafonds.

Geen asbest

| # | Type | Referentie | Resultaat |
|---|---|---|---|
| 2.1 | Mengmonster | 6/5/25-B2 | Geen asbest |

| Gebondenheid op basis van bindmiddel | Niet-hechtgebonden |

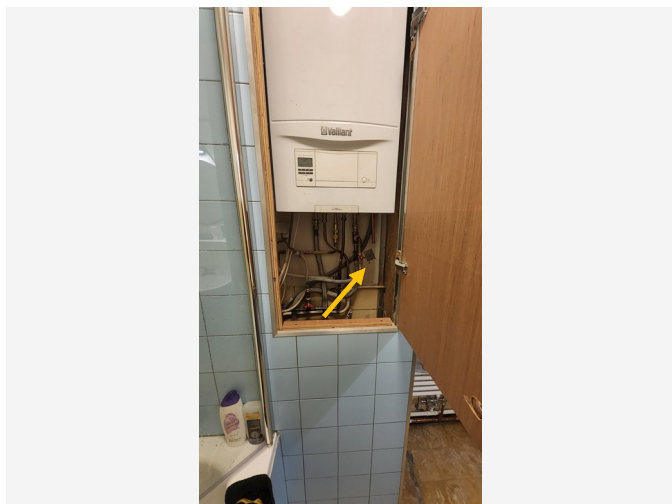
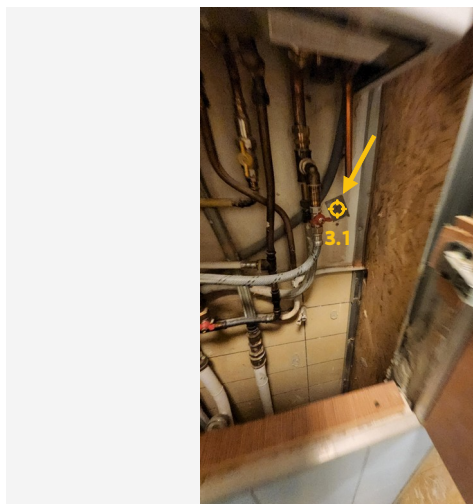
## Fiche 3: Pleisterwerk muren

Geen asbest

| # | Type | Referentie | Resultaat |
|---|---|---|---|
| 3.1 | Mengmonster | 6/5/25-B1-GLV | Geen asbest |

| Gebondenheid op basis van bindmiddel | Niet-hechtgebonden |

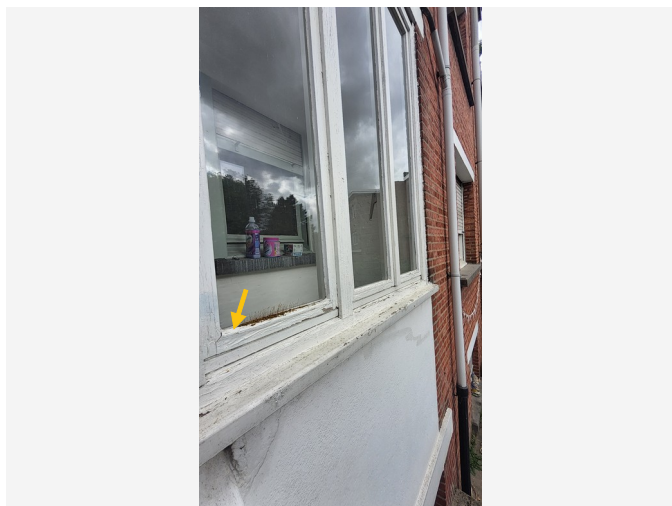
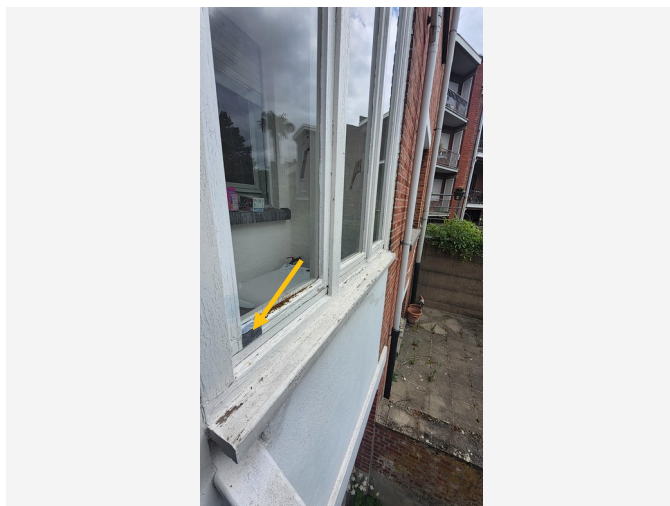
## Fiche 4: Mastiek tussen glas en profiel

Geen asbest

| # | Type | Referentie | Resultaat |
|---|---|---|---|
| 4.1 | Puntmonster | 6/5/25-B3 | Geen asbest |

| Gebondenheid op basis van bindmiddel | Hecht |
