# Asbestinventarisatetest

Collegelaan 42/2, 2140 Antwerpen

Attestnummer : 20250507-000513.000

Uitgegeven op : 07.05.2025

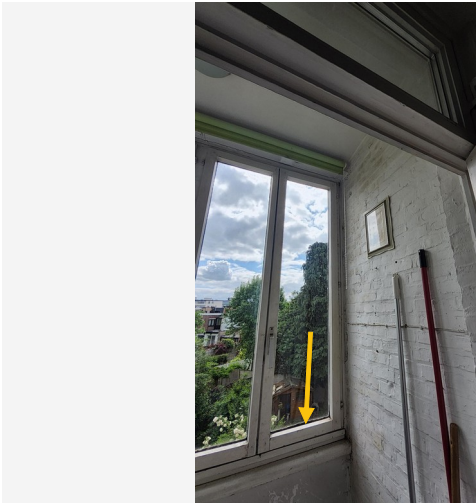
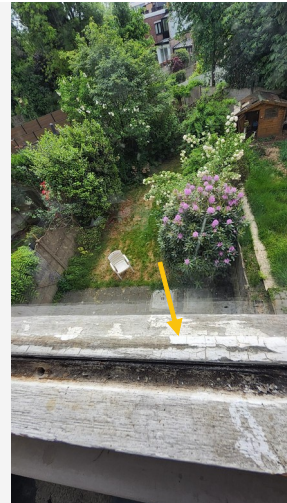
## Fiche 2: Mastiek tussen glas en profiel

### Conclusie

Geen asbest

| # | Type | Referentie | Resultaat |
|---|---|---|---|
| 2.1 | Puntmonster | 6/5/25-B3 | Geen asbest |

| Beschrijving | Mastiek tussen glas en profiel |
| Omgeving | Buiten |

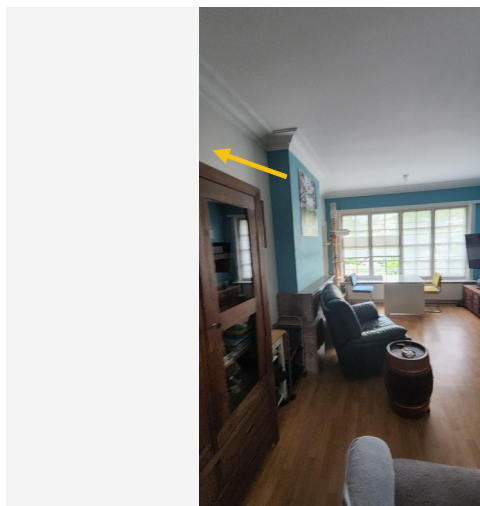
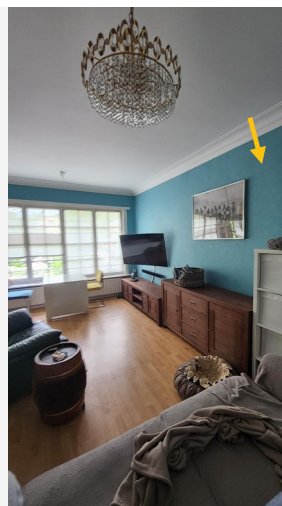
## Fiche 3: Pleisterwerk muren

## Conclusie

Geen asbest

| # | Type | Referentie | Resultaat |
|---|---|---|---|
| 3.1 | Mengmonster | 6/5/25-B1-GLV | Geen asbest |

| Beschrijving | Pleisterwerk muren |
| Omgeving | Binnen |

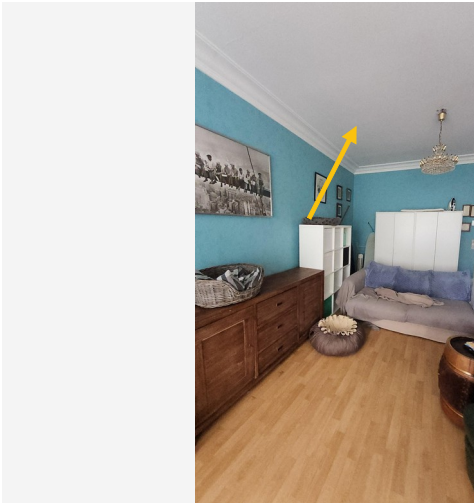
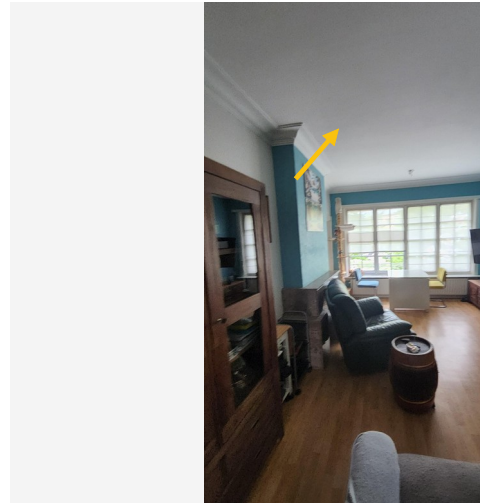
## Fiche 4: pleisterwerk plafonds.

## Conclusie

Geen asbest

| # | Type | Referentie | Resultaat |
|---|---|---|---|
| 4.1 | Mengmonster | 6/5/25-B2 | Geen asbest |

| Beschrijving | pleisterwerk plafonds. |
| Omgeving | Binnen |
