# Asbestinventarisatetest

Collegelaan 42/3, 2140 Antwerpen

Attestnummer : 20250507-000511.000

Uitgegeven op : 07.05.2025

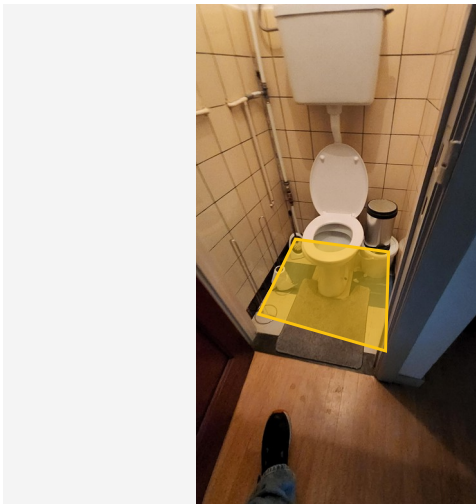
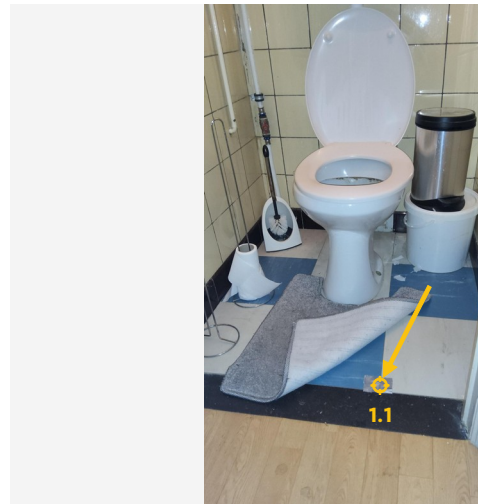
Het asbestmateriaal valt onder de mijlpaal van 2040.

| Eindbeoordeling materiaalarisico | Verhoogd materiaalarisico en/of verhoogde kans op vezelvrijgave |

| Gebondenheid | Categorie 1: hechtgebonden in oorsprong |
| Asbestsoort (vezeltype) | Alleen chrysotiel |
| Asbestconcentratie | Laag (< 50%) |
| Afschermingsgraad van het gehele materiaal | Geheel of deels (ook) vrij aan de binnenlucht |
| Toestand van het materiaal | Matig beschadigd, matig verweerd |

| # | Type | Referentie | Resultaat |
|---|---|---|---|
| 1.1 | Puntmonster | 6/5/25-B4 | Chrysotiel |

| Beschrijving | Colovinyl tegels |
| Opmerking | 2-5% Chrysotiel |

- Verwijder dit asbestmateriaal zo snel mogelijk. Volg de toestand goed op.

- Hermetische zone (erkend asbestverwijderaar)  
Moet onder hermetische zone verwijderd worden doordat de tegels aan de grond verlijmd zijn

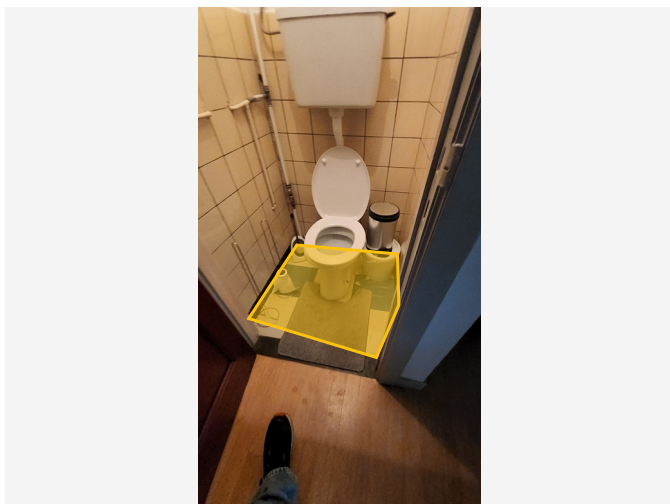
Er is een vermoeden dat de colovinyltégels aan de grond bevestigd zijn met een mogelijk asbest(verdachte)lijmlaag.

Bij het nemen van een staal kon echter geen lijmlaag vastgesteld worden. Wel werd opgemerkt dat de tegels niet loskwamen maar bleven kleven. Er kon geen verder onderzoek naar de lijmlaag uitgevoerd worden daar dit kadert in een destructief onderzoek

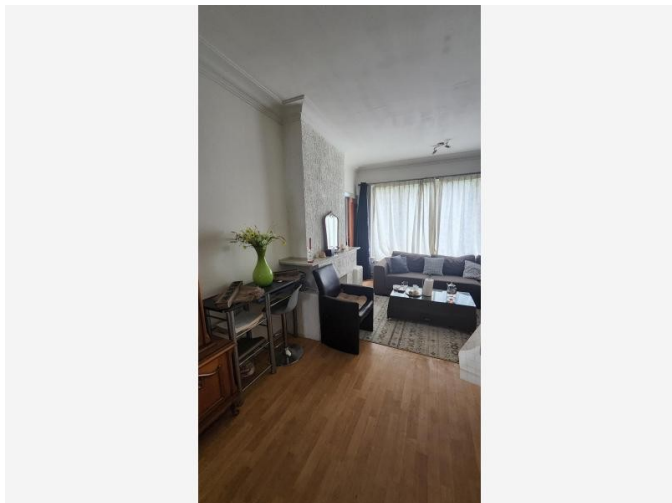
## Fiche 3: Er werden geen gemeenschappelijke delen onderzocht

Er werden geen gemeenschappelijke delen opgenomen in het attest.

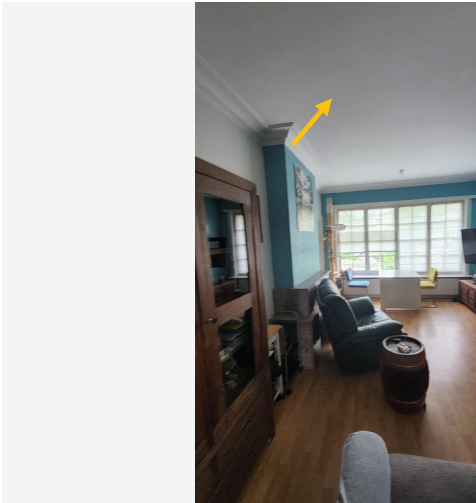
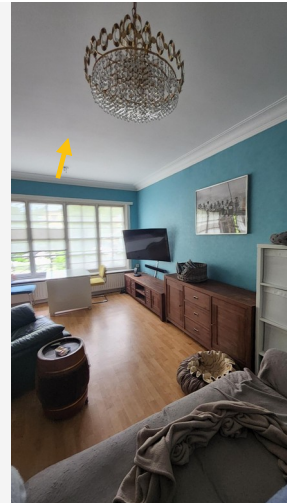
## Fiche 4: pleisterwerk plafonds.

Geen asbest

| # | Type | Referentie | Resultaat |
|---|---|---|---|
| 4.1 | Mengmonster | 6/5/25-B2 | Geen asbest |

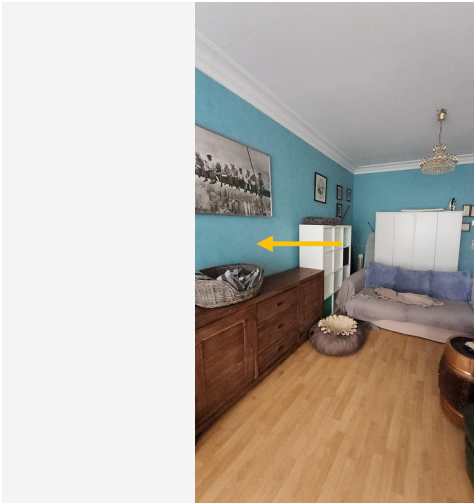
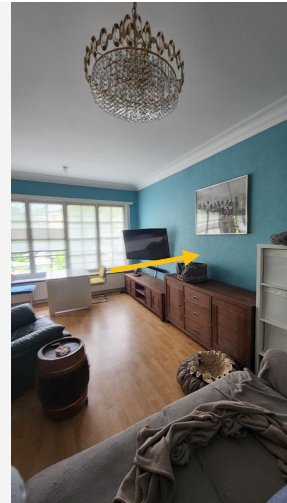
## Fiche 5: Pleisterwerk muren

Geen asbest

| # | Type | Referentie | Resultaat |
|---|---|---|---|
| 5.1 | Mengmonster | 6/5/25-B1-GLV | Geen asbest |

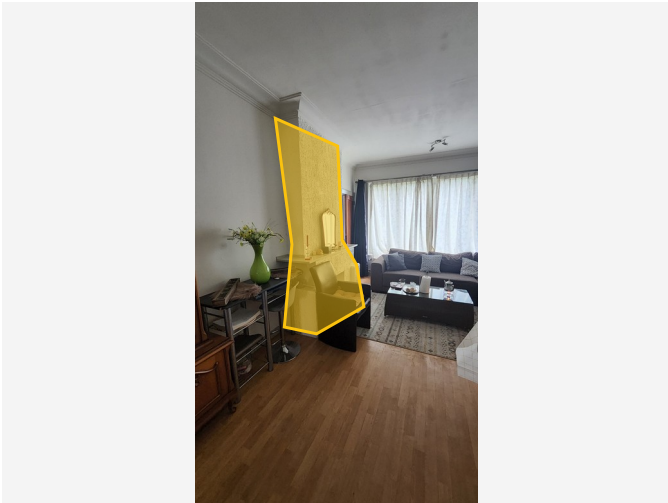
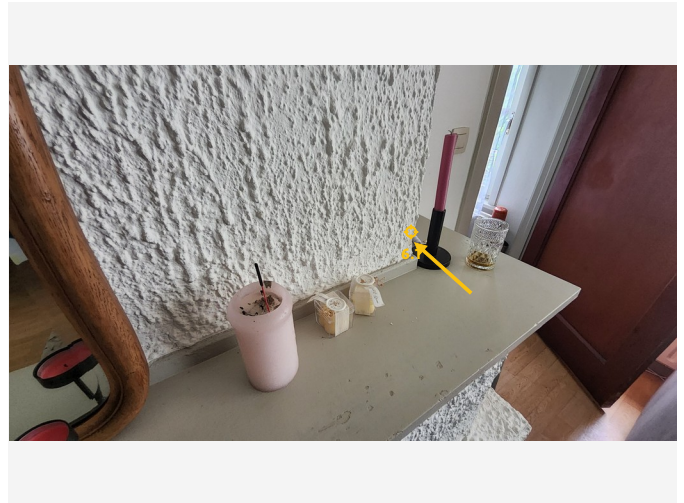
## Fiche 6: Sierpleister haard

Geen asbest

| # | Type | Referentie | Resultaat |
|---|---|---|---|
| 6.1 | Mengmonster | 6/5/25-B5 | Geen asbest |

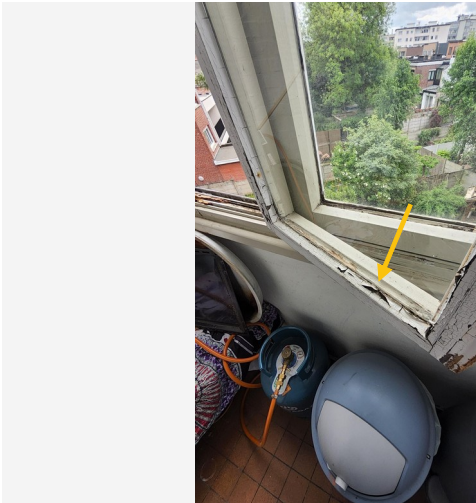
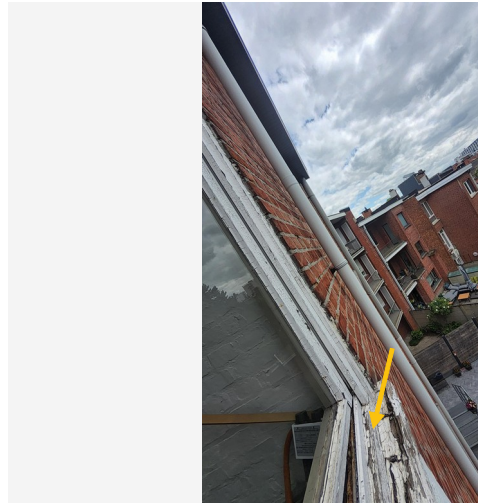
## Fiche 7: Mastiek tussen glas en profiel

Geen asbest

| # | Type | Referentie | Resultaat |
|---|---|---|---|
| 7.1 | Puntmonster | 6/5/25-B3 | Geen asbest |
