# Asbestinventarisatattest

Wauterbos 70, 1640 Sint-Genesius-Rode

Attestnummer : 20250416-000182.000

Uitgegeven op : 16.04.2025

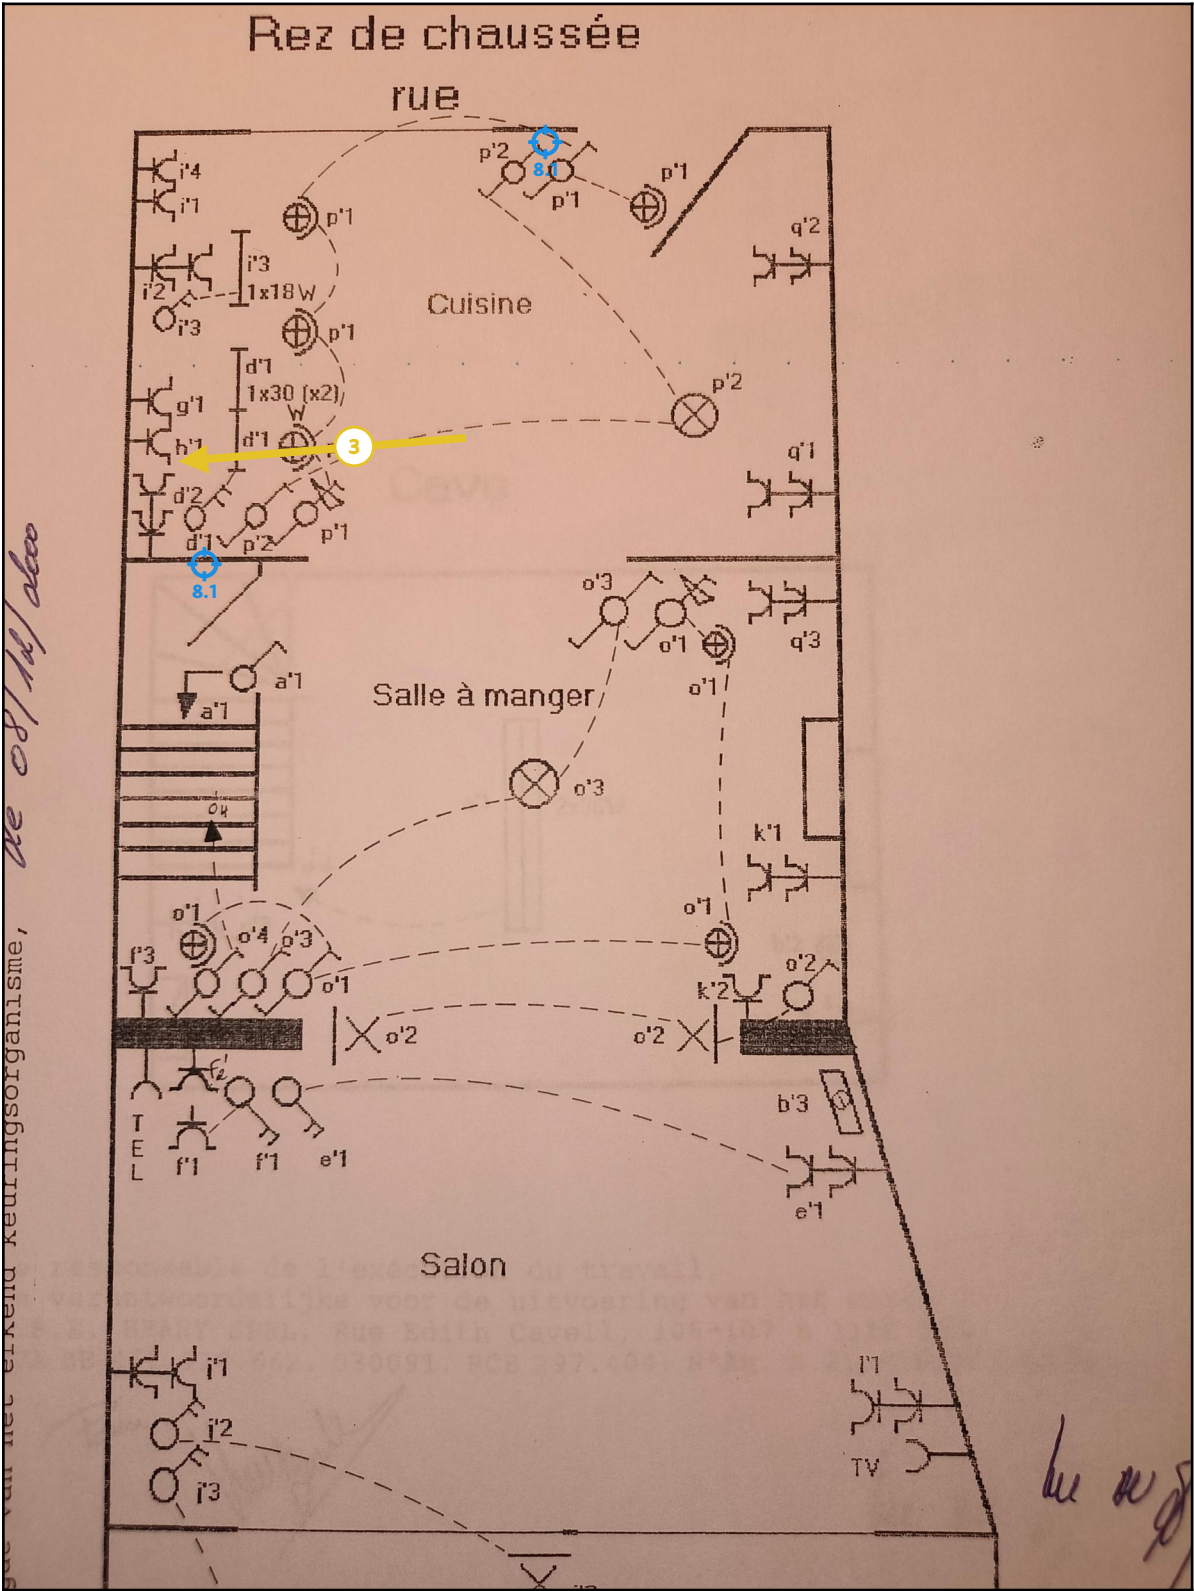
# Plan 1.2: Gelijkvloers

| 3. Bitumen geluidslabben onder spoeltafel | Asbestmateriaal | Zorgvuldig beheren |
| 8. Pleisterwerk aan muren | Geen asbest | - |

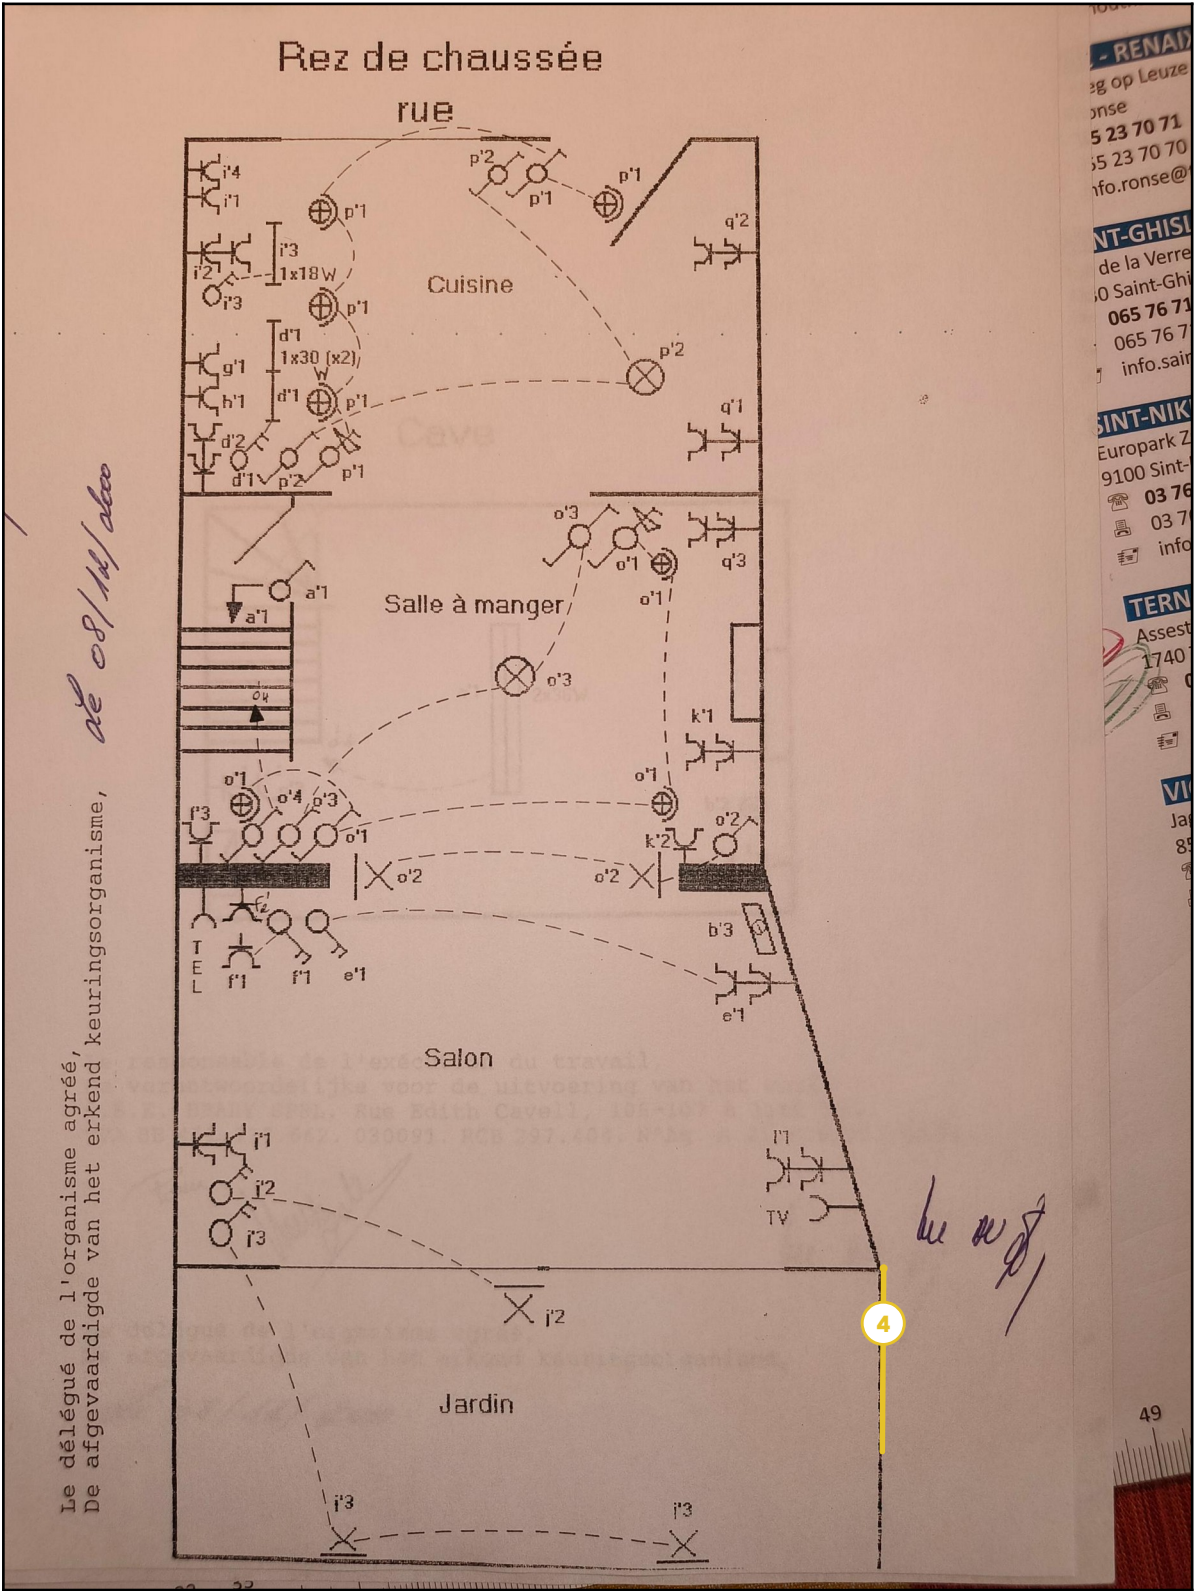
# Plan 1.3: Gelijkvloers

| 4. Dekstenen op scheidingsmuren | Asbestmateriaal | Zorgvuldig beheren |

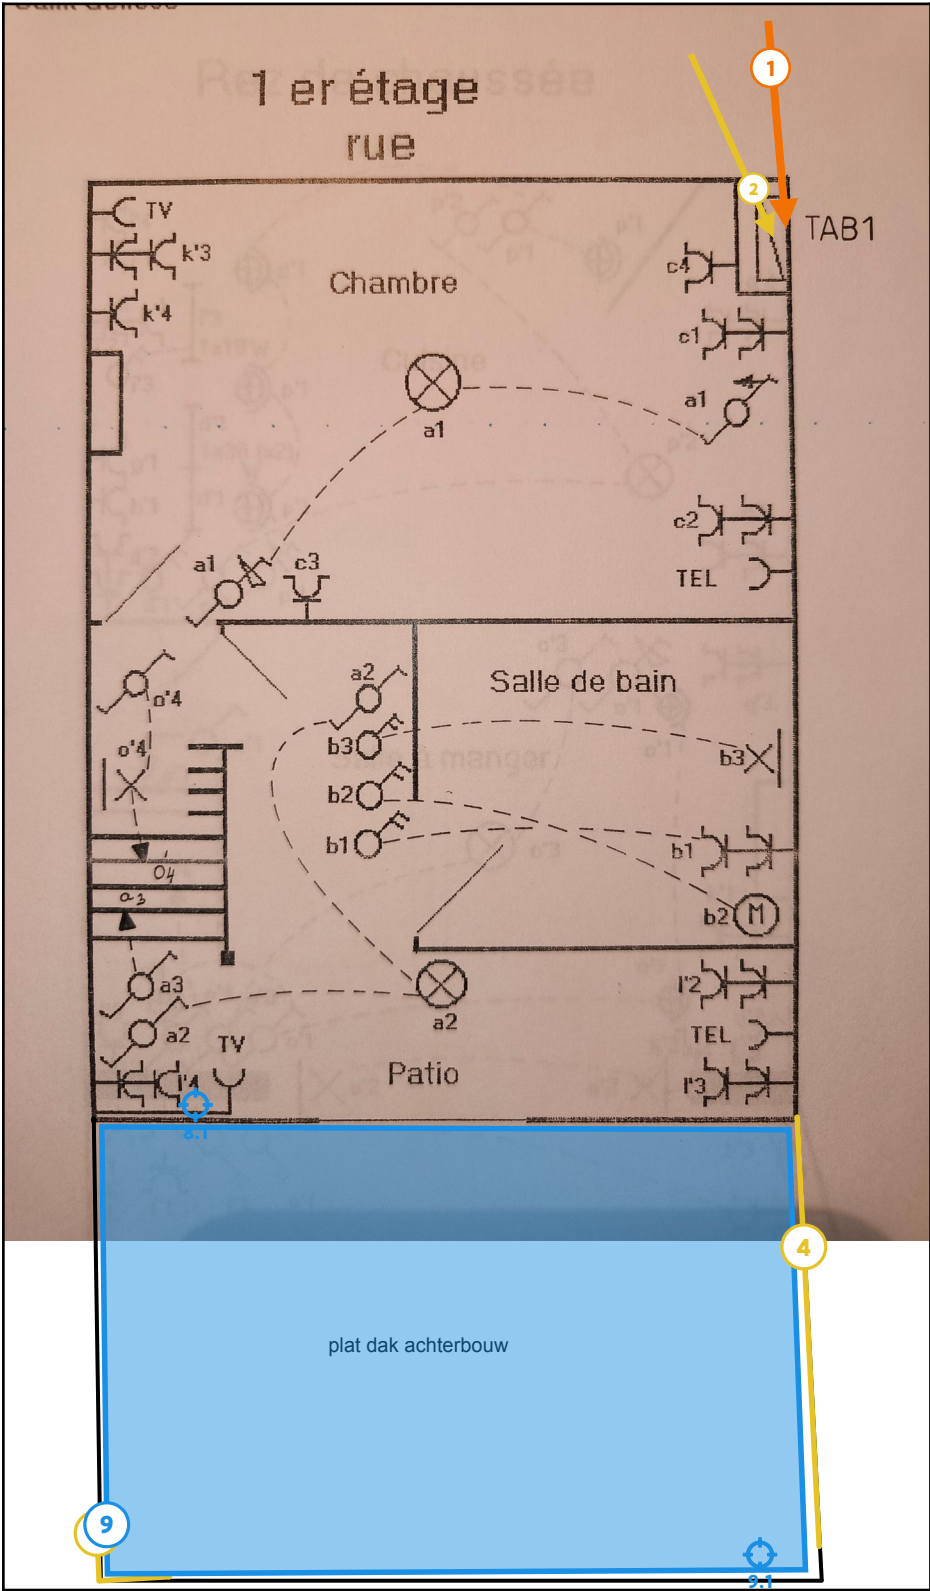
Plan 1.4: 1ste verdiep

| 1. Plaat elektriciteitsbord | Asbestmateriaal | Verwijderen |
| 2. Bakeliet (oud elektrisch materieel) | Asbestmateriaal | Zorgvuldig beheren |
| 4. Dekstenen op scheidingsmuren | Asbestmateriaal | Zorgvuldig beheren |
| 8. Pleisterwerk aan muren | Geen asbest | - |
| 9. Roofing op plat dak achterbouw 1V | Geen asbest | - |

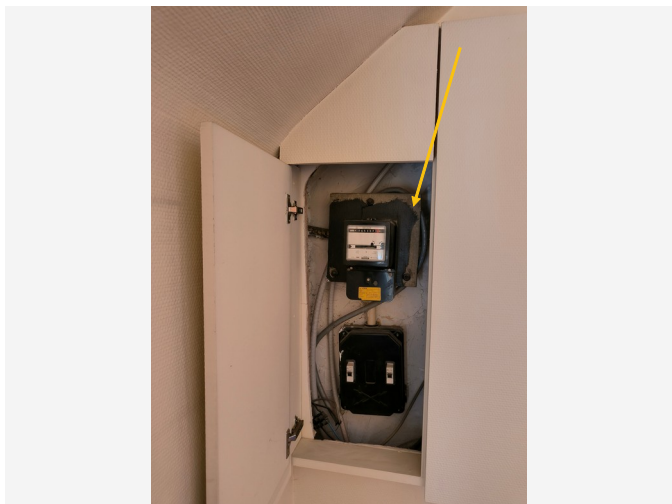
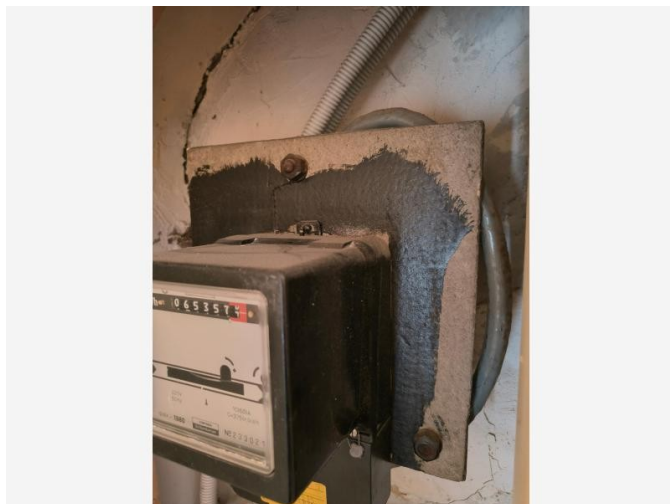
Het asbestmateriaal valt onder de mijlpaal van 2040.

| Eindbeoordeling materiaalrisico | Verhoogd materiaalrisico en/of verhoogde kans op vezelvrijgave |

| Gebondenheid | Categorie 1: hechtgebonden in oorsprong |
| Asbestsoort (vezeltype) | Crocidoliet aanwezig |
| Asbestconcentratie | Laag (< 50%) |
| Afschermingsgraad van het gehele materiaal | Geheel of deels (ook) vrij aan de binnenlucht |
| Toestand van het materiaal | Licht beschadigd, licht verweerd. Intact calciumsilicaatmateriaal of categorie III 'gebondenheid' |

| Beschrijving | Plaat elektriciteitsbord |
| Hoeveelheid (oppervlakte - dikte - aantal) | • 0,10 m <sup>2</sup> - 1,00 cm - 1 stuk |

- Verwijder dit asbestmateriaal zo snel mogelijk. Volg de toestand goed op.

- Eenvoudige handelingen: mag via doe-het-zelf of door werknemer(s) met opleidingsattest eenvoudige handelingen  
AC-platen zijn een hechtgebonden toepassing, deze dienen voorzichtig te worden verwijderd zonder te breken/slijpen om vezelvrijgave te vermijden.

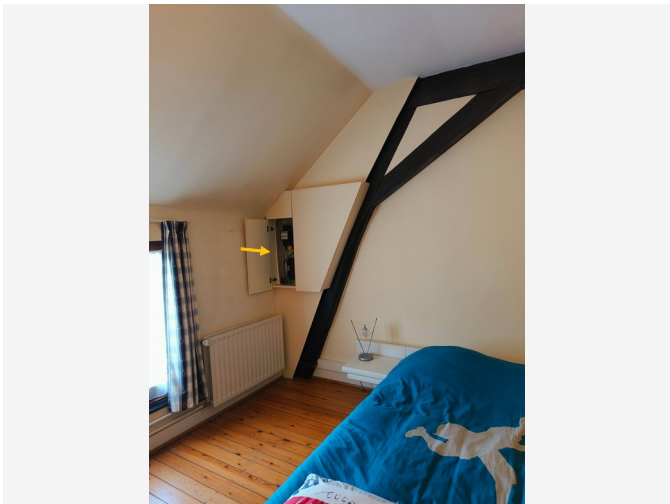
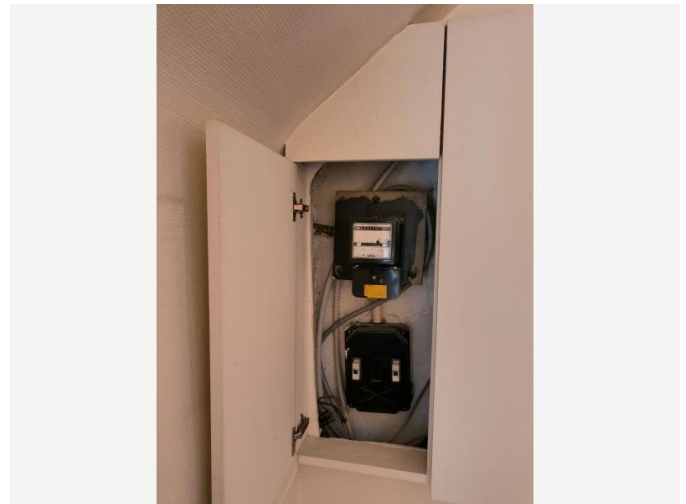
Het asbestmateriaal valt onder de mijlpaal van 2040.

| Eindbeoordeling materiaalisico | Laag materiaalisico en/of verlaagde kans op vezelvrijgave |

| Asbestsoort (vezeltype) | Crocidoliet aanwezig |
| Toestand van het materiaal | Onbeschadigd, niet verweerd |

| Beschrijving | Bakeliet (oud elektrisch materieel) |
| Opmerking | Het betreft al het oud elektrisch (schakel)materieel van bakeliet (bvb; schakelaars/klemmendozen/stopcontacten/lamphouders...) Het betreft een ruwe schatting van de hoeveelheid. |

- Zorg voor een veilig beheer. Vermijd het beschadigen van het asbestmateriaal. Controleer de toestand jaarlijks op wijzigingen.

- Eenvoudige handelingen: mag via doe-het-zelf of door werknemer(s) met opleidingsattest eenvoudige handelingen  
Elektrisch materiaal uit bakeliet zijn hechtgebonden toepassingen. Deze dienen voorzichtig te worden verwijderd zonder te breken. Indien u deze doe-het-zelf zou verwijderen, zorg er dan voor dat: u zich beschermt met een FFP3-mondmasker, wegwerpovertuig type 5/6 en -handschoenen en afspoelbaar schoeisel, er geen minderjarigen of derden aanwezig zijn, u beschikt over PE-folie en zakken om loskomende deeltjes en afval op te vangen en te verpakken, u beschikt over een vernevelaar (water) of fixeermiddel om het asbestmateriaal eerst te fixeren, u weet hoe u het asbestmateriaal veilig kan demonteren zonder stof of breken, u beschikt over natte doeken om eventuele resten en stof weg te nemen. Informeer uzelf goed op [www.asbestinfo.be](http://www.asbestinfo.be) > Asbest verwijderen.

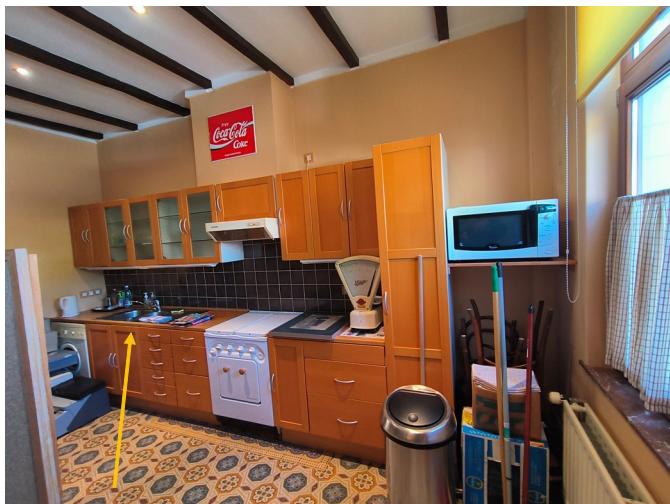
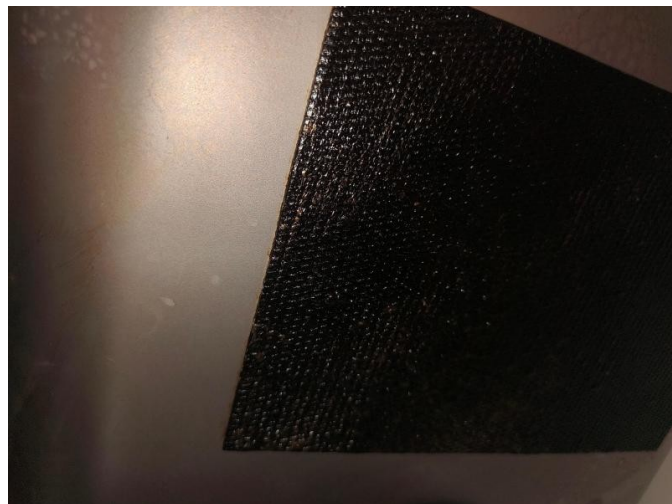
Het asbestmateriaal valt onder de mijlpaal van 2040.

| Eindbeoordeling materiaalrisico | Laag materiaalrisico en/of verlaagde kans op vezelvrijgave |

| Asbestsoort (vezeltype) | Alleen chrysotiel |
| Toestand van het materiaal | Licht beschadigd, licht verweerd. Intact calciumsilicaatmateriaal of categorie III 'gebondenheid' |

| Beschrijving | Bitumen geluidslabben onder spoeltafel |

- Zorg voor een veilig beheer. Vermijd het beschadigen van het asbestmateriaal. Controleer de toestand jaarlijks op wijzigingen.

- Eenvoudige handelingen: mag via doe-het-zelf of door werknemer(s) met opleidingsattest eenvoudige handelingen  
Verwijder deze toepassing samen met de spoeltafel. Indien dit afzonderlijk verwijderd wordt is dit door een erkende asbestverwijderaar te verwijderen.

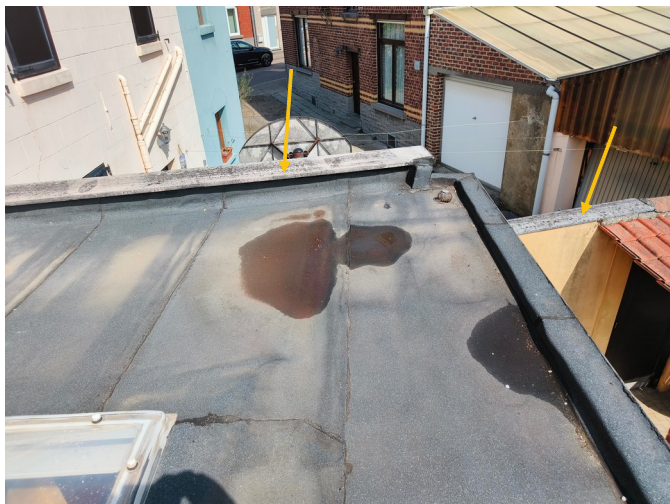
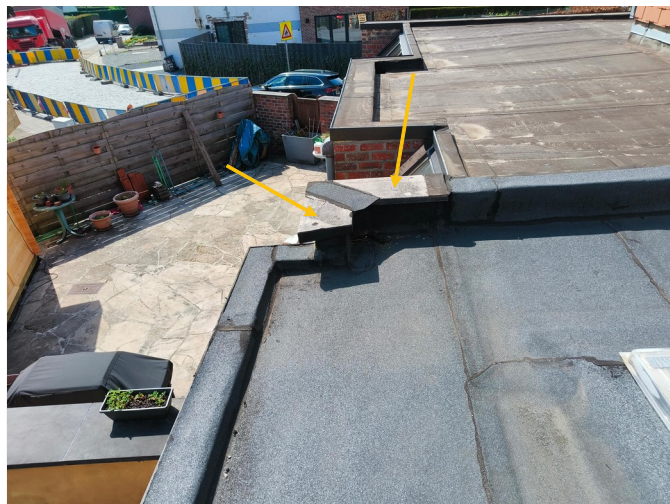
Het asbestmateriaal valt onder de mijlpaal van 2040.

| Eindbeoordeling materiaalrisico | Laag materiaalrisico en/of verlaagde kans op vezelvrijgave |

| Asbestsoort (vezeltype) | Crocidoliet aanwezig |
| Afschermingsgraad van het gehele materiaal | Geheel of deels vrij aan de buitenlucht |
| Toestand van het materiaal | Licht beschadigd, licht verweerd. Intact calciumsilicaatmateriaal of categorie III 'gebondenheid' |

| Beschrijving | Dekstenen op scheidingsmuren |
| Hoeveelheid (oppervlakte - dikte - aantal) | <ul style="list-style-type: none"><li>• 0,70 m<sup>2</sup> - 4,00 cm - 1 stuk</li><li>• 0,80 m<sup>2</sup> - 4,00 cm - 1 stuk</li><li>• 0,30 m<sup>2</sup> - 4,00 cm - 1 stuk</li></ul> |

- Zorg voor een veilig beheer. Vermijd het beschadigen van het asbestmateriaal. Controleer de toestand jaarlijks op wijzigingen.

- Eenvoudige handelingen: mag via doe-het-zelf of door werknemer(s) met opleidingsattest eenvoudige handelingen  
Dekstenen in asbestcement zijn een hechtgebonden toepassing, deze dienen voorzichtig te worden verwijderd zonder te breken/slijpen om vezelvrijgave te vermijden.

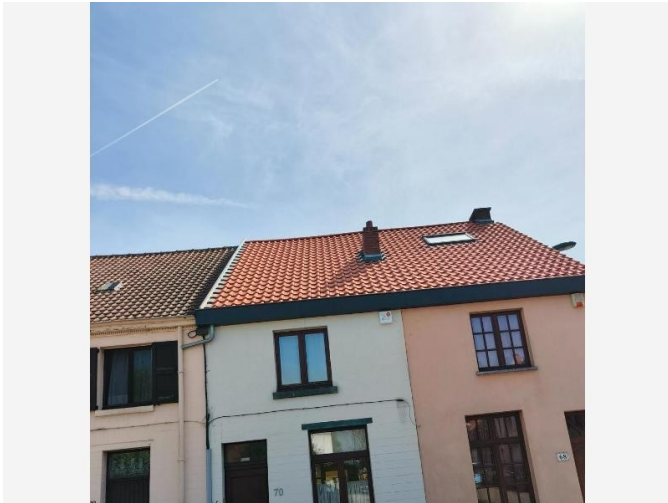
**Reden:** Het te onderzoeken materiaal situeert zich hoger dan 3,50 m te rekenen vanaf een veilige ondergrond

**Uitleg van de asbestdeskundige:** De binnenkant van de schouw(en) kon(den) niet visueel worden nagekeken. De toegang van de schouw kan alleen vanaf de bovenkant gecontroleerd worden en dit is niet mogelijk binnen de onderzoeksbependingen van het inspectieprotocol.

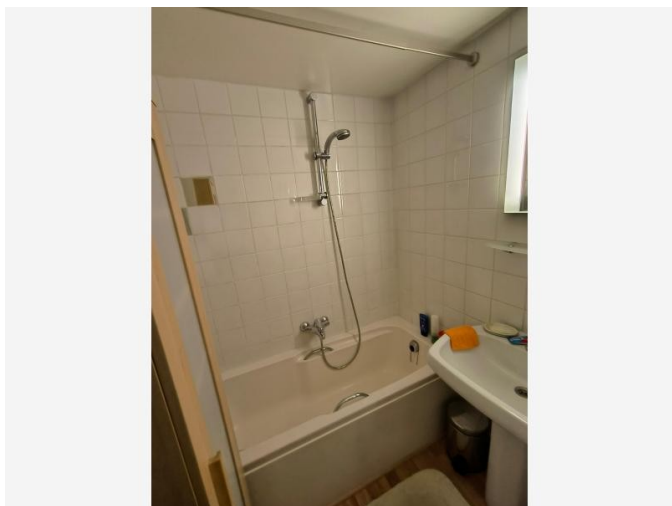
De gebruikte tegellijm van plinten, wand- en/of vloertegels kan asbest bevatten, het betreft een niet-destructief onderzoek, daardoor kon deze niet visueel vastgesteld, beoordeeld en bemonsterd worden.

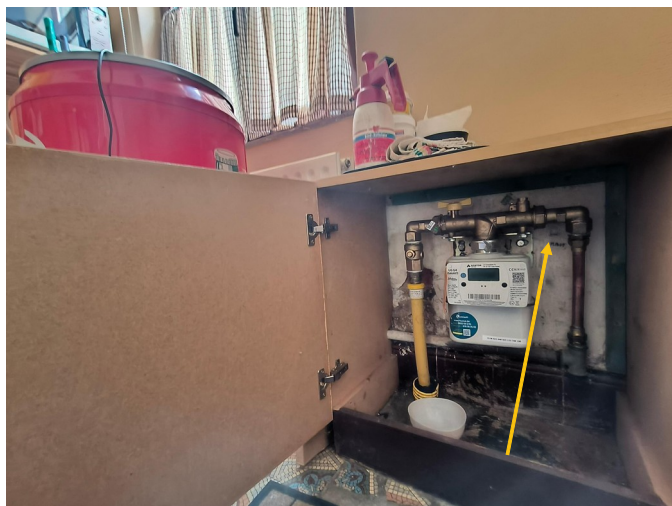
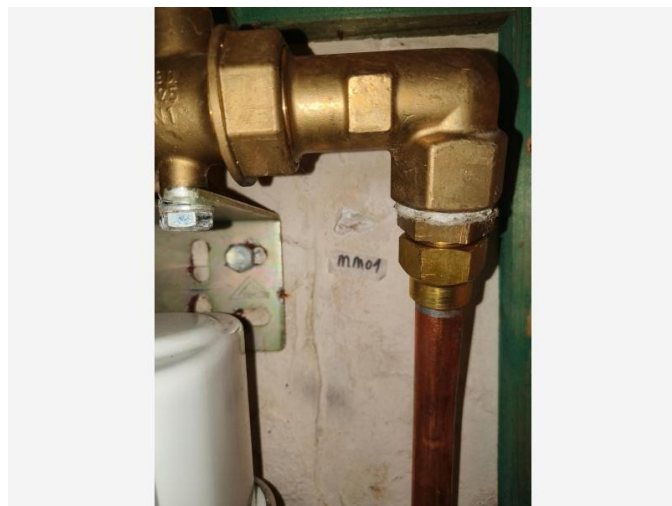
## Fiche 8: Pleisterwerk aan muren

Geen asbest

| # | Type | Referentie | Resultaat |
|---|---|---|---|
| 8.1 | Mengmonster | MM01 | Geen asbest |

| Beschrijving | Pleisterwerk aan muren |

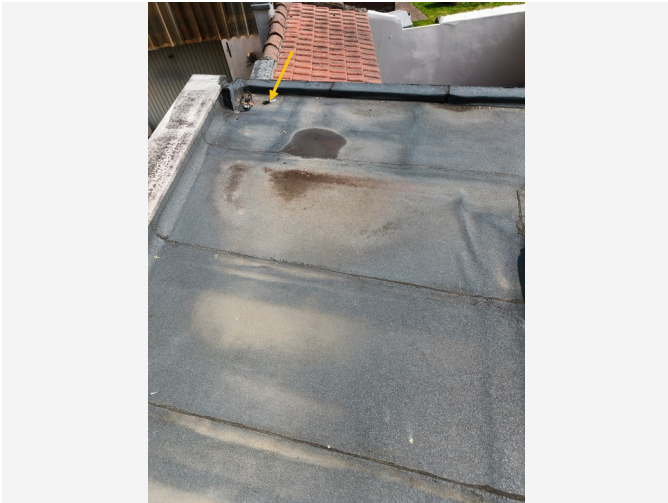
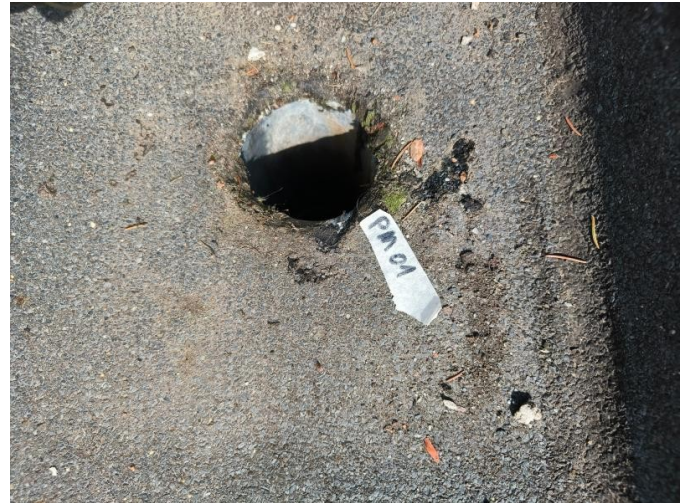
Geen asbest

| # | Type | Referentie | Resultaat |
|---|---|---|---|
| 9.1 | Puntmonster | PM01 | Geen asbest |

| Beschrijving | Roofing op plat dak achterbouw 1V |
| Opmerking | Het betreft een (ruwe) schatting van de hoeveelheid. Aangezien het een niet-destructief onderzoek betreft werd er enkel een monster genomen van de toplaag. Het is aangewezen, alvorens (eventuele) verwijderingswerken, een monster te laten nemen van alle onderliggende lagen. (indien aanwezig) |
