# Asbestinventarisatetest

St.-Lambertusstraat 78, 3401 Landen

Attestnummer : 20250319-000105.000

Uitgegeven op : 19.03.2025

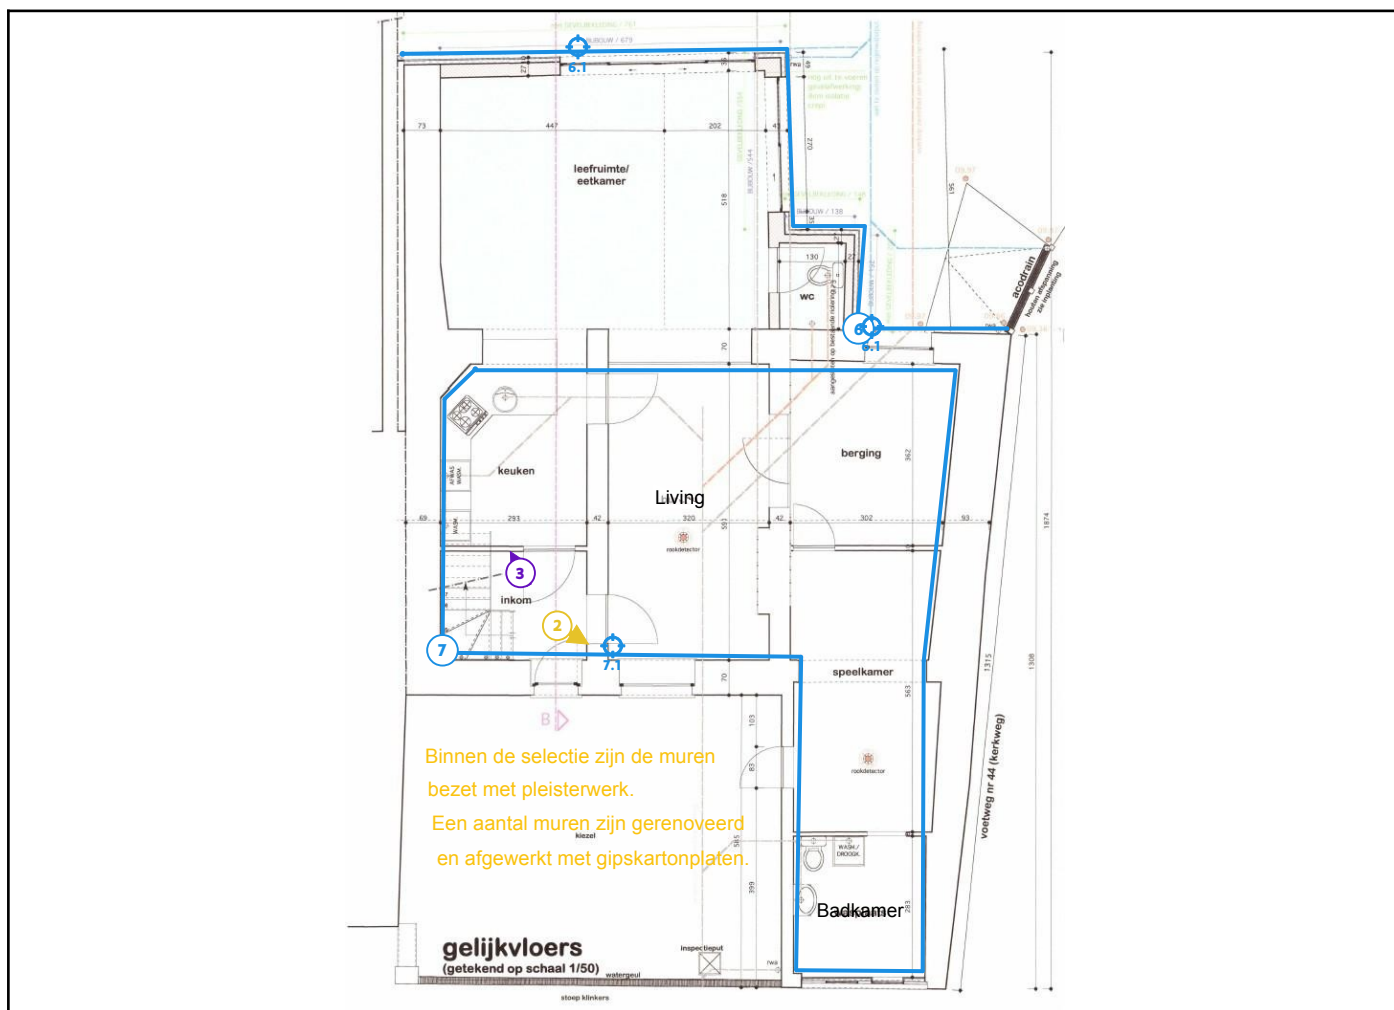
## Plan 1.1: GV - wanden

| Beschrijving | Type | Actie |
|---|---|---|
| 2. Bakeliet tellerkast | Asbestmateriaal | Zorgvuldig beheren |

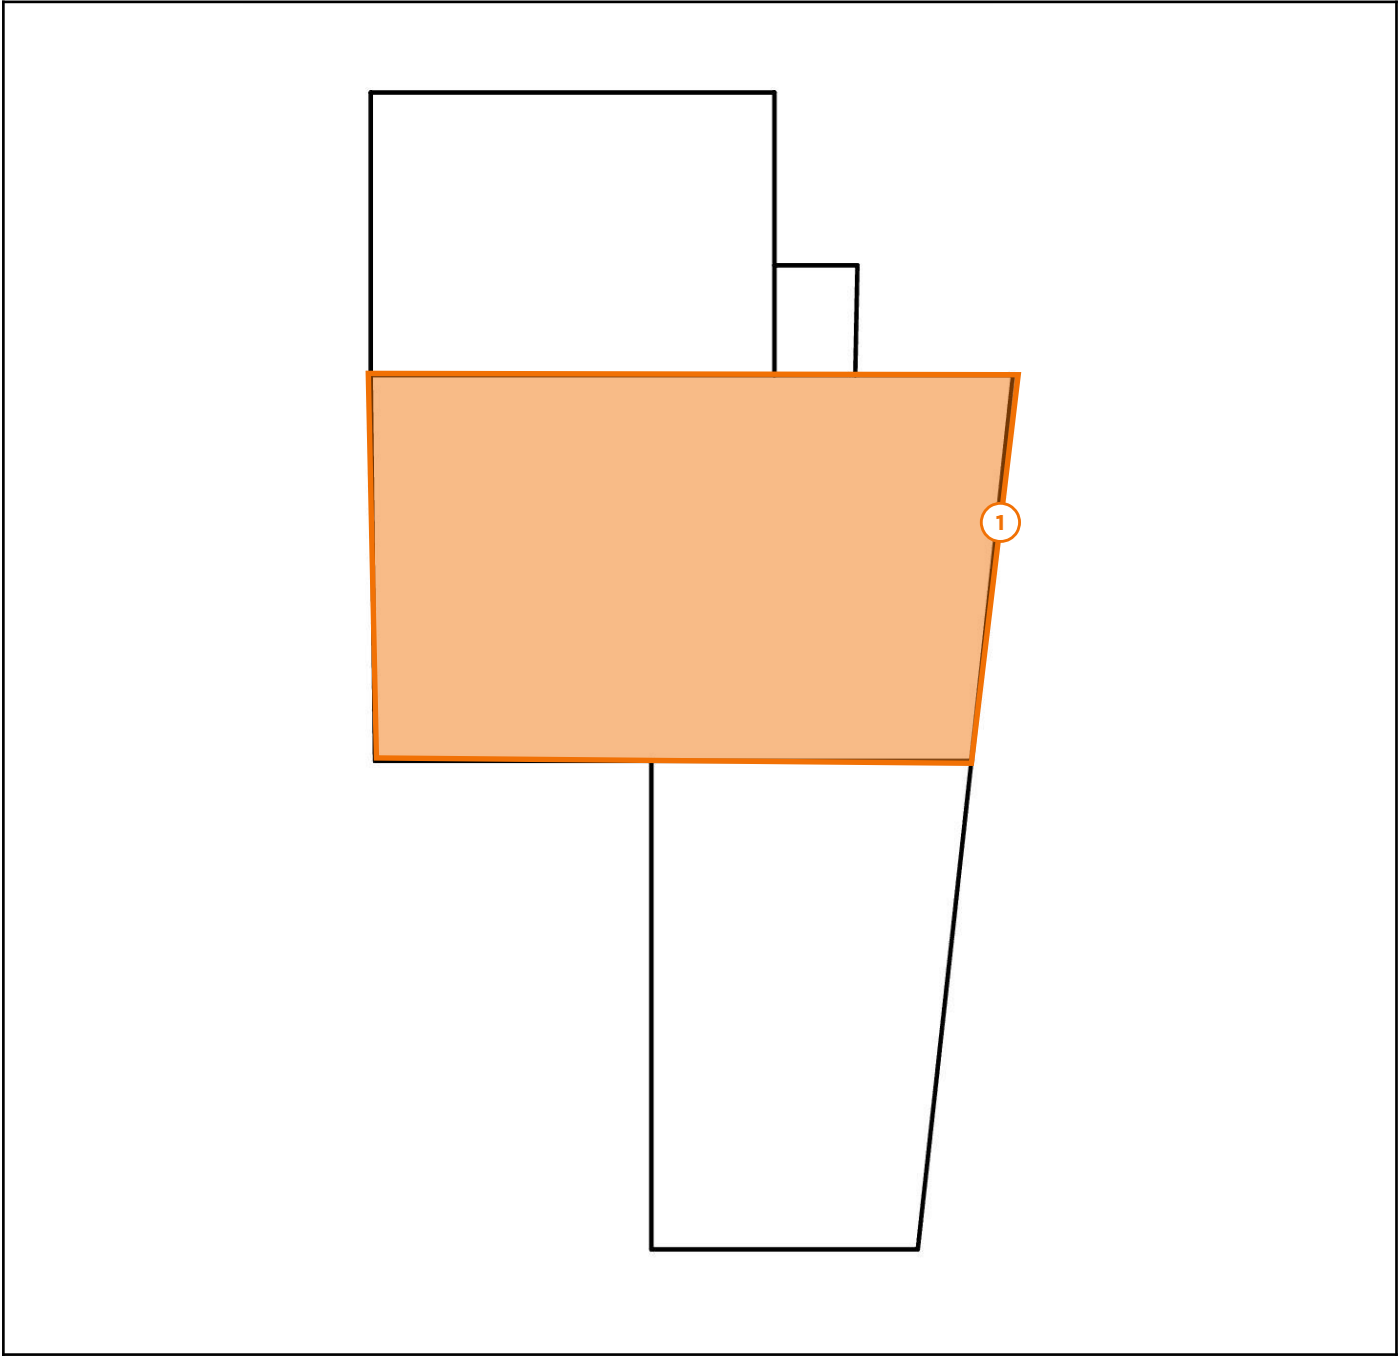
# Plan 1.5: Dak

| Beschrijving | Type | Actie |
|---|---|---|
| 1. Dak met asbestverdachte leien | Asbestmateriaal | Verwijderen |

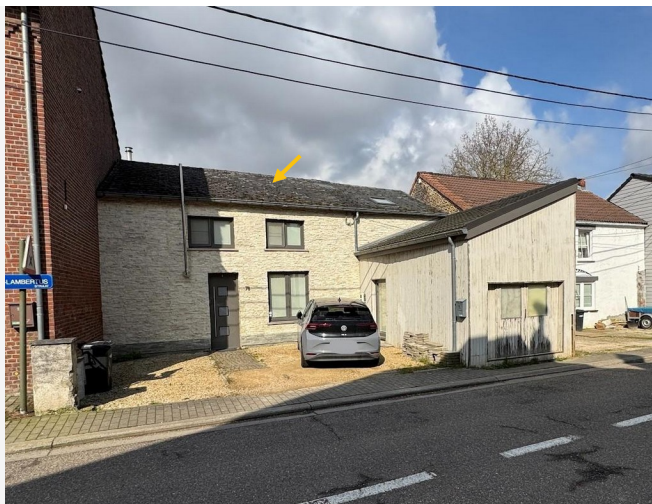
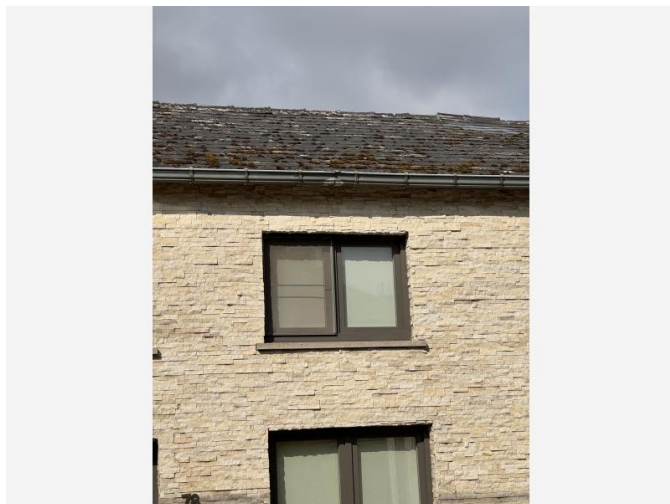
| Fiche 1: Dak met asbestverdachte leien..... | 17 |

Het asbestmateriaal valt onder de mijlpaal van 2034.

Verwijderen

| Eindbeoordeling materiaalrisico | Verhoogd materiaalrisico en/of verhoogde kans op vezelvrijgave |

| Asbestsoort (vezeltype) | Crocidoliet aanwezig |
| Toestand van het materiaal | Matig beschadigd, matig verweerd |

| Beschrijving | Dak met asbestverdachte leien |
| Asbestmateriaal | Dak- en gevelbekleding - Lei, shingle |
| Hoeveelheid (oppervlakte - aantal) | • 130,00 m <sup>2</sup> - 1 stuk |
| Opmerking | Op basis van onze expertise als deskundigen hebben we deze leien als asbesthoudend geclassificeerd, zonder staalname. De opgegeven oppervlakte zijn slechts schattingen en mogen niet worden gebruikt als maatstaf voor heffingen. |

- Verwijder dit asbestmateriaal zo snel mogelijk. Volg de toestand goed op.
- Hemelwater dat afspoelt van asbestcement daken of gevels kan asbestdeeltjes bevatten. Gebruik het enkel voor gesloten circuits (bv. spoelen toiletten). Reinig na het vervangen van het dak of de gevel de dakgoten en regenwaterput of -ton om asbesthoudend sediment of slib te verwijderen
- Voer bijkomende staalname(s) uit.

- Eenvoudige handelingen: mag via doe-het-zelf of door werknemer(s) met opleidingsattest eenvoudige handelingen  
Draag de nodige PBM's: FFP3-mondmasker, Tyvek cat III type 5-6, wegwerphandschoenen.

- Eenvoudige handelingen: enkel door erkend asbestverwijderaar  
Gezien de staat van de leien, die redelijk verweerd zijn, en hoewel deze eventueel door eenvoudige handelingen verwijderd kunnen worden, adviseer ik als deskundige om de verwijdering te laten uitvoeren door een erkende asbestverwijderaar. Dit garandeert de veiligheid van zowel de bewoners als de burens.

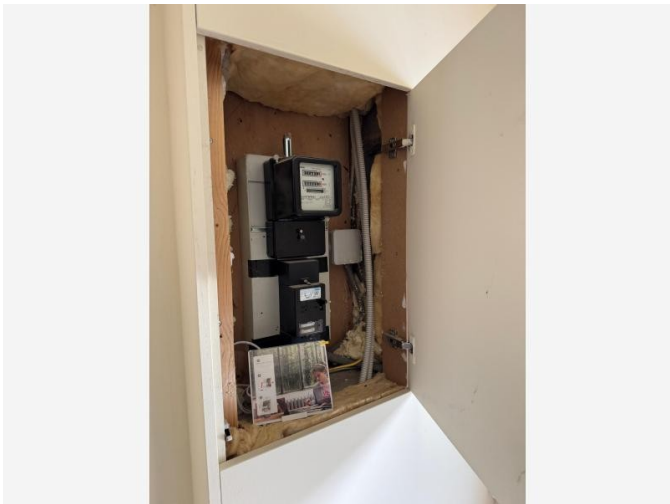
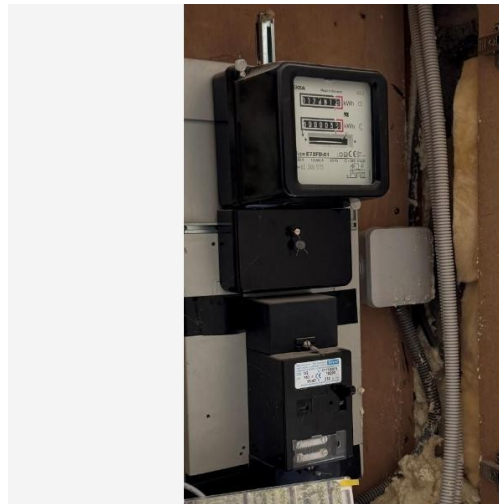
| Fiche 2: Bakeliet tellerkast..... | 20 |

Het asbestmateriaal valt onder de mijlpaal van 2040.

Zorgvuldig beheren

| Eindbeoordeling materiaalrisico | Laag materiaalrisico en/of verlaagde kans op vezelvrijgave |

| Asbestsoort (vezeltype) | Crocidoliet aanwezig |
| Toestand van het materiaal | Onbeschadigd, niet verweerd |

| Beschrijving | Bakeliet tellerkast |
| Asbestmateriaal | Plaat, paneel, tablet - Type Bakeliet |
| Opmerking | <p>Deze oppervlakte werd niet gemeten, maar geschat op basis van een benadering van de aanwezige tellerkast. Deze schatting mag niet worden gebruikt als maatstaf voor heffingen. Als deskundigen hebben wij vastgesteld dat het materiaal daadwerkelijk bakeliet betreft en geen harde pvc. Bakeliet wordt door ons beschouwd als een asbestverdachte toepassing, aangezien het in veel gevallen asbesthoudend is. We hebben geen staalname uitgevoerd om de functionaliteit van de tellerkast niet in gevaar te brengen. Daarnaast is staalname verboden, aangezien de tellerkast eigendom is van de nutsvoorzieningsmaatschappij.</p> |

- Zorg voor een veilig beheer. Vermijd het beschadigen van het asbestmateriaal. Controleer de toestand jaarlijks op wijzigingen.
- Voer bijkomende staalname(s) uit.

- Eenvoudige handelingen: mag via doe-het-zelf of door werknemer(s) met opleidingsattest eenvoudige handelingen  
Deze toepassing mag volgens de huidige wetgeving worden verwijderd via eenvoudige handelingen. Aangezien deze toepassing echter eigendom is van de nutsvoorzieningsmaatschappij, mag deze uitsluitend worden verwijderd door hen of door een door hen aangestelde onderaannemer die beschikt over de nodige attesten en opleidingen. Daarom wordt hier verwezen naar de methode van een erkende verwijderaar, maar in feite dient dit via de nutsvoorzieningsmaatschappij te verlopen.

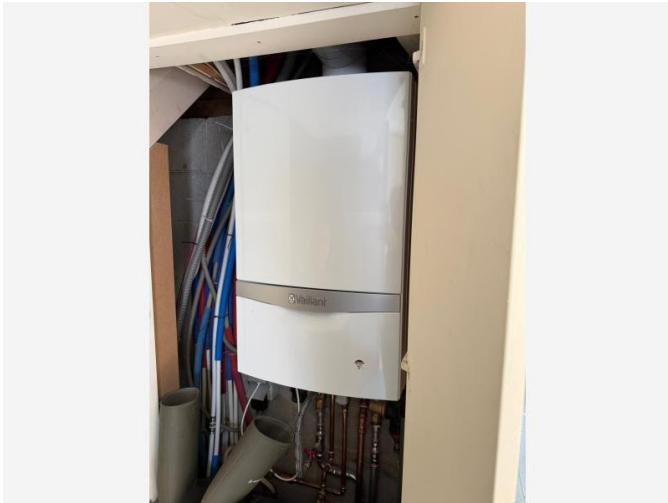
| Fiche 3: Fabricagejaar CV-ketel = 2022..... | 24 |

Het fabricagejaar van de CV-ketel dateert van na de periode waarin CV-ketels werden geproduceerd met asbesthoudende onderdelen

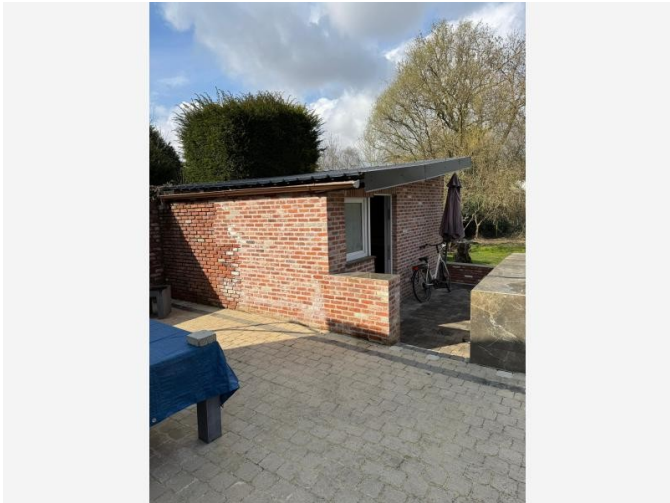
| Fiche 4: Geen asbest in/aan bijgebouwen..... | 25 |

Op deze locatie werd er geen asbest aangetroffen.

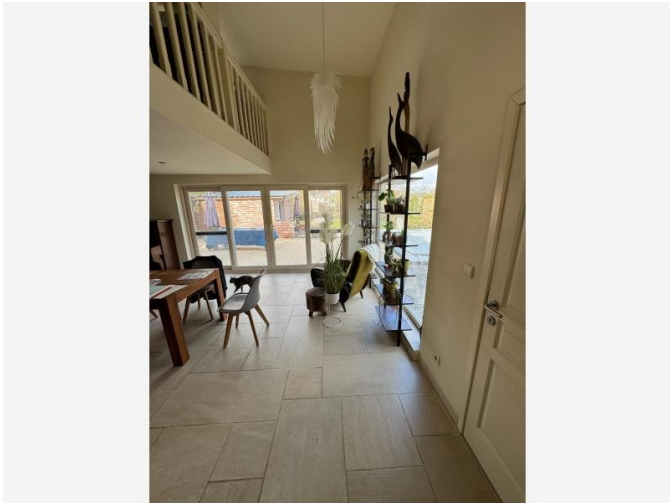
| Fiche 5: Geen plafondpleisterwerk..... | 26 |

Er is in de woning geen plafondpleisterwerk.

De plafonds op het GV zijn afgewerkt met gipskartonplaten.

Op de verdieping zijn de plafonds afgewerkt met gipskartonplaten en planchetten.

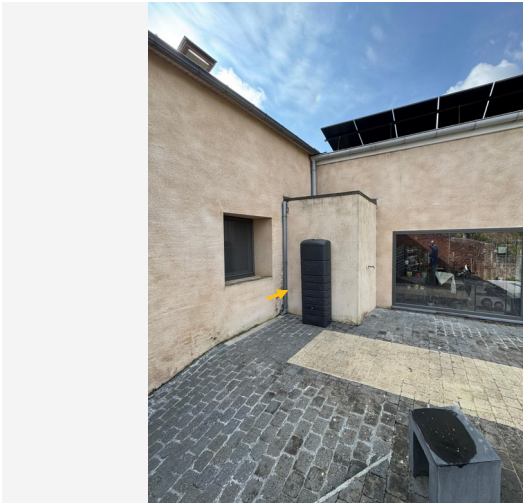
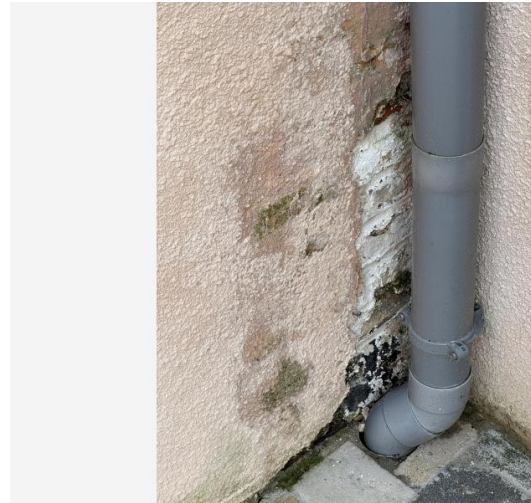
## Fiche 6: Crepi achtergevel

Geen asbest

| # | Type | Referentie | Resultaat |
|---|---|---|---|
| 6.1 | Mengmonster | 2 | Geen asbest |

| Opmerking | Deze oppervlakte, volumes en gewichten zijn niet gemeten, maar geschat op basis van een benadering van de aanwezige crepi ( de opgegeven hoeveelheden mogen niet gebruikt worden als maatstaf van heffing). |

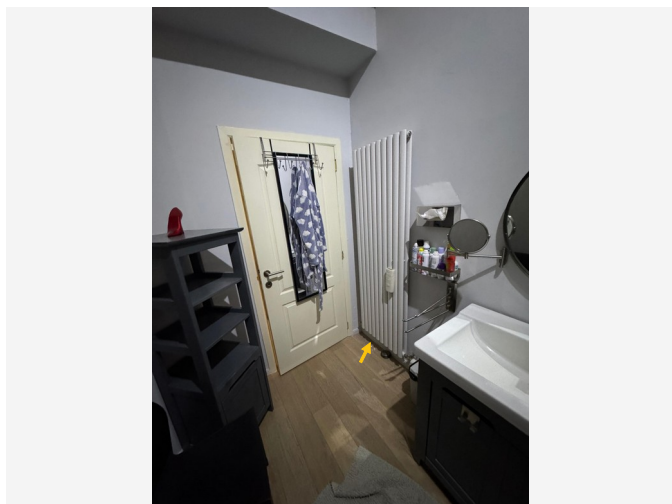
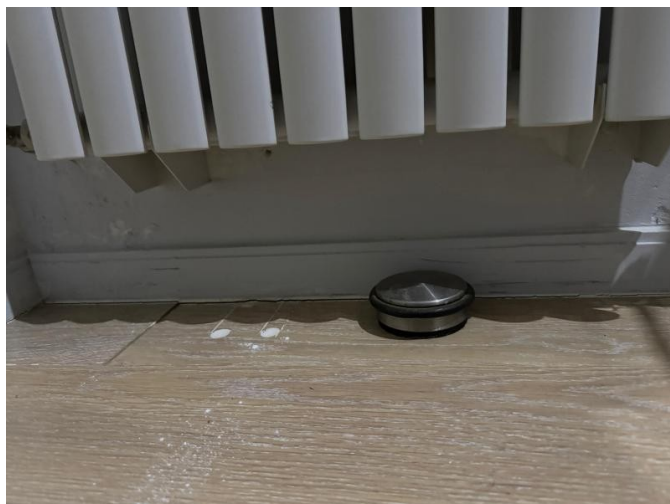
## Fiche 7: Pleisterwerk muren

Geen asbest

| # | Type | Referentie | Resultaat |
|---|---|---|---|
| 7.1 | Mengmonster | 1 | Geen asbest |

| Opmerking | <p>Bemonstering:</p> <ul style="list-style-type: none"><li>- Individuele ruimte : Living</li><li>- Natte ruimte : Badkamer GV+1</li><li>- Trappenhal: GV+1</li><li>- Stookruimte: Geen pleisterwerk</li></ul> <p>Deze oppervlakte, volumes en gewichten zijn niet gemeten, maar geschat op basis van een benadering van het aanwezig pleisterwerk in alle muren (de opgegeven hoeveelheden mogen niet gebruikt worden als maatstaf van heffing).</p> |
