Asbestinventarisatetest

Piet Stautstraat 88, 9120 Beveren

Attestnummer : **20241014-000224.000**

Uitgegeven op : **14.10.2024**

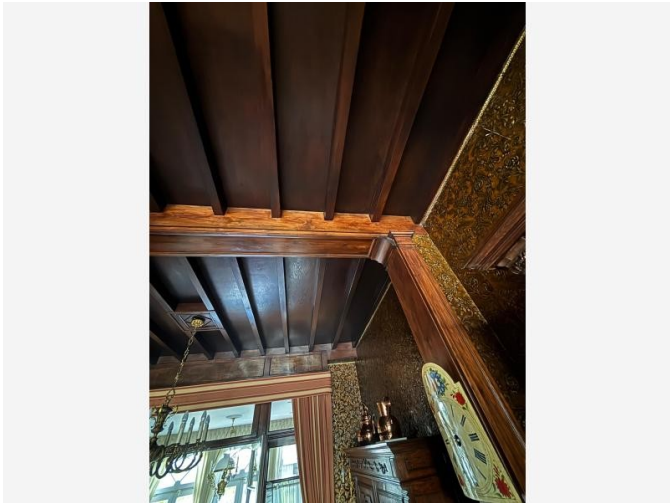
Vrije foto

Alle plafonds in de woning bestaan uit een niet asbesthoudend materiaal.
Houte planchetten en gyproc.

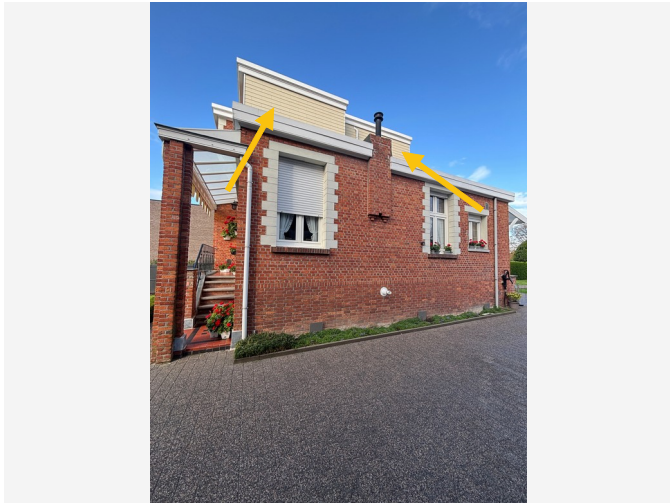
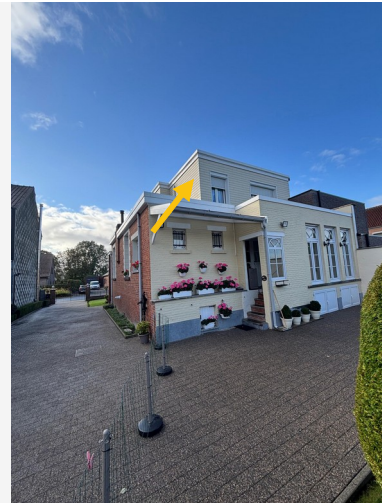
Fiche 2: Leien gevelbekleding

Geen asbest

Beschrijving	Leien gevelbekleding
Omgeving	Buiten
Primaire drager	Wand buitenschil
Bindmiddel van materiaal	Cement
Gebondenheid op basis van bindmiddel	Hecht
Hoeveelheid (oppervlakte - aantal)	• 100,00 m ² - 1 stuk
Totale oppervlakte	100,00 m ²
Identificatiemethode	Vaststelling met bewijsdocument, zonder monstername
Destructieve handeling voor identificatie	Nee
Opmerking	Leien zijn in 2016 vervangen door niet-asbesthoudende leien.

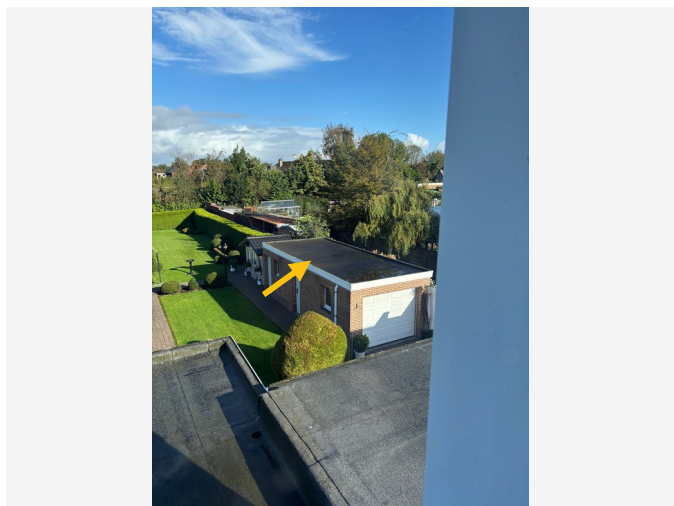
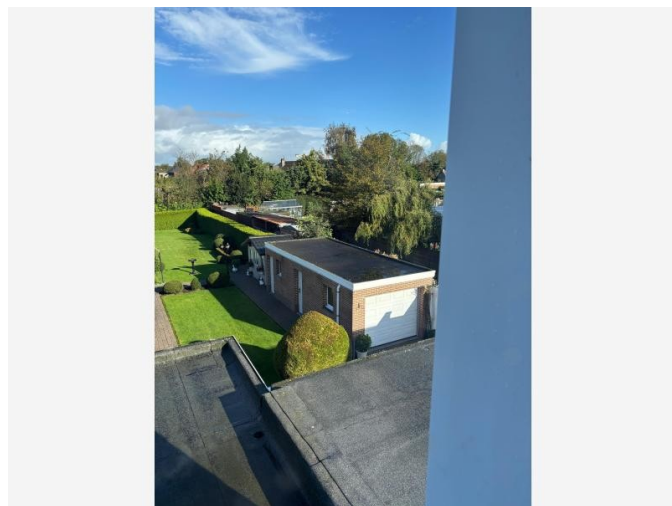
Fiche 3: Plat dak garage roofing

Geen asbest

Beschrijving	Plat dak garage roofing
Omgeving	Buiten
Primaire drager	Plat dak
Bindmiddel van materiaal	Bitumen (roofing, teer, asfalt)
Gebondenheid op basis van bindmiddel	Hecht
Hoeveelheid (oppervlakte - aantal)	• 21,00 m ² - 1 stuk
Totale oppervlakte	21,00 m ²
Identificatiemethode	Vaststelling met bewijsdocument, zonder monstername
Destructieve handeling voor identificatie	Nee
Opmerking	Dak vernieuwd in 2015.

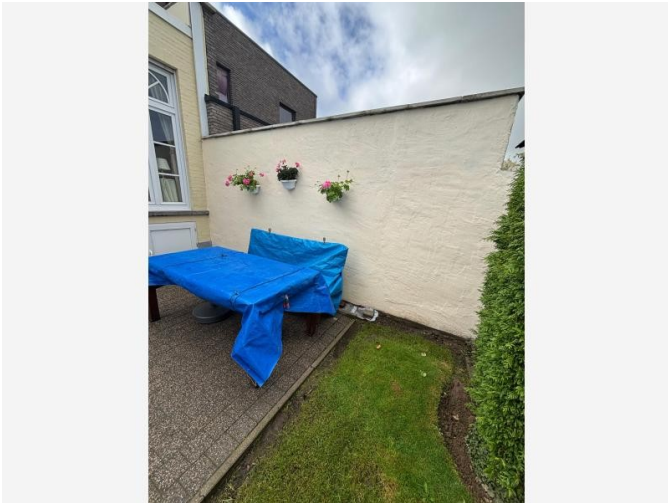
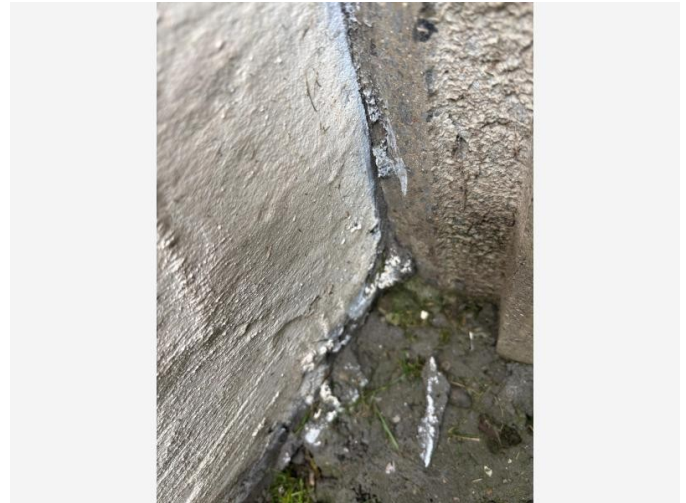
Fiche 4: Cementpleister buiten

Geen asbest

#	Type	Referentie	Resultaat
4.1	Puntmonster	002	Geen asbest

Beschrijving	Cementpleister buiten
Omgeving	Buiten
Primaire drager	Wand vrijstaand (scheidingsmuur, ...)
Bindmiddel van materiaal	Cement
Gebondenheid op basis van bindmiddel	Hecht
Hoeveelheid (gewicht - aantal)	<ul style="list-style-type: none">• 100,00 kg - 1 stuk
Totaal gewicht	100,00 kg
Identificatiemethode	Vaststelling met monstername
Destructieve handeling voor identificatie	Nee
Opmerking	Gewicht moeilijk in te schatten het gaat over een oppervlakte van ongeveer 15m2.

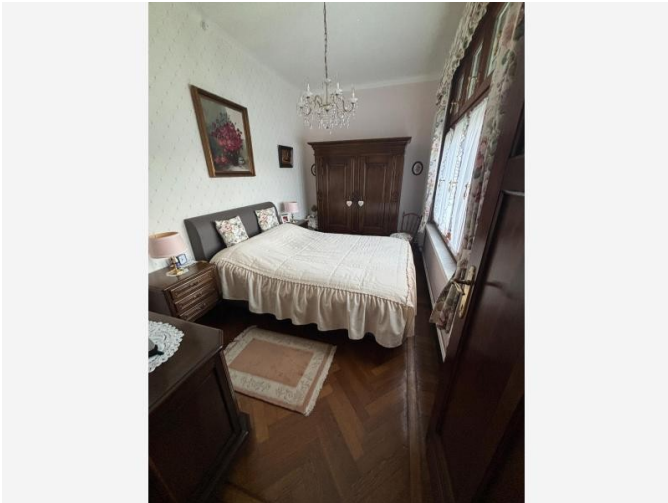
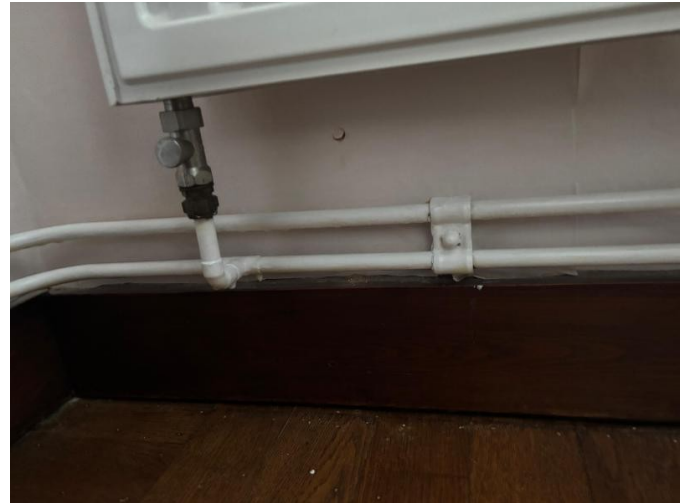
Fiche 5: Pleisterwerk muren

Geen asbest

#	Type	Referentie	Resultaat
5.1	Mengmonster	001	Geen asbest

Beschrijving	Pleisterwerk muren
Omgeving	Binnen
Primaire drager	Binnenwand
Bindmiddel van materiaal	Gips - kalk
Gebondenheid op basis van bindmiddel	Niet-hechtgebonden
Hoeveelheid (oppervlakte - dikte - aantal)	• 450,00 m ² - 1,00 cm - 1 stuk
Totaal volume	4,50 m ³
Identificatiemethode	Vaststelling met monsternamen
Destructieve handeling voor identificatie	Nee
Opmerking	<p>Geen pleisterwerk aanwezig in volgende ruimtes :</p> <p>Keuken, badkamer, kelder (stookruimte). In deze ruimtes is er dus geen mogelijkheid om staalname te doen.</p> <p>Het mengstaal is zo representatief mogelijk gemaakt.</p> <p>De muren in de keuken bestaan uit gyproc en zijn betegeld, er zijn geen beschadigingen aan de tegels.</p> <p>De berging (wasruimte), wc en badkamer zijn ook volledig betegeld zonder beschadigingen.</p>

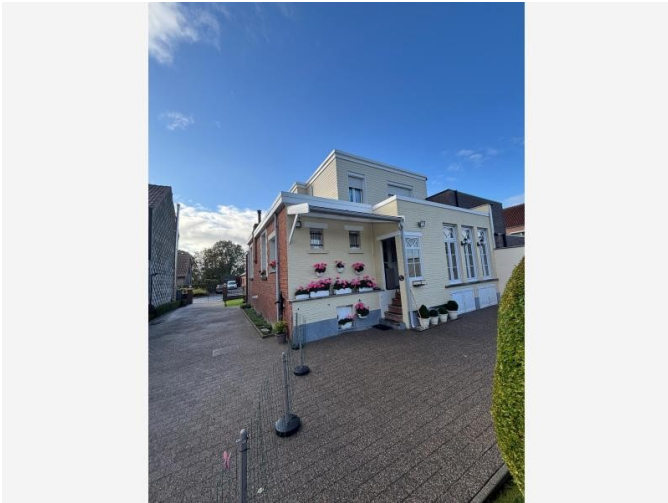
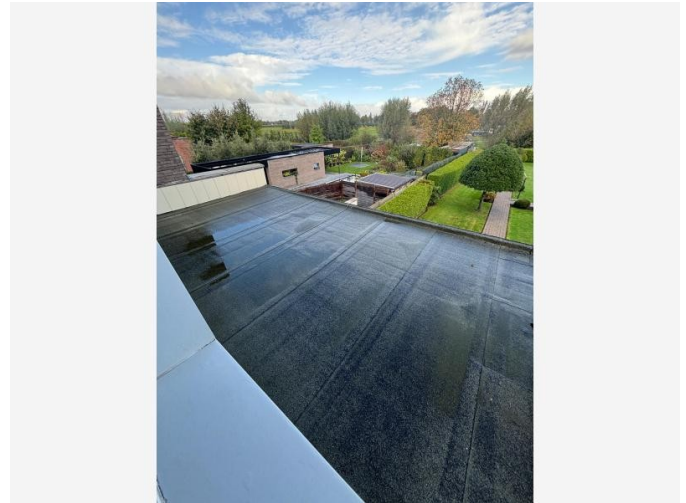
Geen asbest

Beschrijving	Plat dak gelijkvloers en eerste verdieping
Omgeving	Buiten
Primaire drager	Plat dak
Bindmiddel van materiaal	Bitumen (roofing, teer, asfalt)
Gebondenheid op basis van bindmiddel	Hecht
Hoeveelheid (oppervlakte - aantal)	• 60,00 m ² - 1 stuk
Totale oppervlakte	60,00 m ²
Identificatiemethode	Vaststelling met bewijsdocument, zonder monstername
Destructieve handeling voor identificatie	Nee
Opmerking	<p>Nieuwe daken geplaatst in 2016.</p> <p>De oude daken zijn blijven liggen wat wilt zeggen dat er zich mogelijks nog een asbesthoudende onderlaag bevindt onder de nieuwe laag. Wanneer er voor verbouwingen of abraak aan het dak gewerkt wordt dient de onderlaag getest worden op aanwezigheid van asbest.</p>
