# Asbestinventarisatetest

Lode Peetersplantsoen 2, 2300 Turnhout

Attestnummer : 20250418-000177.000

Uitgegeven op : 18.04.2025

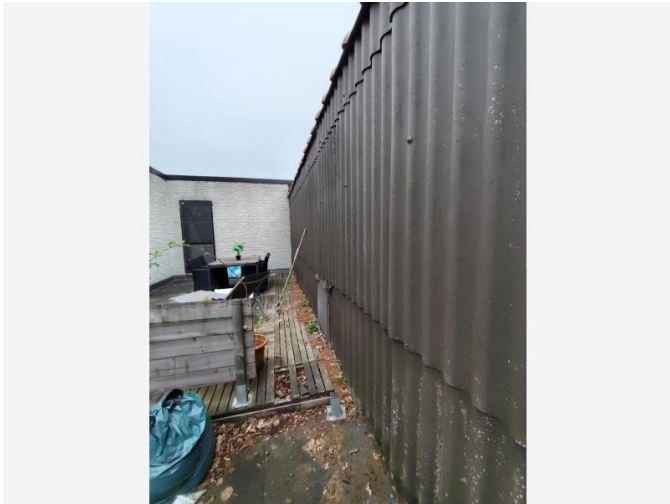
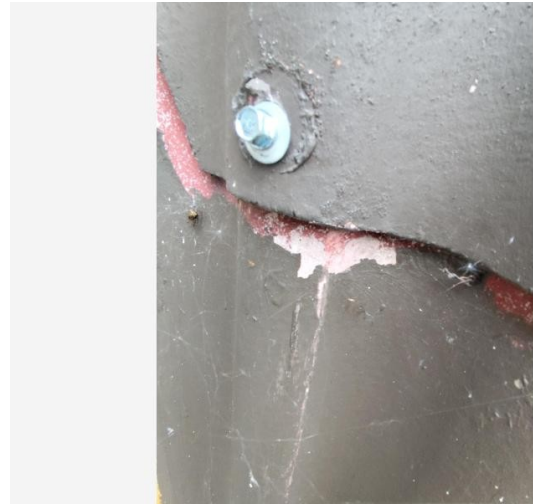
Het asbestmateriaal valt onder de mijlpaal van 2034.

| Eindbeoordeling materiaalrisico | Verhoogd materiaalrisico en/of verhoogde kans op vezelvrijgave |
| Opmerking | mosgroei is matig beschadigd |

| Asbestsoort (vezeltype) | Crocidoliet aanwezig |
| Asbestconcentratie | Laag (< 50%) |
| Toestand van het materiaal | Matig beschadigd, matig verweerd |

| Beschrijving | Golfplaten (visueel vastgesteld) |
| Opmerking | <p>De golfplaten zijn visueel en volgens expertise als asbestverdacht beschouwd.</p> <p>De vermelde oppervlaktes, diktes en volumes betreffen een beredeneerde schatting. Er worden geen rechten verleend aan deze oppervlaktes/diktes/volumes.</p> |

- Verwijder dit asbestmateriaal zo snel mogelijk. Volg de toestand goed op.
- Hemelwater dat afspoelt van asbestcement daken of gevels kan asbestdeeltjes bevatten. Gebruik het enkel voor gesloten circuits (bv. spoelen toiletten). Reinig na het vervangen van het dak of de gevel de dakgoten en regenwaterput of -ton om asbesthoudend sediment of slib te verwijderen
- Voer bijkomende staalname(s) uit.

- Eenvoudige handelingen: mag via doe-het-zelf of door werknemer(s) met opleidingsattest eenvoudige handelingen  
EH via doe-het zelf

Indien mogelijk de ondervloer afdekken , golfplaten voorzichtig verwijderen, extra fixeren, niet breken , niet gooien, onmiddellijk verpakken of voorzichtig in container met asbest bag plaatsen. Voldoende benevelen/bevochtigen tijdens de duur van de werken. Indien golfplaten in slechte staat zijn en kans bestaat

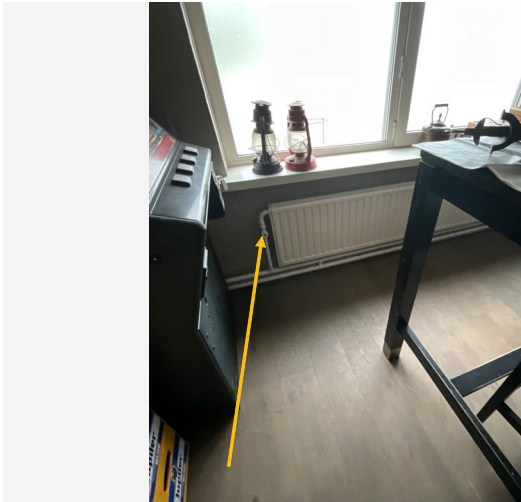
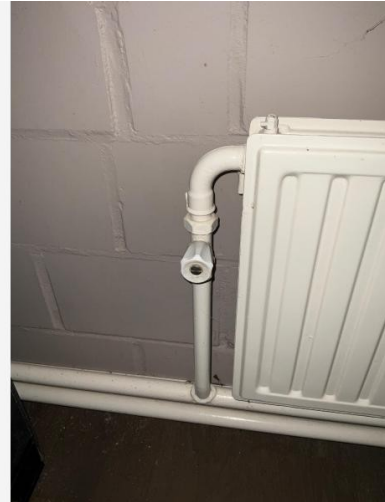
## Fiche 2: Bakeliet toep.(verdeel dozen-radiator knoppen)

Het asbestmateriaal valt onder de mijlpaal van 2040.

| Eindbeoordeling materiaalrisico | Laag materiaalrisico en/of verlaagde kans op vezelvrijgave |

| Asbestsoort (vezeltype) | Crocidoliet aanwezig |
| Toestand van het materiaal | Onbeschadigd, niet verweerd |

| Opmerking | <p>de toepassingen zijn aanwezig op verschillende plaatsen in de woning</p> <p>Het is moeilijk te bepalen of de bakeliettoepassingen in de woning ook effectief asbesthoudend zijn (het kan ook gaan om de asbestvrije variant).</p> <p>Er werd geen monster genomen omw beschadiging aan een elektrisch gerelateerde toepassing, extra controle bij verwijdering van het verdacht materiaal.</p> |

- Zorg voor een veilig beheer. Vermijd het beschadigen van het asbestmateriaal. Controleer de toestand jaarlijks op wijzigingen.

- Eenvoudige handelingen: mag via doe-het-zelf of door werknemer(s) met opleidingsattest eenvoudige handelingen  
Schakelaars, stopcontacten en andere gelijkaardige toepassingen kunnen eenvoudig losgeschroefd worden --> EH doe-het-zelf. Afgesloten of verzegelde kast --> EH opgeleid techniek personeel 8u basisopleiding asbest.

Tellerkast : De toepassing dient verwijderd te worden door de netbeheerder, vermoedelijk word dit uitgevoerd wanneer de oude meterkast vervangen word door een digitale meter.

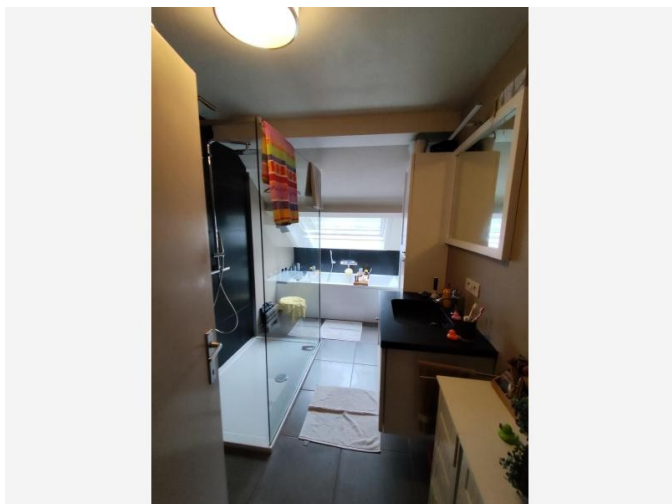
Er zijn binnenwanden afgewerkt met vals plaatmateriaal .

Het is niet duidelijk of er verdacht pleisterwerk of ander materiaal aanwezig is achter deze valse wanden, het is aangewezen om bijkomend onderzoek uit te voeren bij werken.

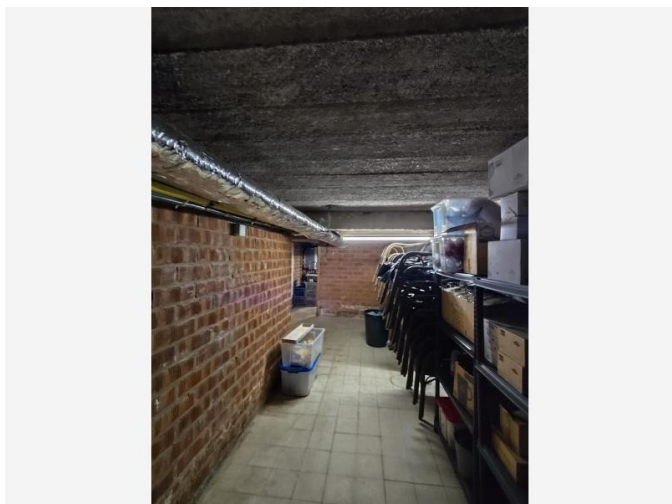
De thermische isolatie bestaat uit textiel (doek), en glaswol. Asbestvezels werden verwerkt in de pleisterlaag. Er is geen pleisterlaag aanwezig, de isolatie is hierdoor niet verdacht.

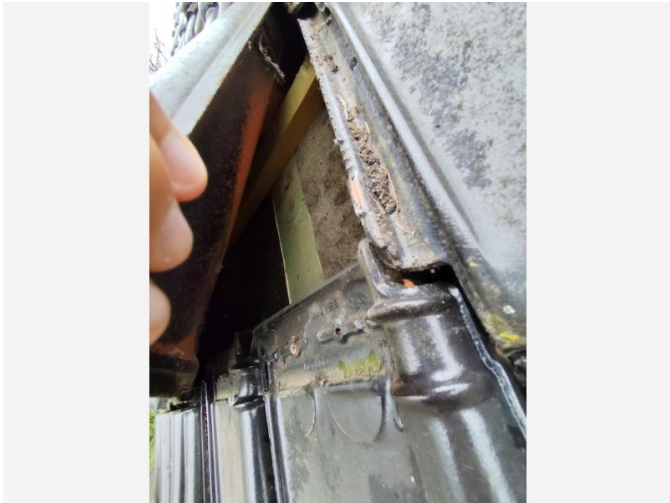
Het dak werd gecontroleerd via het optillen van een dakpan. Er is geen verdacht onderdak vastgesteld.

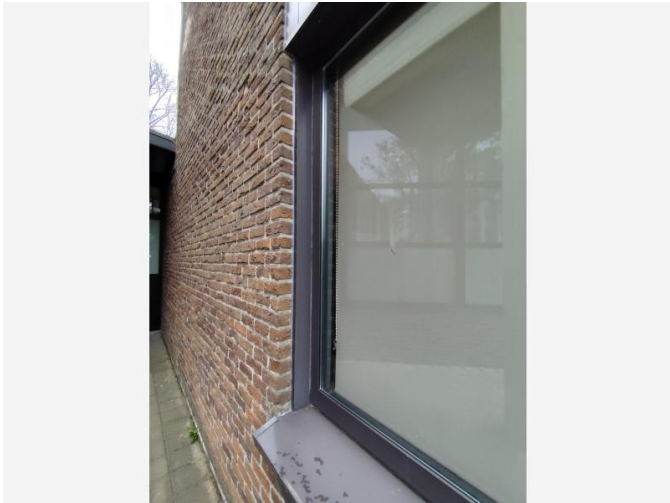
De mastiek werd gecontroleerd en als niet-asbesthoudend beschouwd. (zacht en elastisch)

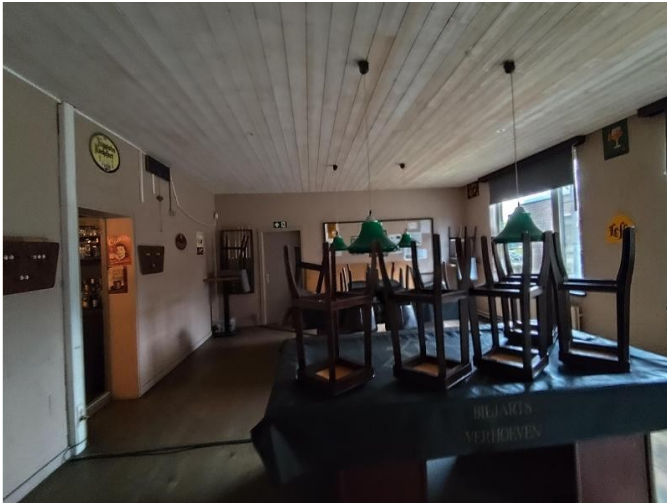
Er zijn plafonds afgewerkt in plaatmateriaal. Het is niet duidelijk of er pleisterwerk of verdacht materiaal aanwezig is achter deze valse plafonds, het is aangewezen om bijkomend onderzoek uit te voeren bij werken.

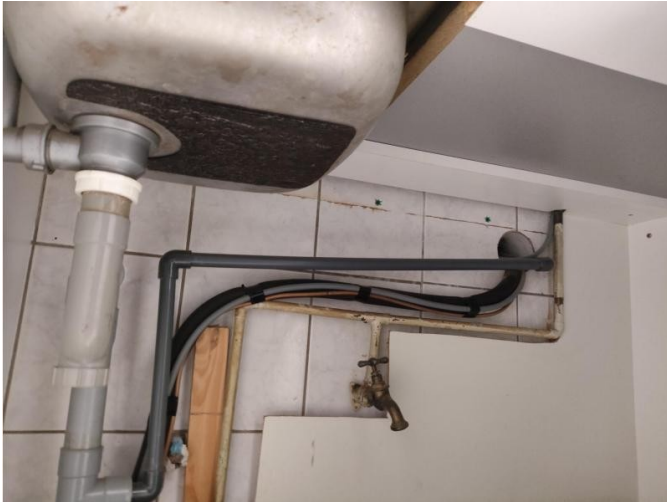
## Fiche 8: Ontdreuningsplaat spoelbak: niet verdacht (café)

De ontdreuningsplaat spoelbak keuken werd gecontroleerd en is niet verdacht

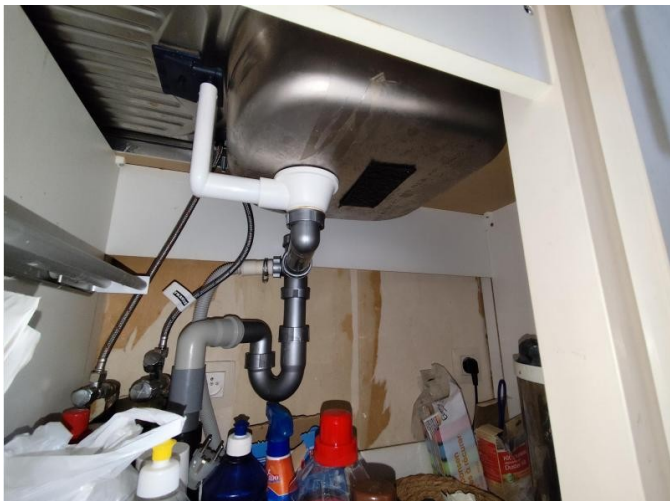
## Fiche 9: Ontdreuningsplaat spoelbak: niet verdacht (app)

De keuken is van een recent bouwjaar, de ontdreuningsplaat spoelbak keuken werd gecontroleerd en is niet verdacht

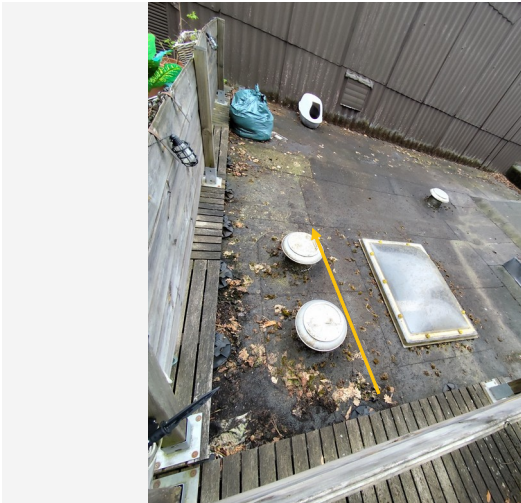
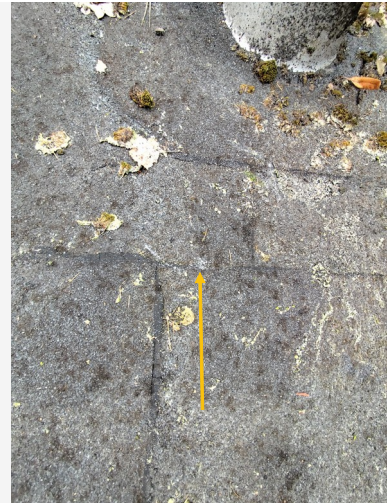
## Fiche 10: Roofing (met staalname)

Geen asbest

| # | Type | Referentie | Resultaat |
|---|---|---|---|
| 10.1 | Puntmonster | 1 | Geen asbest |

| Opmerking | Er werd een staal genomen aan een overlappend stuk roofing waardoor de waterdichtheid van de dakbedekking niet in het gedrang. Het is niet duidelijk of er asbestverdachte onderlagen aanwezig zijn.. De vermelde oppervlaktes, diktes en volumes betreffen een beredeneerde schatting. Er worden geen rechten verleend aan deze oppervlaktes/diktes/volumes. |
