# Asbestinventarisatattest

Wilrijkstraat 31/101, 2140 Antwerpen

Attestnummer : 20250512-000078.001

**Niet-asbestveilig**

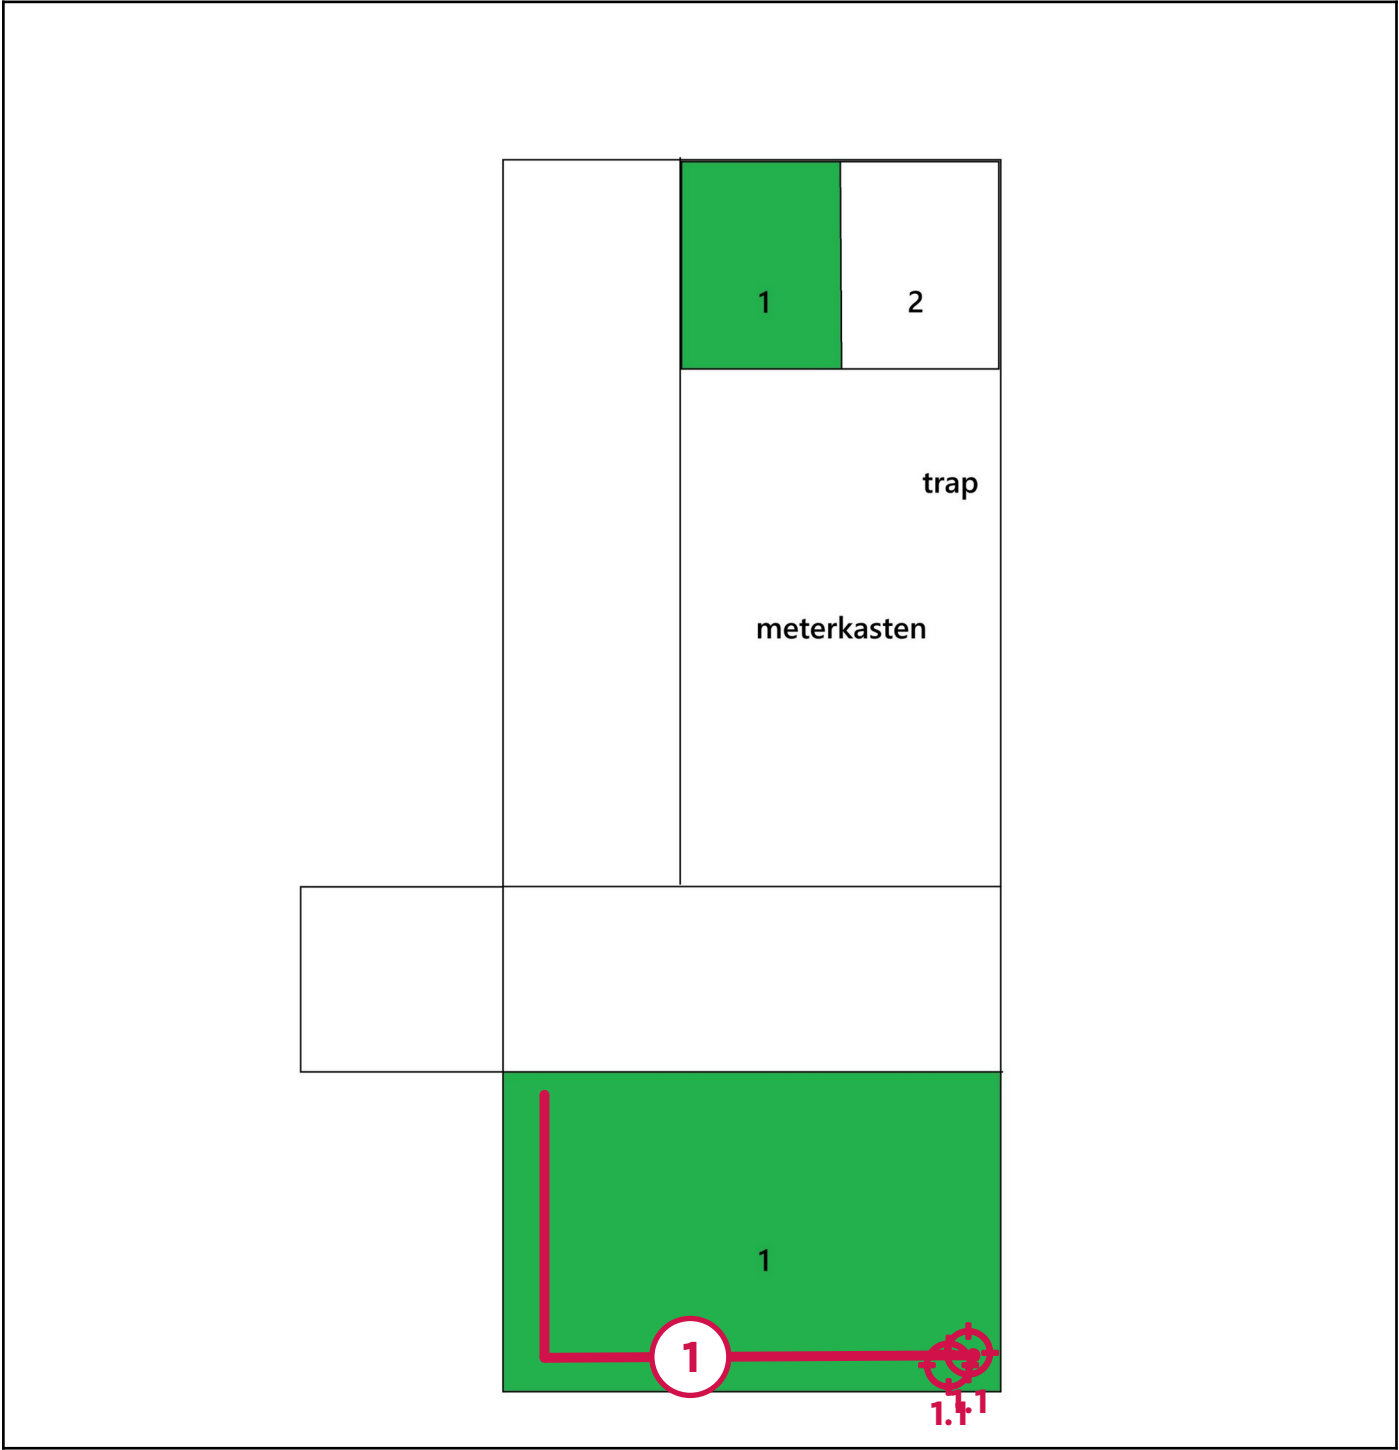
# Plan 1.4: Schets\_grondplan\_kelder

| Beschrijving | Type | Actie |
|---|---|---|
| 1. Thermische isolatie kelder | Asbestmateriaal | Dringend maatregelen nemen |

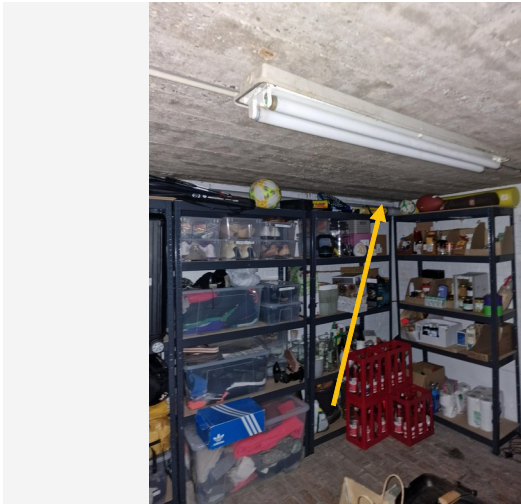
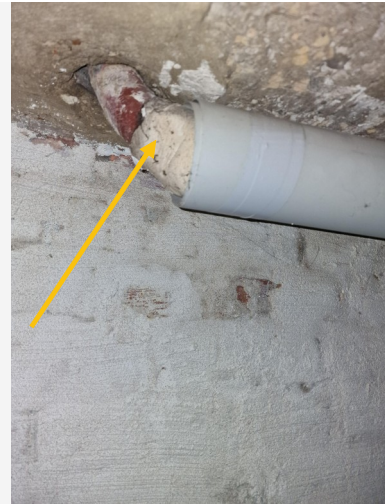
Het asbestmateriaal valt onder de mijlpaal van 2040.

**Dringend maatregelen nemen**

| Eindbeoordeling materiaalarisico | Hoog materiaalarisico en/of hoge kans op vezelvrijgave |

| Gebondenheid | Categorie 2: niet-hechtgebonden met matrix |
| Asbestsoort (vezeltype) | Amfibool aanwezig, uitgezonderd crocidoliet |
| Asbestconcentratie | Hoog ( $\geq 50\%$ ) |
| Toestand van het materiaal | Matig beschadigd, matig verweerd |

| # | Type | Referentie | Resultaat |
|---|---|---|---|
| 1.1 | Mengmonster | 4A | Amosiet |

| <p><b>Opmerking</b></p> | <p>In de kelder zijn leidingen aanwezig die omwikkeld en omhuld zijn met een gipsachtige toepassing. Deze toepassing is vervolgens afgewerkt met een kunststof omhulsel. Om de samenstelling van het materiaal volledig te kunnen bepalen, zijn destructieve handelingen noodzakelijk.</p> <p>De leidingen bevinden zich in privatieve delen, maar of ze effectief privaat zijn, is op dit moment niet met zekerheid vast te stellen. Hierdoor zijn eventuele bijkomende destructieve ingrepen momenteel niet mogelijk. Er is toch door de ADI gekozen om de loshangende uiteinden te bemonsteren omdat er potentieel gevaar is voor de gebruikers van het privaat gedeelte. ADI vindt het belangrijk om de huidige en toekomstige eigenaars voldoende te informeren over de huidige toestand.</p> <p>Er werd daarom enkel een mengstaal genomen van twee punten aan het uiteinde van de isolatiebuizen, waar de gipsachtige toepassing vrij toegankelijk is. Het inspectieprotocol schrijft echter voor om zowel een mengstaal te nemen van de bochten als van de rechte delen. Omdat dit enkel mogelijk is via destructieve handelingen, en deze buiten de scope van dit onderzoek vallen, konden deze stalen niet worden genomen.</p> <p>De staalresultaten waren positief wat sterk doet vermoeden dat alle buizen ook in de gemeenschappelijke gangen positief zullen zijn.</p> |

- Verwijder dit asbestmateriaal zo snel mogelijk. Volg de toestand goed op.
- Voer bijkomende staalname(s) uit.

- Hermetische zone (erkend asbestverwijderaar)  
Nooit zelf verwijderen! Deze asbesttoepassing altijd laten verwijderen door een erkend asbestverwijderaar. Wij raden wel aan om deze uiteinden met loshangd gips te laten impregneren in afwachting van verwijdering.

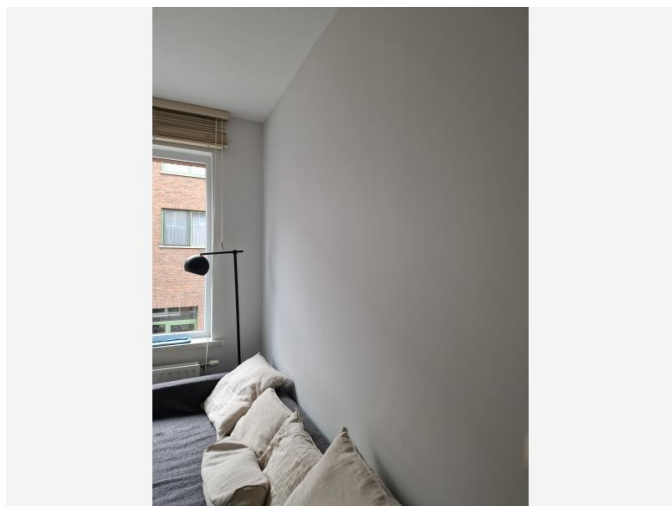
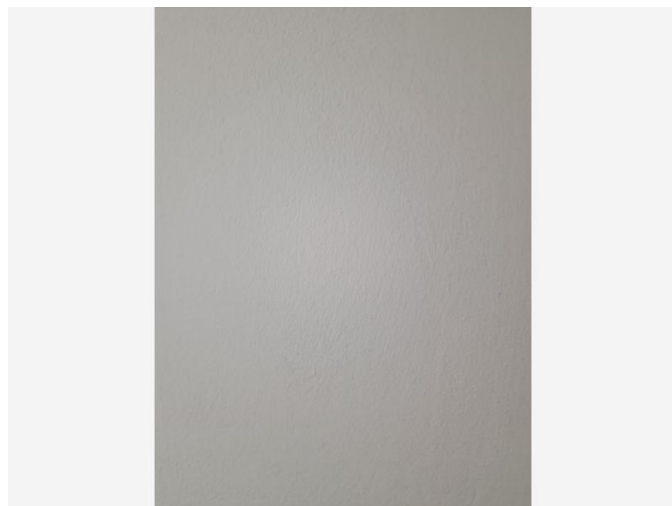
## Fiche 3: Pleisterwerk muren

Geen asbest

| # | Type | Referentie | Resultaat |
|---|---|---|---|
| 3.1 | Mengmonster | 1A | Geen asbest |

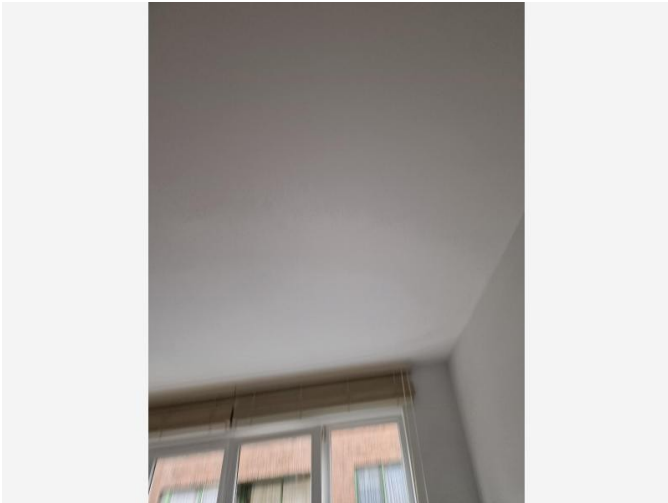
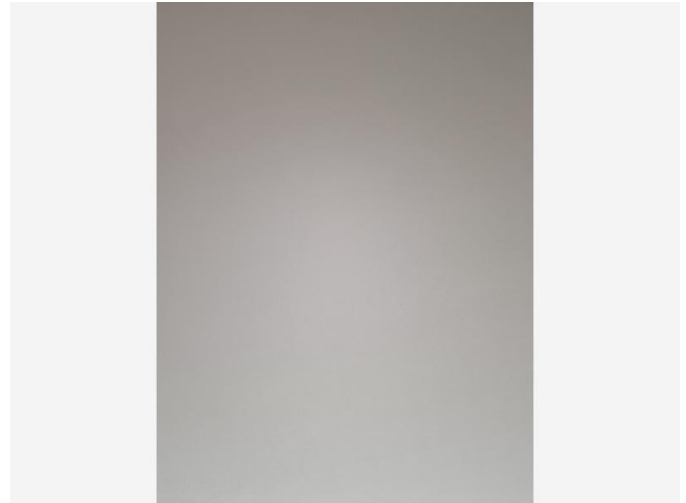
## Fiche 4: Pleisterwerk plafonds

Geen asbest

| # | Type | Referentie | Resultaat |
|---|---|---|---|
| 4.1 | Mengmonster | 2A | Geen asbest |

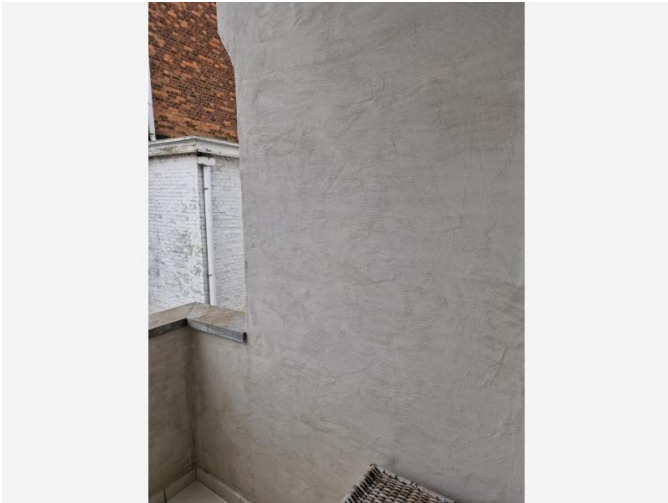
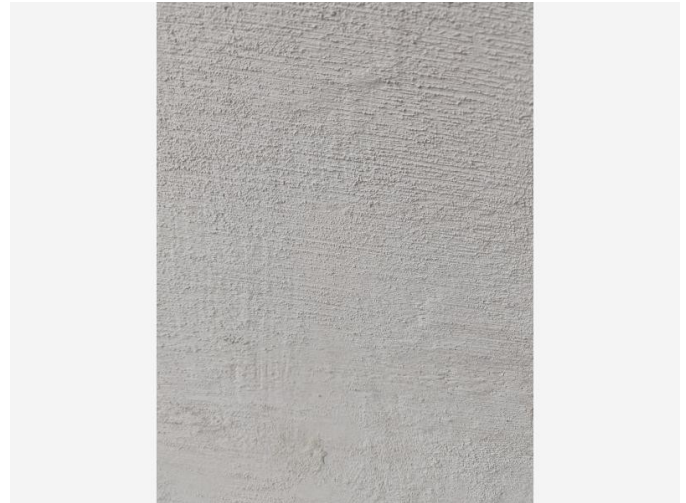
## Fiche 5: Crepi terras

Geen asbest

| # | Type | Referentie | Resultaat |
|---|---|---|---|
| 5.1 | Mengmonster | 3A | Geen asbest |
