# Asbestinventarisatattest

Scheeveld 28, 2870 Puurs-Sint-Amands

Attestnummer : 20250515-000370.001

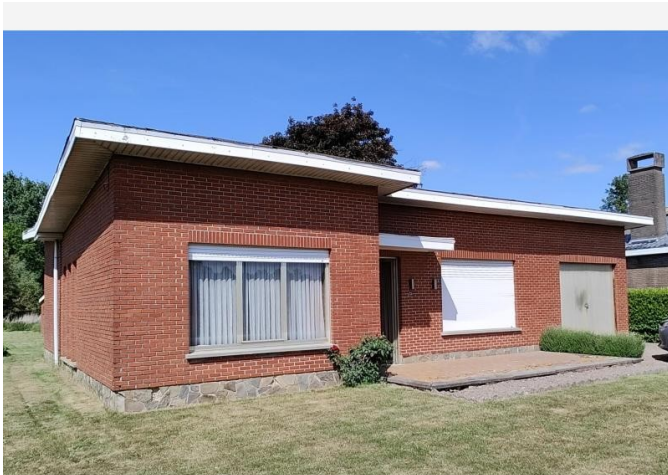
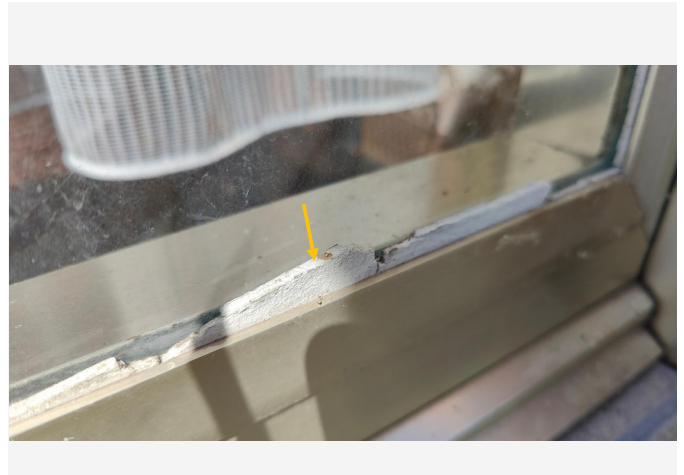
Overzichtsfoto

Detailfoto

| Eindbeoordeling materiaalrisico | Verhoogd materiaalrisico en/of verhoogde kans op vezelvrijgave |
| Opmerking | De toepassing vertoont een matige graad van verwerking ten gevolge van leeftijd en weersinvloeden. |

| Toestand van het materiaal | Matig beschadigd, matig verweerd |

| Opmerking | <p>Asbestverdachte mastiek gesitueerd tussen glas en raamprofielen.</p> <p>Monsternamelocaties: verschillende ramen aan de voorgevel.</p> <p>De vermelde oppervlakten, hoeveelheden, lengtes, volumes, maten en gewichten vormen een loutere schatting op basis van visuele inspectie en beschikbare (bouwkundige) informatie; en dienen uitsluitend ter indicatie en mogen niet worden gebruikt als maatstaf voor heffing. Er kan geen enkele juridische waarde aan worden ontleend, noch vormt deze informatie enige basis voor aansprakelijkheid of schadeclaims.</p> |

- Zorg voor een veilig beheer en verwijder deze asbesttoepassing bij eerstvolgende geplande renovatiewerken van het schrijnwerk. Controleer de toestand jaarlijks op wijzigingen.

- Eenvoudige handelingen: mag via doe-het-zelf of door werknemer(s) met opleidingsattest eenvoudige handelingen  
Deze toepassing kan door een aannemer die over een opleidingsattest van eenvoudige handelingen beschikt of door een particulier (doe-het-zelf), verwijderd worden indien er geen verhoogd risico op vrijgave van asbestvezels (max. concentratie  $0,01 \text{ vezels/cm}^3$  - CODEX Art. VI.3-54) ontstaat en de toepassing voorafgaand wordt gefixeerd/bevochtigd; de individuele elementen zonder machinale werktuigen en zonder breken of gooien 1 voor 1 losgemaakt worden; en ten slotte in gesloten verpakking weggevoerd worden naar een erkend afvalpunt (recyclagepark).

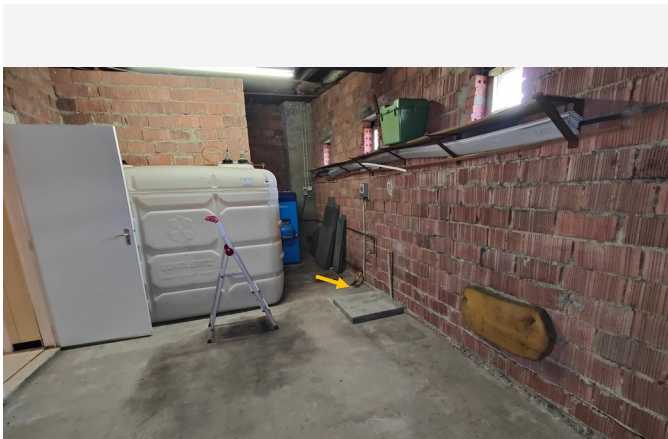
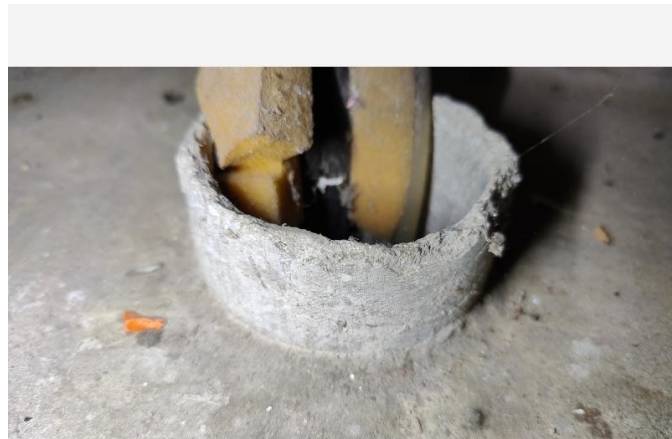
Overzichtsfoto

Detailfoto

| Eindbeoordeling materiaalarisico | Verhoogd materiaalarisico en/of verhoogde kans op vezelvrijgave |
| Opmerking | De toepassing vertoont een lichte graad van verwerking ten gevolge van leeftijd en weersinvloeden. |

| Toestand van het materiaal | Licht beschadigd, licht verweerd. Intact calciumsilicaatmateriaal of categorie III 'gebondenheid' |

| Opmerking | <p>Asbestverdachte doorvoerbuis gesitueerd in de garage.</p> <p>De opgegeven lengte bedraagt de zichtbaar waarneembare lengte. Het is mogelijk dat de toepassing in werkelijkheid langer is.</p> <p>De vermelde oppervlakten, hoeveelheden, lengtes, volumes, maten en gewichten vormen een louter schatting op basis van visuele inspectie en beschikbare (bouwkundige) informatie; en dienen uitsluitend ter indicatie en mogen niet worden gebruikt als maatstaf voor heffing. Er kan geen enkele juridische waarde aan worden ontleend, noch vormt deze informatie enige basis voor aansprakelijkheid of schadeclaims.</p> |

- Scherm in afwachting van verwijdering het asbestmateriaal af van luchtstromingen en verstoring: bijvoorbeeld door het te verpakken, te fixeren, af te dekken, signalisatie - afbakening aan te brengen, ...
- Zorg voor een veilig beheer en verwijder deze asbesttoepassing bij eerstvolgende geplande renovatiewerken. Controleer de toestand jaarlijks op wijzigingen.
- Voer bijkomende staalname(s) uit.

- Eenvoudige handelingen: mag via doe-het-zelf of door werknemer(s) met opleidingsattest eenvoudige handelingen  
Deze toepassing kan door een aannemer die over een opleidingsattest van eenvoudige handelingen beschikt of door een particulier (doe-het-zelf), verwijderd worden indien er geen verhoogd risico op vrijgave van asbestvezels (max. concentratie 0,01 vezels/cm<sup>3</sup> - CODEX Art. VI.3-54) ontstaat en de toepassing voorafgaand wordt gefixeerd/bevochtigd; de individuele elementen zonder machinale werktuigen en zonder breken of gooien 1 voor 1 losgemaakt worden; en ten slotte in gesloten verpakking weggevoerd worden naar een erkend afvalpunt (recyclagepark).

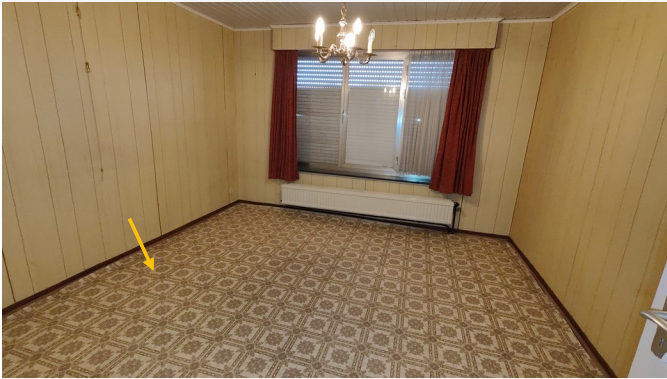
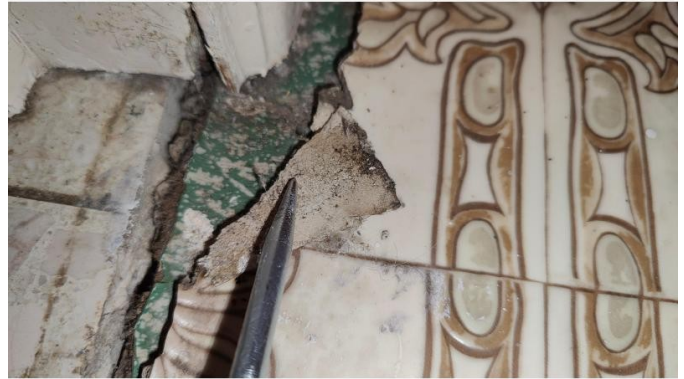
Overzichtsfoto

Detailfoto

| Opmerking | <p>Asbestverdachte vloerzeil met wit patroon en karton onderzijde gesitueerd in de slaapkamer; onderworpen aan een verplichte monstername.</p> <p>De vermelde oppervlakten, hoeveelheden, lengtes, volumes, maten en gewichten vormen een loutere schatting op basis van visuele inspectie en beschikbare (bouwkundige) informatie; en dienen uitsluitend ter indicatie en mogen niet worden gebruikt als maatstaf voor heffing. Er kan geen enkele juridische waarde aan worden ontleend, noch vormt deze informatie enige basis voor aansprakelijkheid of schadeclaims.</p> |

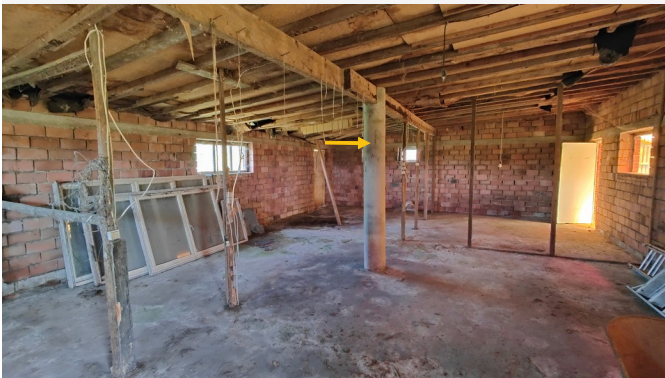
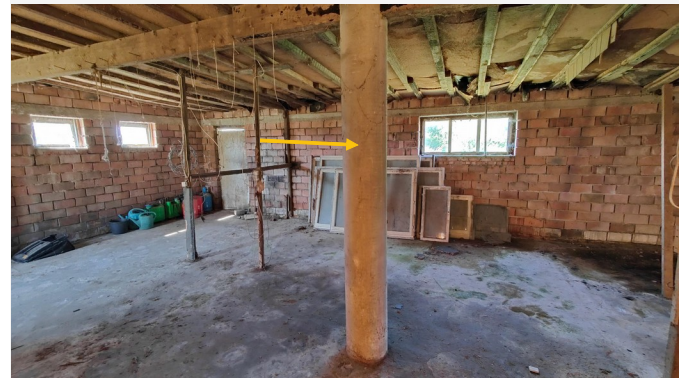
Overzichtsfoto

Detailfoto

| Opmerking | <p>Asbestverdachte vezelcement steunkolom (verloren bekisting) gesitueerd in de schuur.</p> <p>De vermelde oppervlakten, hoeveelheden, lengtes, volumes, maten en gewichten vormen een louter schatting op basis van visuele inspectie en beschikbare (bouwkundige) informatie; en dienen uitsluitend ter indicatie en mogen niet worden gebruikt als maatstaf voor heffing. Er kan geen enkele juridische waarde aan worden ontleend, noch vormt deze informatie enige basis voor aansprakelijkheid of schadeclaims.</p> |

- Eenvoudige handelingen: mag via doe-het-zelf of door werknemer(s) met opleidingsattest eenvoudige handelingen  
Deze toepassing kan door een aannemer die over een opleidingsattest van eenvoudige handelingen beschikt of door een particulier (doe-het-zelf), verwijderd worden indien er geen verhoogd risico op vrijgave van asbestvezels (max. concentratie 0,01 vezels/cm<sup>3</sup> - CODEX Art. VI.3-54) ontstaat en de toepassing voorafgaand wordt gefixeerd/bevochtigd; de individuele elementen zonder machinale werktuigen en zonder breken of gooien 1 voor 1 losgemaakt worden; en ten slotte in gesloten verpakking weggevoerd worden naar een erkend afvalpunt (recyclagepark).

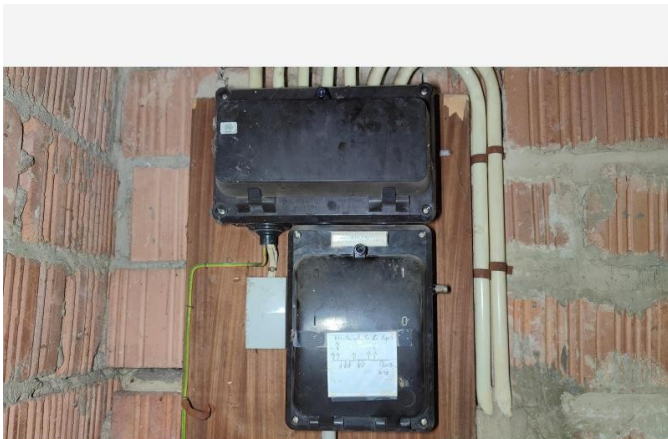
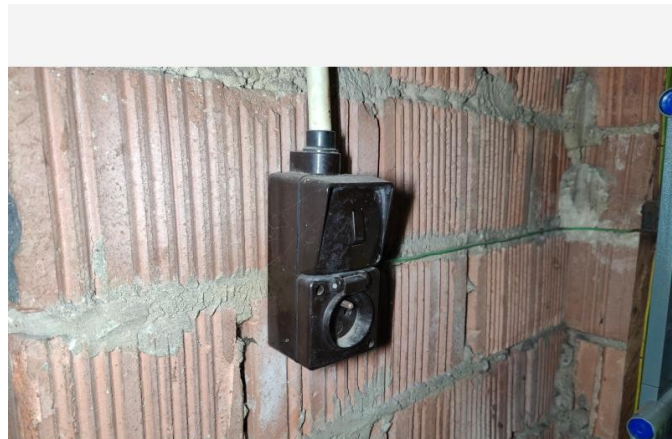
Overzichtsfoto

Detailfoto

| Opmerking | <p>In het inspectiegebied bevinden zich enkele elektrische toepassingen in asbestverdacht Bakeliet, waaronder schakelaars.</p> <p>Een niet-limitatief overzicht van de individuele toepassingen werd aangeduid op plan. Opgelet: Het is mogelijk dat er meer toepassingen aanwezig zijn in het inspectiegebied; gelijkaardige toepassingen moeten met dezelfde waakzaamheid en volgens de hierna beschreven maatregelen/voorschriften behandeld worden.</p> <p>De vermelde oppervlakten, hoeveelheden, lengtes, volumes, maten en gewichten vormen een louter schatting op basis van visuele inspectie en beschikbare (bouwkundige) informatie; en dienen uitsluitend ter indicatie en mogen niet worden gebruikt als maatstaf voor heffing. Er kan geen enkele juridische waarde aan worden ontleend, noch vormt deze informatie enige basis voor aansprakelijkheid of schadeclaims.</p> |

- Eenvoudige handelingen: mag via doe-het-zelf of door werknemer(s) met opleidingsattest eenvoudige handelingen  
Deze toepassing kan door een aannemer die over een opleidingsattest van eenvoudige handelingen beschikt of door een particulier (doe-het-zelf), verwijderd worden indien er geen verhoogd risico op vrijgave van asbestvezels (max. concentratie  $0,01 \text{ vezels/cm}^3$  - CODEX Art. VI.3-54) ontstaat en de toepassing voorafgaand wordt gefixeerd/bevochtigd; de individuele elementen zonder machinale werktuigen en zonder breken of gooien 1 voor 1 losgemaakt worden; en ten slotte in gesloten verpakking weggevoerd worden naar een erkend afvalpunt (recyclagepark).

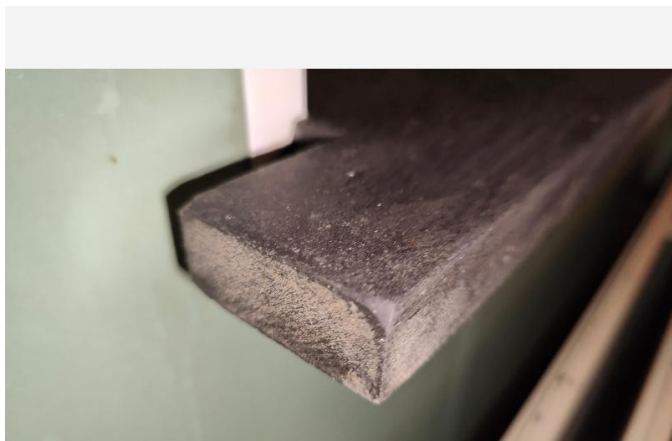
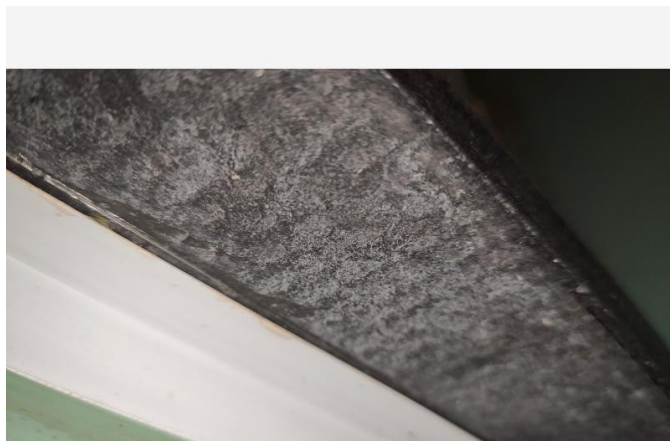
Overzichtsfoto

Detailfoto

| Opmerking | <p>Asbestverdachte vezelcement vensterbanken gesitueerd aan verschillende raamprofielen (binnenzijde).</p> <p>De vermelde oppervlakten, hoeveelheden, lengtes, volumes, maten en gewichten vormen een loutere schatting op basis van visuele inspectie en beschikbare (bouwkundige) informatie; en dienen uitsluitend ter indicatie en mogen niet worden gebruikt als maatstaf voor heffing. Er kan geen enkele juridische waarde aan worden ontleend, noch vormt deze informatie enige basis voor aansprakelijkheid of schadeclaims.</p> |

- Eenvoudige handelingen: mag via doe-het-zelf of door werknemer(s) met opleidingsattest eenvoudige handelingen  
Deze toepassing kan door een aannemer die over een opleidingsattest van eenvoudige handelingen beschikt of door een particulier (doe-het-zelf), verwijderd worden indien er geen verhoogd risico op vrijgave van asbestvezels (max. concentratie 0,01 vezels/cm<sup>3</sup> - CODEX Art. VI.3-54) ontstaat en de toepassing voorafgaand wordt gefixeerd/bevochtigd; de individuele elementen zonder machinale werktuigen en zonder breken of gooien 1 voor 1 losgemaakt worden; en ten slotte in gesloten verpakking weggevoerd worden naar een erkend afvalpunt (recyclagepark).

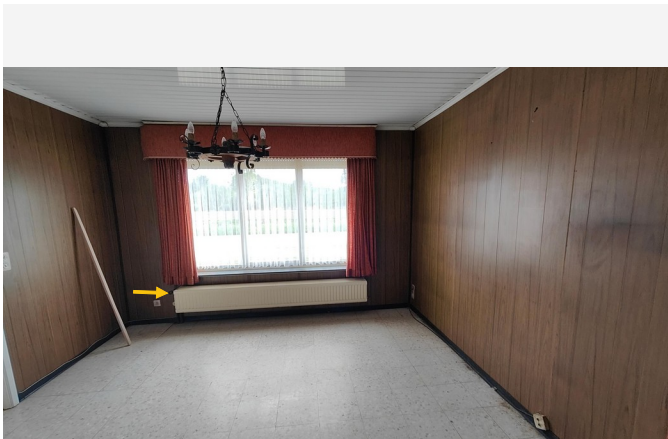
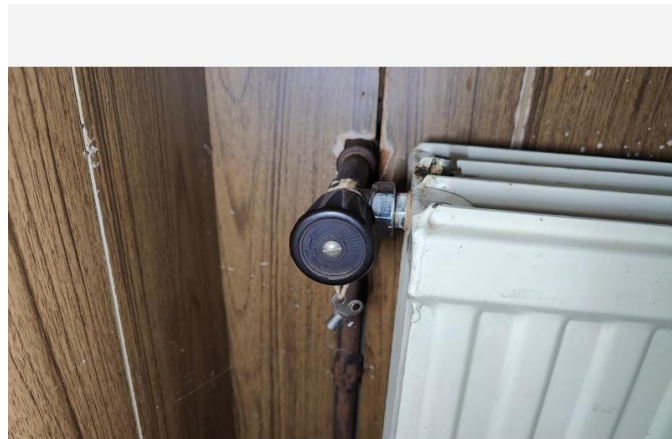
Overzichtsfoto

Detailfoto

| Opmerking | <p>In het inspectiegebied bevinden zich enkele toepassingen in asbestverdacht Bakeliet (radiatorkranen).</p> <p>Een niet-limitatief overzicht van de individuele toepassingen werd aangeduid op plan en opgenomen in een fotoreeks in de databank. Opgelet: Het is mogelijk dat er meer toepassingen aanwezig zijn in het inspectiegebied; gelijkaardige toepassingen moeten met dezelfde waakzaamheid en volgens de hierna beschreven maatregelen/voorschriften behandeld worden.</p> <p>De vermelde oppervlakten, hoeveelheden, lengtes, volumes, maten en gewichten vormen een loutere schatting op basis van visuele inspectie en beschikbare (bouwkundige) informatie; en dienen uitsluitend ter indicatie en mogen niet worden gebruikt als maatstaf voor heffing. Er kan geen enkele juridische waarde aan worden ontleend, noch vormt deze informatie enige basis voor aansprakelijkheid of schadeclaims.</p> |

- Eenvoudige handelingen: mag via doe-het-zelf of door werknemer(s) met opleidingsattest eenvoudige handelingen  
Deze toepassing kan door een aannemer die over een opleidingsattest van eenvoudige handelingen beschikt of door een particulier (doe-het-zelf), verwijderd worden indien er geen verhoogd risico op vrijgave van asbestvezels (max. concentratie 0,01 vezels/cm<sup>3</sup> - CODEX Art. VI.3-54) ontstaat en de toepassing voorafgaand wordt gefixeerd/bevochtigd; de individuele elementen zonder machinale werktuigen en zonder breken of gooien 1 voor 1 losgemaakt worden; en ten slotte in gesloten verpakking weggevoerd worden naar een erkend afvalpunt (recyclagepark).

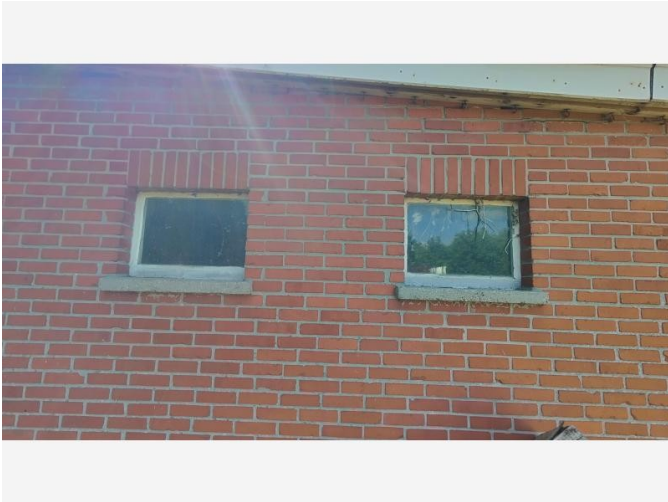
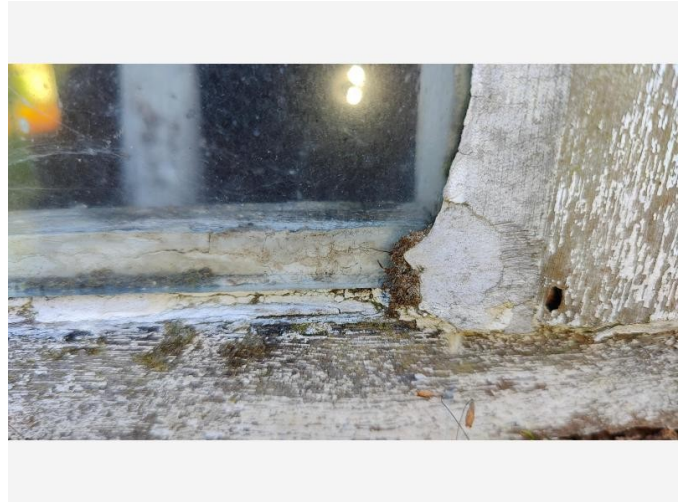
## Fiche 15: Stopverf tussen glas en raamprofielen van de schuur

Geen asbest

| Opmerking | <p>Asbestverdachte stopverf gesitueerd tussen het glas en raamprofielen van de schuur.</p> <p>Monsternamelocaties: raam van de schuur</p> <p>De vermelde oppervlakten, hoeveelheden, lengtes, volumes, maten en gewichten vormen een loutere schatting op basis van visuele inspectie en beschikbare (bouwkundige) informatie; en dienen uitsluitend ter indicatie en mogen niet worden gebruikt als maatstaf voor heffing. Er kan geen enkele juridische waarde aan worden ontleend, noch vormt deze informatie enige basis voor aansprakelijkheid of schadeclaims.</p> |

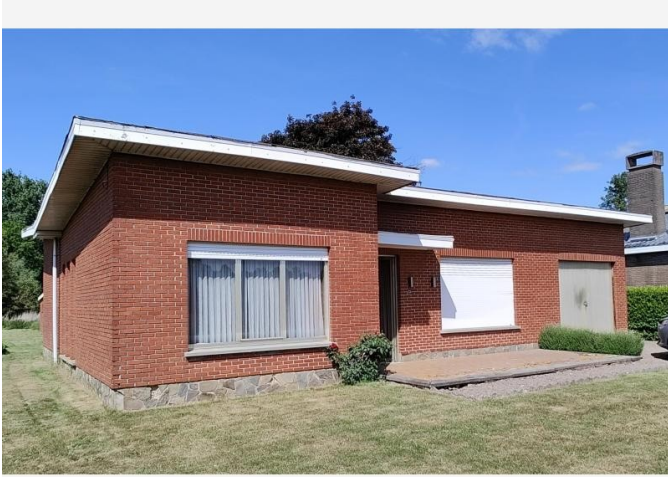
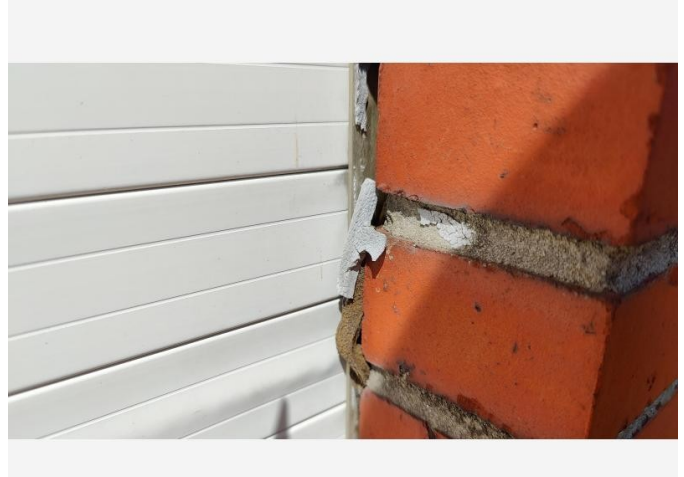
## Fiche 16: Mastiek tussen gevel en raamprofielen

Geen asbest

| Opmerking | <p>Asbestverdachte mastiek gesitueerd tussen de buitengevel en de raamprofielen van verschillende openingen.</p> <p>Monsternamelocaties: verschillende ramen van de voorgevel</p> <p>De vermelde oppervlakten, hoeveelheden, lengtes, volumes, maten en gewichten vormen een loutere schatting op basis van visuele inspectie en beschikbare (bouwkundige) informatie; en dienen uitsluitend ter indicatie en mogen niet worden gebruikt als maatstaf voor heffing. Er kan geen enkele juridische waarde aan worden ontleend, noch vormt deze informatie enige basis voor aansprakelijkheid of schadeclaims.</p> |

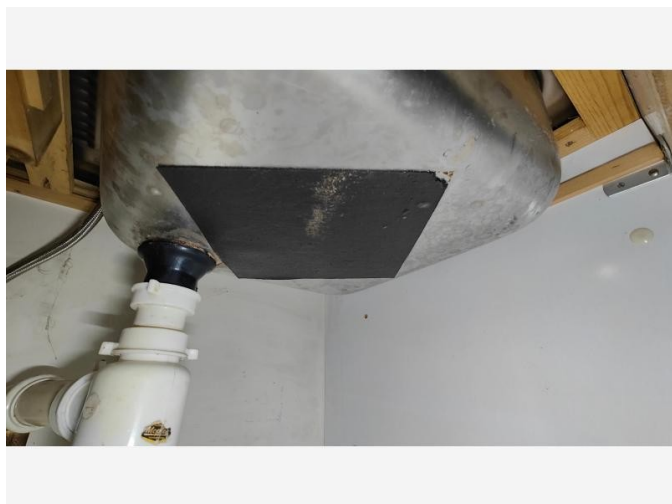
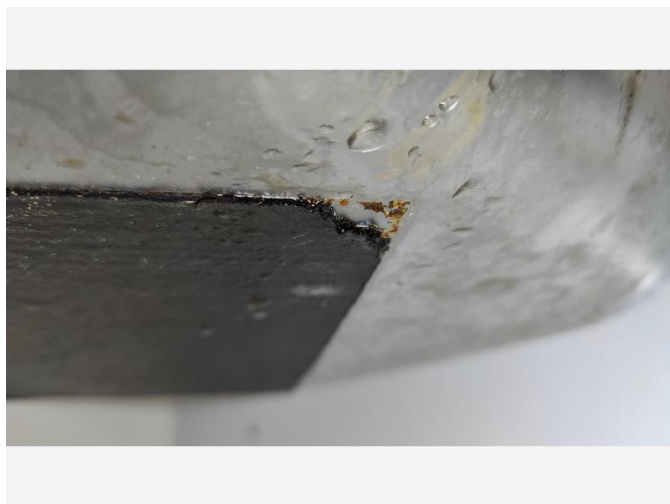
| Opmerking | <p>Dempingsplaat gesitueerd onder de spoelbak in de keuken.</p> <p>De vermelde oppervlakten, hoeveelheden, lengtes, volumes, maten en gewichten vormen een loutere schatting op basis van visuele inspectie en beschikbare (bouwkundige) informatie; en dienen uitsluitend ter indicatie en mogen niet worden gebruikt als maatstaf voor heffing. Er kan geen enkele juridische waarde aan worden ontleend, noch vormt deze informatie enige basis voor aansprakelijkheid of schadeclaims.</p> |

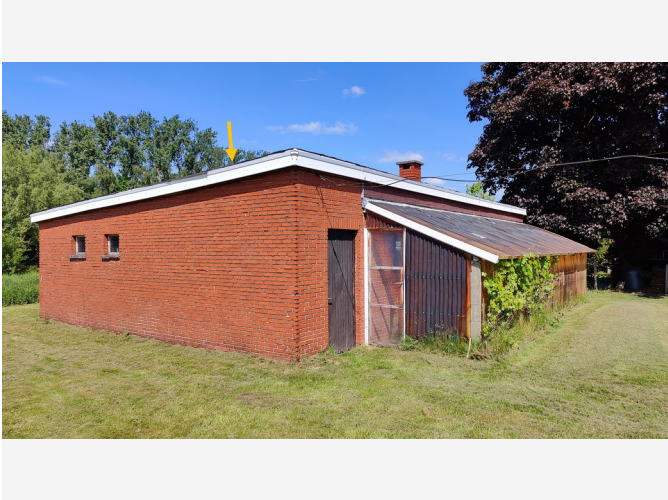
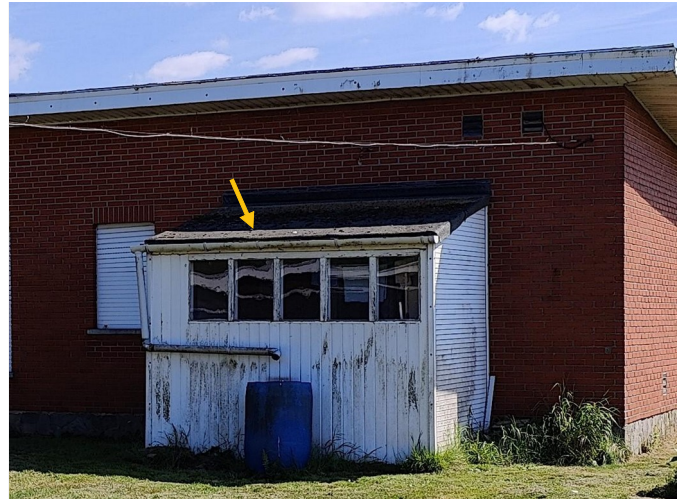
## Fiche 18: Roofing op het plat dak van de schuur en aanbouw

Geen asbest
