# Asbestinventarisatattest

Bergestraat 12, 3080 Tervuren

Attestnummer : 20250303-000451.000

**Niet-asbestveilig**

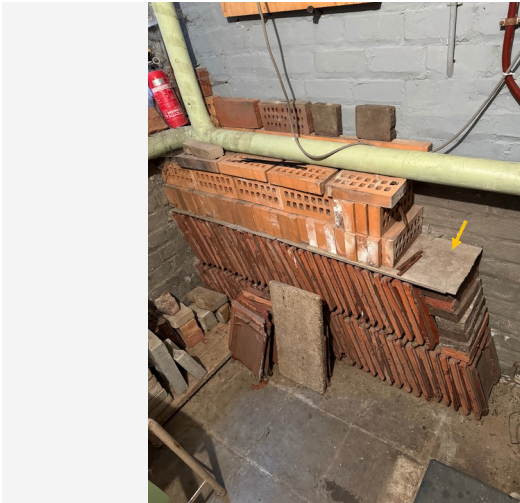
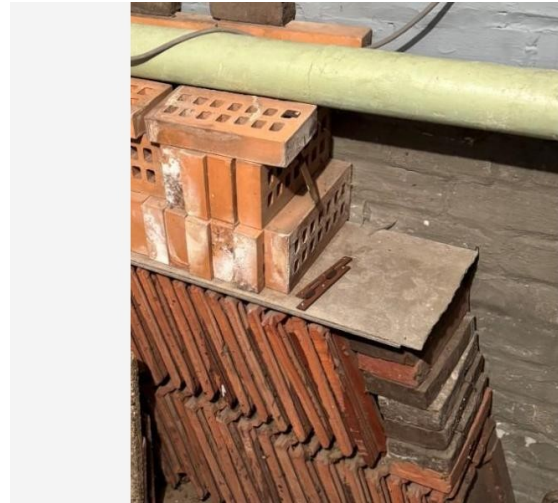
**Dringend verwijderen**

| Beschrijving | Menuiserite plaat |
| Asbestmaterialen | <ul style="list-style-type: none"><li>Dak- en gevelbekleding - Plaat</li></ul> |
| Opmerking | Gedemonteerde menuiserite plaat met daarop voorraad reservepannen |

- Verwijder het asbestafval.

- Eenvoudige handelingen: mag via doe-het-zelf of door werknemer(s) met opleidingsattest eenvoudige handelingen  
Het zijn gedemonteerde toepassingen, ze kunnen door de doe-het-zelfver worden verwijderd.

Draag persoonlijke beschermingsmiddelen: FFP3-mondmasker, wegwerpoverall cat III Type 5-6, wegwerphandschoenen.

Bevochtig de buizen en verpak ze in een dubbele, doorzichtige plastic zak. Sluit de zak lichtdicht af met ducttape.

De toepassing zeker niet breken of doorslijpen.

Breng het afval naar het recyclagepark.

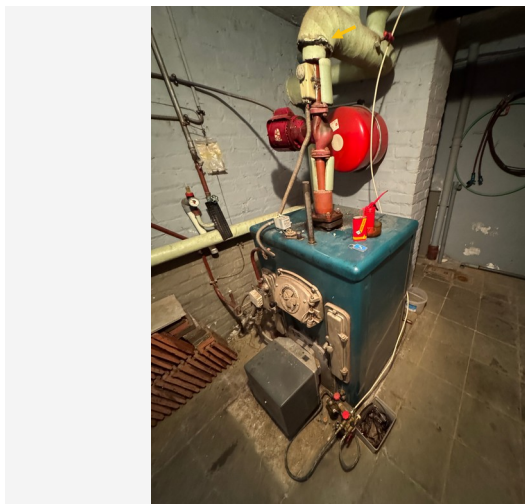
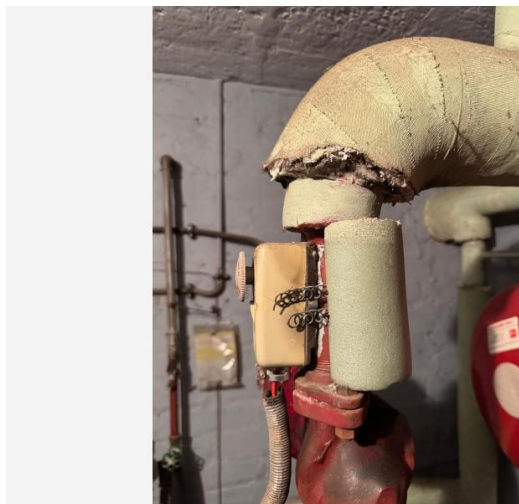
| Eindbeoordeling materiaalrisico | Verhoogd materiaalrisico en/of verhoogde kans op vezelvrijgave |

| Gebondenheid | Categorie 2: niet-hechtgebonden met matrix |
| Asbestsoort (vezeltype) | Alleen chrysotiel |
| Asbestconcentratie | Hoog ( $\geq 50\%$ ) |
| Afschermingsgraad van het gehele materiaal | Geheel of deels (ook) vrij aan de binnenlucht |
| Toestand van het materiaal | Licht beschadigd, licht verweerd. Intact calciumsilicaatmateriaal of categorie III 'gebondenheid' |

| # | Type | Referentie | Resultaat |
|---|---|---|---|
| 2.1 | Mengmonster | 4 - Leidingisolatie rechte stukken | Chrysotiel |
| 2.2 | Mengmonster | 5 - Leidingisolatie bochten | Chrysotiel |

| Beschrijving | Leidingisolatie |
| Asbestmateriaal | In-situ afwerkingslagen - Thermische isolatie |

- Scherm in afwachting van verwijdering het asbestmateriaal af van luchtstromingen en verstoring: bijvoorbeeld door het te verpakken, te fixeren, af te dekken, signalisatie - afbakening aan te brengen, ...
- Zorg voor een veilig beheer en verwijder dit asbestmateriaal wanneer het bij werken eenvoudig bereikbaar wordt. Controleer de toestand jaarlijks op wijzigingen.

- Hermetische zone (erkend asbestverwijderaar)  
Het is een niet-hechtgebonden asbesttoepassing. Deze toepassing kan enkel in hermetische zone op een veilige manier worden verwijderd.

De toepassing mag dan ook enkel worden verwijderd door een erkend asbestverwijderaar in hermetische zone.

Het materiaal dient verwijderd te worden conform de bepalingen van de Codex over het welzijn op het werk, Boek VI, Titel 3 (het KB asbest van 16 03 2006).

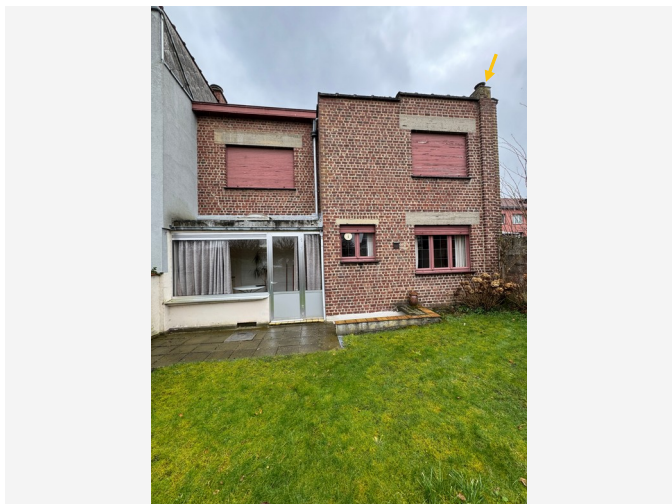
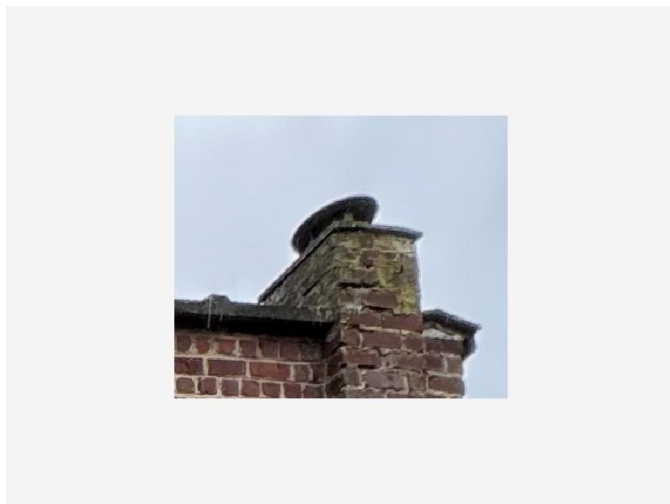
| Eindbeoordeling materiaalrisico | Verhoogd materiaalrisico en/of verhoogde kans op vezelvrijgave |

| Gebondenheid | Categorie 1: hechtgebonden in oorsprong |
| Asbestsoort (vezeltype) | Crocidoliet aanwezig |
| Asbestconcentratie | Laag (< 50%) |
| Afschermingsgraad van het gehele materiaal | Geheel of deels vrij aan de buitenlucht |
| Toestand van het materiaal | Matig beschadigd, matig verweerd |

| Beschrijving | Rookgaskanaal met schouwhoed |
| Opmerking | <p>Via de tuin kon een asbestverdachte schouwhoed worden vastgesteld dat gemonteerd is op een asbestverdacht rookgaskanaal.</p> <p>De lengte van het rookgaskanaal is een inschatting.</p> |

- Vervang de rookgaskanalen door asbestvrije kanalen

- Eenvoudige handelingen: mag via doe-het-zelf of door werknemer(s) met opleidingsattest eenvoudige handelingen  
Het rookgaskanaal en de schouwhoed bevinden zich op hoogte, het is niet zo eenvoudig deze kanalen te verwijderen zonder het materiaal te breken of te beschadigen.

Laat de rookgaskanalen daarom verwijderen door dakwerkers met een opleidingsattest eenvoudige handelingen. Deze mensen hebben ervaring met het verwijderen van deze asbesttoepassingen en kunnen dit op een veilige manier uitvoeren.

Draag de nodige PBM's: FFP3-mondmasker, Tyvek cat III type 5-6, wegwerphandschoenen.

Het materiaal dient verwijderd te worden conform de bepalingen van de Codex over het welzijn op het werk, Boek VI, Titel 3 (het KB asbest van 16 03 2006).

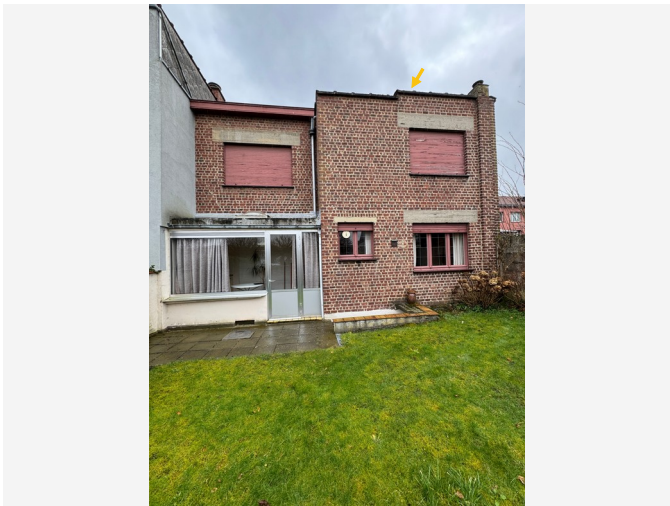
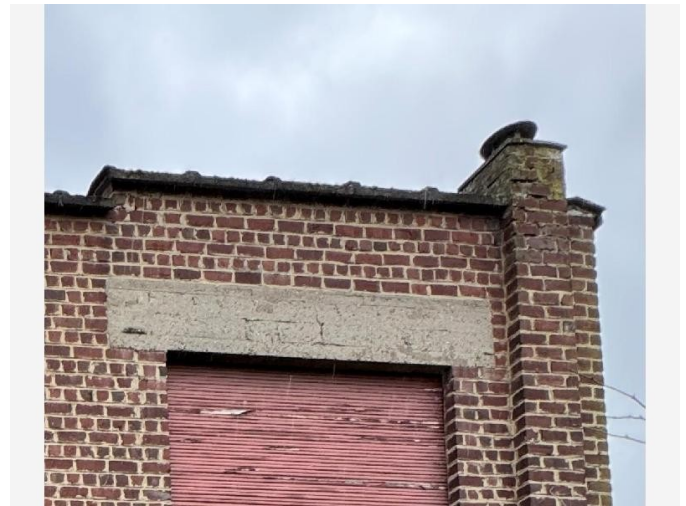
| Eindbeoordeling materiaalrisico | Verhoogd materiaalrisico en/of verhoogde kans op vezelvrijgave |

| Gebondenheid | Categorie 1: hechtgebonden in oorsprong |
| Asbestsoort (vezeltype) | Crocidoliet aanwezig |
| Asbestconcentratie | Laag (< 50%) |
| Afschermingsgraad van het gehele materiaal | Geheel of deels vrij aan de buitenlucht |
| Toestand van het materiaal | Matig beschadigd, matig verweerd |

| Beschrijving | Deksteen |
| Opmerking | <p>De deksteen bevindt zich op hoogte en kon onvoldoende worden geïnspecteerd.</p> <p>Het was niet vast te stellen of de steen hol of vol is.</p> <p>De deksteen wordt als asbestverdacht opgenomen in het attest.</p> |

- Verwijder de deksteen en vervang hem door een asbestvrije steen
- Voer bijkomende staalname(s) uit.

- Eenvoudige handelingen: mag via doe-het-zelf of door werknemer(s) met opleidingsattest eenvoudige handelingen  
De steen kan voorzichtig worden losgebeiteld.  
Breng het materiaal dubbel verpakt in plastic naar het recyclagepark.  
Draag de nodige PBM's: FFP3-mondmasker, Tyvek cat III type 5-6, wegwerphandschoenen.  
Het materiaal dient verwijderd te worden conform de bepalingen van de Codex over het welzijn op het werk, Boek VI, Titel 3 (het KB asbest van 16 03 2006).  
Het blijft steeds de aannemer die aan de hand van de risicoanalyse de gepaste werkmethode dient te bepalen in het werkplan.

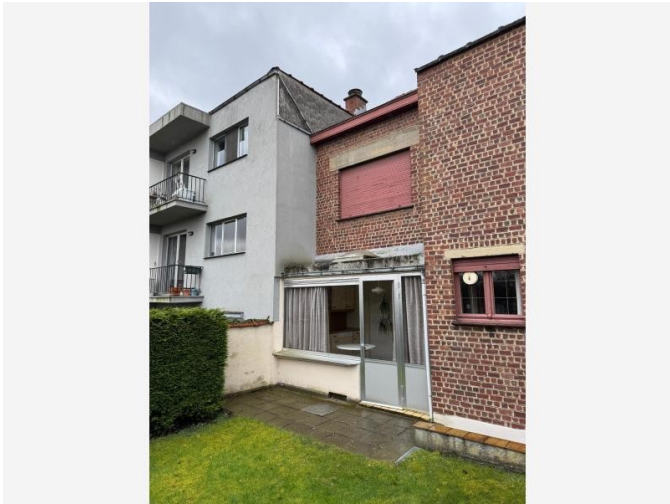
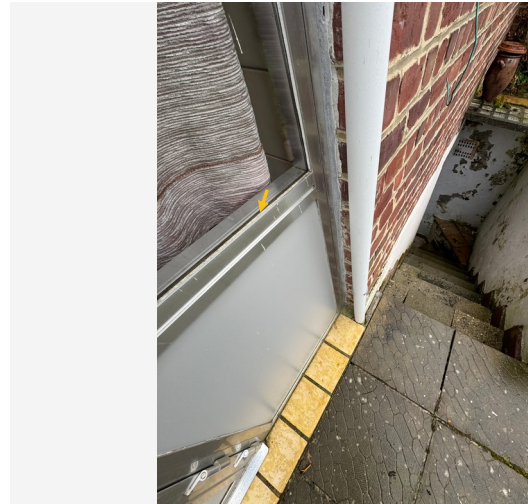
Zorgvuldig beheren

- Zorg voor een veilig beheer. Vermijd het beschadigen van het asbestmateriaal. Controleer de toestand jaarlijks op wijzigingen.

Het is aangeraden de werken te laten uitvoeren door werknemers met een opleidingsattest eenvoudige handelingen.

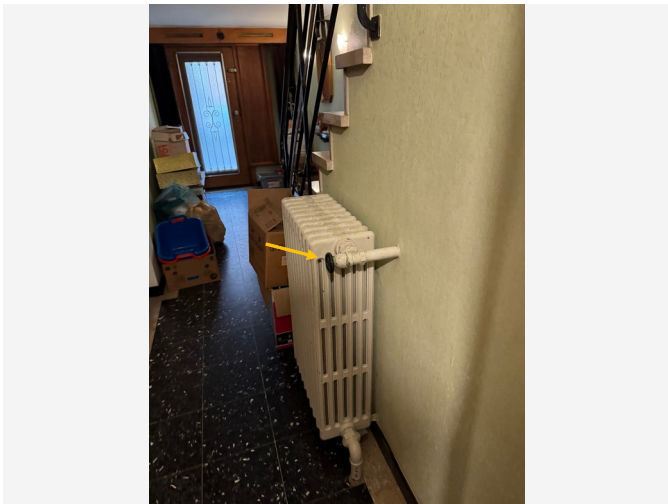
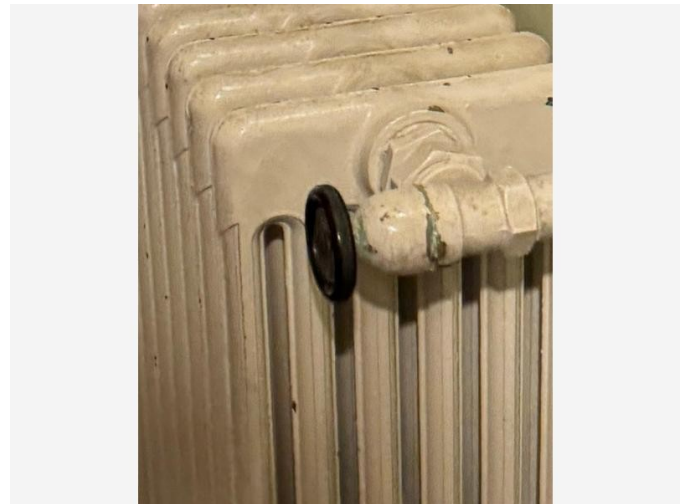
| Opmerking | Deze oppervlakte werd niet gemeten, maar geschat op basis van een benadering voor alle aanwezige radiatorknoppen. Deze schatting mag niet worden gebruikt als maatstaf voor heffingen. Als deskundige hebben wij geverifieerd dat het materiaal inderdaad bakeliet betreft en geen harde PVC. Bakeliet wordt door ons beschouwd als een asbestverdachte toepassing, aangezien het in veel gevallen asbesthoudend is. We hebben echter geen staalname uitgevoerd om de functionaliteit van de radiatorknoppen niet in gevaar te brengen. |

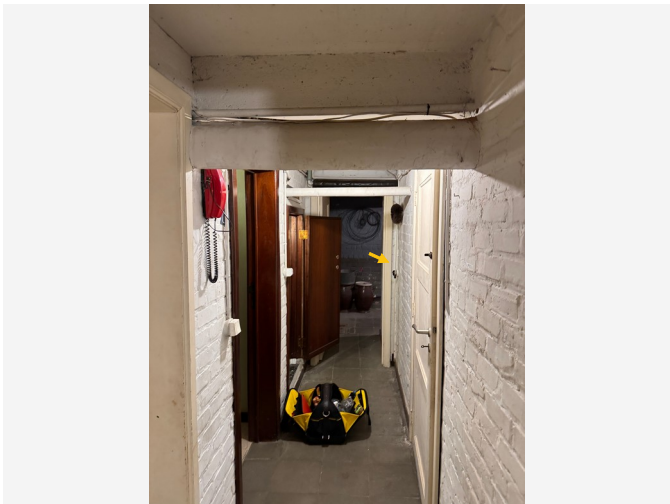
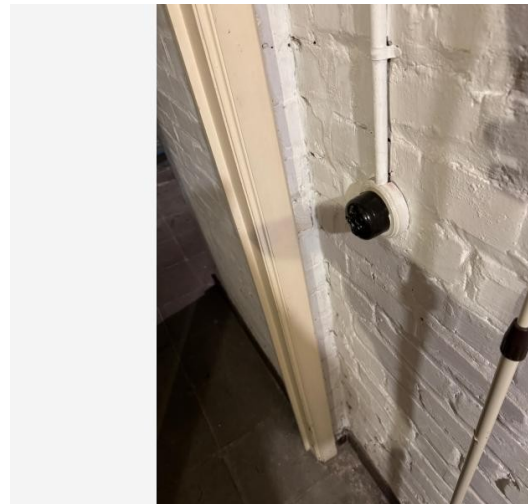
| Opmerking | Lichtschakelaars, , stopcontacten, contactdozen. |

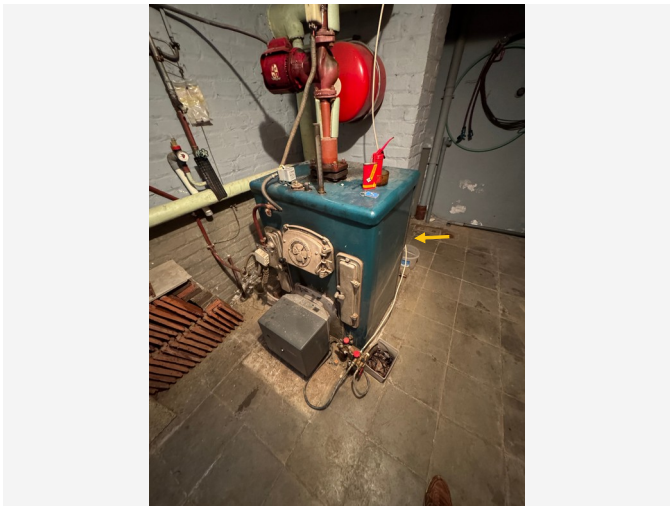
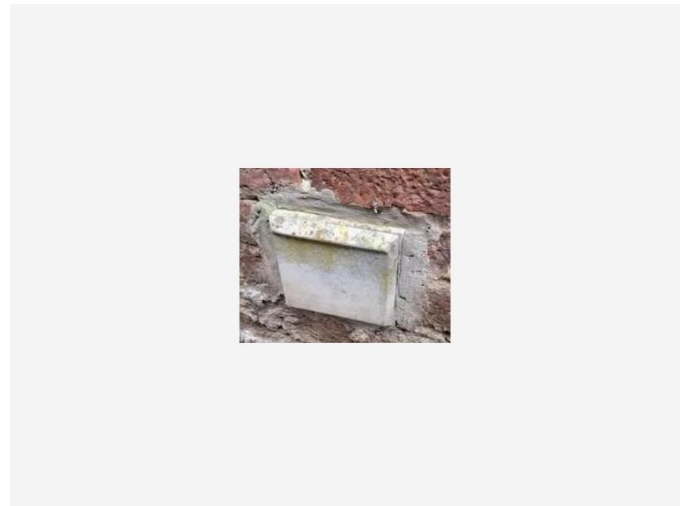
| Opmerking | <p>Het Roetluik bestaat uit een uitschuifbaar luikje en een ingemetseld kadertje.</p> <p>De detailfoto is een voorbeeldfoto. Er werd geen foto van het luikje genomen.</p> |

Het kadertje moet worden losgebeiteld, extra bevochtigen om stofvorming te voorkomen.

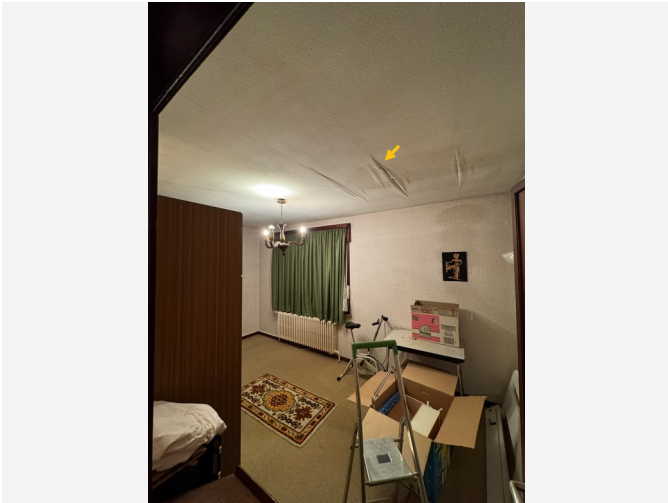
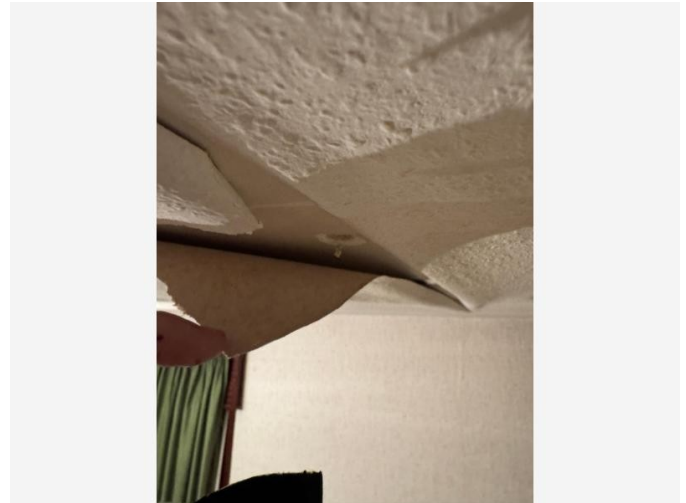
## Fiche 16: Pleisterwerk plafond

Geen asbest

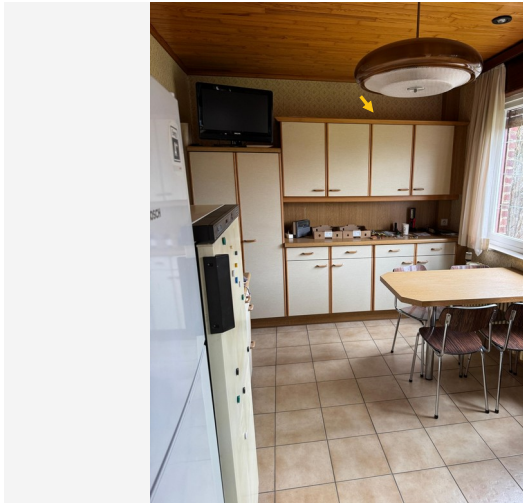
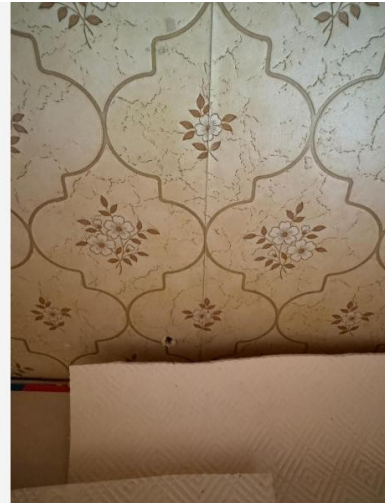
## Fiche 17: Pleisterwerk muren

Geen asbest

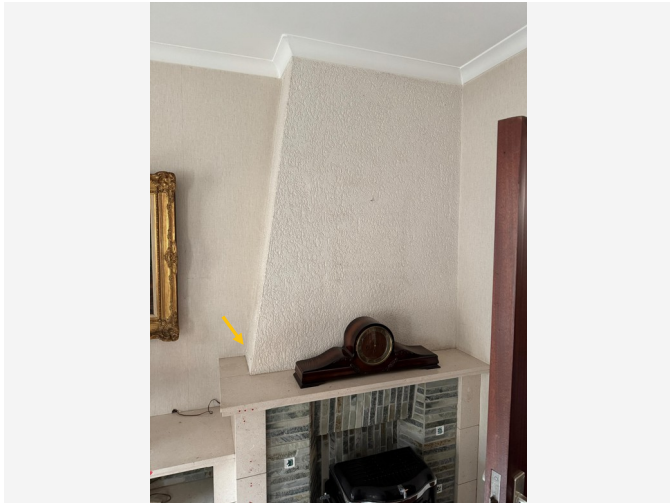
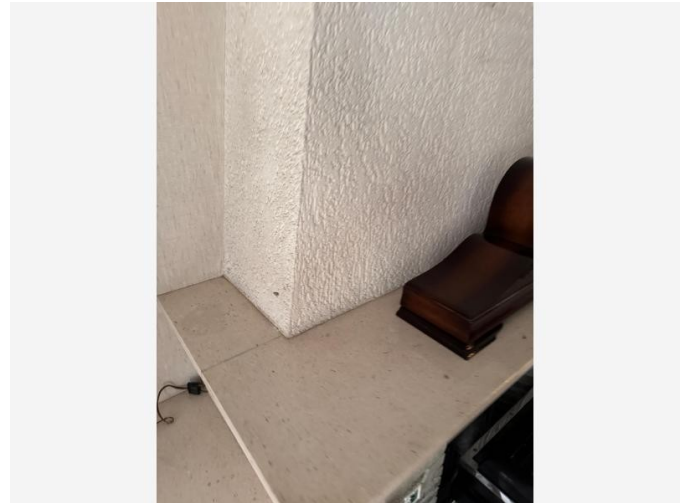
## Fiche 19: Ruw pleisterwerk schouw

Geen asbest
