# Asbestinventarisatetest

Bosdreef 6, 2200 Herentals

Attestnummer : 20240402-000273.000

Uitgegeven op : 02.04.2024

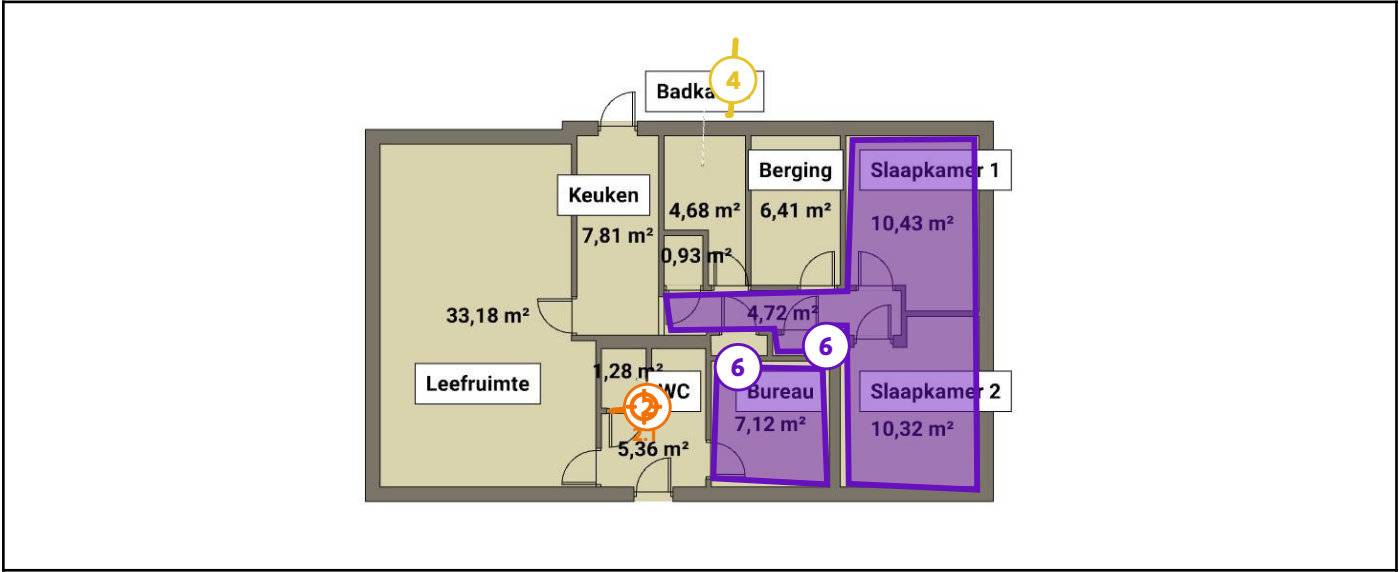
# Plan 1.1: Gelijkvloers 0.1

| Beschrijving | Type | Actie |
|---|---|---|
| 2. Deur CV ruimte | Asbestmateriaal | Verwijderen |
| 4. Rioleringsbuis van badkamer naar put | Asbestmateriaal | Zorgvuldig beheren |

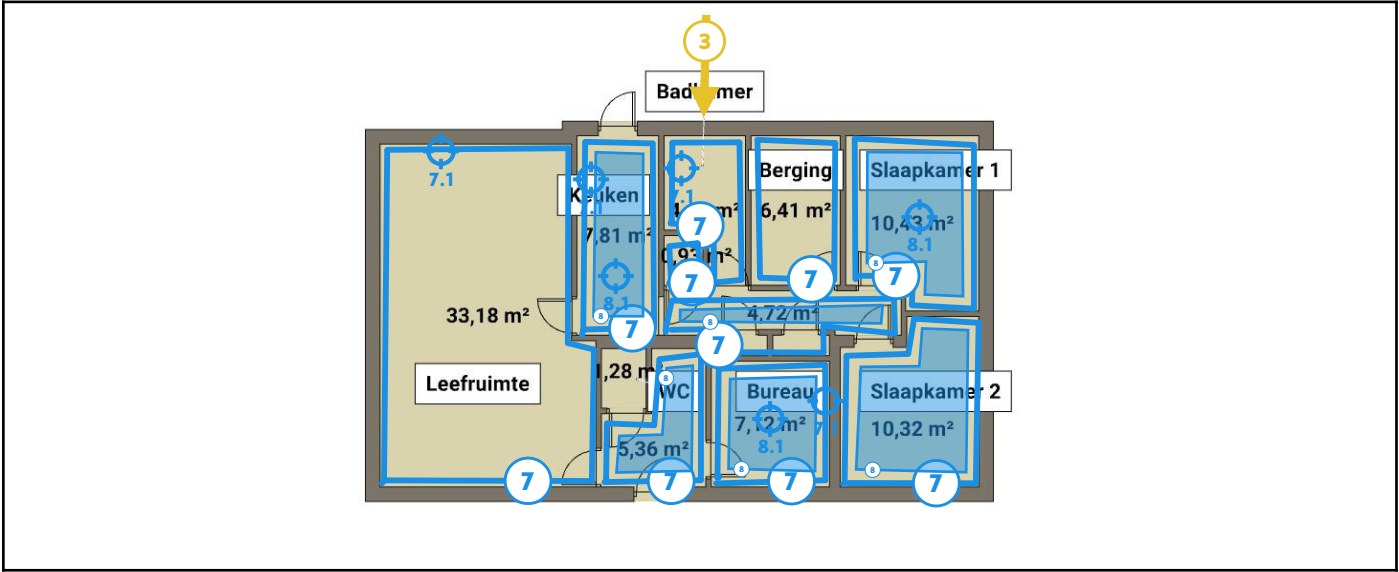
## Plan 1.2: Gelijkvloers 0.2

| Beschrijving | Type | Actie |
|---|---|---|
| 3. Sierplaat onder ramen badkamer en berging rechts | Asbestmateriaal | Zorgvuldig beheren |

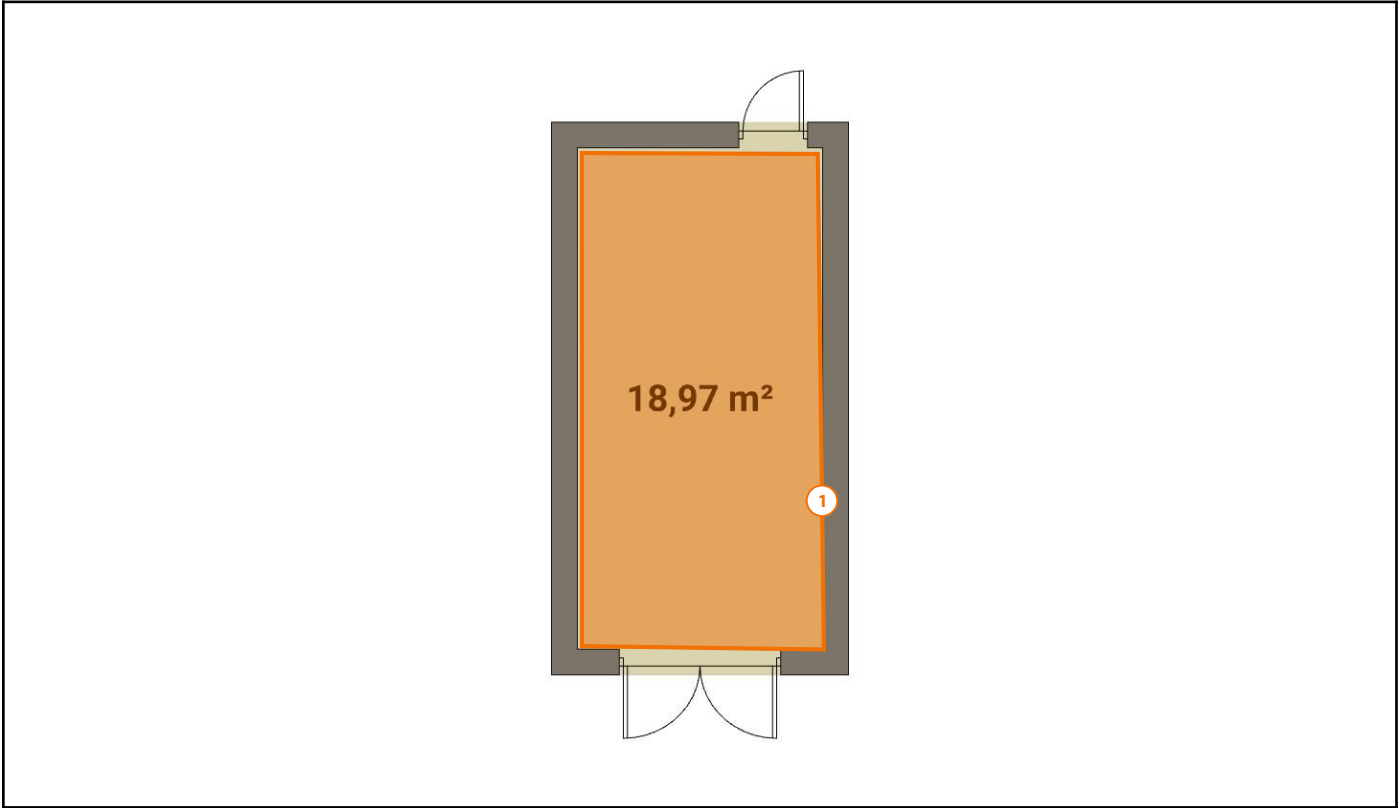
# Plan 1.3: Werkplaats rechts aan woning

| Beschrijving | Type | Actie |
|---|---|---|
| 1. Plafondbekleding van werkplaats rechts van woning | Asbestmateriaal | <div>Verwijderen</div> |

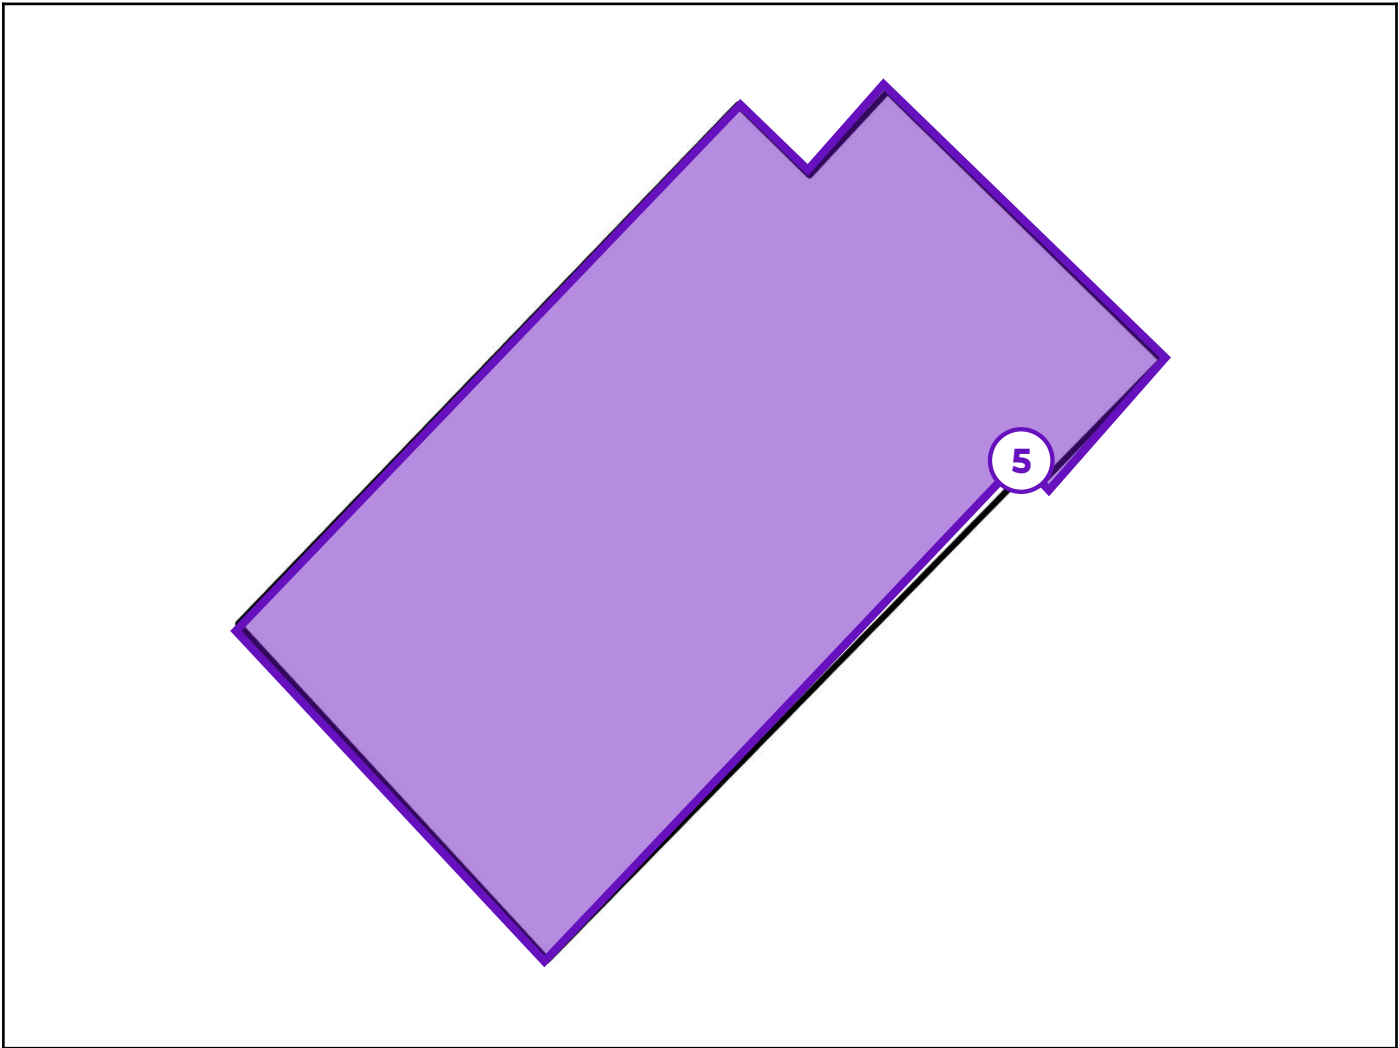
# Plan 1.4: Contouren

| Beschrijving | Type | Actie |
|---|---|---|
| 5. Geen menuiserie onderdak | Advies | - |

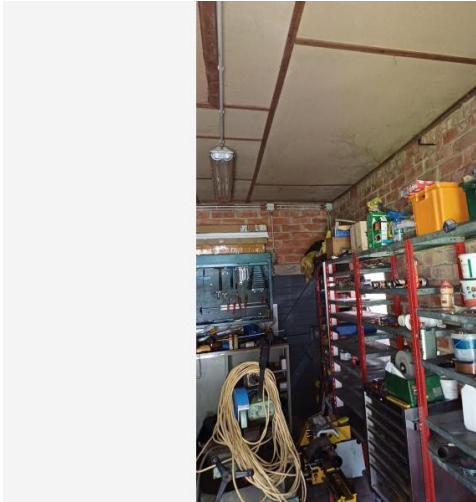
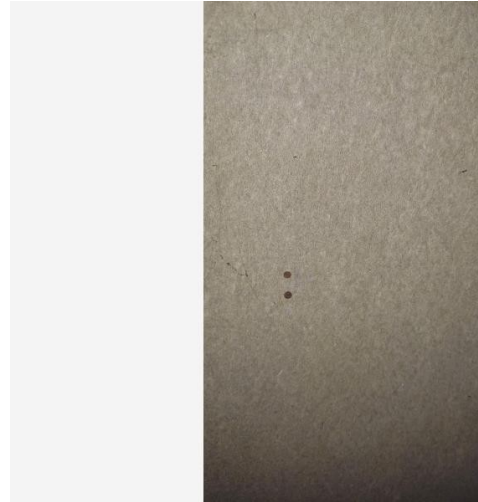
# Fiche 1: Plafondbekleding van werkplaats rechts van woning

Het asbestmateriaal valt onder de mijlpaal van 2040.

| Eindbeoordeling materiaalarisico | Verhoogd materiaalarisico en/of verhoogde kans op vezelvrijgave |

| Asbestsoort (vezeltype) | Crocidoliet aanwezig |
| Toestand van het materiaal | Licht beschadigd, licht verweerd. Intact materiaal type Pical – asbestboard of categorie III 'gebondenheid' |

| Beschrijving | Plafondbekleding van werkplaats rechts van woning |
| Asbestmateriaal | Plaat, paneel, tablet - Type Menuiserite |
| Hoeveelheid (oppervlakte - dikte - aantal) | • 20,00 m <sup>2</sup> - 1,00 cm - 1 stuk |

- Zorg voor een veilig beheer. Vermijd het beschadigen van het asbestmateriaal. Controleer de toestand jaarlijks op wijzigingen.

- Eenvoudige handelingen: enkel door erkend asbestverwijderaar  
Hechtgebonden asbesttoepassing, weliswaar in binnenlucht.

Vanwege de bevestigingswijze zal een erkend asbestverwijderaar deze werken moeten uitvoeren zodat  
bijkomende maatregelen kunnen genomen worden.

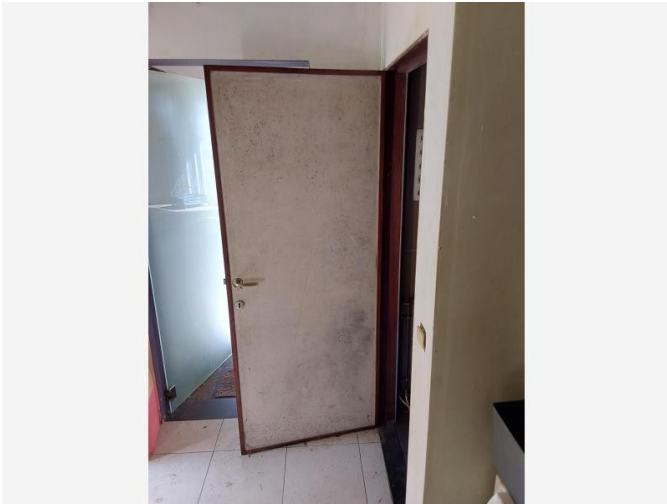
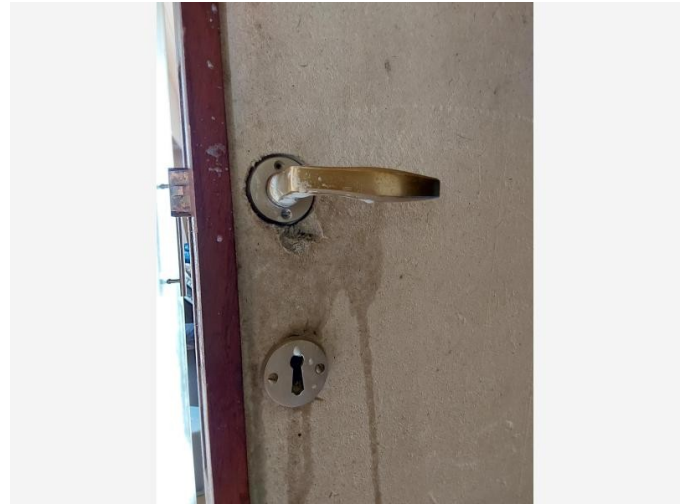
| Fiche 2: Deur CV ruimte..... | 17 |

Het asbestmateriaal valt onder de mijlpaal van 2034.

| Eindbeoordeling materiaalrisico | Verhoogd materiaalrisico en/of verhoogde kans op vezelvrijgave |

| Asbestsoort (vezeltype) | Amfibool aanwezig, uitgezonderd crocidoliet |
| Asbestconcentratie | Hoog (>= 50%) |
| Toestand van het materiaal | Licht beschadigd, licht verweerd. Intact materiaal type Pical – asbestboard of categorie III 'gebondenheid' |

| # | Type | Referentie | Resultaat |
|---|---|---|---|
| 2.1 | Puntmonster | MM03 | Amosiet |

| Beschrijving | Deur CV ruimte |
| Asbestmateriaal | Plaat, paneel, tablet - Type Pical |

| Opmerking | <p>Deze deur is 5,5cm dik.</p> <p>Alle overige houten deuren werden ook nagemeten en deze zijn maar 3,5 cm dik. Bij deze deuren is geen vermoeden van pical tussen het houtwerk.</p> |

- Zorg voor een veilig beheer. Vermijd het beschadigen van het asbestmateriaal. Controleer de toestand jaarlijks op wijzigingen.
- Verwijder dit asbestmateriaal zo snel mogelijk. Volg de toestand goed op.

- Eenvoudige handelingen: enkel door erkend asbestverwijderaar  
Niet hechtgebonden asbesttoepassing in binnenlucht.

Deze toepassing moet worden afgevoerd door een erkend asbestverwijderaar vanwege het bindingstype van het asbestmateriaal.

Voor deze verwijdering dient geen hermetische zone worden opgebouwd. De deur kan in zijn volledig worden gedemonteerd en afgevoerd als niet-hechtgebonden asbestafval.

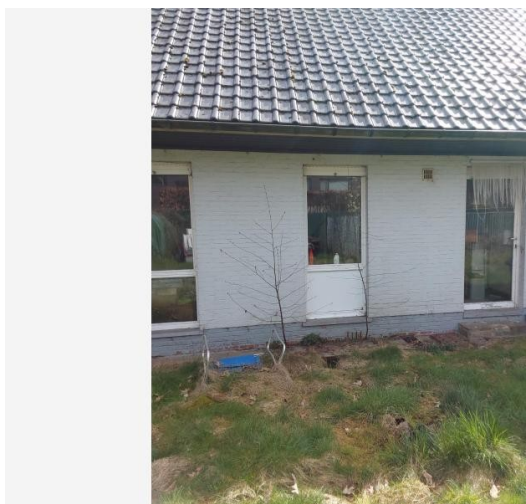
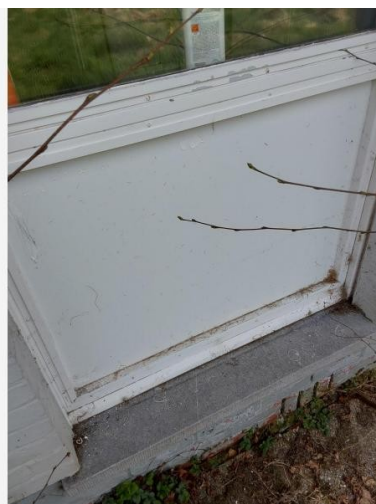
## Fiche 3: Sierplaat onder ramen badkamer en berging rechts

Het asbestmateriaal valt onder de mijlpaal van 2040.

| Eindbeoordeling materiaalrisico | Zeer laag materiaalrisico en/of zeer lage kans op vezelvrijgave |

| Toestand van het materiaal | Onbeschadigd, niet verweerd |

| Beschrijving | Sierplaat onder ramen badkamer en berging rechts |
| Asbestmateriaal | Plaat, paneel, tablet - Geëmailleerd, type Glasal |

- Zorg voor een veilig beheer. Vermijd het beschadigen van het asbestmateriaal. Controleer de toestand jaarlijks op wijzigingen.

- Eenvoudige handelingen: mag via doe-het-zelf of door werknemer(s) met opleidingsattest eenvoudige handelingen  
Hechtgebonden asbesttoepassing dewelke gemakkelijk kan worden weggenomen zonder beschadiging van het asbestmateriaal. Demonteer de profielen rondom de glasal asbestplaat en haal deze in zijn geheel weg.

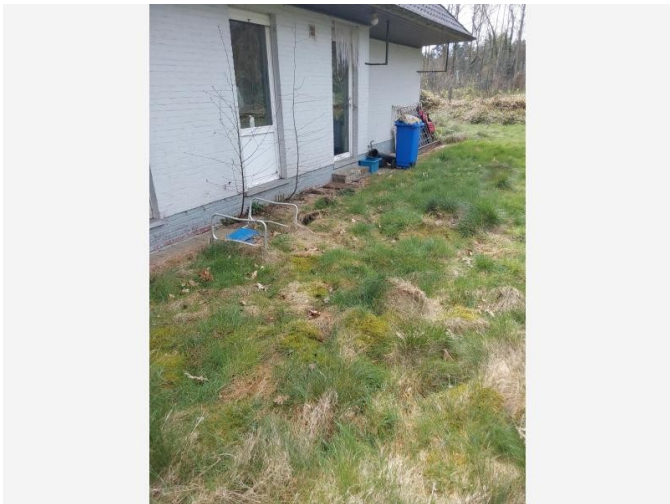
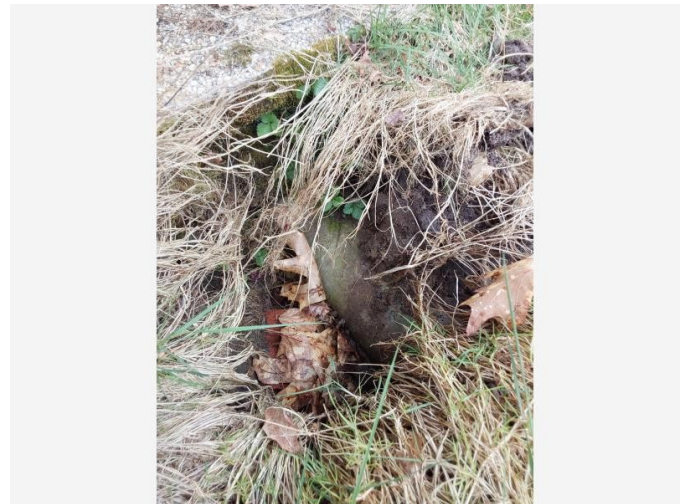
| Fiche 4: Rioleringsbuis van badkamer naar put..... | 23 |

Het asbestmateriaal valt onder de mijlpaal van 2040.

| Eindbeoordeling materiaalisico | Laag materiaalisico en/of verlaagde kans op vezelvrijgave |

| Toestand van het materiaal | Licht beschadigd, licht verweerd. Intact materiaal type Pical – asbestboard of categorie III 'gebondenheid' |

| Beschrijving | Rioleringsbuis van badkamer naar put |
| Asbestmateriaal | Buis, koker, leiding, pijp, doorvoer |
| Hoeveelheid (lengte - omtrek - dikte - aantal) | • 3,00 m - 110,00 cm - 1,00 cm - 1 stuk |

- Zorg voor een veilig beheer. Vermijd het beschadigen van het asbestmateriaal. Controleer de toestand jaarlijks op wijzigingen.

- Eenvoudige handelingen: mag via doe-het-zelf of door werknemer(s) met opleidingsattest eenvoudige handelingen  
Hechtgebonden asbesttoepassing in open lucht.  
Graaf deze cementpijp vrij en verwijder deze in zijn geheel.

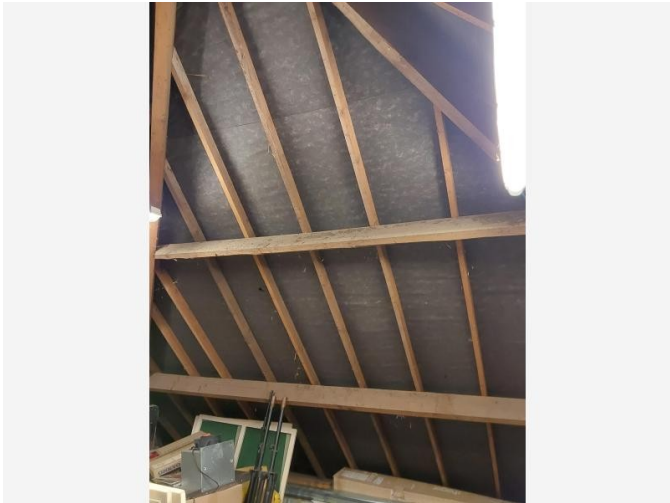
| Fiche 5: Geen menuiserie onderdak..... | 27 |

Waarneembaar op zolder.

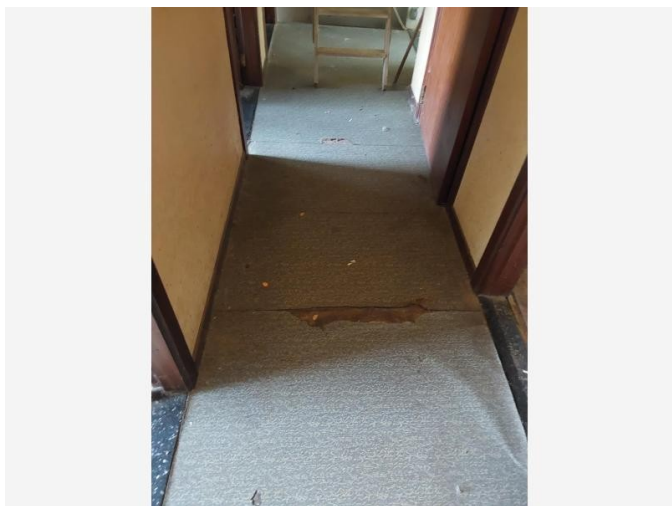
| Fiche 6: Vinylvloeren..... | 28 |

Vinyl met een jute onderzijde is nooit asbestverdacht.

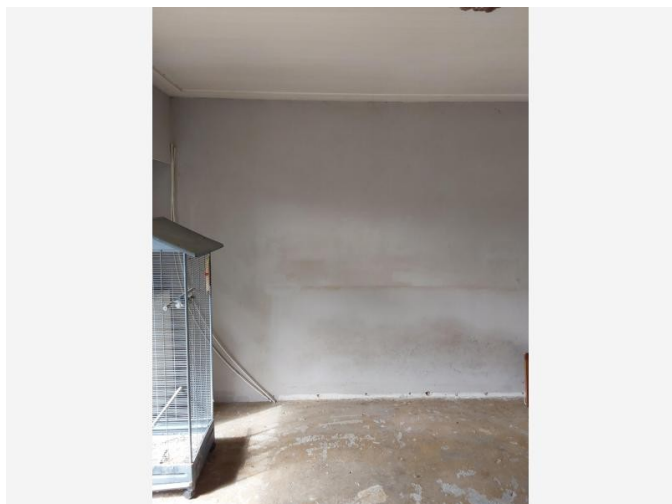
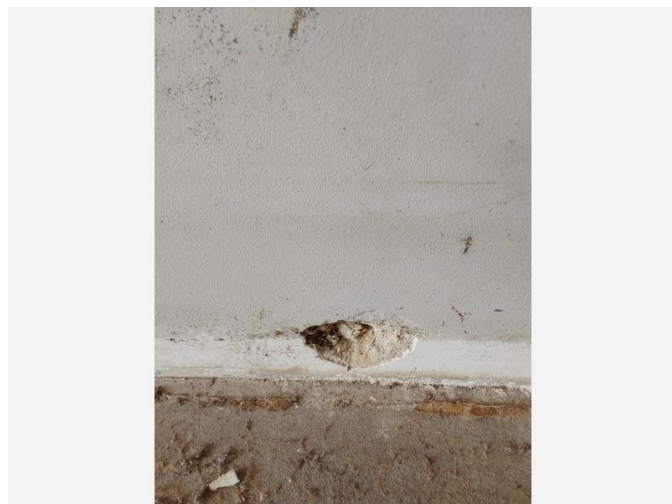
| Fiche 7: Pleisterwerk muren..... | 30 |

Geen asbest

| # | Type | Referentie | Resultaat |
|---|---|---|---|
| 7.1 | Mengmonster | MM01 | Geen asbest |

| Beschrijving | Pleisterwerk muren |

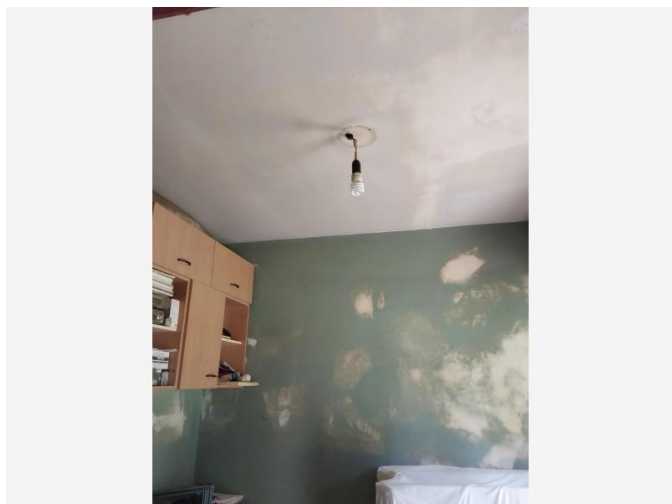
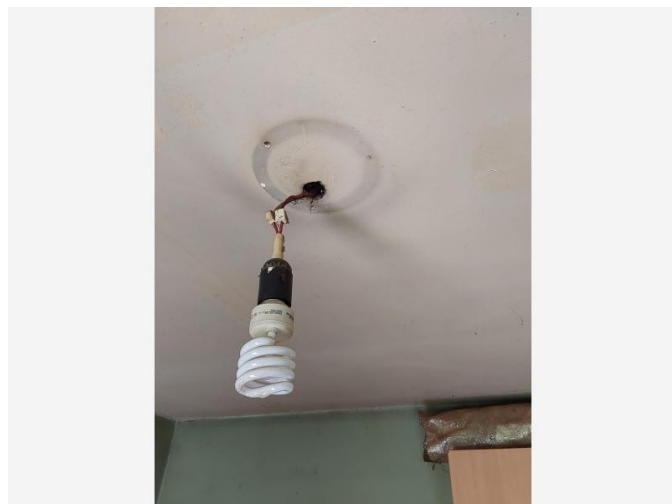
## Fiche 8: Pleisterwerk plafonds

Geen asbest

| # | Type | Referentie | Resultaat |
|---|---|---|---|
| 8.1 | Mengmonster | MM02 | Geen asbest |

| Beschrijving | Pleisterwerk plafonds |
