# Asbestinventarisatetest

Fruithoflaan 108/0802, 2600 Antwerpen

Attestnummer : 20250528-000131.000

Uitgegeven op : 28.05.2025

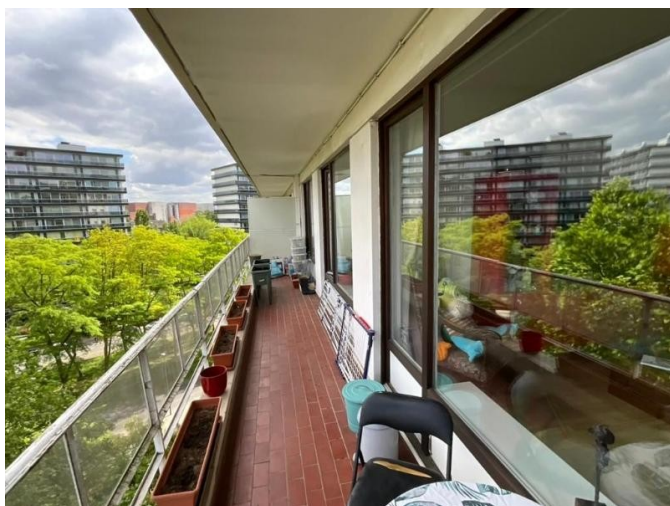
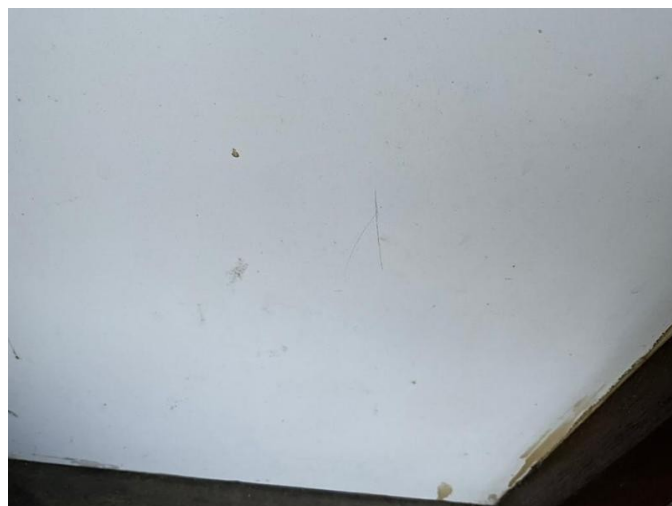
Overzichtsfoto

Detailfoto

Het asbestmateriaal valt onder de mijlpaal van 2040.

Zorgvuldig beheren

| Eindbeoordeling materiaalrisico | Laag materiaalrisico en/of verlaagde kans op vezelvrijgave |

| Asbestsoort (vezeltype) | Crocidoliet aanwezig |
| Toestand van het materiaal | Onbeschadigd, niet verweerd |

| Beschrijving | Glasal platen |

- Zorg voor een veilig beheer. Vermijd het beschadigen van het asbestmateriaal. Controleer de toestand jaarlijks op wijzigingen.
- Voer bijkomende staalname(s) uit.

- Eenvoudige handelingen: mag via doe-het-zelf of door werknemer(s) met opleidingsattest eenvoudige handelingen  
De platen kunnen eenvoudig in hun geheel verwijderd worden indien de staat van de toepassing niet wijzigt.

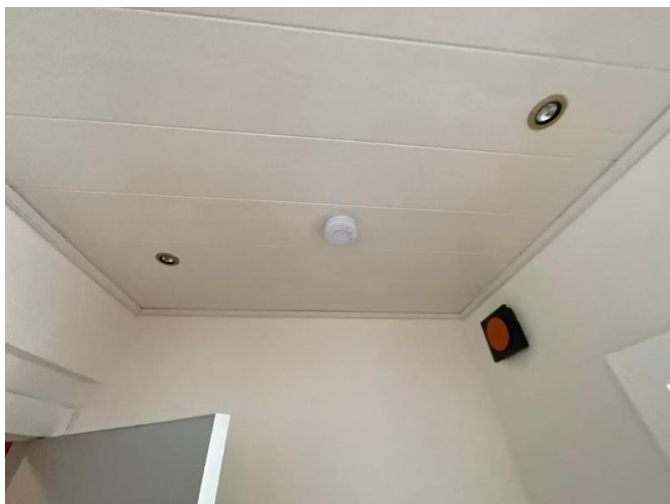
De plafonds werden met niet asbestverdachte materialen afgewerkt. De aanwezigheid van asbestverdacht materiaal achter deze afwerking dient nagegaan te worden adhv een destructief onderzoek.

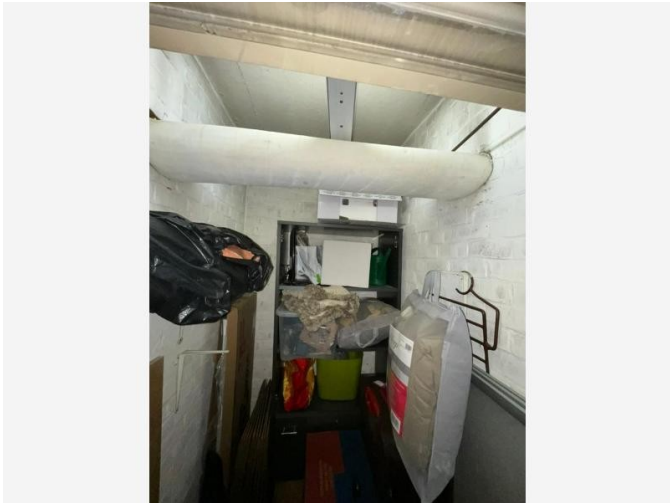
De leidingisolatie, gebruikt voor het isoleren van de leidingen is asbestverdacht. Deze werden in de adviesfiche opgenomen omdat dit behoort tot de gemene delen en dus ook beschreven dient te worden in het attest gemene delen.

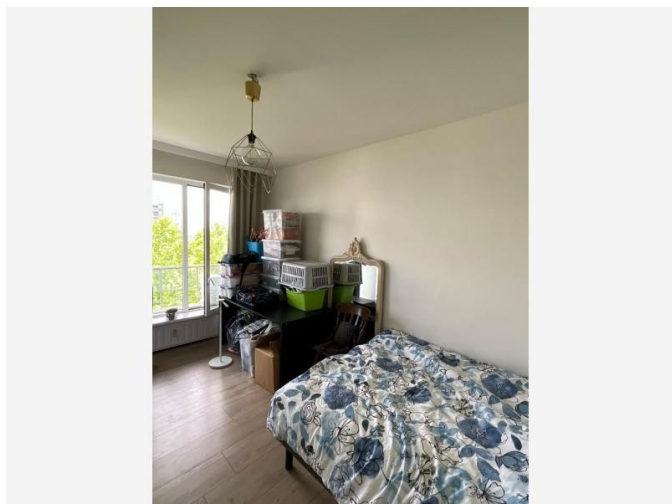
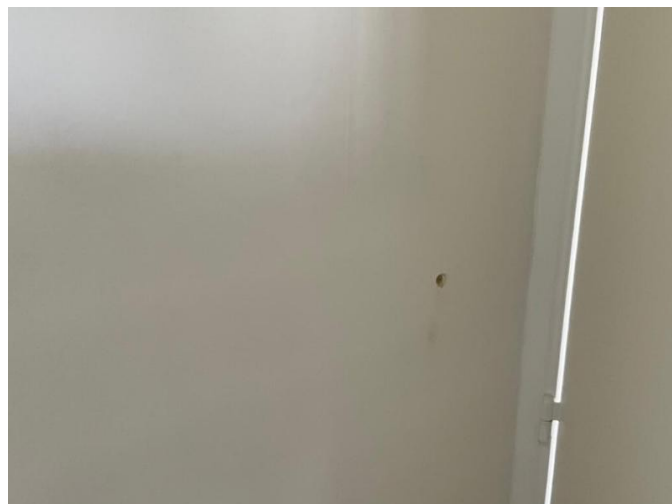
## Fiche 4: Pleisterwerk muren

Geen asbest

| # | Type | Referentie | Resultaat |
|---|---|---|---|
| 4.1 | Mengmonster | M01 | Geen asbest |

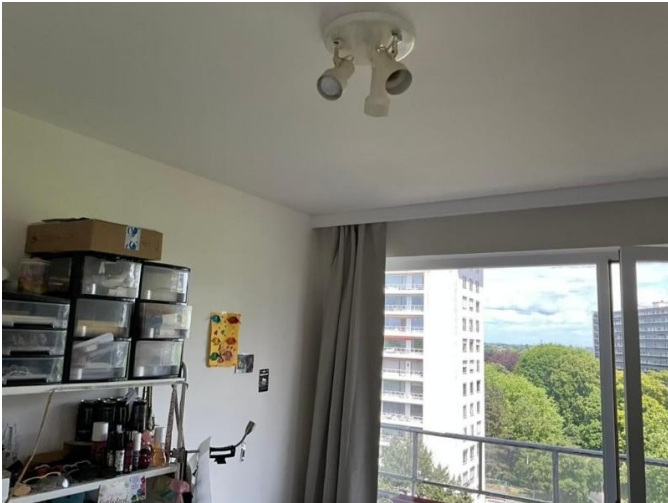
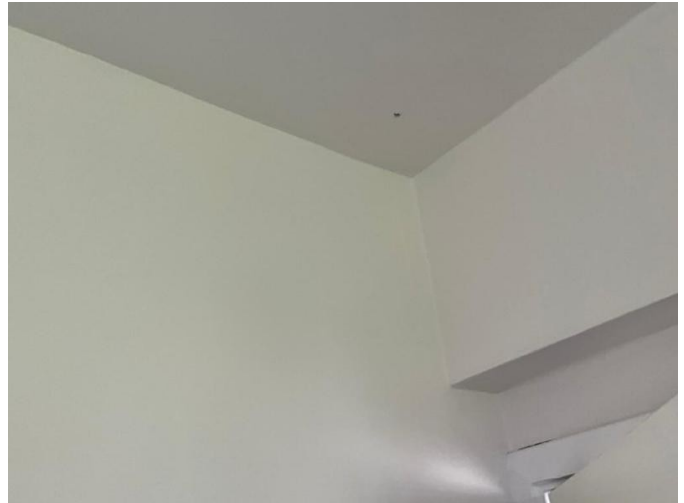
## Fiche 5: Pleisterwerk plafonds

Geen asbest

| # | Type | Referentie | Resultaat |
|---|---|---|---|
| 5.1 | Mengmonster | M02 | Geen asbest |
