# Asbestinventarisatetest

Lipsestraat 43, 3150 Haacht

Attestnummer : 20231219-000336.000

Eindconclusie volgens de wetgeving:

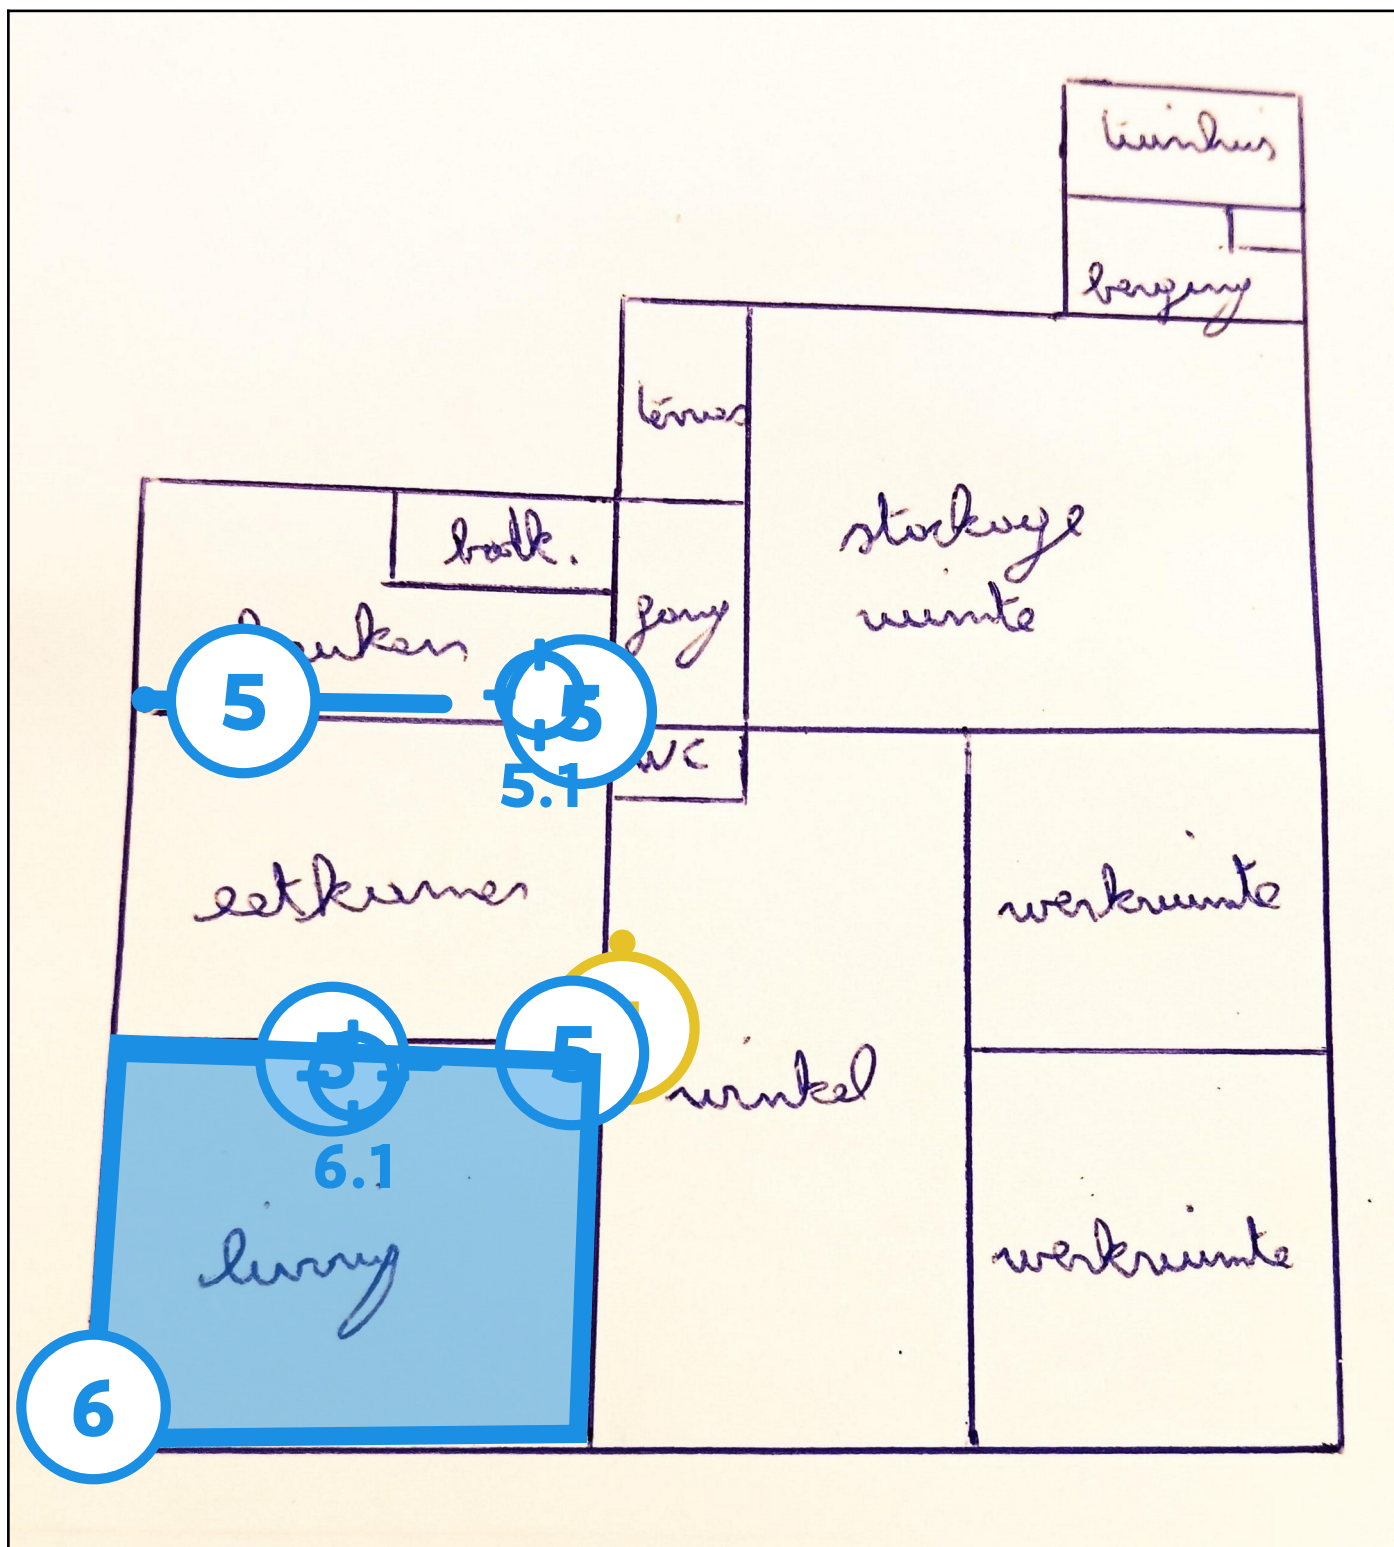
## Plan 1.2: Hoofdgebouw gelijkvloers

| Beschrijving | Type | Actie |
|---|---|---|
| 4. Winkel - bakeliet elektriciteitskast + | Asbestmateriaal | Zorgvuldig beheren |

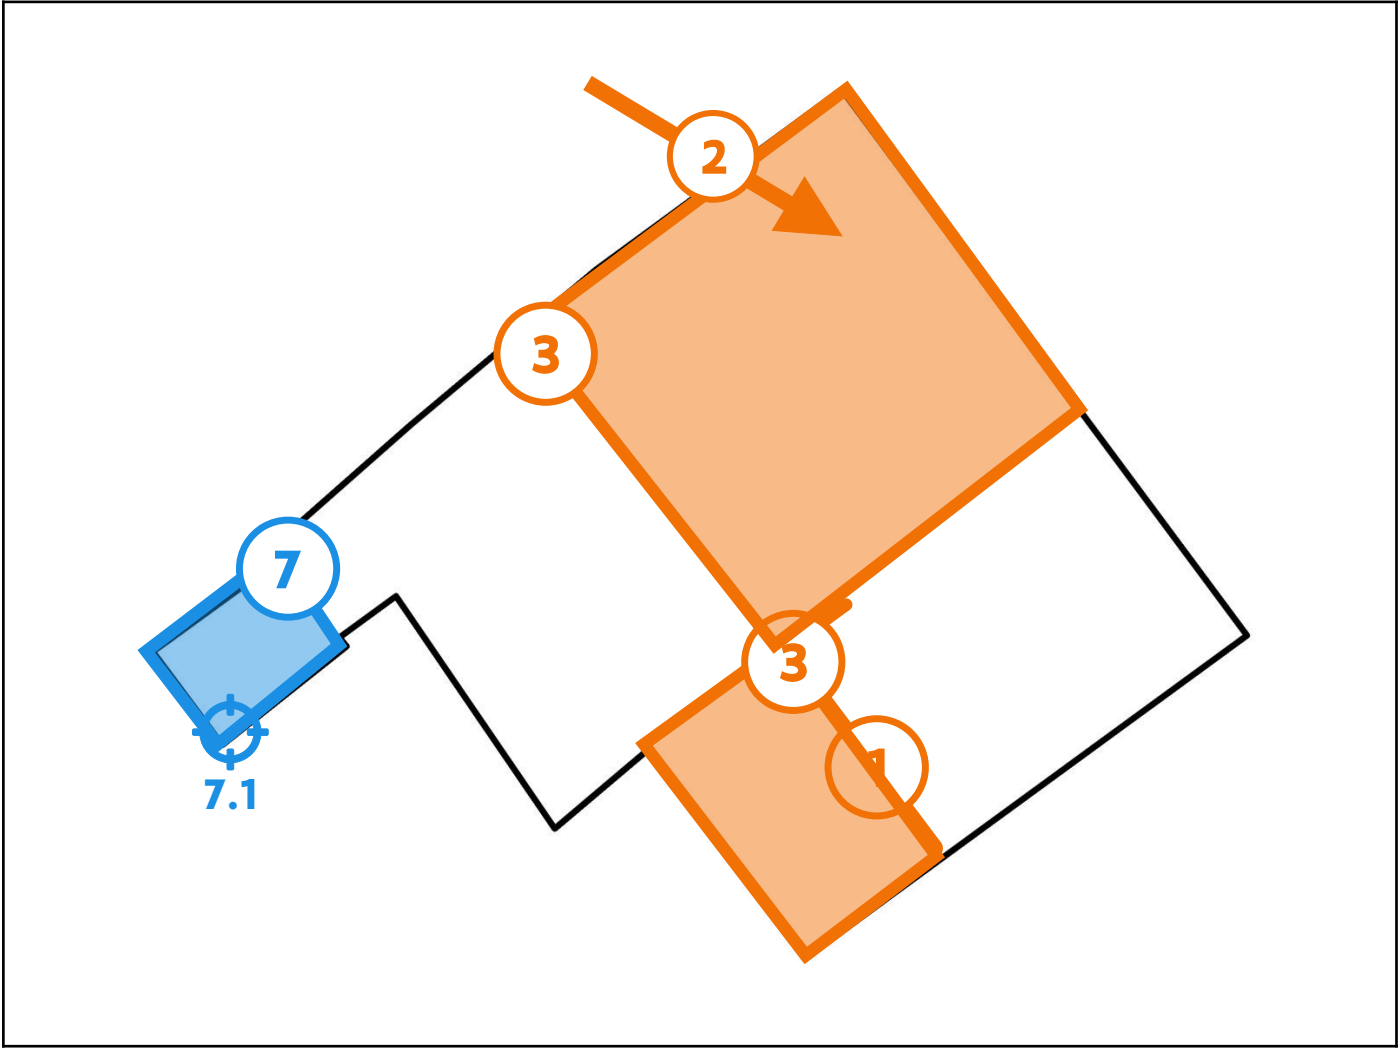
# Plan 1.5: Hoofdgebouw dak

| Beschrijving | Type | Actie |
|---|---|---|
| 1. Buitenmuur - leien wand | Asbestmateriaal | Verwijderen |
| 2. Dak - Rookgaskanaal | Asbestmateriaal | Verwijderen |
| 3. Dak - golfplaten | Asbestmateriaal | Verwijderen |

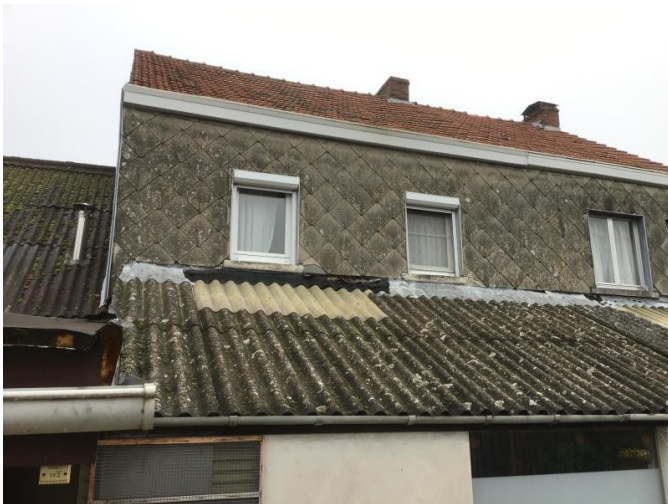
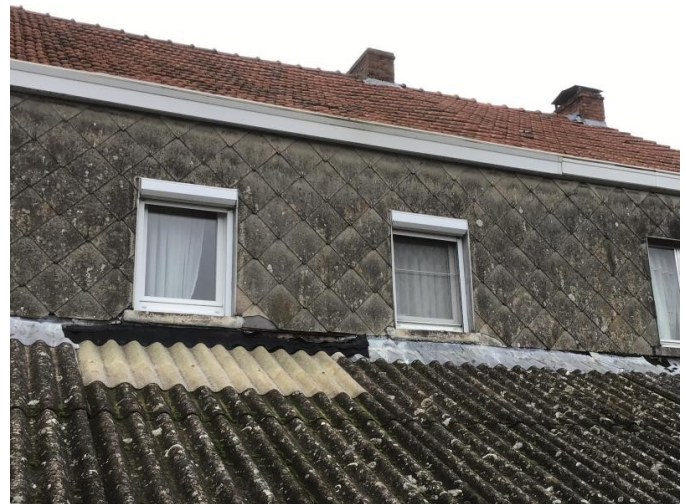
| Eindbeoordeling materiaalrisico | Verhoogd materiaalrisico en/of verhoogde kans op vezelvrijgave |

| Asbestsoort (vezeltype) | Crocidoliet aanwezig |
| Toestand van het materiaal | Matig beschadigd, matig verweerd |

| Beschrijving | Buitenmuur - leien wand |

| Hoeveelheid (oppervlakte - aantal) | <ul style="list-style-type: none"> <li>• 26,00 m<sup>2</sup> - 1 stuk</li> </ul> |

Verwijderen

- Zorg voor een veilig beheer. Vermijd het beschadigen van het asbestmateriaal. Controleer de toestand jaarlijks op wijzigingen.

- Eenvoudige handelingen: mag via doe-het-zelf of door werknemer(s) met opleidingsattest eenvoudige handelingen  
Voor asbesthoudende leien wandbekleding voorziet de wet geen verplichting om deze asbestverdachte toepassing te laten verwijderen door een firma met een opleidingsattest eenvoudige handelingen. U mag, in principe, ongeacht beschadigingen of vrije asbestvezels, deze asbesttoepassing zelf verwijderen met inachtneming van de nodige veiligheidsmaatregelen om uzelf en uw omgeving te beschermen. Een beschadigde asbesttoepassing in slechte staat kan makkelijk verder breken of vergruizen. Er komen dan schadelijke asbestvezels vrij die ingeademd kunnen worden. De verwijdering van het materiaal moet met de nodige zorg en veiligheidsvoorzieningen gebeuren. U mag enkel een beschadigde of verweerde asbesttoepassing verwijderen indien :

1. leien mogen niet breken of beschadigd worden (nooit gooien of breken)
2. besproei de leien met speciaal fixeermiddel (per keer +- 5m<sup>2</sup>)
3. bevestigingsnagel lei losmaken d.m.v. klauwhamer met blokje hout eronder om beschadiging te vermijden
4. leien één voor één losmaken
5. leien één voor één voorzichtig stapelen in een asbestafvalzak (niet breken)
6. met het asbestafval kunt u terecht op het recyclagepark of bij een geregistreerde asbestinzamelaar

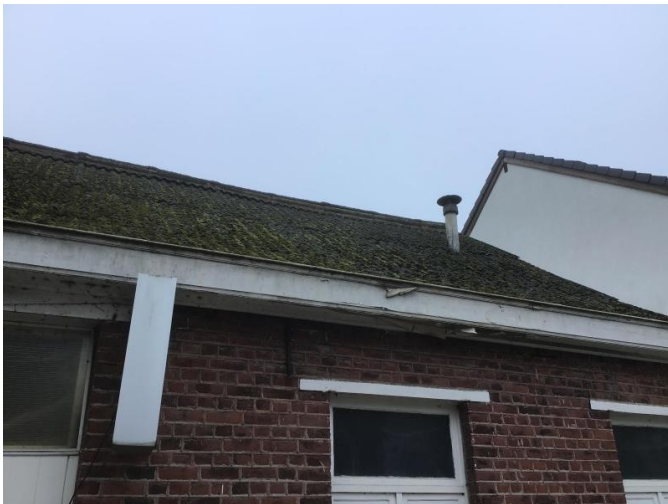
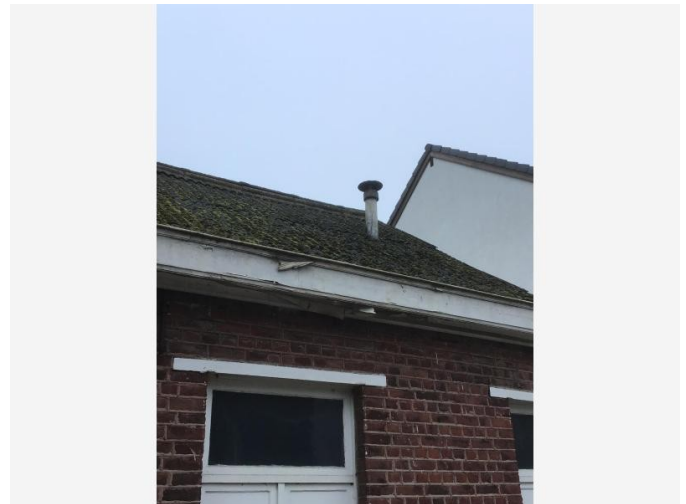
| Eindbeoordeling materiaalrisico | Laag materiaalrisico en/of verlaagde kans op vezelvrijgave |

| Asbestsoort (vezeltype) | Crocidoliet aanwezig |
| Toestand van het materiaal | Licht beschadigd, licht verweerd. Intact materiaal type Pical – asbestboard of categorie III 'gebondenheid' |

| Beschrijving | Dak - Rookgaskanaal |

Verwijderen

- Zorg voor een veilig beheer. Vermijd het beschadigen van het asbestmateriaal. Controleer de toestand jaarlijks op wijzigingen.

- Eenvoudige handelingen: mag via doe-het-zelf of door werknemer(s) met opleidingsattest eenvoudige handelingen  
Voor een asbesthoudende rookafvoerkanaal voorziet de wet geen verplichting om deze asbesthoudende toepassing te laten verwijderen door een firma met een opleidingsattest eenvoudige handelingen. U mag, in principe, ongeacht beschadigingen of vrije asbestvezels, deze asbesttoepassing zelf verwijderen met inachtneming van de nodige veiligheidsmaatregelen om Uzelf en uw omgeving te beschermen. Een beschadigde asbesttoepassing in slechte staat kan makkelijk verder breken of vergruizen. Er komen dan schadelijke asbestvezels vrij die ingeademd kunnen worden.

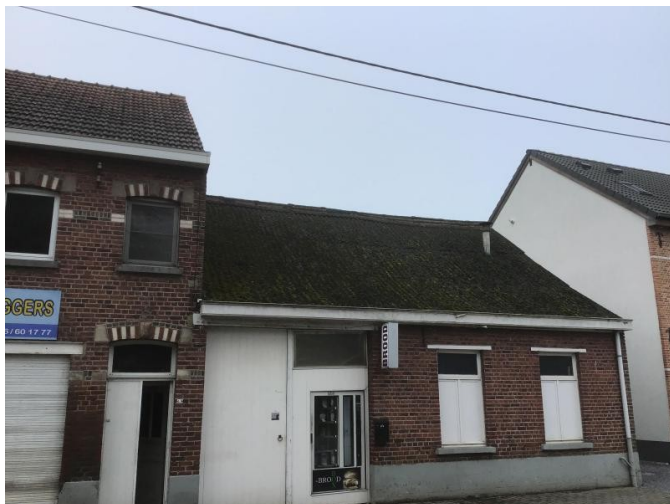
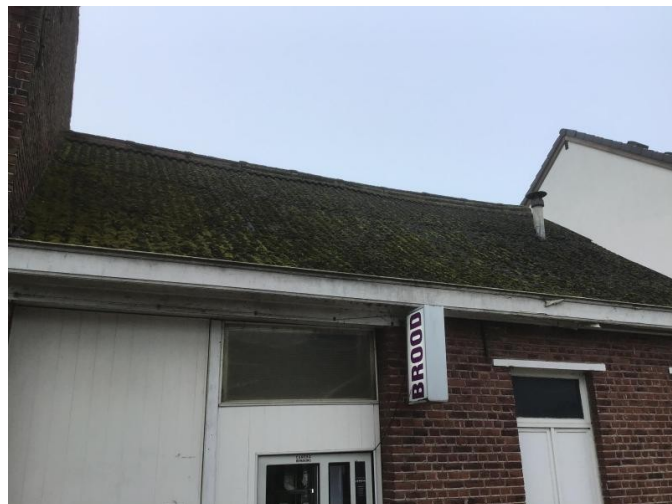
| Eindbeoordeling materiaalrisico | Verhoogd materiaalrisico en/of verhoogde kans op vezelvrijgave |

| Asbestsoort (vezeltype) | Crocidoliet aanwezig |
| Toestand van het materiaal | Matig beschadigd, matig verweerd |

| Beschrijving | Dak - golfplaten |

| <b>Hoeveelheid (oppervlakte - aantal)</b> | <ul style="list-style-type: none"> <li>• 140,00 m<sup>2</sup> - 1 stuk</li> </ul> |

Verwijderen

- Zorg voor een veilig beheer. Vermijd het beschadigen van het asbestmateriaal. Controleer de toestand jaarlijks op wijzigingen.

- Eenvoudige handelingen: mag via doe-het-zelf of door werknemer(s) met opleidingsattest eenvoudige handelingen  
Voor golfplaten voorziet de wet geen verplichting om deze asbestverdachte toepassing te laten verwijderen door een firma met een opleidingsattest eenvoudige handelingen. U mag, in principe, ongeacht beschadigingen of vrije asbestvezels, deze asbesttoepassing zelf verwijderen met inachtneming van de nodige veiligheidsmaatregelen om uzelf en uw omgeving te beschermen. Een beschadigde asbesttoepassing in slechte staat kan makkelijk verder breken of vergruizen. Er komen dan schadelijke asbestvezels vrij die ingeademd kunnen worden.

1. golfplaten mogen niet breken of beschadigd worden (nooit gooien of breken)
2. besproei de golfplaten met speciaal fixeermiddel op de bevestigingspunten
3. bevestigingsnagel golfplaat losmaken d.m.v. klauwhamer met blokje hout eronder om beschadiging te vermijden, bij schroef voorzichtig uitdraaien zonder beschadiging
4. golfplaten één voor één losmaken
5. golfplaten één voor één voorzichtig stapelen in een asbestafvalzak (niet breken)
6. met het asbestafval kunt u terecht op het recyclagepark of bij een geregistreerde asbestinzamelaar

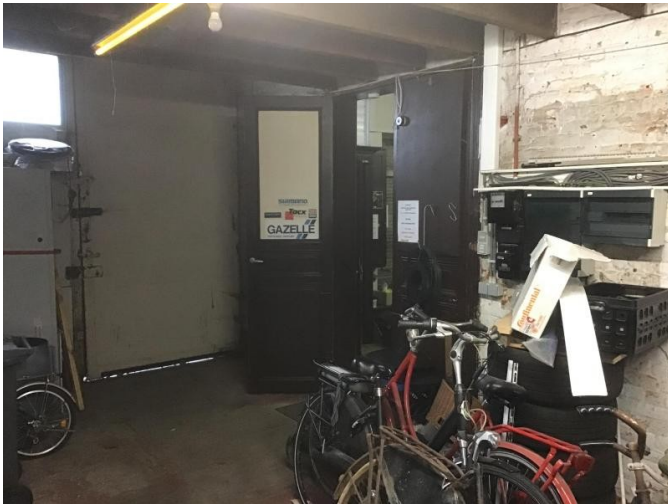
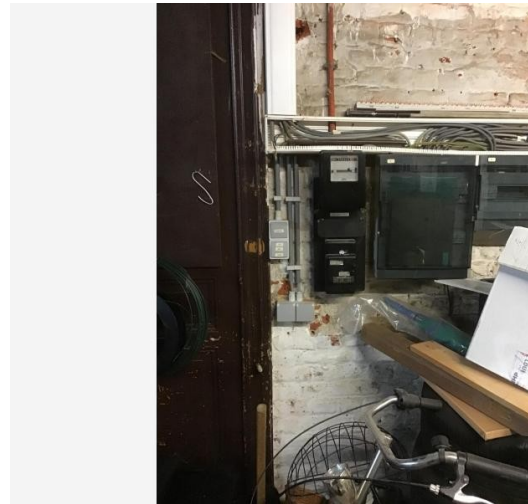
## Fiche 4: Winkel - bakeliet elektriciteitskast + schakelaars

| Eindbeoordeling materiaalrisico | Laag materiaalrisico en/of verlaagde kans op vezelvrijgave |

| Asbestsoort (vezeltype) | Crocidoliet aanwezig |
| Toestand van het materiaal | Onbeschadigd, niet verweerd |

Zorgvuldig beheren

- Zorg voor een veilig beheer. Vermijd het beschadigen van het asbestmateriaal. Controleer de toestand jaarlijks op wijzigingen.

- Eenvoudige handelingen: mag via doe-het-zelf of door werknemer(s) met opleidingsattest eenvoudige handelingen  
Voor bakeliet toepassingen voorziet de wet geen verplichting om deze asbestverdachte toepassing te laten verwijderen door een firma met een opleidingsattest eenvoudige handelingen. U mag indien het asbestverdachte materiaal volledig intact is en er geen vrije asbestvezels zichtbaar zijn, deze asbesttoepassing zelf verwijderen. Maatregelen nemen is hierbij verplicht om verspreiding en inademing van schadelijke asbestvezels tegen te gaan. Verplichte maatregelen bij de verwijdering:
  1. de materialen niet gooien, de materialen niet breken en de materialen in één stuk verwijderen
  2. de materialen opslaan in gesloten verpakkingen

3. bij de werkzaamheden mogen geen minderjarigen of derden aanwezig zijn
4. gebruik maken van stofmasker type FFP3-mondmasker of gelijkwaardig
5. gebruik wegwerpoverall en -handschoenen en afspoelbaar schoeisel
6. gebruik natte doeken om eventuele resten en stof weg te nemen

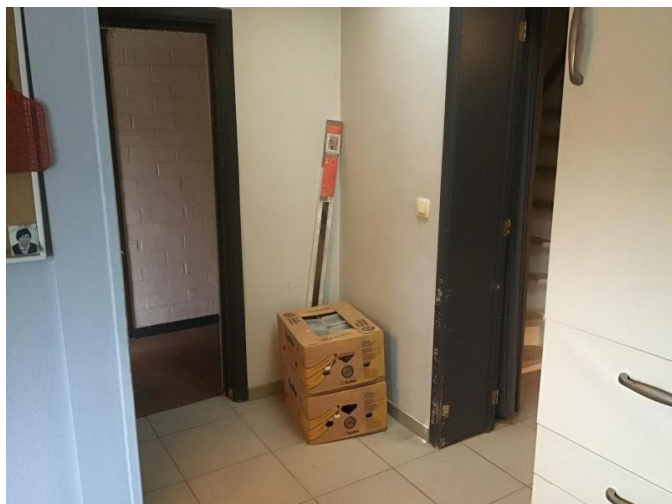
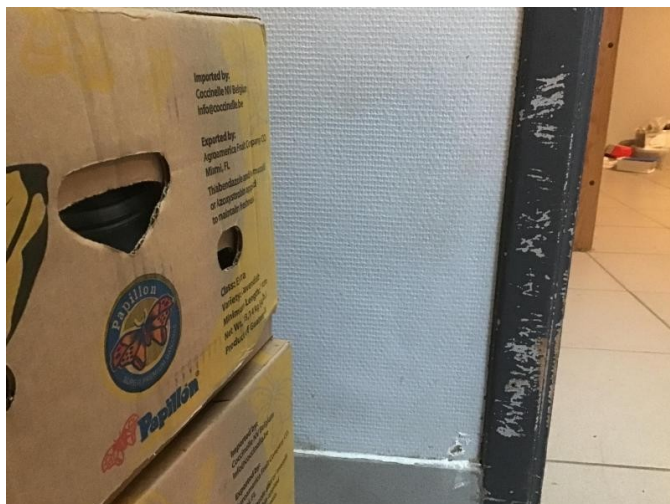
## Fiche 5: Pleister muur

Geen asbest

| # | Type | Referentie | Resultaat |
|---|---|---|---|
| 5.1 | Mengmonster | MM01 | Geen asbest |

| Opmerking | Geen pleisterwerk in stooklokaal. |

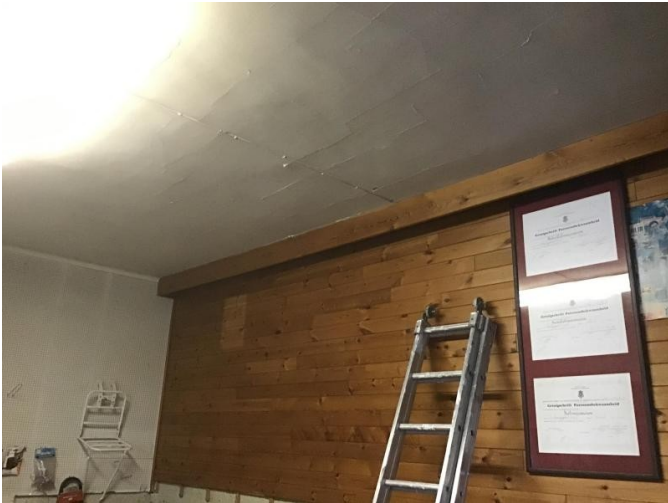
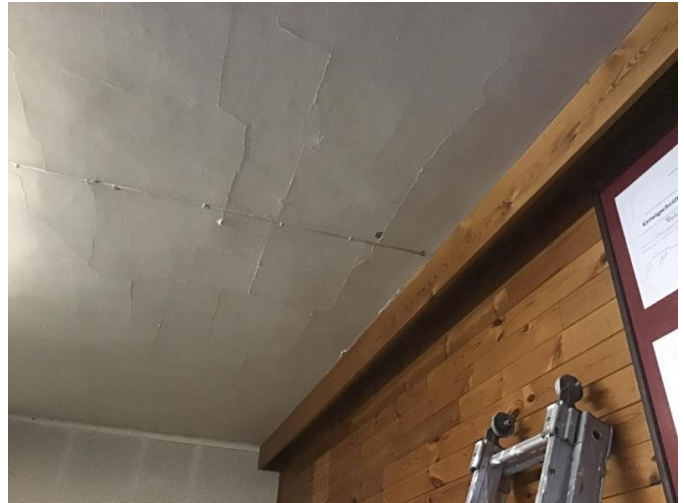
## Fiche 6: Pleister plafond

Geen asbest

| # | Type | Referentie | Resultaat |
|---|---|---|---|
| 6.1 | Mengmonster | MM02 | Geen asbest |

| <b>Opmerking</b> | <p>Geen pleisterwerk in plafond natte ruimtes, inkomhal en stooklokaal.</p> <p>Een destructief onderzoek is aan te raden bij grondige verbouwingswerken, om eventuele pleisterwerken, mogelijks onder de valse plafonds/wanden te bemonsteren. Dit behoort momenteel niet tot onze taak in deze opdracht.</p> |

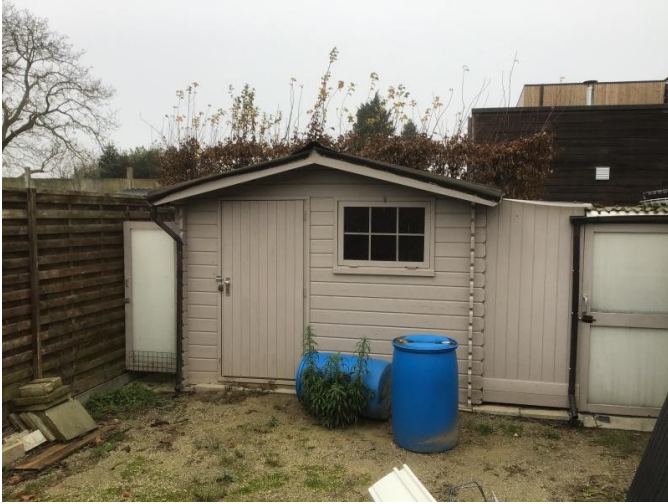
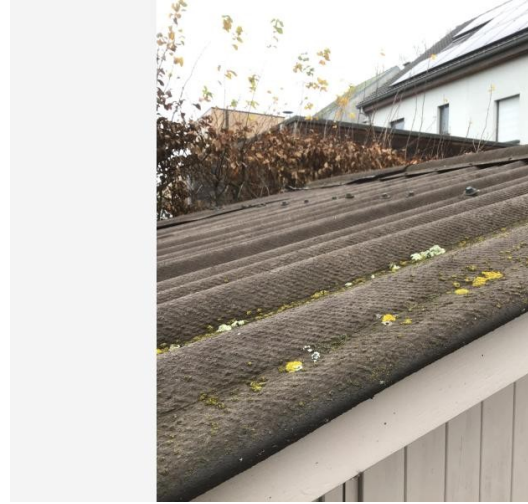
## Fiche 7: Roofing tuinhuis

Geen asbest

| # | Type | Referentie | Resultaat |
|---|---|---|---|
| 7.1 | Puntmonster | MM03 | Geen asbest |
