# Asbestinventarisatetest

13452M0112/00F000

Attestnummer : **20250422-000258.000**

## Zone 1: Bijgebouw

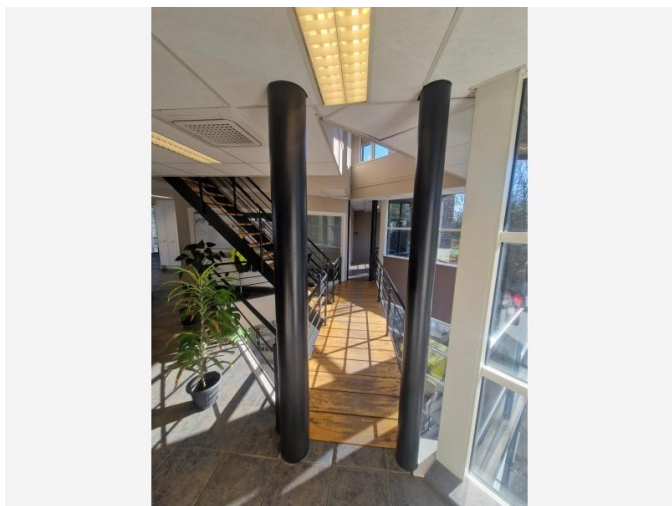
De aangetroffen steunpalen zijn vervaardigd uit staal.

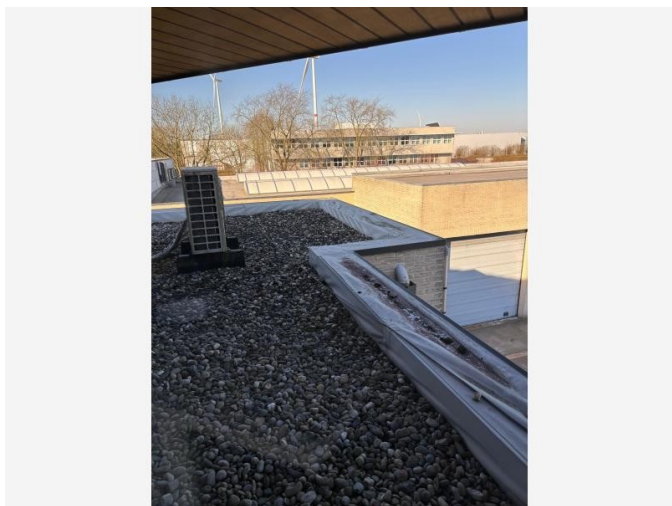
EPDM dakbedekking met steenslag als dakbalast.

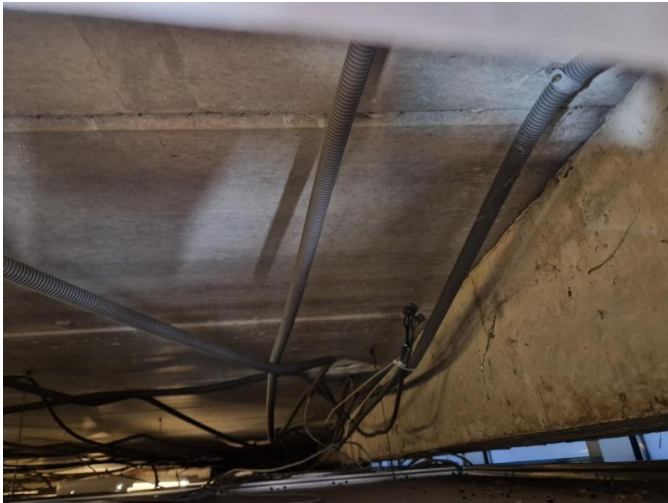
Het plafond is vervaardigd uit een vals mineraal plafond in aluminium ophanging. Dit plafond is gemonteerd tegen de welfsels dat de tussenvloeren en plafonds vormen.

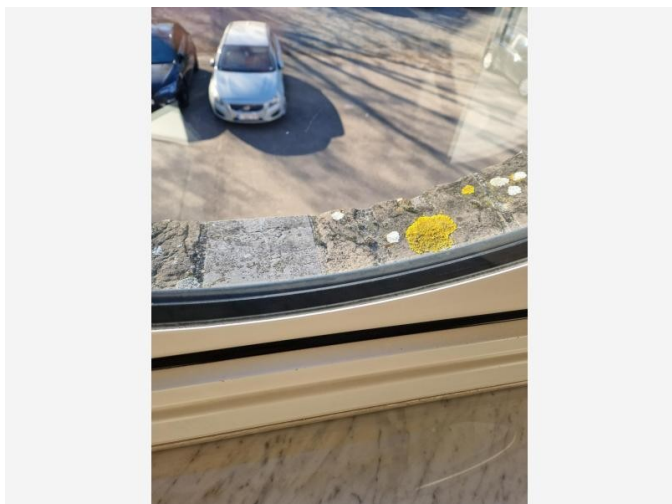
Flexibele mastiek aangetroffen aan de vensters. Zwarte flexibele rubberen dichting.

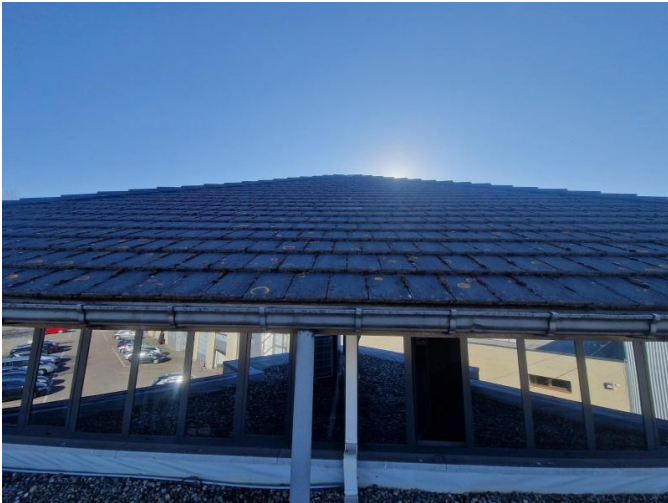
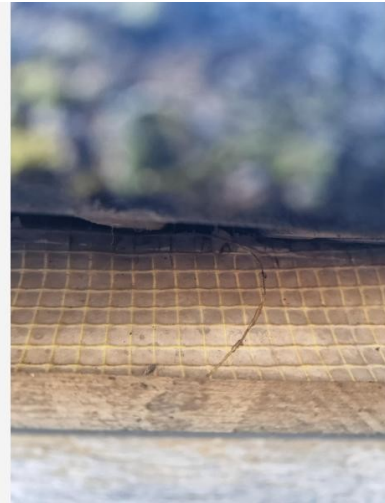
## Fiche 5: Onderdak - NT onderdakzeil

Geen asbest

| Opmerking | Het onderdak is vervaardigd uit een gewapend pvc zeil. |

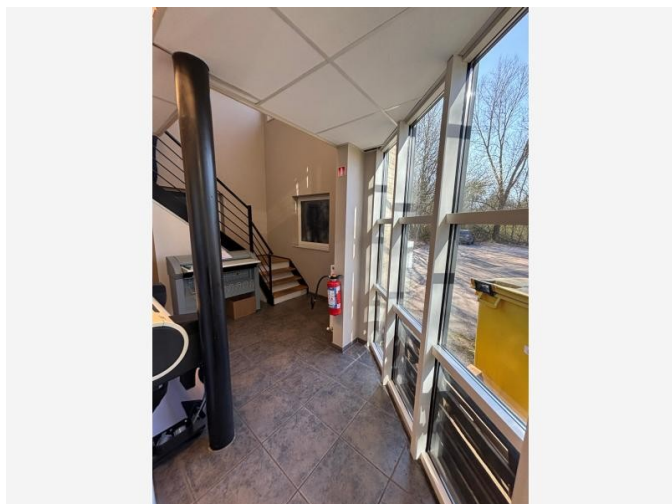
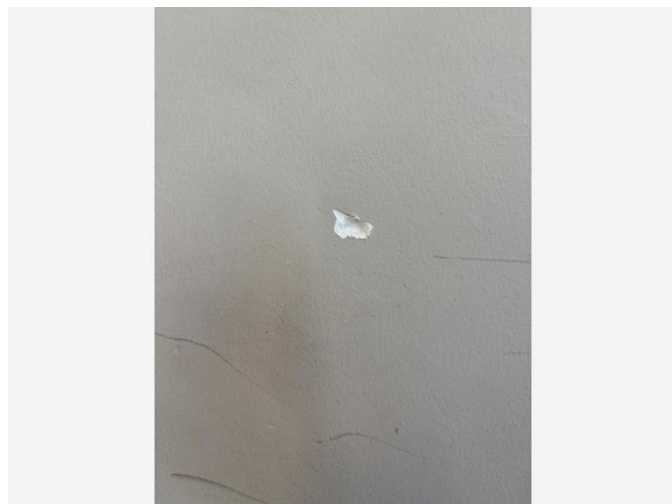
## Fiche 6: Pleisterwerk - Wanden

Geen asbest

| Opmerking | Er werd geen pleisterwerk aangetroffen aan de plafonds. De binnenwanden zijn vaak vervaardigd uit hout, gipsplaten, glas of kasten. |
