# Asbestinventarisatetest

Pastorijstraat 63, 3300 Tienen

Attestnummer : **20241212-000094.002**

Uitgegeven op : **15.12.2024**

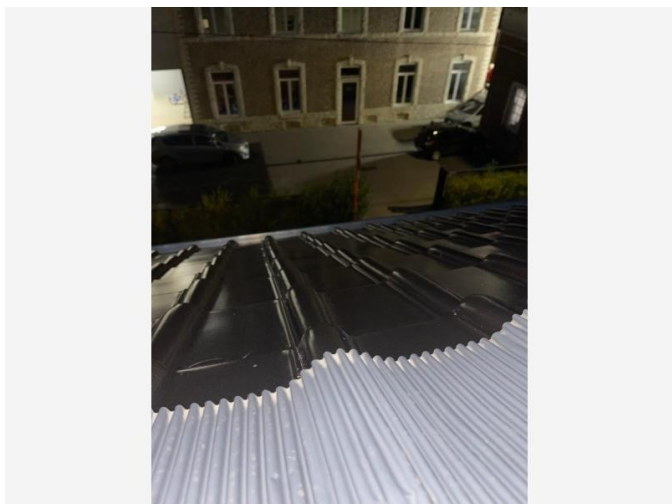
Vrije foto

niet-asbestverdacht dak, zie bewijsdocumenten van dakrenovatie en asbestverwijdering van 73m2 dakleien in 2024..

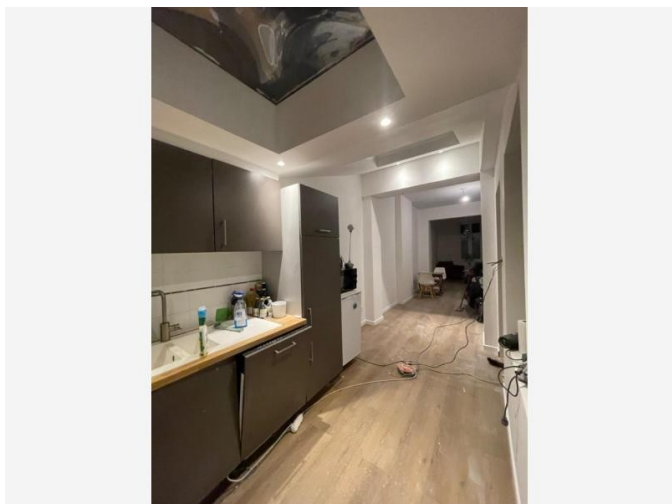
Vrije foto

Nieuw aangebracht pleisterwerk door renovatie - bewijsdocument is eerder asbestattest.

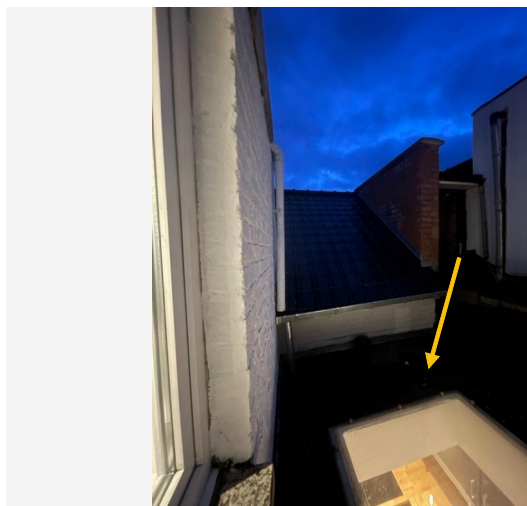
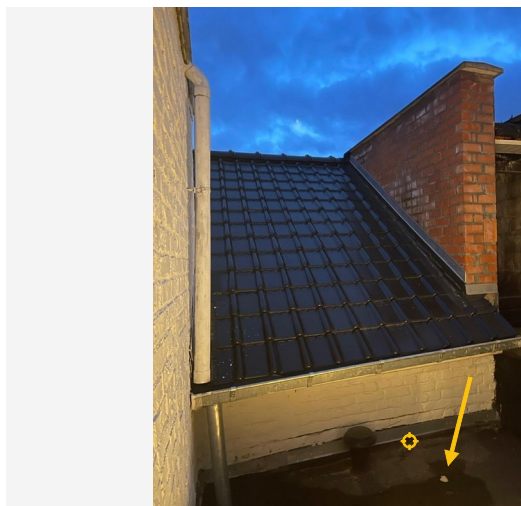
## Fiche 3: roofing

Geen asbest

| # | Type | Referentie | Resultaat |
|---|---|---|---|
| 3.1 | Puntmonster | 7866718 | Geen asbest |

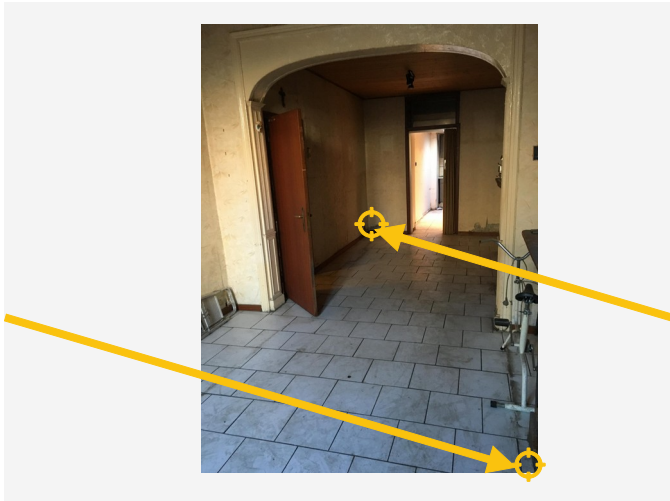
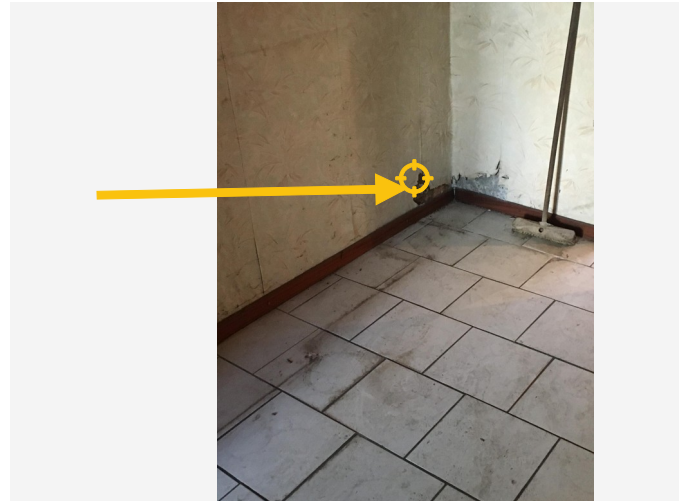
## Fiche 4: pleisterwerk

Geen asbest

| # | Type | Referentie | Resultaat |
|---|---|---|---|
| 4.1 | Mengmonster | 20221216-46_001 | Geen asbest |
