# Asbestinventarisatetest

Diesbeekstraat 55, 1654 Beersel

Attestnummer : 20231019-000057.000

**Niet-asbestveilig**

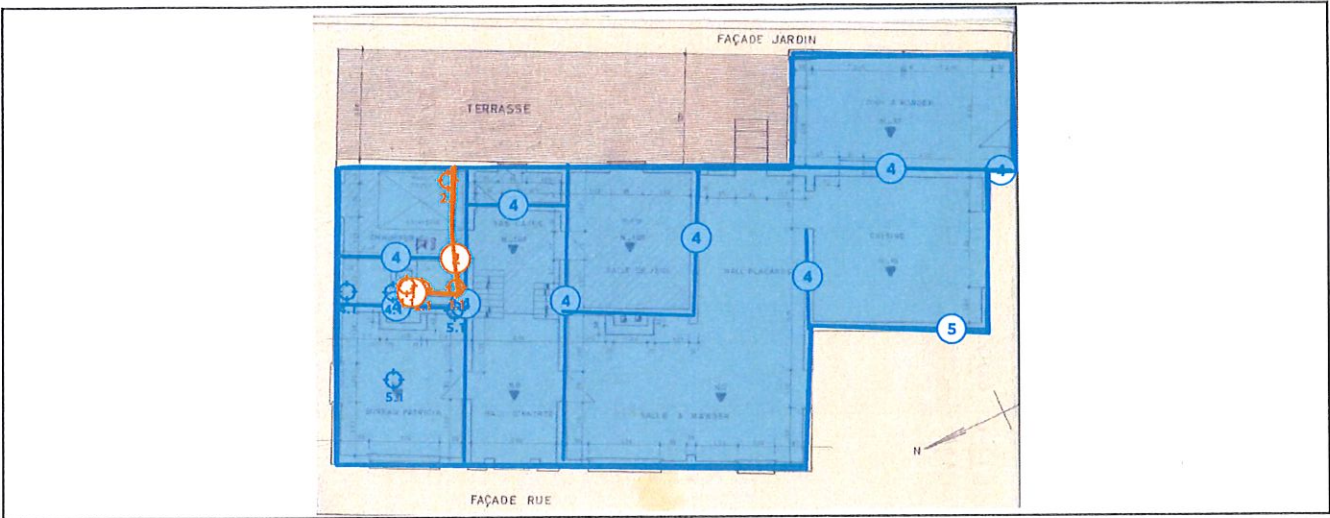
# Plan 1.1: Gelijkvloers hoofdgebouw

| Beschrijving | Type | Actie |
|---|---|---|
| 1. Buisisolatie bochtstukken cv gelijkvloers | Asbestmateriaal | Verwijderen |
| 2. Buisisolatie rechte stukken CV stookruimte | Asbestmateriaal | Verwijderen |

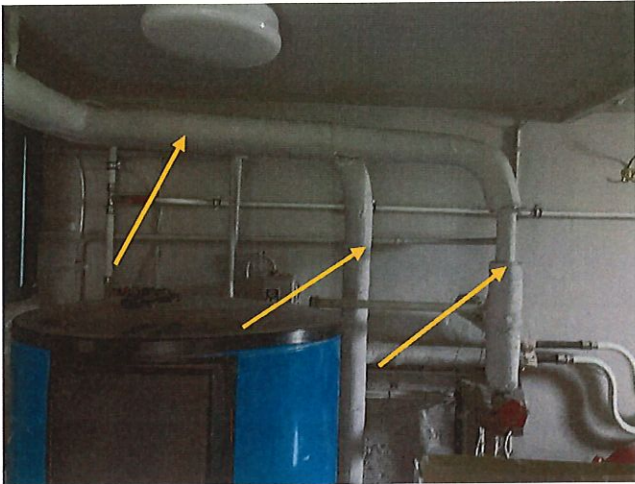
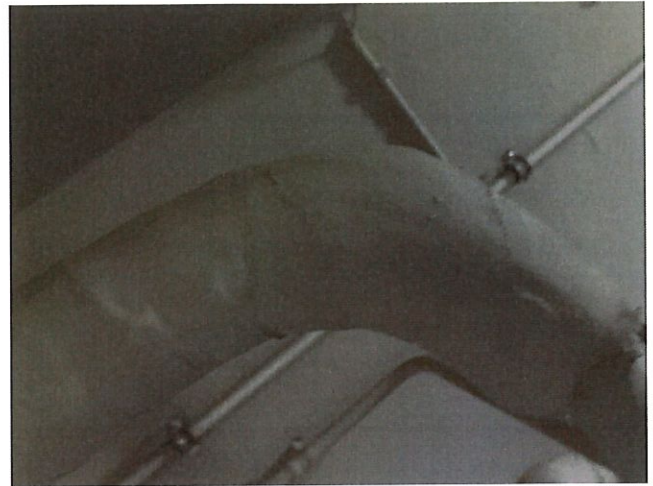
| Fiche 1: Buisisolatie bochtstukken cv gelijkvloers..... | 17 |

Het asbestmateriaal valt onder de mijlpaal van 2034.

**Verwijderen**

| Eindbeoordeling materiaalarisico | Verhoogd materiaalarisico en/of verhoogde kans op vezelvrijgave |

| Gebondenheid | Categorie 2: niet-hechtgebonden met matrix |
| Asbestsoort (vezeltype) | Crocidoliet aanwezig |
| Asbestconcentratie | Hoog ( $\geq 50\%$ ) |
| Afschermingsgraad van het gehele materiaal | Geheel of deels (ook) vrij aan de binnenlucht |
| Toestand van het materiaal | Onbeschadigd, niet verweerd |

| # | Type | Referentie | Resultaat |
|---|---|---|---|
| 1.1 | Mengmonster | 7713976 | Crocidoliet, Amosiet |

| Beschrijving | Buisisolatie bochtstukken cv gelijkvloers |

- Zorg voor een veilig beheer. Vermijd het beschadigen van het asbestmateriaal. Controleer de toestand jaarlijks op wijzigingen.
- Scherm in afwachting van verwijdering het asbestmateriaal af van luchtstromingen en verstoring: bijvoorbeeld door het te verpakken, te fixeren, af te dekken, signalisatie - afbakening aan te brengen, ...
- Verwijder dit asbestmateriaal zo snel mogelijk. Volg de toestand goed op.

- Hermetische zone (erkend asbestverwijderaar)  
Verboden zelf te verwijderen. Dit dient te gebeuren door een gespecialiseerd, gecertificeerd bedrijf.

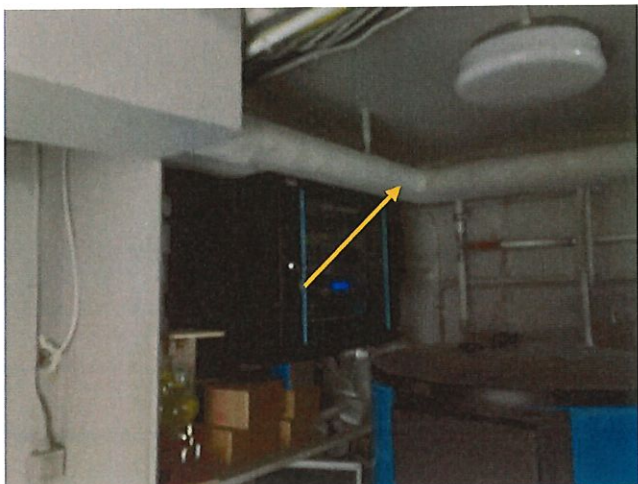
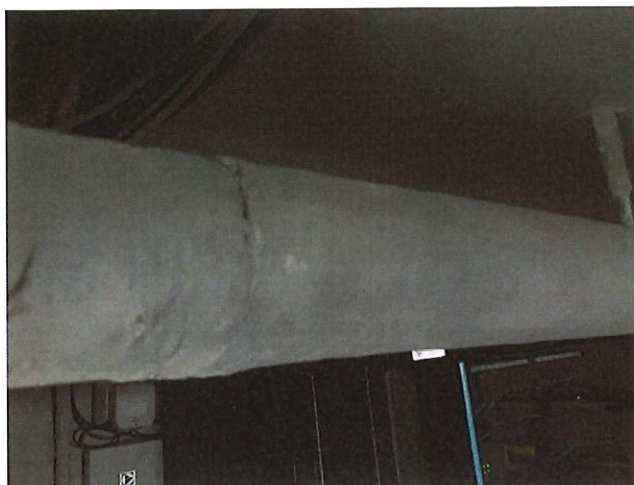
| Fiche 2: Buisisolatie rechte stukken CV stookruimte..... | 20 |

Het asbestmateriaal valt onder de mijlpaal van 2034.

**Verwijderen**

| Eindbeoordeling materiaalarisico | Verhoogd materiaalarisico en/of verhoogde kans op vezelvrijgave |

| Gebondenheid | Categorie 2: niet-hechtgebonden met matrix |
| Asbestsoort (vezeltype) | Amfibool aanwezig, uitgezonderd crocidoliet |
| Asbestconcentratie | Hoog ( $\geq 50\%$ ) |
| Afschermingsgraad van het gehele materiaal | Geheel of deels (ook) vrij aan de binnenlucht |
| Toestand van het materiaal | Onbeschadigd, niet verweerd |

| # | Type | Referentie | Resultaat |
|---|---|---|---|
| 2.1 | Mengmonster | 7713975 | Amosiet |

| Beschrijving | Buisisolatie rechte stukken CV stookruimte |

- Zorg voor een veilig beheer. Vermijd het beschadigen van het asbestmateriaal. Controleer de toestand jaarlijks op wijzigingen.
- Scherm in afwachting van verwijdering het asbestmateriaal af van luchtstromingen en verstoring: bijvoorbeeld door het te verpakken, te fixeren, af te dekken, signalisatie - afbakening aan te brengen, ...
- Verwijder dit asbestmateriaal zo snel mogelijk. Volg de toestand goed op.

- Hermetische zone (erkend asbestverwijderaar)  
Verboden zelf te verwijderen. Dit dient te gebeuren door een gespecialiseerd, gecertificeerd bedrijf.

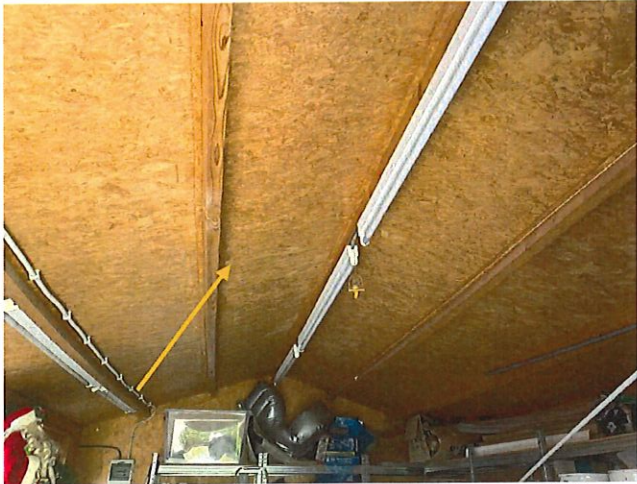
## Fiche 3: Onderdak schuin dak hoofdgebouw

We hebben geen gegevens van de aanwezigheid en de aard van het onderdak. Bij werken hieraan dient een analyse van het materiaal te gebeuren.

Het onderdak is niet toegankelijk zonder destructieve acties.

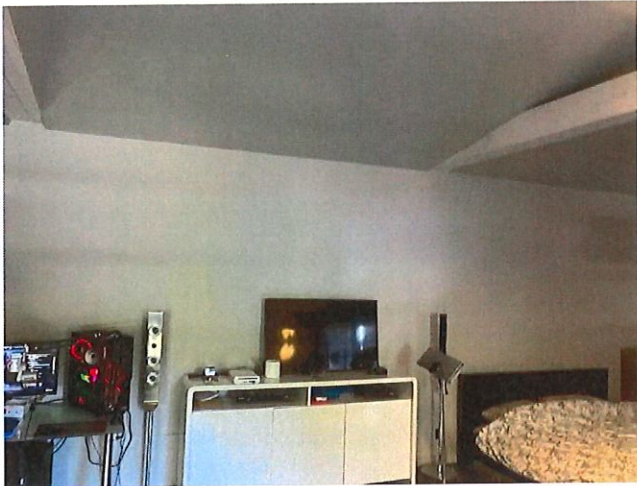
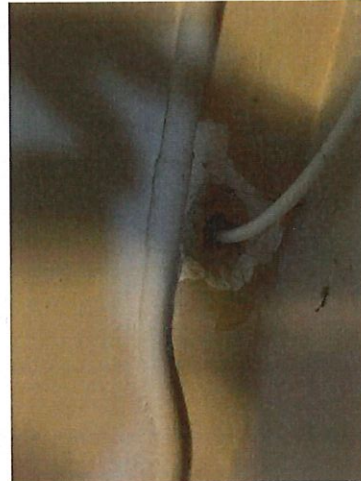
## Fiche 4: Pleisterwerk binnenwanden

Geen asbest

| # | Type | Referentie | Resultaat |
|---|---|---|---|
| 4.1 | Mengmonster | 7713973 | Geen asbest |

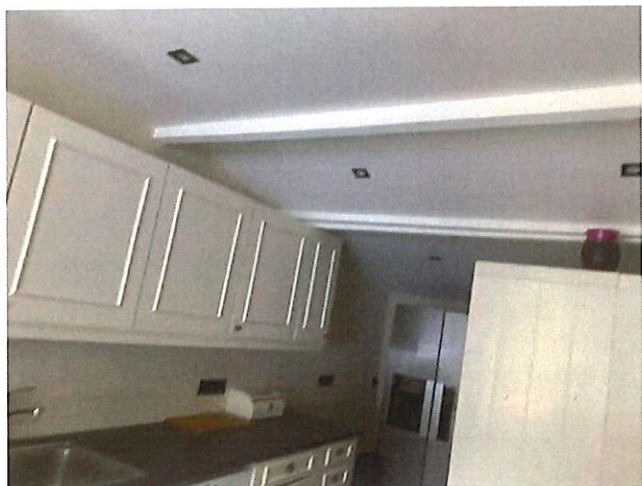
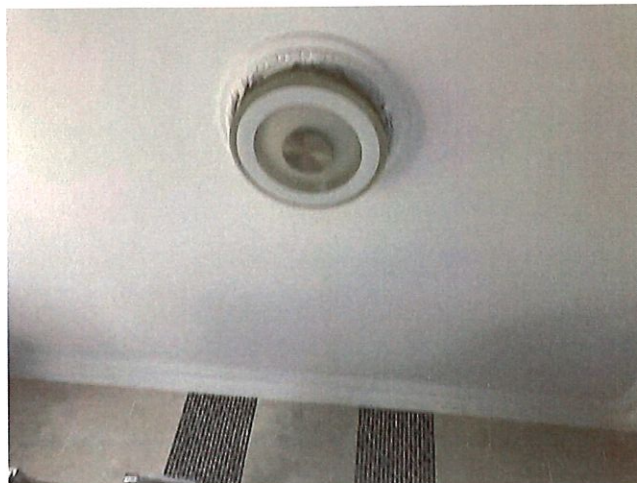
## Fiche 5: Pleisterwerk plafond woning

Geen asbest

| # | Type | Referentie | Resultaat |
|---|---|---|---|
| 5.1 | Mengmonster | 7713974 | Geen asbest |
