# Asbestinventarisatetest

Laaglandlaan 176, 2170 Antwerpen

Attestnummer : 20250424-000283.000

**Asbestveilig** (maar niet asbestvrij)

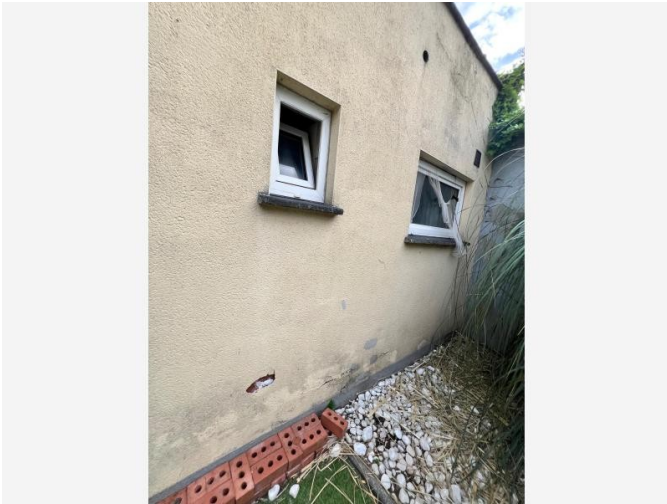
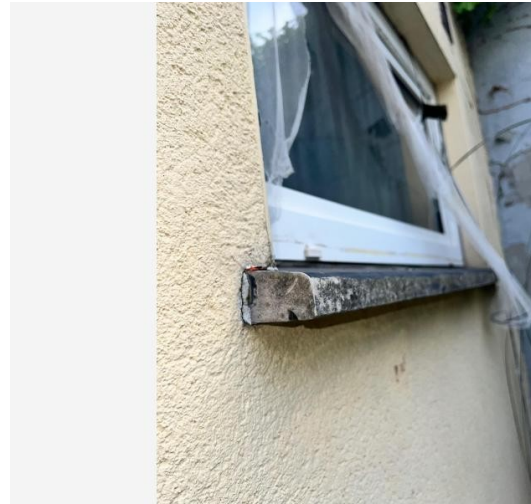
Overzichtsfoto

Detailfoto

Het asbestmateriaal valt onder de mijlpaal van 2040.

| Eindbeoordeling materiaalrisico | Laag materiaalrisico en/of verlaagde kans op vezelvrijgave |

| Gebondenheid | Categorie 1: hechtgebonden in oorsprong |
| Asbestsoort (vezeltype) | Crocidoliet aanwezig |
| Asbestconcentratie | Laag (< 50%) |
| Afschermingsgraad van het gehele materiaal | Niet stootvaste afscherming |
| Toestand van het materiaal | Matig beschadigd, matig verweerd |

| Beschrijving | Vensterbanken |
| Asbestmateriaal | Plaat, paneel, tablet - Hol |

- Zorg voor een veilig beheer. Vermijd het beschadigen van het asbestmateriaal. Controleer de toestand jaarlijks op wijzigingen.
- Zorg voor een veilig beheer en verwijder dit asbestmateriaal wanneer het bij werken eenvoudig bereikbaar wordt. Controleer de toestand jaarlijks op wijzigingen.

- Eenvoudige handelingen: mag via doe-het-zelf of door werknemer(s) met opleidingsattest eenvoudige handelingen  
Deze vensterbanken zijn een hechtgebonden cementtoepassingen dewelke nog in een goede staat verkeren  
Deze hechtgebonden toepassingen mogen verwijderd worden via de eenvoudige handelingen. De tablet moet hierbij losgekapt worden zonder ze te beschadigen

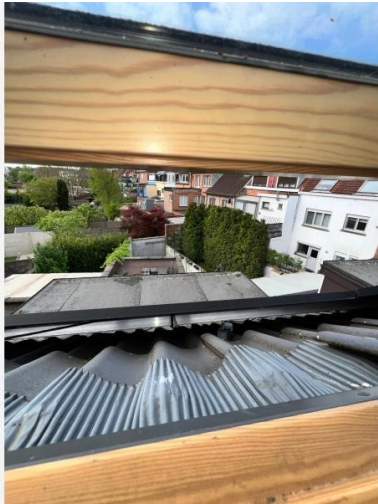
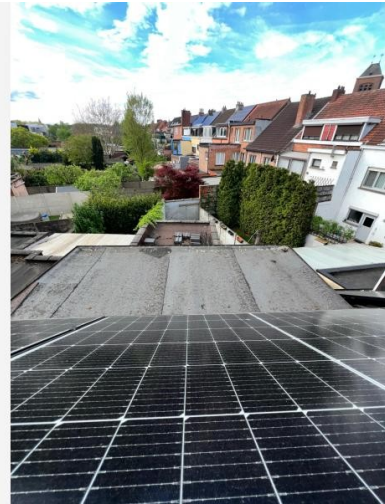
Overzichtsfoto

Detailfoto

Het asbestmateriaal valt onder de mijlpaal van 2040.

| Eindbeoordeling materiaalisico | Laag materiaalisico en/of verlaagde kans op vezelvrijgave |

| Gebondenheid | Categorie 1: hechtgebonden in oorsprong |
| Asbestsoort (vezeltype) | Alleen chrysotiel |
| Asbestconcentratie | Laag (< 50%) |
| Afschermingsgraad van het gehele materiaal | Geheel of deels vrij aan de buitenlucht |
| Toestand van het materiaal | Licht beschadigd, licht verweerd. Intact calciumsilicaatmateriaal of categorie III 'gebondenheid' |

| Beschrijving | Roofing |
| Asbestmateriaal | Dak- en gevelbekleding - Roofing |

- Zorg voor een veilig beheer. Vermijd het beschadigen van het asbestmateriaal. Controleer de toestand jaarlijks op wijzigingen.
- Voer bijkomende staalname(s) uit.

- Eenvoudige handelingen: enkel door erkend asbestverwijderaar  
Deze verwijdermethode valt onder de vorm van eenvoudige handelingen 'enkel door een erkend asbestverwijderaar' conform de VLAREM en de Codex Welzijn op het werk aangezien de kans op schadevorming tijdens de verwijderingswerken zeer groot is. Alle maatregelen opgenomen in de wetgeving moeten strikt nageleefd worden. Het is aangeraden om eerst stalen te laten nemen alvorens over te gaan tot de verwijdering van deze toepassing.

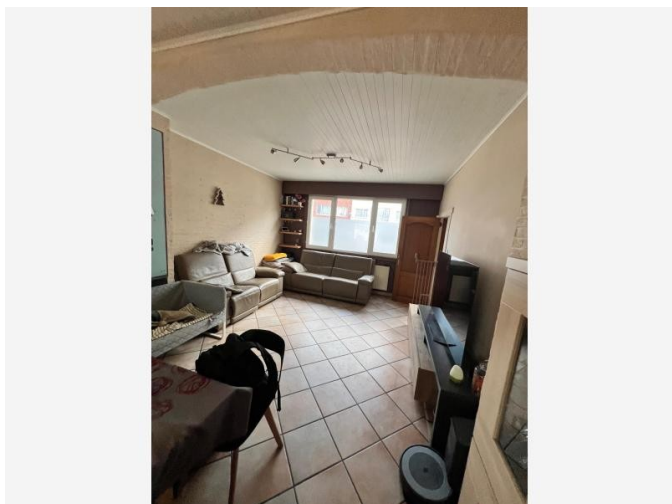
De plafonds werden afgewerkt met niet-asbestverdachte materialen. omwille van het niet-destructieve karakter van dit onderzoek, kan geen uitspraak worden gedaan over eventuele onderliggende lagen. om die reden wordt deze adviesfiche opgesteld met het advies om bij eventuele renovatie/verbouwingswerken de onderliggende lagen ook te laten onderzoeken.

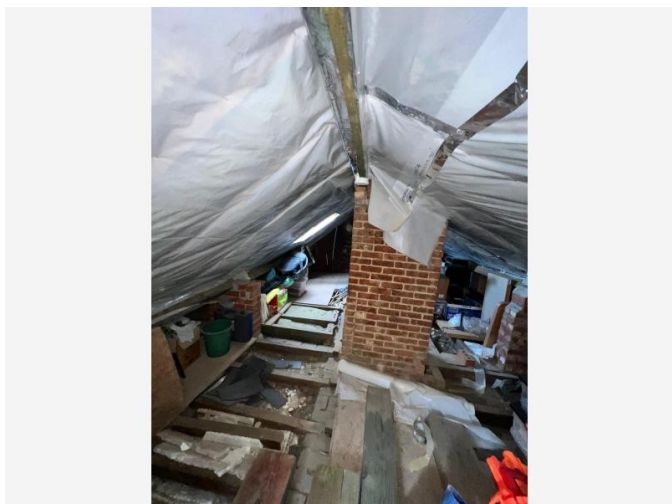
Het hellend dak werd langs binnen afgewerkt met niet-asbestverdachte materialen. om die reden wordt deze adviesfiche opgesteld met de opmerking dat bij ingrijpende renovatiewerken destructief onderzoek is aangewezen om na te gaan of asbesthoudende materialen aanwezig zijn in het dak.

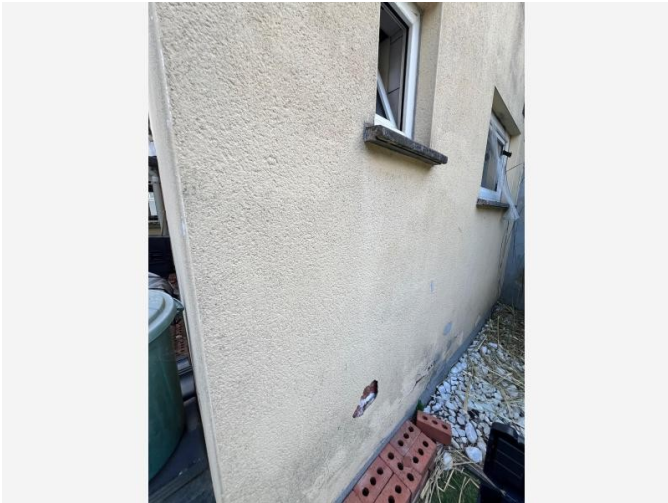
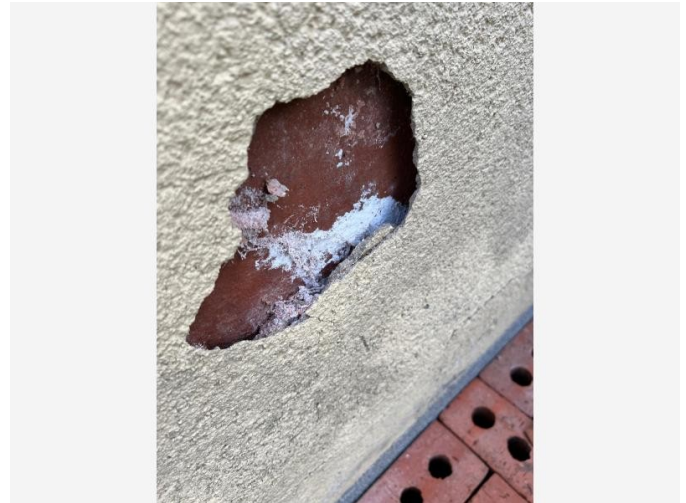
## Fiche 5: Crepi

Geen asbest

| # | Type | Referentie | Resultaat |
|---|---|---|---|
| 5.1 | Puntmonster | 15042513 | Geen asbest |

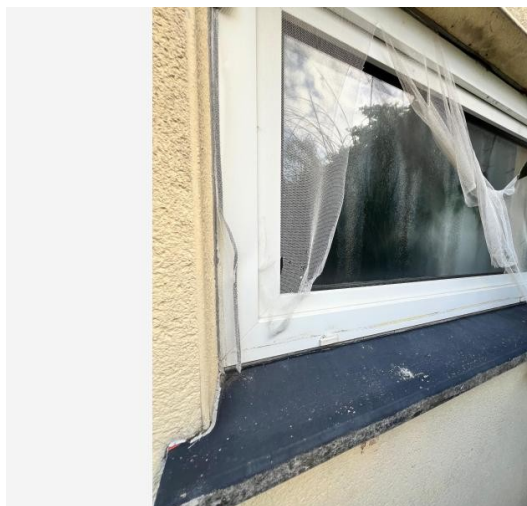
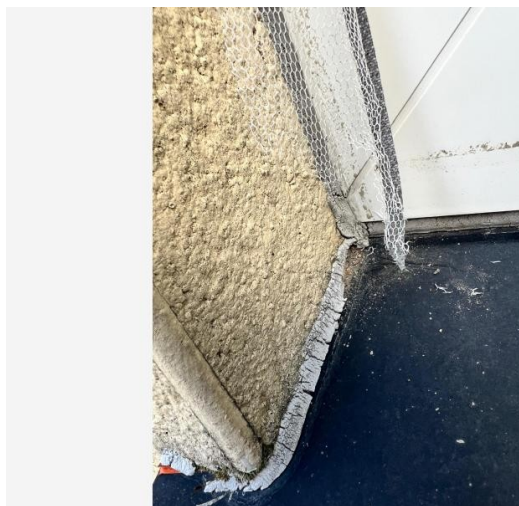
## Fiche 6: Mastiek

Geen asbest

| # | Type | Referentie | Resultaat |
|---|---|---|---|
| 6.1 | Puntmonster | 15042512 | Geen asbest |

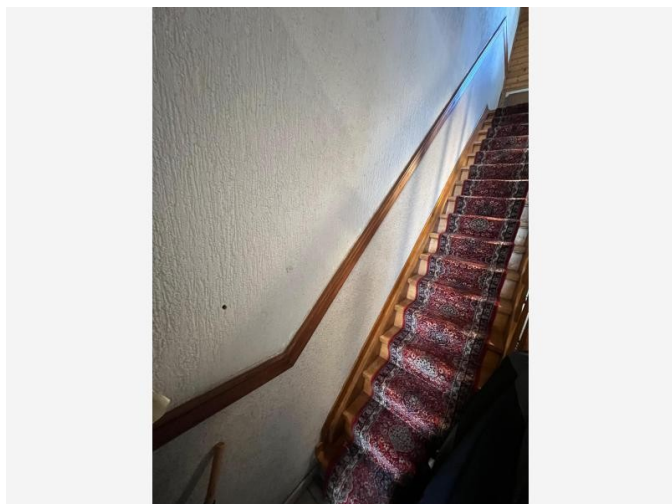
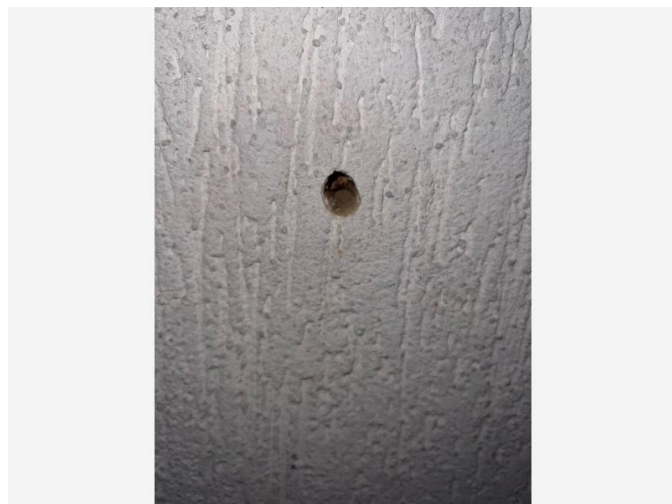
## Fiche 7: Pleisterwerk muren

Geen asbest

| # | Type | Referentie | Resultaat |
|---|---|---|---|
| 7.1 | Mengmonster | 15042511 | Geen asbest |
