# Asbestinventarisatetest

Ijzerweglaan 35, 9050 Gent

Attestnummer : 20250310-000314.000

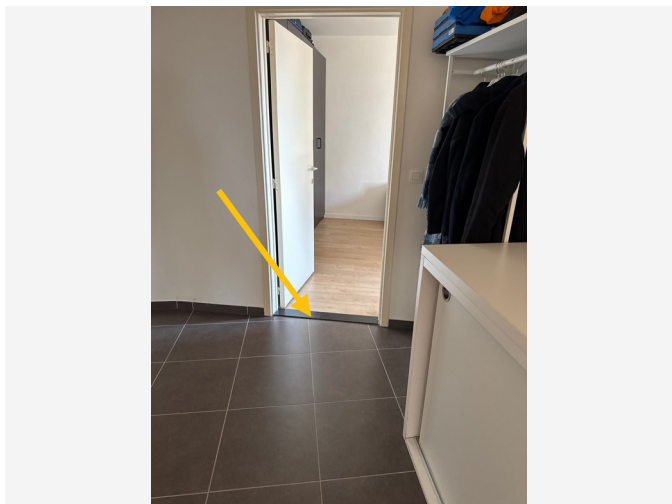
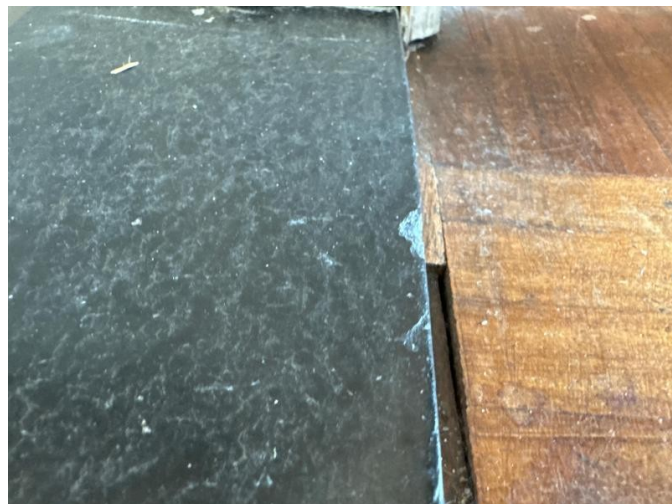
| Fiche 1: Deurdorpels in Massal..... | 13 |

Het asbestmateriaal valt onder de mijlpaal van 2040.

| Eindbeoordeling materiaalisico | Laag materiaalisico en/of verlaagde kans op vezelvrijgave |

| Toestand van het materiaal | Licht beschadigd, licht verweerd. Intact calciumsilicaatmateriaal of categorie III 'gebondenheid' |

| Beschrijving | Deurdorpels in Massal |
| Hoeveelheid (oppervlakte - dikte - aantal) | • 0,30 m <sup>2</sup> - 3,00 cm - 4 stuks |

- Zorg voor een veilig beheer. Vermijd het beschadigen van het asbestmateriaal. Controleer de toestand jaarlijks op wijzigingen.

De deurdorpels kunnen in één geheel verwijderd en ingepakt en afgevoerd worden zonder het materiaal te beschadigen, door het omringende materiaal los te kappen. Het is bij de verwijderingswerken van groot belang dat de nodige

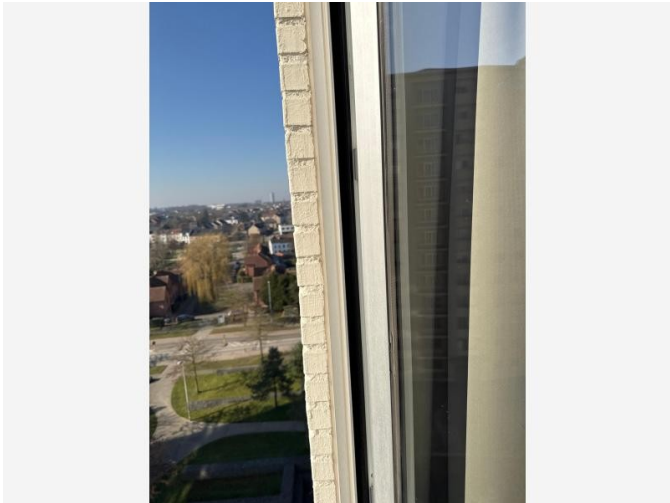
Er werd tijdens de inspectie geen verdachte mastiek waargenomen. De raamkaders zijn afgewerkt met rubbers of silicone.

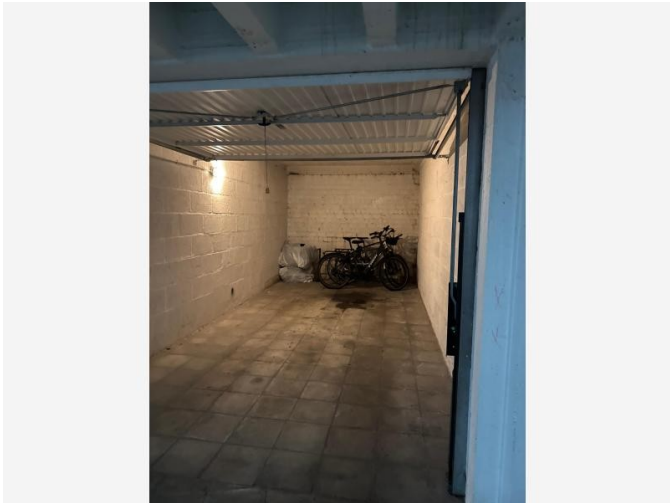
## Fiche 3: Geen verdachte materialen in garagebox

Er werden tijdens de inspectie geen verdachte materialen waargenomen in de garagebox.

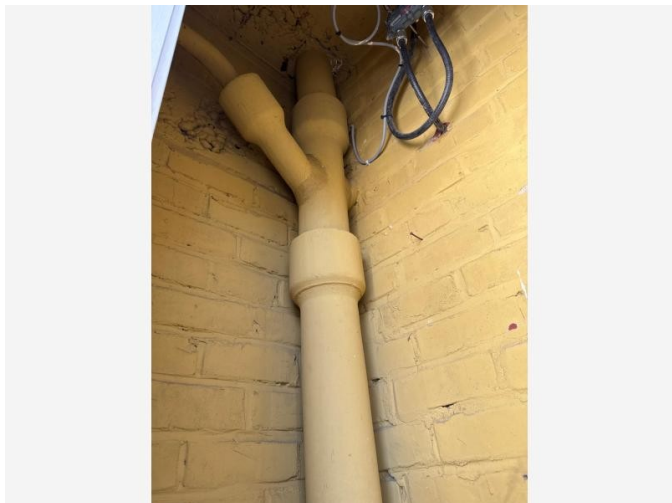
## Fiche 4: Regenafvoer in asbestcement (gemeenschappelijke delen)

De regenafvoer ter hoogte van de bergingen van het terras zijn vervaardigd uit asbestcement. Deze worden niet opgenomen in een bronfiche omdat ze deel uitmaken van de gemeenschappelijke delen.

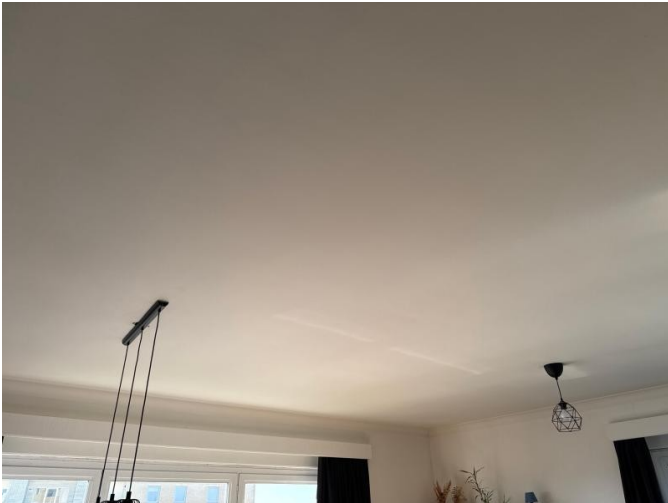
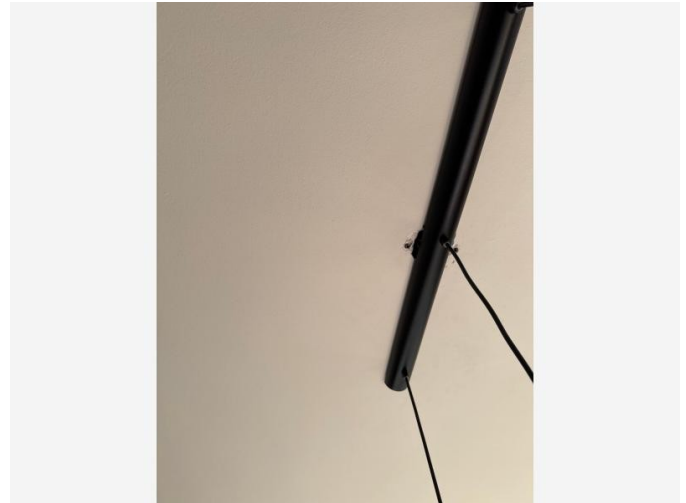
## Fiche 6: pleisterwerk plafonds

Geen asbest

| # | Type | Referentie | Resultaat |
|---|---|---|---|
| 6.1 | Mengmonster | 2 | Geen asbest |
