# Asbestinventarisatetest

Brusselsesteenweg 438, 3090 Overijse

Attestnummer : 20240427-000074.000

Uitgegeven op : 27.04.2024

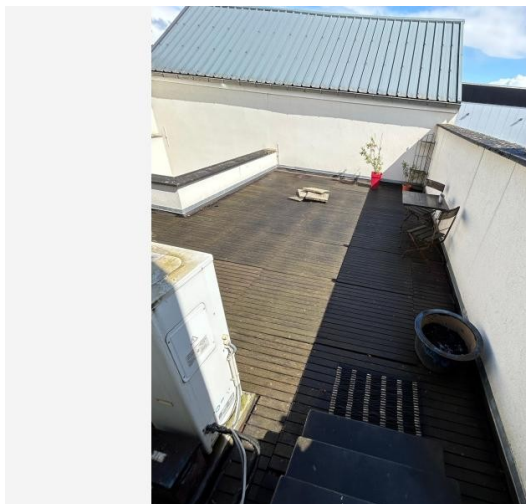
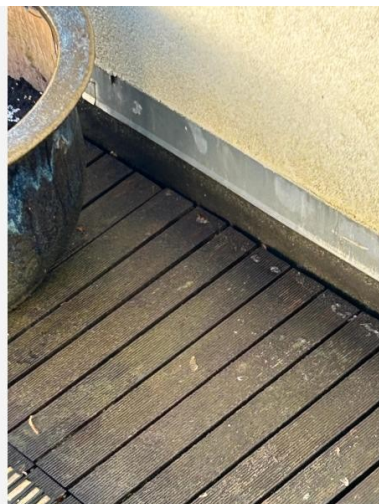
Het asbestmateriaal valt onder de mijlpaal van 2040.

| Eindbeoordeling materiaalrisico | Zeer laag materiaalrisico en/of zeer lage kans op vezelvrijgave |

| Gebondenheid | Categorie 1: hechtgebonden in oorsprong |
| Asbestsoort (vezeltype) | Alleen chrysotiel |
| Asbestconcentratie | Laag (< 50%) |
| Afschermingsgraad van het gehele materiaal | Geheel of deels vrij aan de buitenlucht |
| Toestand van het materiaal | Onbeschadigd, niet verweerd |

| Beschrijving | roofing onder terrasop de 1e. verdieping |
| Hoeveelheid (oppervlakte - aantal) | • 52,00 m <sup>2</sup> - 1 stuk |

- Zorg voor een veilig beheer. Vermijd het beschadigen van het asbestmateriaal. Controleer de toestand jaarlijks op wijzigingen.

- Eenvoudige handelingen: mag via doe-het-zelf of door werknemer(s) met opleidingsattest eenvoudige handelingen  
mag bij werken verwijderd worden door een dakwerker mits die een opleidingsattest kan voorleggen.

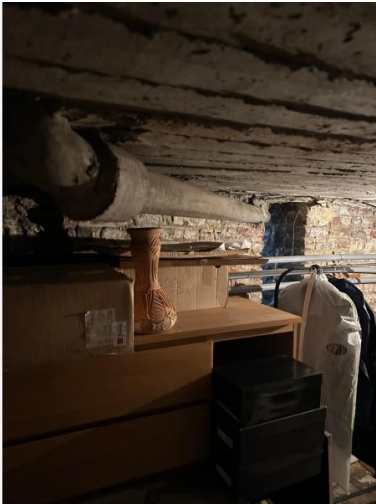
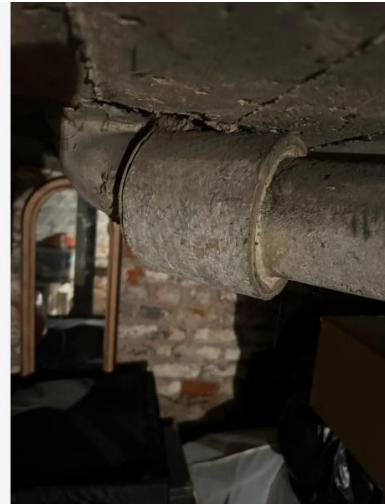
Het asbestmateriaal valt onder de mijlpaal van 2040.

| Eindbeoordeling materiaalisico | Laag materiaalisico en/of verlaagde kans op vezelvrijgave |

| Asbestsoort (vezeltype) | Crocidoliet aanwezig |
| Afschermingsgraad van het gehele materiaal | Geheel of deels (ook) vrij aan de binnenlucht |
| Toestand van het materiaal | Onbeschadigd, niet verweerd |

| Beschrijving | cementgebonden afvoer verdieping -1 |
| Hoeveelheid (lengte - omtrek - dikte - aantal) | • 2,15 m - 37,00 cm - 0,80 cm - 1 stuk |

- Zorg voor een veilig beheer. Vermijd het beschadigen van het asbestmateriaal. Controleer de toestand jaarlijks op wijzigingen.

- Eenvoudige handelingen: mag via doe-het-zelf of door werknemer(s) met opleidingsattest eenvoudige handelingen voorzichtig losmaken en dubbel verpakt afvoeren, gebruik de aangepaste persoonlijke beschermingsmiddelen.  
vermijd breuken / beschadigen, gebruik geen sneldraaiend gereedschap.

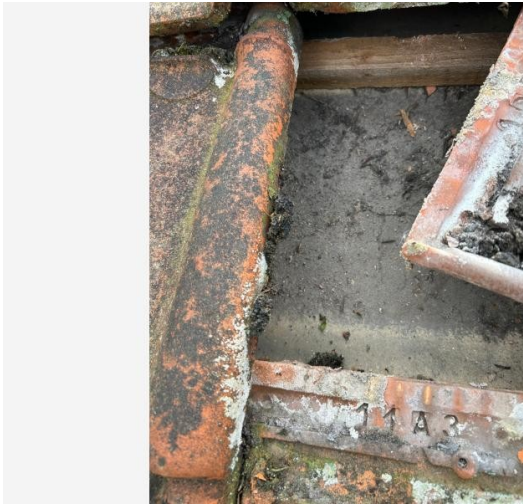
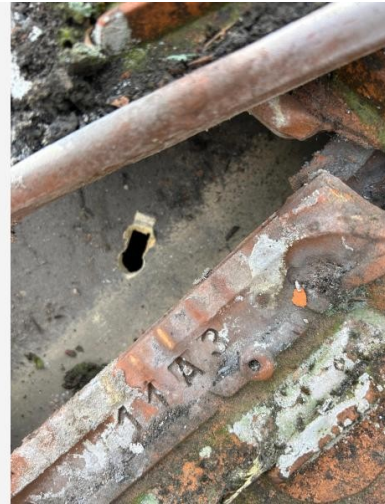
Het asbestmateriaal valt onder de mijlpaal van 2040.

| Eindbeoordeling materiaalarisico | Zeer laag materiaalarisico en/of zeer lage kans op vezelvrijgave |

| Asbestsoort (vezeltype) | Alleen chrysotiel |
| Toestand van het materiaal | Onbeschadigd, niet verweerd |

| # | Type | Referentie | Resultaat |
|---|---|---|---|
| 3.1 | Puntmonster | 2404/12 | Chrysotiel |

| Beschrijving | Onderdak |
| Asbestmateriaal | Plaat, paneel, tablet - Type Menuiserite |
| Hoeveelheid (oppervlakte - dikte - aantal) | • 45,00 m <sup>2</sup> - 0,54 cm - 1 stuk |

- Zorg voor een veilig beheer. Vermijd het beschadigen van het asbestmateriaal. Controleer de toestand jaarlijks op wijzigingen.

- Eenvoudige handelingen: mag via doe-het-zelf of door werknemer(s) met opleidingsattest eenvoudige handelingen  
mag bij werken verwijderd worden door een dakwerker mits die een opleidingsattest kan voorleggen.

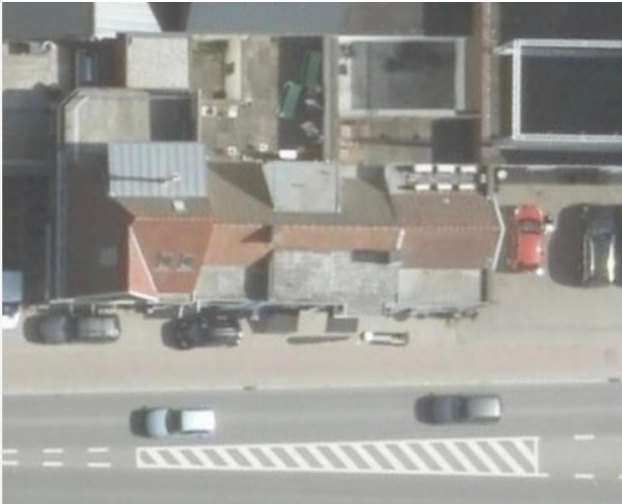
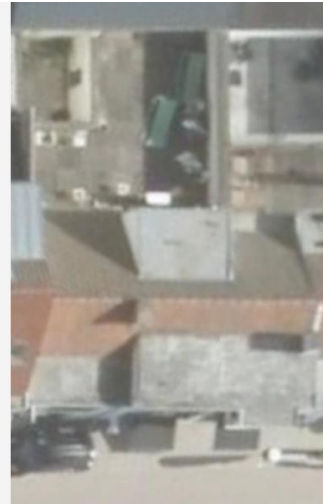
Het asbestmateriaal valt onder de mijlpaal van 2040.

| Eindbeoordeling materiaalrisico | Zeer laag materiaalrisico en/of zeer lage kans op vezelvrijgave |

| Asbestsoort (vezeltype) | Alleen chrysotiel |
| Toestand van het materiaal | Onbeschadigd, niet verweerd |

| Beschrijving | roofing op platte daken |
| Hoeveelheid (oppervlakte - aantal) | • 37,00 m <sup>2</sup> - 1 stuk |

- Zorg voor een veilig beheer. Vermijd het beschadigen van het asbestmateriaal. Controleer de toestand jaarlijks op wijzigingen.

- Eenvoudige handelingen: mag via doe-het-zelf of door werknemer(s) met opleidingsattest eenvoudige handelingen mag bij werken verwijderd worden door een dakwerker mits die een opleidingsattest kan voorleggen.

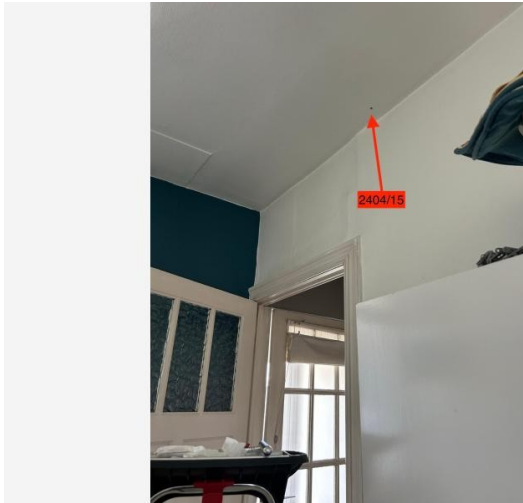
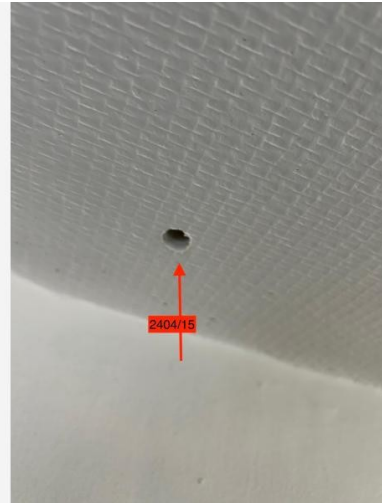
Geen asbest

| # | Type | Referentie | Resultaat |
|---|---|---|---|
| 5.1 | Mengmonster | 2404/15 | Geen asbest |

| Beschrijving | Beploistering plafonds appartement +1 |

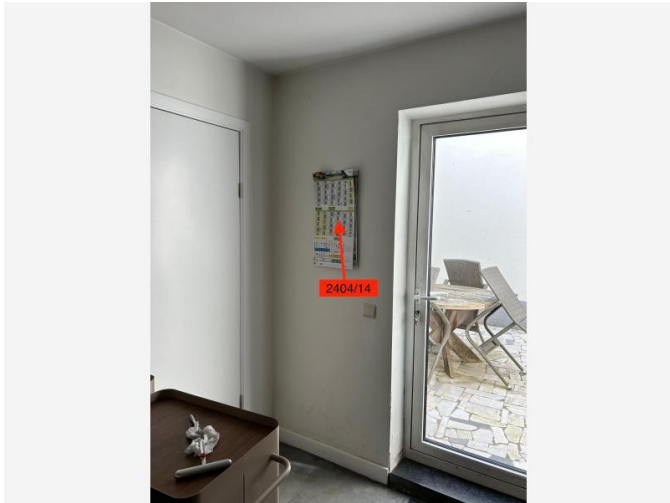
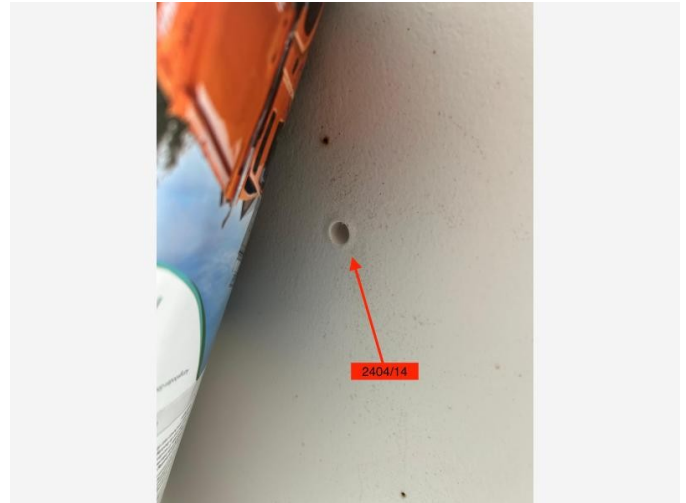
## Fiche 6: Bepleistering muren kapsalon

Geen asbest

| # | Type | Referentie | Resultaat |
|---|---|---|---|
| 6.1 | Mengmonster | 2404/14 | Geen asbest |

| Beschrijving | Bepleistering muren kapsalon |

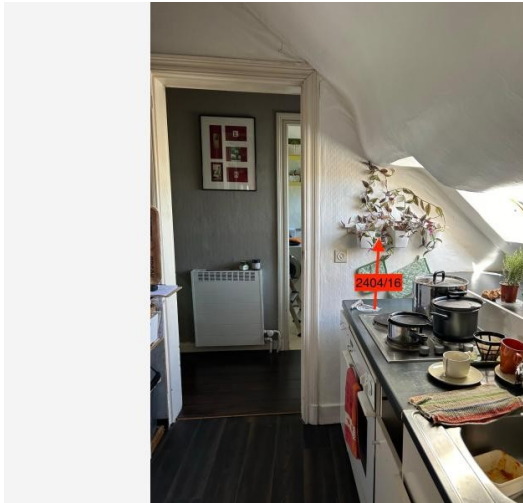
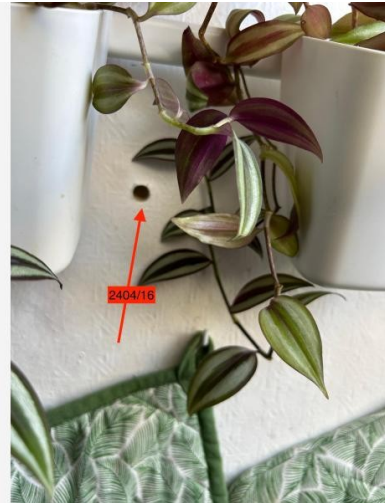
Geen asbest

| # | Type | Referentie | Resultaat |
|---|---|---|---|
| 7.1 | Mengmonster | 2404/16 | Geen asbest |

| Beschrijving | Bepleistering muren appartement +1 |
