# Asbestinventarisatetest

Otto Veniusstraat 3/102, 2000 Antwerpen

Attestnummer : 20241112-000274.000

Uitgegeven op : 12.11.2024

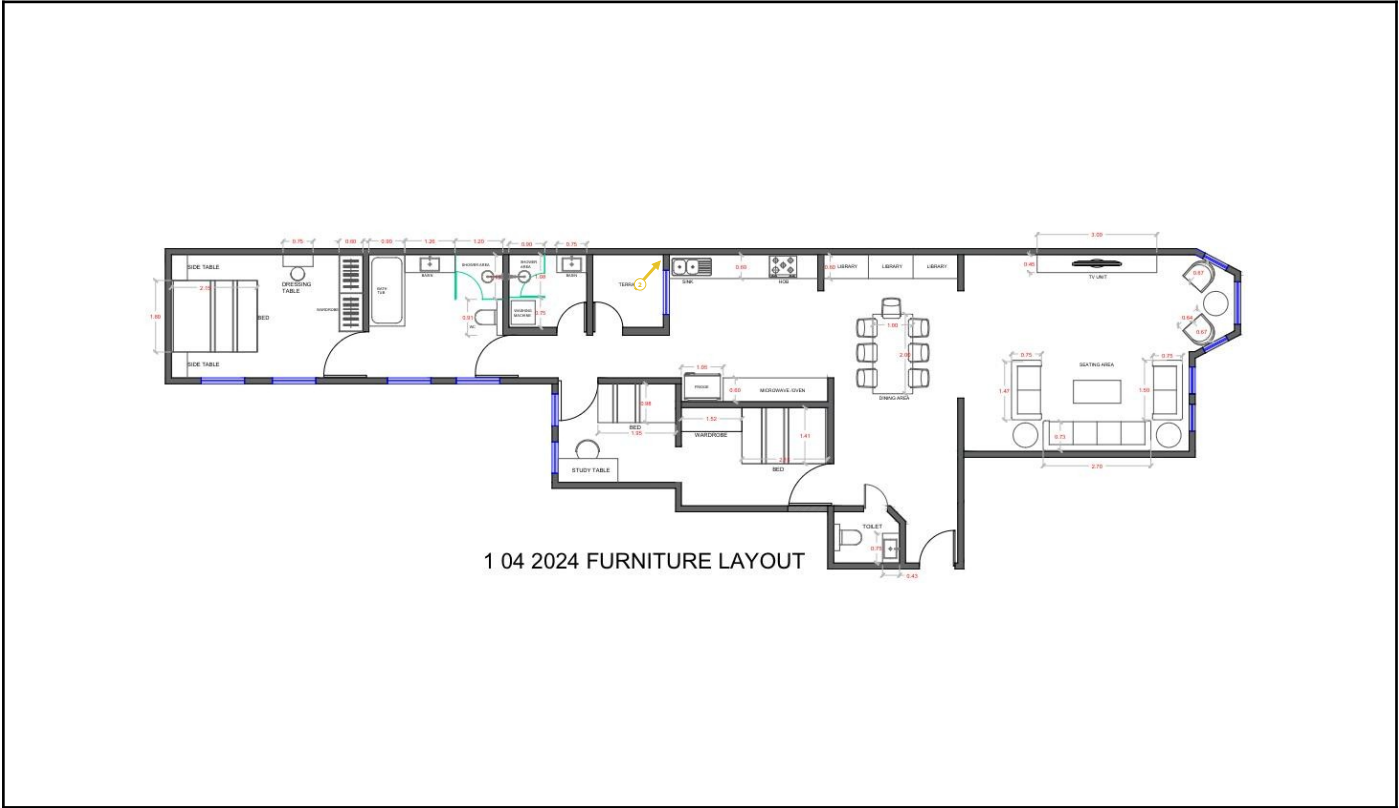
# Plan 1.1: Plan appartement

| Beschrijving | Type | Actie |
|---|---|---|
| 2. Asbestcementbuis | Asbestmateriaal | Zorgvuldig beheren |

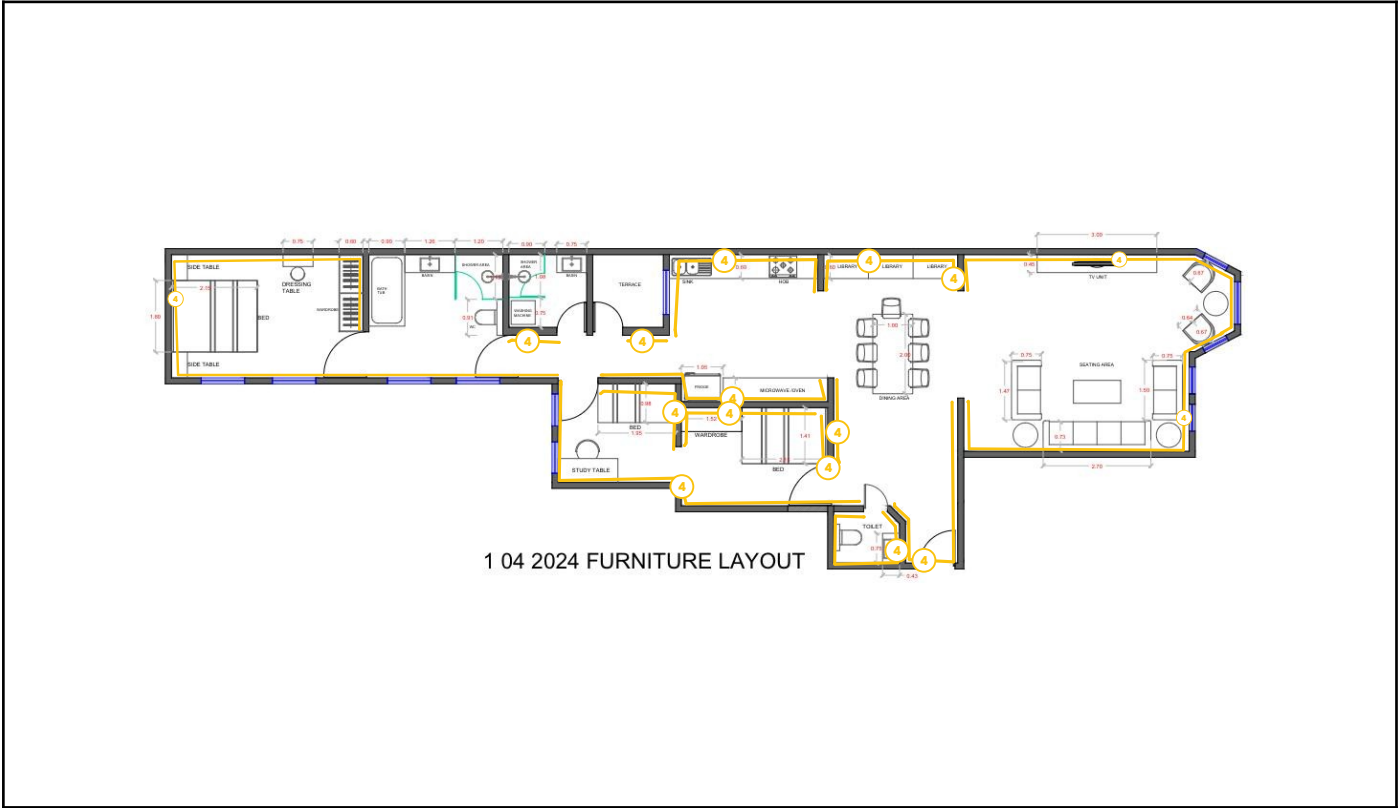
# Plan 1.2: Pleisterwerk muren

| Beschrijving | Type | Actie |
|---|---|---|
| 4. Pleisterwerk | Uitsluiting | - |

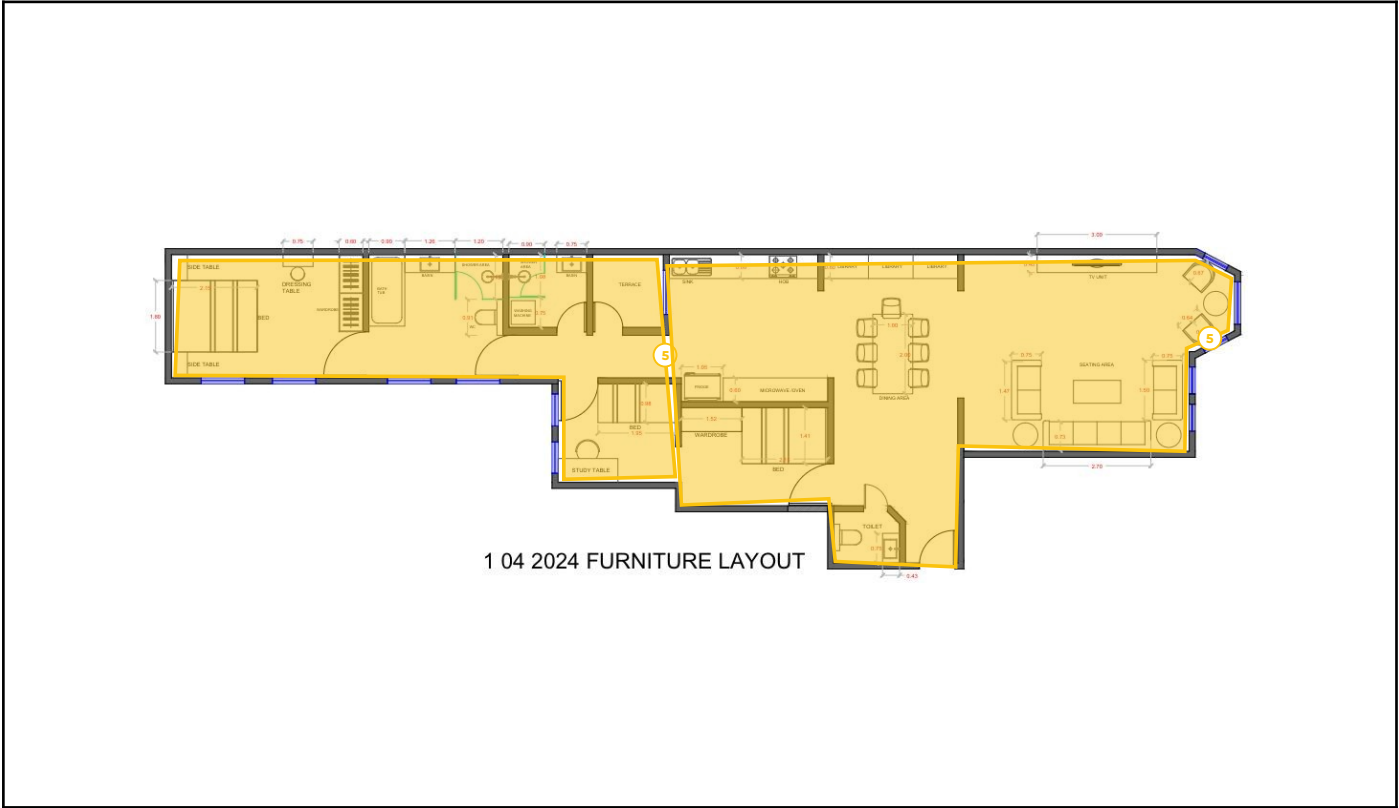
# Plan 1.3: Pleisterwerk plafond

| Beschrijving | Type | Actie |
|---|---|---|
| 5. Pleisterwerk plafonds | Uitsluiting | - |

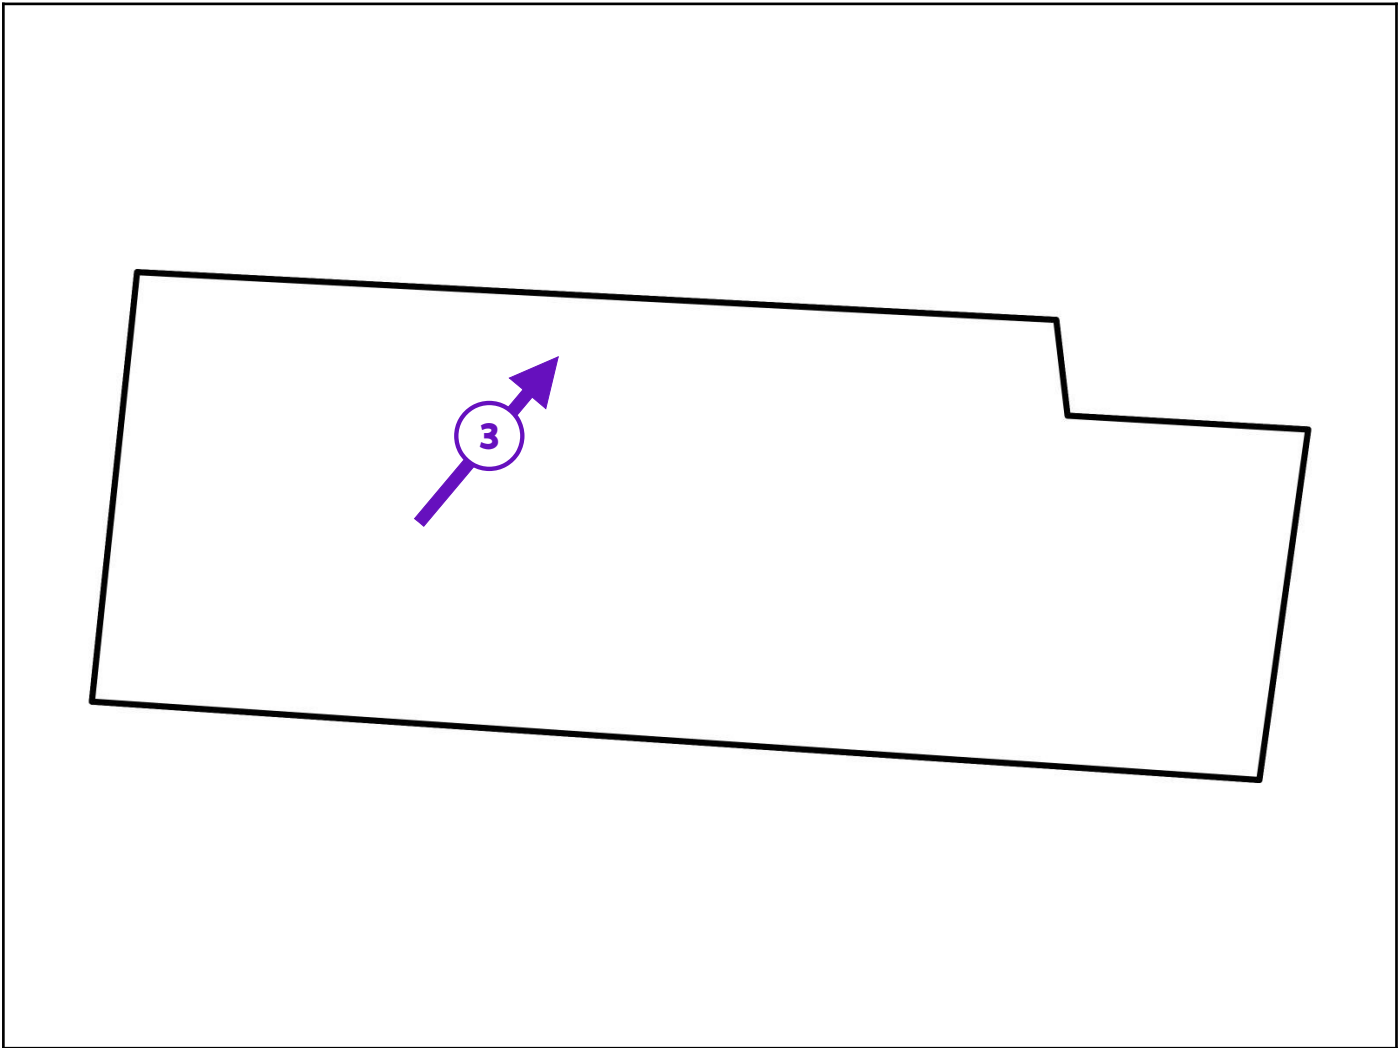
# Plan 1.4: Kelderverdieping

| Beschrijving | Type | Actie |
|---|---|---|
| 3. Kelder afgesloten | Beperking | - |

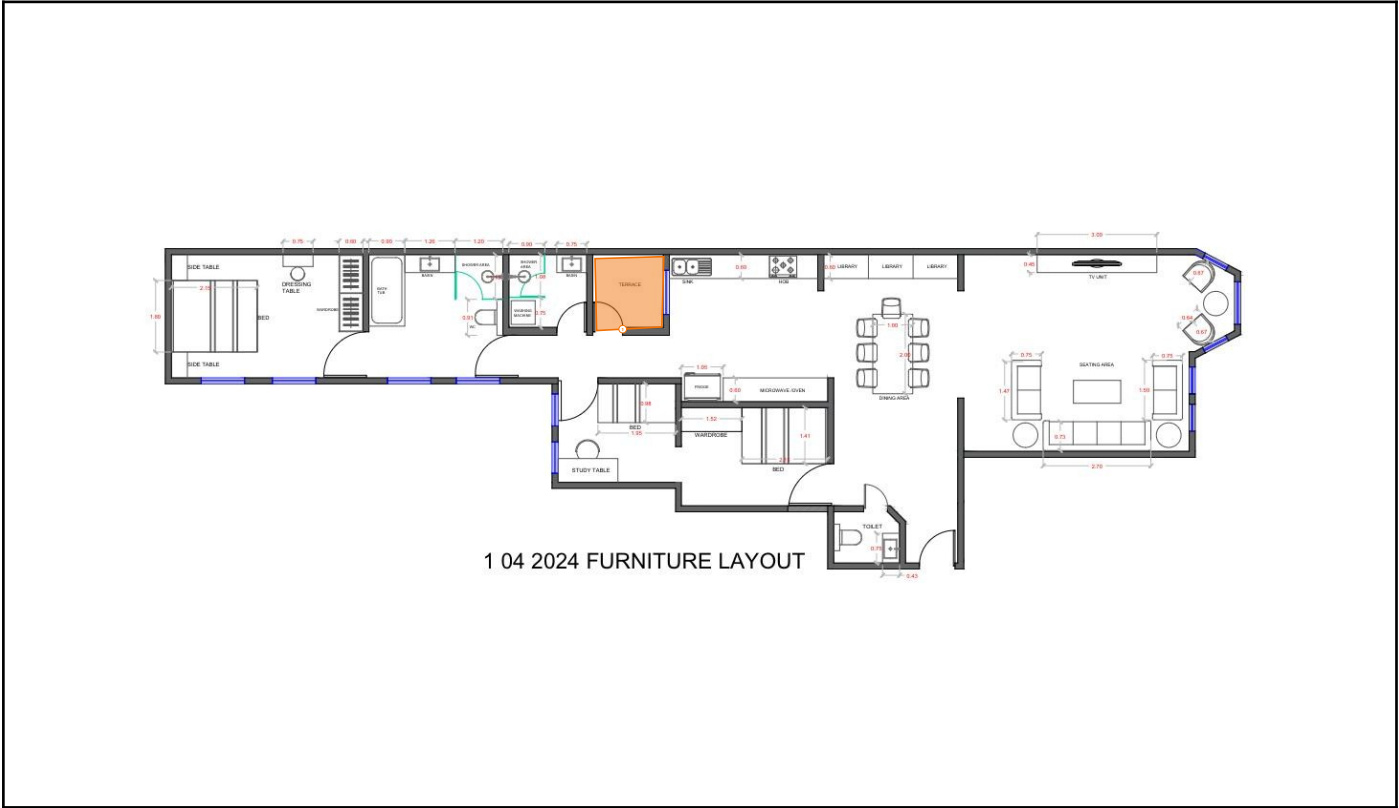
# Plan 1.5: Roofing

| Beschrijving | Type | Actie |
|---|---|---|
| 1. Roofing balkon | Asbestmateriaal | Verwijderen |

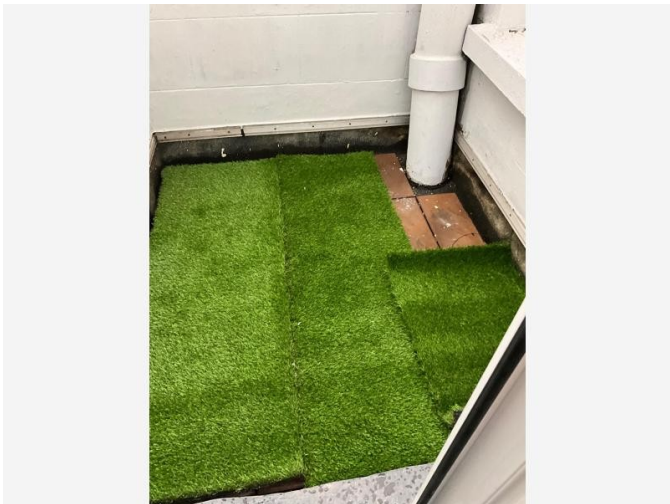
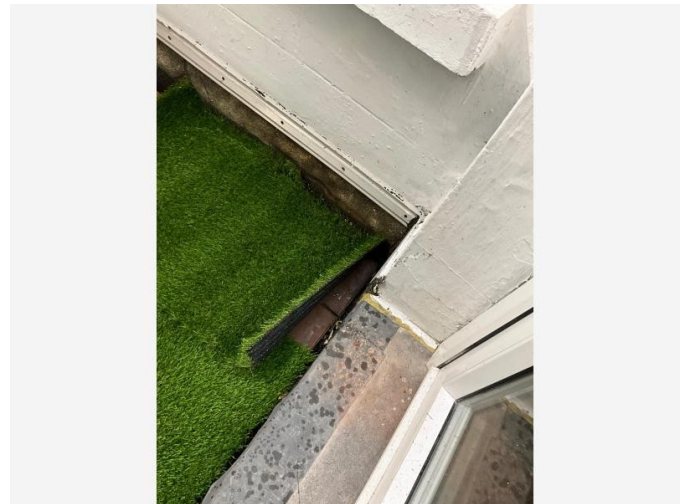
Overzichtsfoto

Detailfoto

## Conclusie

Het asbestmateriaal valt onder de mijlpaal van 2040.

Verwijderen

| Eindbeoordeling materiaalrisico | Verhoogd materiaalrisico en/of verhoogde kans op vezelvrijgave |

| Gebondenheid | Categorie 1: hechtgebonden in oorsprong |
| Asbestsoort (vezeltype) | Crocidoliet aanwezig |
| Asbestconcentratie | Laag (< 50%) |
| Afschermingsgraad van het gehele materiaal | Geheel of deels vrij aan de buitenlucht |
| Toestand van het materiaal | Matig beschadigd, matig verweerd |

| Beschrijving | Roofing balkon |
| Asbestmateriaal | Dak- en gevelbekleding - Roofing |
| Hoeveelheid (oppervlakte - aantal) | • 2,60 m <sup>2</sup> - 1 stuk |

- Zorg voor een veilig beheer. Vermijd het beschadigen van het asbestmateriaal. Controleer de toestand jaarlijks op wijzigingen.
- Zorg voor een veilig beheer en verwijder dit asbestmateriaal wanneer het bij werken eenvoudig bereikbaar wordt. Controleer de toestand jaarlijks op wijzigingen.
- Hemelwater dat afspoelt van asbestcement daken of gevels kan asbestdeeltjes bevatten. Gebruik het enkel voor gesloten circuits (bv. spoelen toiletten). Reinig na het vervangen van het dak of de gevel de dakgoten en regenwaterput of -ton om asbesthoudend sediment of slib te verwijderen

- Eenvoudige handelingen: enkel door erkend asbestverwijderaar  
Dit moet worden uitgevoerd door gecertificeerde professionals die gespecialiseerd zijn in asbestverwijdering. Zij zullen de juiste veiligheidsmaatregelen nemen, waaronder het dragen van beschermende kleding, maskers en handschoenen, om zichzelf te beschermen tegen blootstelling aan asbestvezels. Tijdens het verwijderingsproces wordt de omgeving zorgvuldig afgesloten en afgedicht om te voorkomen dat vezels zich verspreiden naar andere delen van het gebouw of naar buiten.

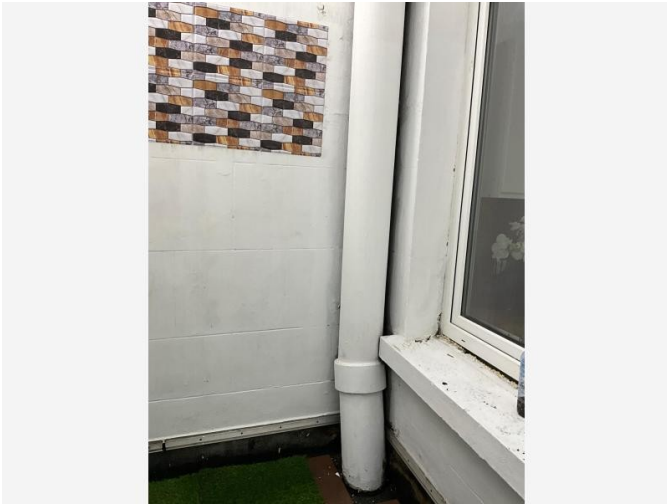
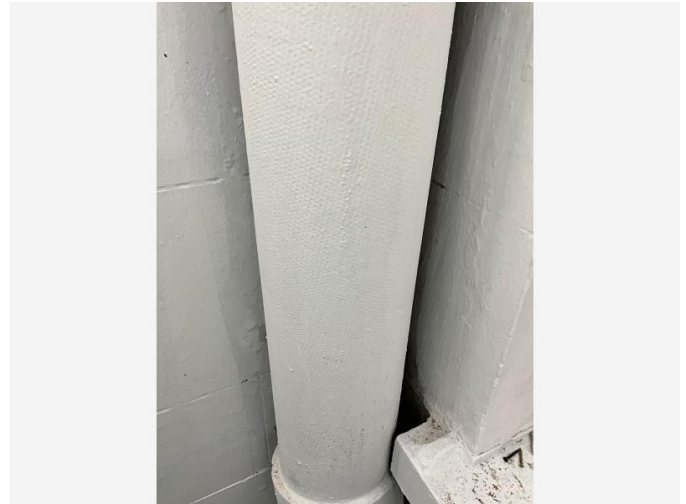
Overzichtsfoto

Detailfoto

Het asbestmateriaal valt onder de mijlpaal van 2040.

Zorgvuldig beheren

| Eindbeoordeling materiaalisico | Laag materiaalisico en/of verlaagde kans op vezelvrijgave |

| Asbestsoort (vezeltype) | Crocidoliet aanwezig |
| Toestand van het materiaal | Licht beschadigd, licht verweerd. Intact calciumsilicaatmateriaal of categorie III 'gebondenheid' |

| Beschrijving | Asbestcementbuis |
| Asbestmateriaal | Buis, koker, leiding, pijp, doorvoer |
| Hoeveelheid (lengte - omtrek - dikte - aantal) | <ul style="list-style-type: none"><li>• 4,50 m - 74,00 cm - 1,00 cm - 1 stuk</li></ul> |
| Opmerking | De hoeveelheid is een schatting van het deel van de buis dat zich aan het appartement bevindt. Deze loopt over de hele kant van de gevel over alle verdiepingen. |

- Zorg voor een veilig beheer. Vermijd het beschadigen van het asbestmateriaal. Controleer de toestand jaarlijks op wijzigingen.
- Zorg voor een veilig beheer en verwijder dit asbestmateriaal wanneer het bij werken eenvoudig bereikbaar wordt. Controleer de toestand jaarlijks op wijzigingen.
- Hemelwater dat afspoelt van asbestcement daken of gevels kan asbestdeeltjes bevatten. Gebruik het enkel voor gesloten circuits (bv. spoelen toiletten). Reinig na het vervangen van het dak of de gevel de dakgoten en regenwaterput of -ton om asbesthoudend sediment of slib te verwijderen

- Eenvoudige handelingen: enkel door erkend asbestverwijderaar  
Gezien de hoeveelheid en het feit dat deze ook doorloopt in andere appartement dele moeilijk in te schatten of deze buis in zijn gehele compartimenten kan verwijderd worden.

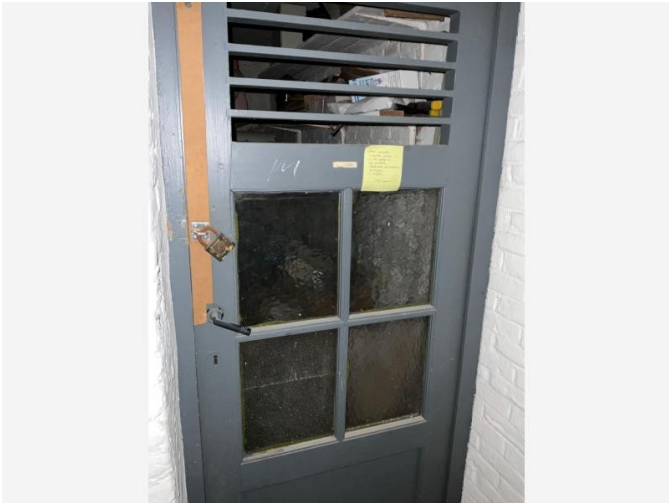
Situeringsfoto

### Tijdelijke beperking

**Reden:** Slotvaste toegangspoort, -deur of -luik

**Uitleg van de asbestdeskundige:** De deur is afgesloten met een hangslot. Eigenaar heeft geen sleutel, moet het slot zelf laten openbreken.

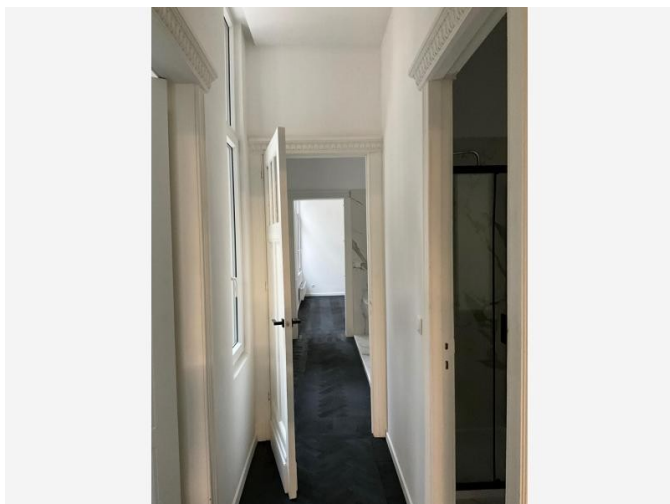
Situeringsfoto

#### Uitgesloten van inspectie

Bouwjaar: 2024

*Constructies gebouwd vanaf 2001 moeten niet onderzocht worden*

| Opmerking | Alle muren en plafonds werden opnieuw gepleisterd tijdens de renovatiewerken. |

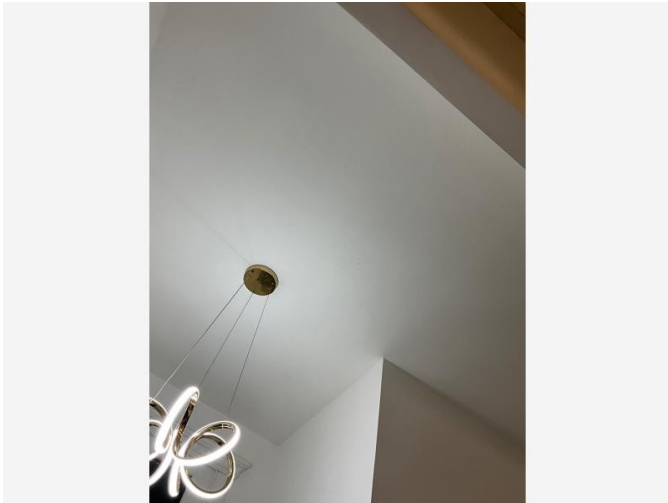
Situeringsfoto

#### Uitgesloten van inspectie

Bouwjaar: 2024

*Constructies gebouwd vanaf 2001 moeten niet onderzocht worden*

| Opmerking | Al het pleisterwerk werd gedaan tijdens de renovatie in 2024. |
