# Asbestinventarisatattest

Leemputstraat 28, 2600 Antwerpen

Attestnummer : 20250528-000338.000

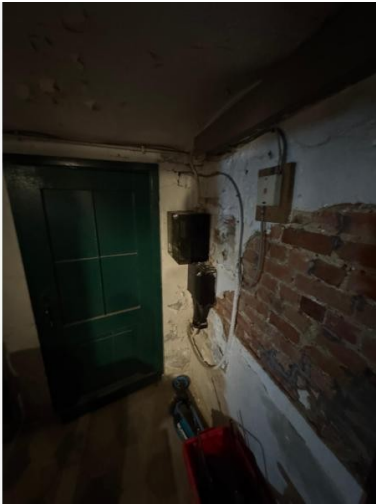
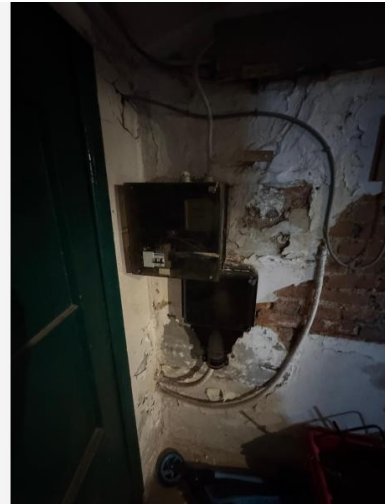
| Fiche 1: Bakeliet verdeeldoos & meter | 16 |

Het asbestmateriaal valt onder de mijlpaal van 2040.

| Eindbeoordeling materiaalrisico | Laag materiaalrisico en/of verlaagde kans op vezelvrijgave |

| Asbestsoort (vezeltype) | Crocidoliet aanwezig |
| Asbestconcentratie | Laag (< 50%) |
| Toestand van het materiaal | Onbeschadigd, niet verweerd |

| Beschrijving | Bakeliet verdeeldoos & meter |
| Opmerking | Deze wordt doorgaans door de netbeheerder verwijderd |

- Zorg voor een veilig beheer. Vermijd het beschadigen van het asbestmateriaal. Controleer de toestand jaarlijks op wijzigingen.

- Eenvoudige handelingen: mag via doe-het-zelf of door werknemer(s) met opleidingsattest eenvoudige handelingen  
Zonder slijpen en mits gebruik PBM's zelf te verwijderen (in hun geheel)

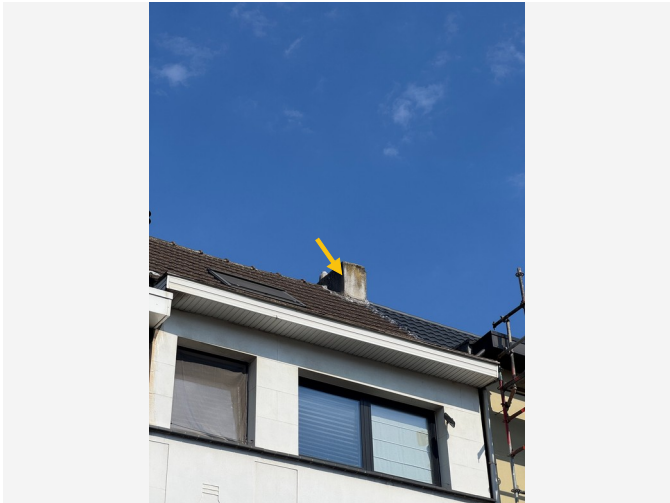
| Fiche 2: Schoorsteen | 20 |

**Reden:** Het te onderzoeken materiaal situeert zich hoger dan 3,50 m te rekenen vanaf een veilige ondergrond

**Uitleg van de asbestdeskundige:** De schoorsteen kan niet veilig onderzocht worden zonder gebruik te maken van een hoogwerker (niet in kader van dit asbest attest); werd tevens opnieuw bezet onlangs

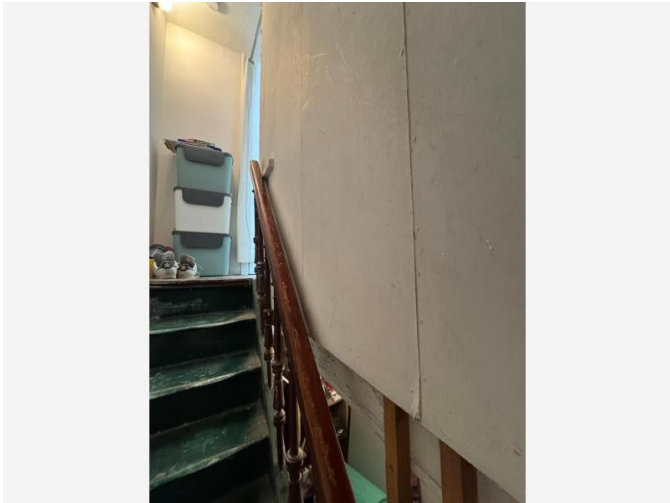
| Fiche 3: Beplating keldertrap | 22 |

Betreft houtvezelpanelen

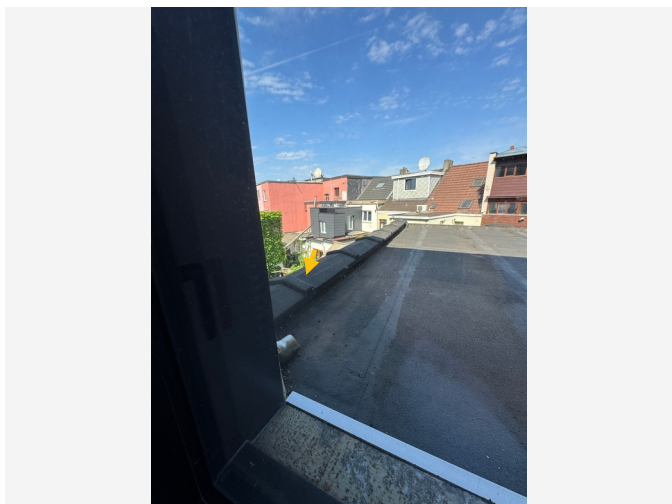
| Fiche 4: Dekstenen | 23 |

Dekstenen aan weerskanten van het platte dak betreft beton; niet asbestverdacht

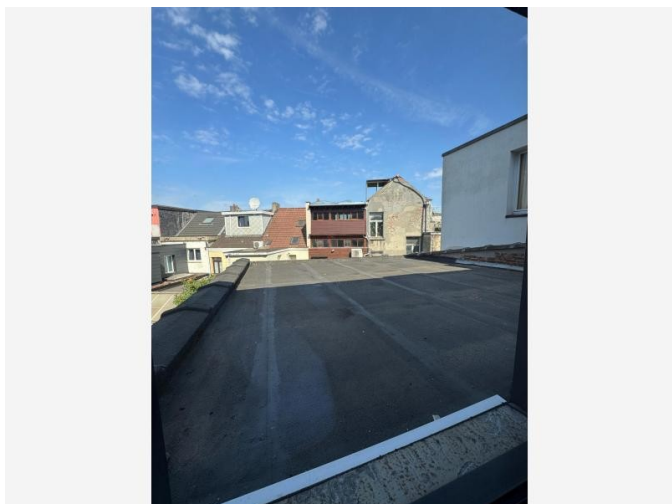
| Fiche 5: Plat dak | 24 |

Het platte dak werd in 2013 volledig opnieuw gedaan; zie foto's werken in bijlage

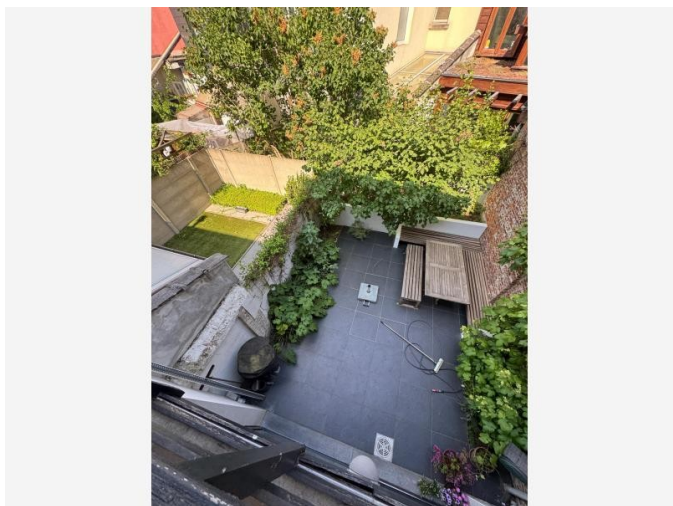
| Fiche 6: Tuin | 25 |

Geen asbestverdachte toepassingen aangetroffen in of rond de tuin

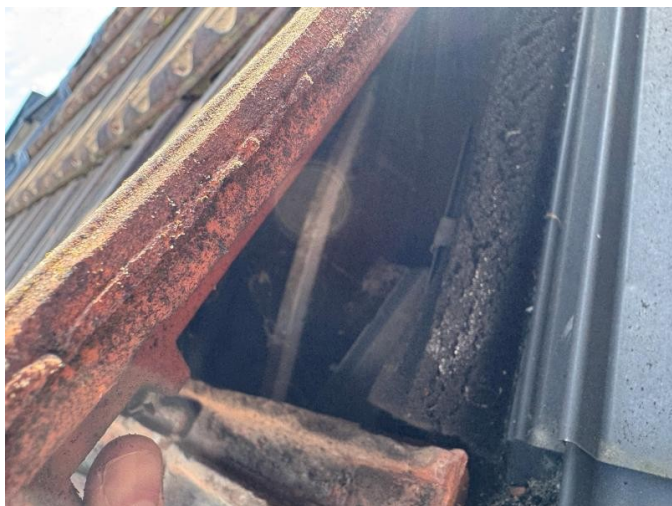
| Fiche 7: Schuin dak | 26 |

Geen onderdak vastgesteld onder dakpannen, slechts dampscherm waaronder isolatie; dak werd tevens langs binnen volledig geïsoleerd en afgewerkt

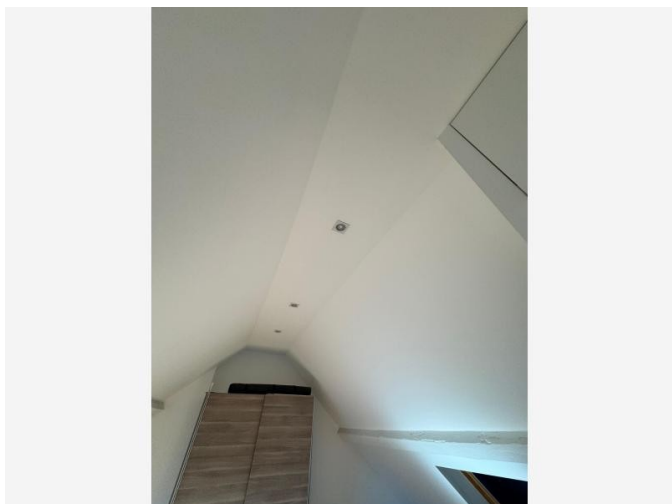
| Fiche 8: Plafonds | 27 |

Overall valse niet-asbestverdachte (gyproc)plafonds aangetroffen in de woning

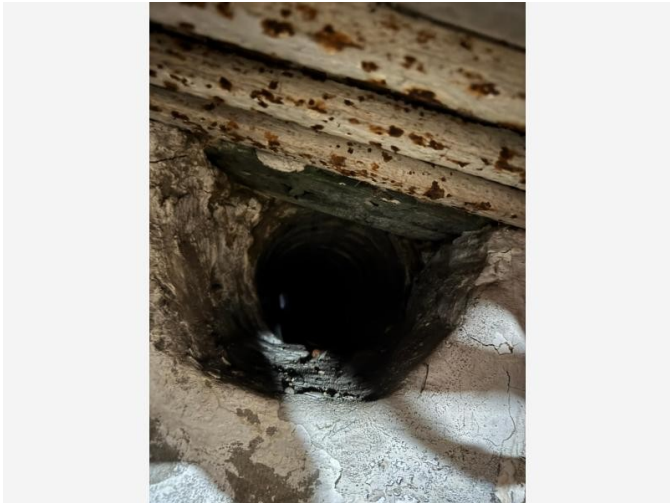
| Fiche 9: Verluchtingspijp | 28 |

De verluchttingspijp die achteraan de kelder in de muur vertrekt en onder de vloer loopt is niet-asbestverdacht; geen asbestcement; geen uitspraak mogelijk over rest van de afvoeren (die niet zichtbaar is)

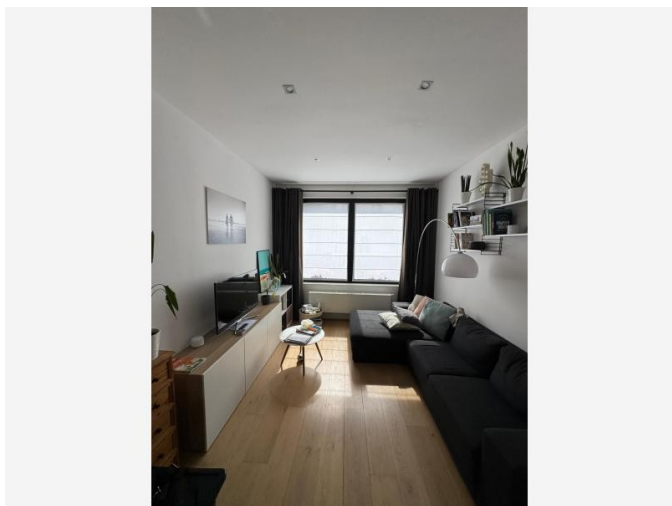
| Fiche 10: Totaalrenovatie | 29 |

De gehele woning werd volledig gerenoveerd van 2012-2017: nieuwe vloeren, muren gestript tot op baksteen, nieuwe leidingen, nieuwe elektriciteit, nieuwe keuken, nieuwe badkamer, gyproc-wanden, nieuw plat dak..

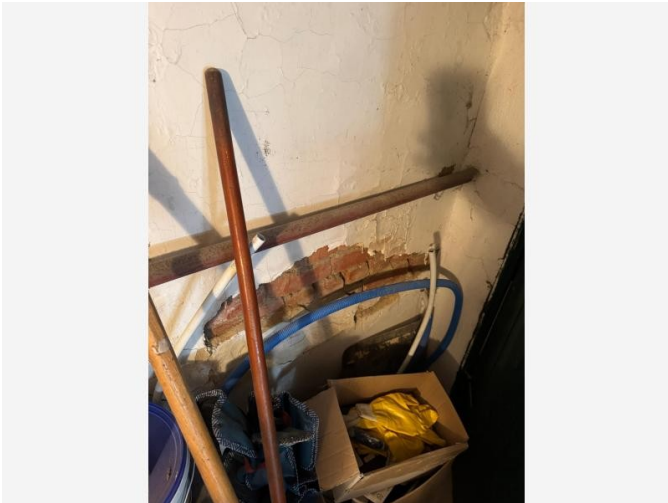
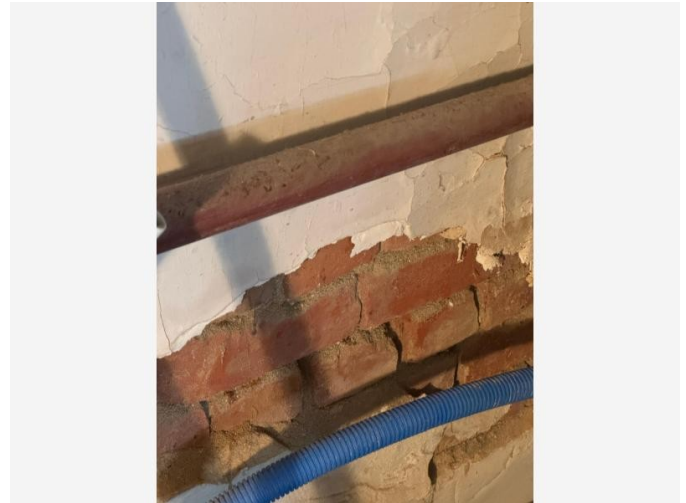
## Fiche 11: Pleisterwerk muren

Geen asbest

| # | Type | Referentie | Resultaat |
|---|---|---|---|
| 11.1 | Mengmonster | #1 Pleisterwerk muren | Geen asbest |

| Opmerking | Beperkt tot 2 monsters van pleisterwerk in de kelder, gezien overige muren gestript tot op baksteen in rest van de woning; zie foto's werken |
