# Asbestinventarisatetest

Molenstraat 4, 9150 Beveren-Kruibeke-Zwijndrecht

Attestnummer : 20250219-000424.000

Uitgegeven op : 19.02.2025

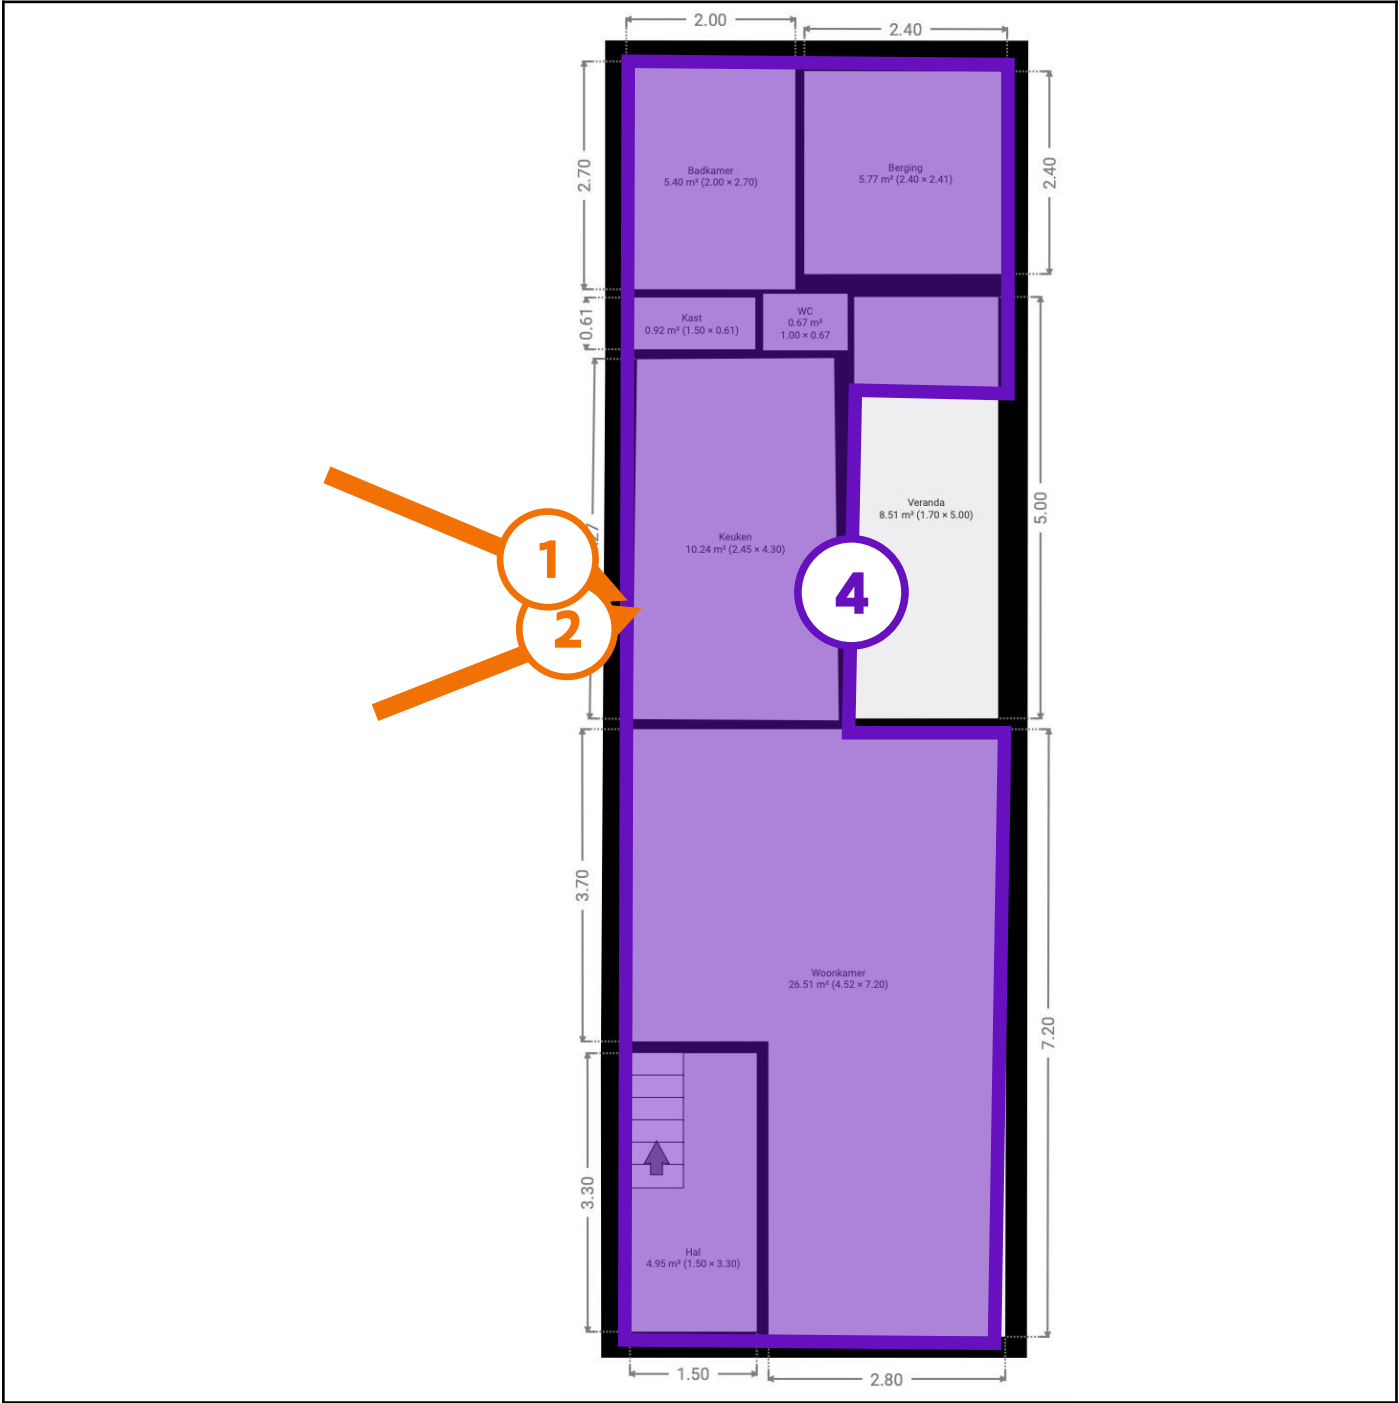
# Plan 1.2: Gelijkvloers

| Beschrijving | Type | Actie |
|---|---|---|
| 1. Schouwhoed | Asbestmateriaal | Verwijderen |
| 2. Rookgaskanaal in asbest cement | Asbestmateriaal | Verwijderen |

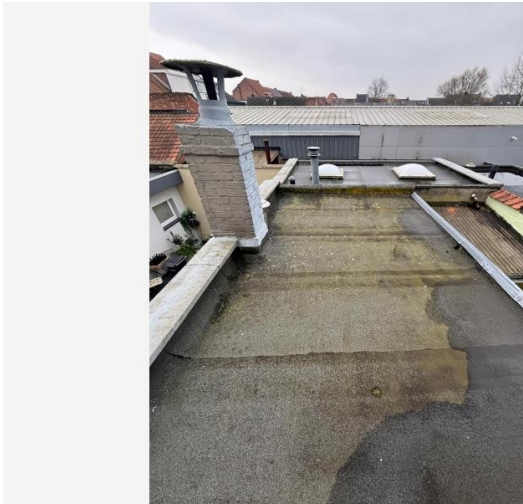
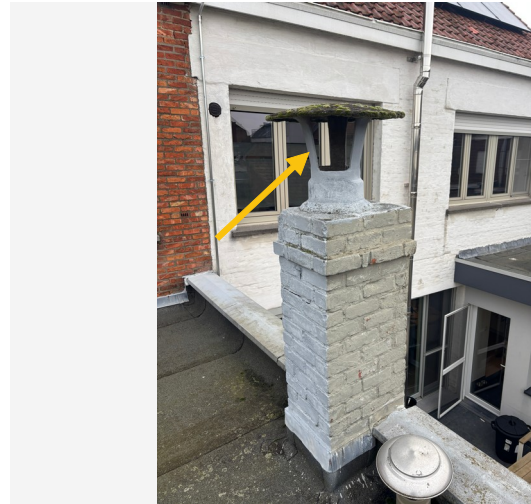
Het asbestmateriaal valt onder de mijlpaal van 2034.

- Eenvoudige handelingen: enkel door erkend asbestverwijderaar  
Er werd geen staal genomen van het materiaal, dit met kans op breuk - schade.

Dit type schouwwhoed bevat meestal asbest.

Kan makkelijk verwijderd worden zonder te beschadigen.

| Eindbeoordeling materiaalisico | Verhoogd materiaalisico en/of verhoogde kans op vezelvrijgave |

| Asbestsoort (vezeltype) | Crocidoliet aanwezig |
| Toestand van het materiaal | Matig beschadigd, matig verweerd |

| Beschrijving | Schouwhoed |

Verwijderen

- Zorg voor een veilig beheer. Vermijd het beschadigen van het asbestmateriaal. Controleer de toestand jaarlijks op wijzigingen.

Vermoedelijk loopt de buis door in een kanaal in de gemetste schouw, dit vereist specifieke bijkomende maatregelen en voldoende expertise om deze buis correct te verwijderen zonder de buis stuk te maken. Bij het verwijderen kan stof voorkomen.

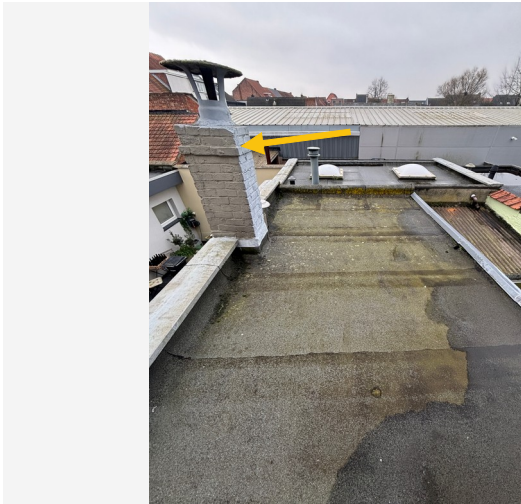
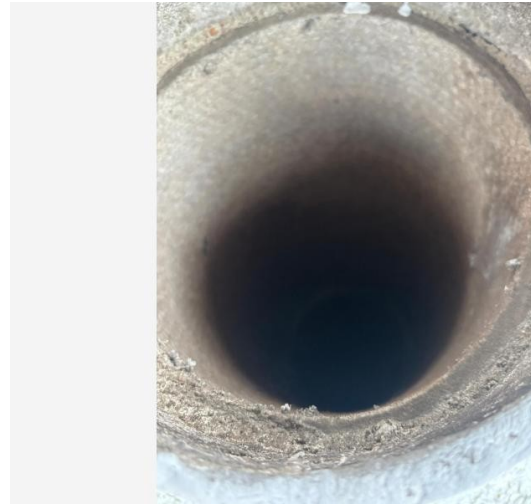
Het asbestmateriaal valt onder de mijlpaal van 2034.

Dit type buis bevat meestal asbest.

De buis is moeilijk bereikbaar aangezien deze volledig ingemetst is, de kans op beschadiging is zeer groot, daarom enkel te verwijderen door erkend verwijderaar.

| Eindbeoordeling materiaalrisico | Laag materiaalrisico en/of verlaagde kans op vezelvrijgave |
| Opmerking | Gesloten gasketel (doorstromer) aan binnenzijde, hierdoor niet in contact met binnenlucht. |

| Asbestsoort (vezeltype) | Crocidoliet aanwezig |
| Toestand van het materiaal | Licht beschadigd, licht verweerd. Intact calciumsilicaatmateriaal of categorie III 'gebondenheid' |

| Beschrijving | Rookgaskanaal in asbest cement |

Verwijderen

- Zorg voor een veilig beheer. Vermijd het beschadigen van het asbestmateriaal. Controleer de toestand jaarlijks op wijzigingen.

Vermoedelijk loopt de buis door in een kanaal in de gemetste schouw, dit vereist specifieke bijkomende maatregelen en voldoende expertise om deze buis correct te verwijderen zonder de buis stuk te maken. Bij het verwijderen kan stof voorkomen.

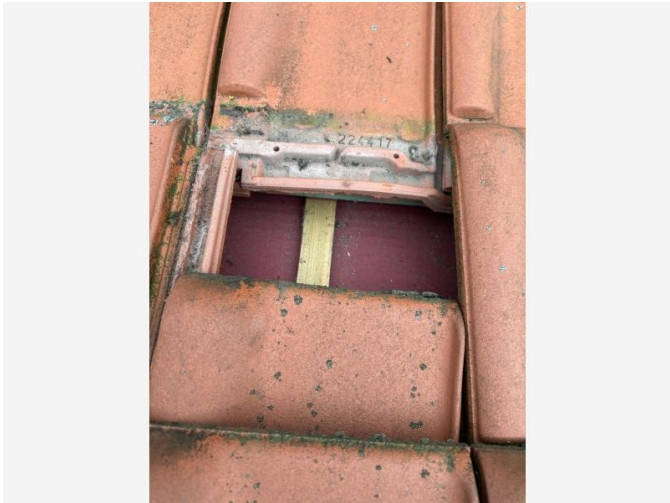
Tijdens het onderzoek en de controle van het onderdak hebben we vastgesteld dat het uit een niet-asbestverdacht doek/zeil bestaat.

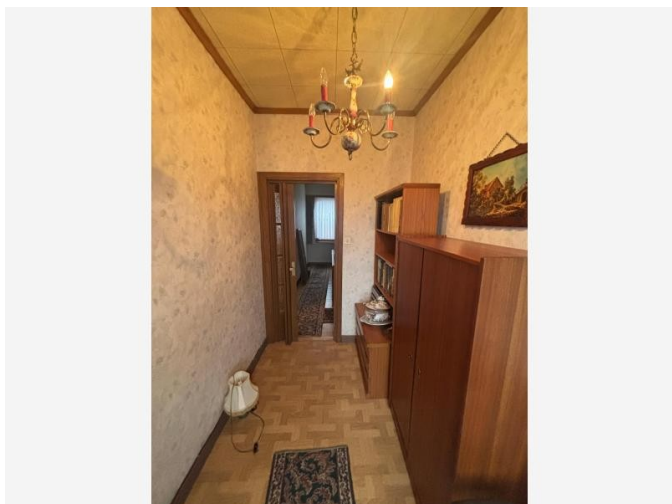
De plafonds zijn gemaakt van niet-asbestverdachte materialen (bijvoorbeeld laminaat, gyproc, ...), deze toepassingen zijn niet asbestverdacht. We hebben echter niet kunnen vaststellen of er mogelijk asbestverdachte of asbesthoudende materialen achter deze toepassingen aanwezig zijn. Bij renovatie of sloop is het aangeraden om een destructief onderzoek te laten uitvoeren van deze toepassingen.

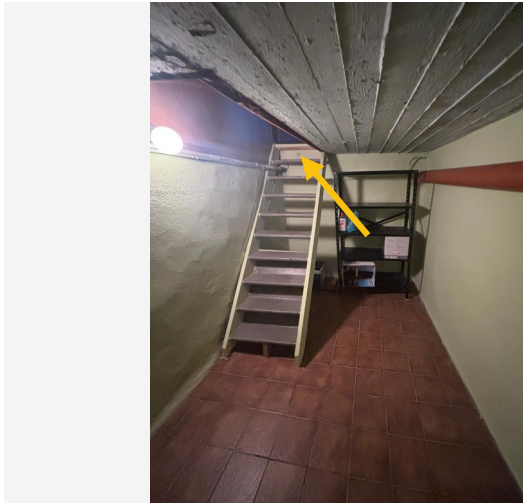
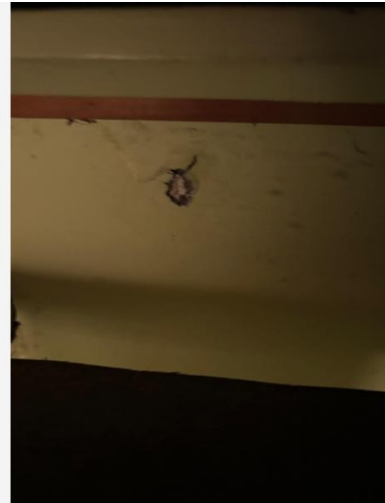
Geen asbest

| # | Type | Referentie | Resultaat |
|---|---|---|---|
| 5.1 | Mengmonster | M01 | Geen asbest |

| Opmerking | <p>Deze oppervlakte, volumes en gewichten zijn niet gemeten, maar geschat op basis van een benadering van het aanwezig pleisterwerk in alle muren ( de opgegeven hoeveelheden mogen niet gebruikt worden als maatstaf van heffing).</p> <p>Er is geen stookruimte aanwezig, er is een doorstromer in de badkamer voor warm water, de rest van de woning wordt verwarmd met gaskachels.</p> <p>in de badkamer is geen pleisterwerk aanwezig.</p> |

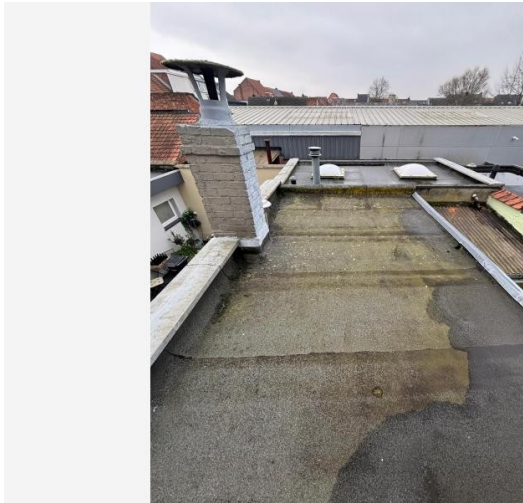
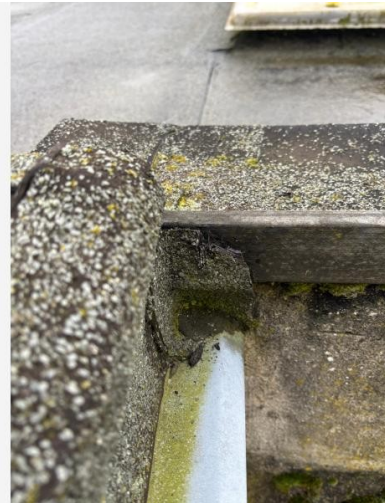
## Fiche 6: Roofing plat dak (staalnummer +hoeveelheid)

Geen asbest

| # | Type | Referentie | Resultaat |
|---|---|---|---|
| 6.1 | Puntmonster | M02 | Geen asbest |

| Opmerking | Deze oppervlakte, volumes en gewichten zijn niet gemeten, maar geschat op basis van een benadering van de aanwezige roofing (de opgegeven hoeveelheden mogen niet gebruikt worden als maatstaf voor heffingen). Om gevolgschade en lekkages te voorkomen en niet destructief te werk te gaan, is alleen de toplaag bemonsterd. We kunnen geen uitspraak doen over de onderliggende lagen. Bij renovatie of sloop dient er een destructief onderzoek uitgevoerd te worden van de roofing. |
