# Asbestinventarisatetest

Houtemstraat 54, 3300 Tienen

Attestnummer : 20250607-000031.000

Uitgegeven op : 07.06.2025

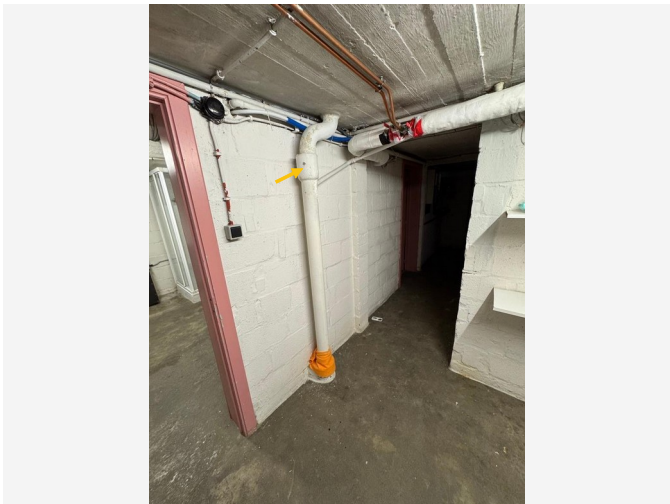
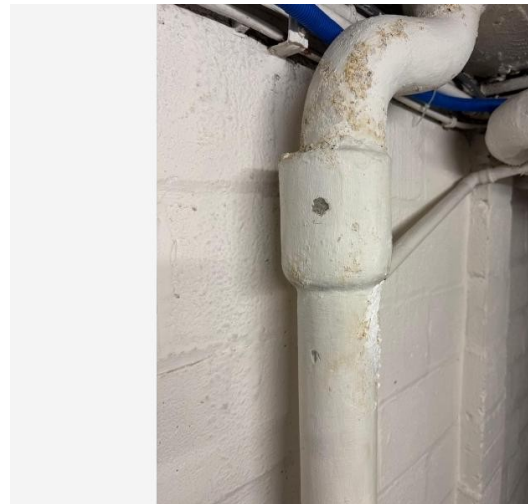
Het asbestmateriaal valt onder de mijlpaal van 2040.

| Eindbeoordeling materiaalrisico | Zeer laag materiaalrisico en/of zeer lage kans op vezelvrijgave |

| Asbestsoort (vezeltype) | Alleen chrysotiel |
| Toestand van het materiaal | Onbeschadigd, niet verweerd |

| Beschrijving | Afvoerbuizen in asbestcement |
| Opmerking | <p>Afvoerbuizen vastgesteld in de kelder.</p> <p>Mogelijk bevinden er zich in de badkamer (GV+1) ook nog afvoerbuizen achter de houten bekisting. Dit kon niet worden geïnspecteerd.</p> |

- Zorg voor een veilig beheer. Vermijd het beschadigen van het asbestmateriaal. Controleer de toestand jaarlijks op wijzigingen.

- Eenvoudige handelingen: mag via doe-het-zelf of door werknemer(s) met opleidingsattest eenvoudige handelingen  
Laat de buizen verwijderen door mensen met een opleidingsattest eenvoudige handelingen.

Draag de nodige PBM's: FFP3-mondmasker, Tyvek cat III type 5-6, wegwerphandschoenen.

Bevochtig de buizen tijdens het verwijderen om stofvorming te voorkomen.

Het materiaal dient verwijderd te worden conform de bepalingen van de Codex over het welzijn op het werk, Boek VI, Titel 3 (het KB asbest van 16 03 2006).

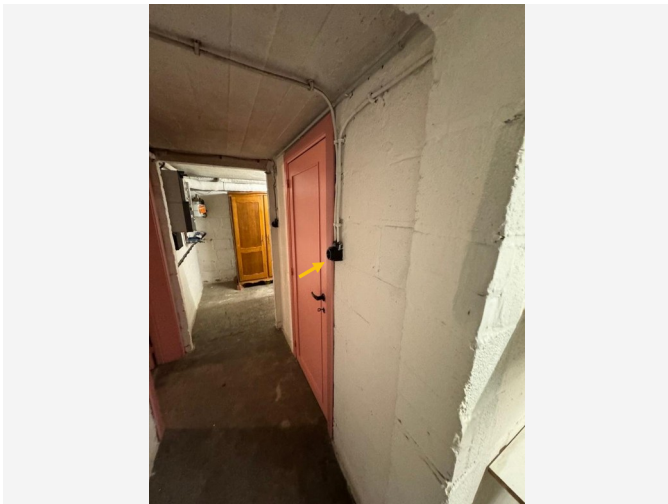
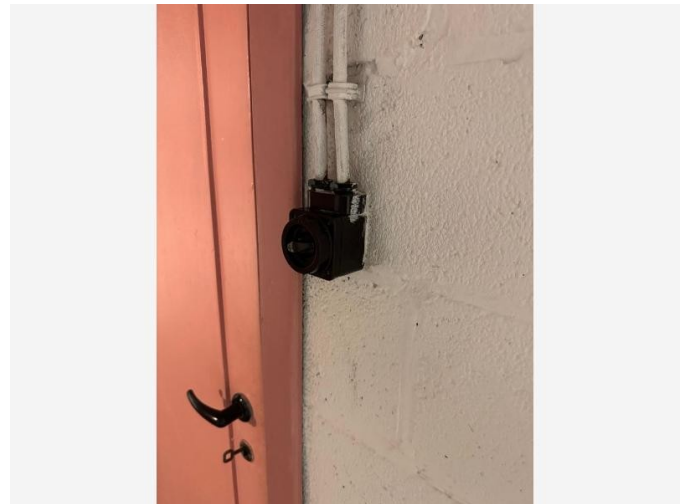
Het asbestmateriaal valt onder de mijlpaal van 2040.

| Eindbeoordeling materiaalrisico | Laag materiaalrisico en/of verlaagde kans op vezelvrijgave |

| Asbestsoort (vezeltype) | Crocidoliet aanwezig |
| Afschermingsgraad van het gehele materiaal | Geheel of deels (ook) vrij aan de binnenlucht |

| Beschrijving | Elektrische componenten in bakeliet |
| Opmerking | Lichtschakelaars, , stopcontacten, contactdozen. |

- Zorg voor een veilig beheer. Vermijd het beschadigen van het asbestmateriaal. Controleer de toestand jaarlijks op wijzigingen.

- Eenvoudige handelingen: mag via doe-het-zelf of door werknemer(s) met opleidingsattest eenvoudige handelingen  
De toepassing is onbeschadigd en kan eenvoudig worden losgeschroefd zonder het materiaal te beschadigen.

Draag de nodige PBM's: FFP3-mondmasker, Tyvek cat III type 5-6, wegwerphandschoenen.

Breng het materiaal dubbel verpakt in plastic naar het recyclagepark.

Houd er rekening mee dat deze toepassingen vaak onder spanning staan. Het is daarom aan te raden om ook een elektricien te raadplegen, aangezien het werken aan of verwijderen van deze toepassingen

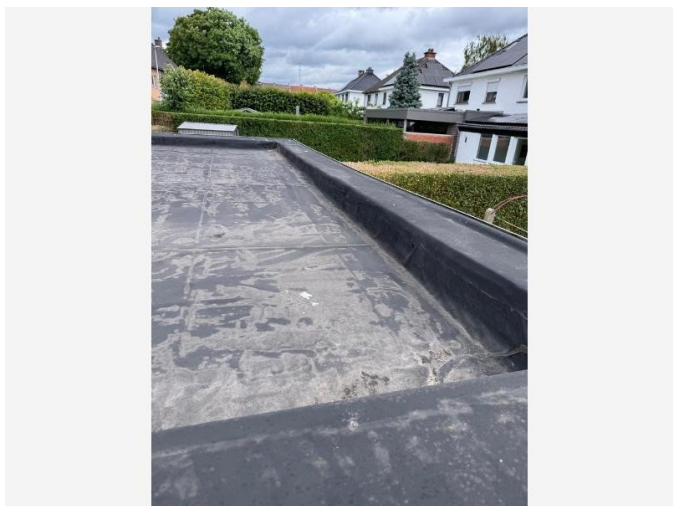
Alle daken zijn afgewerkt met EPDM en niet asbesthoudend.

Onderliggende lagen konden niet worden geïnspecteerd

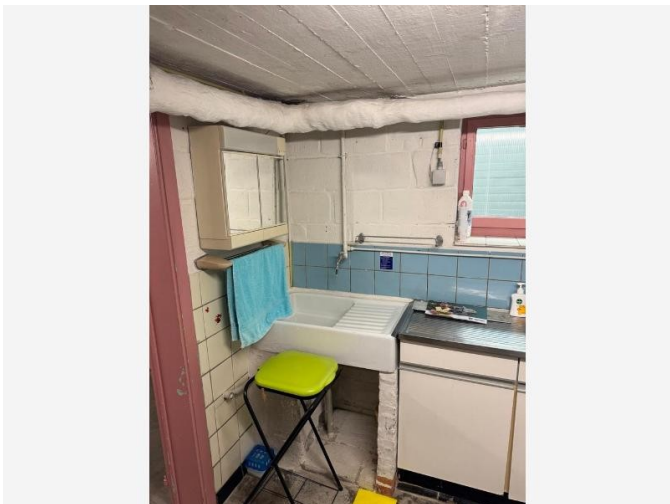
Asbesthoudende lijm bij faience tegels werd gebruikt tot midden jaren 80.

Er is geen data gekend van het plaatsen van de wandtegels.

Mogelijk bevindt er zich asbestverdachte tegellijm achter de wandtegels. Dit was niet waarneembaar, er waren geen bestaande beschadigingen of openingen in de wandtegels.

Bij verwijderen van de muurtegels een extra staalname laten uitvoeren ter controle.

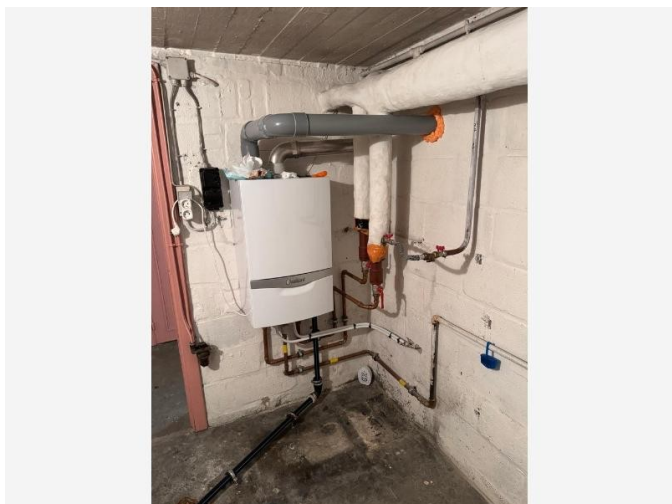
Het fabricagejaar van de CV-ketel dateert van na de periode waarin CV-ketels werden geproduceerd met asbesthoudende onderdelen

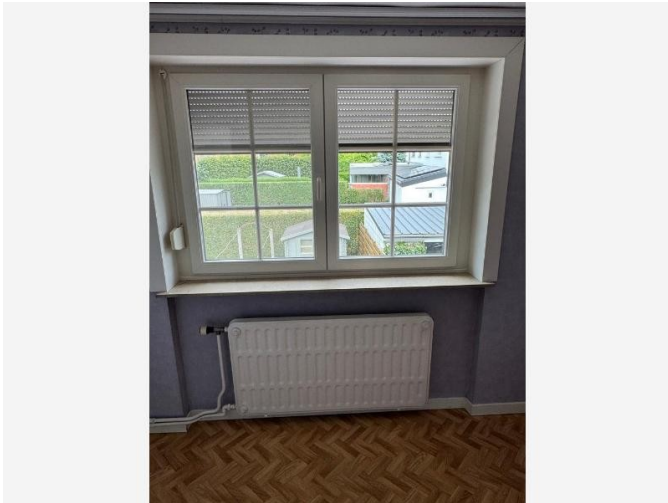
De gietijzeren radiatoren bevatten vaak pakkingen die mogelijk asbestverdacht of asbesthoudend zijn. Omdat wij geen destructieve methoden mogen toepassen, hebben we visueel aan de buitenzijde geen pakkingen kunnen vaststellen. Bij renovatie of sloop is een destructief onderzoek naar deze radiatoren echter noodzakelijk, aangezien de kans groot is dat ze asbesthoudende pakkingen bevatten.

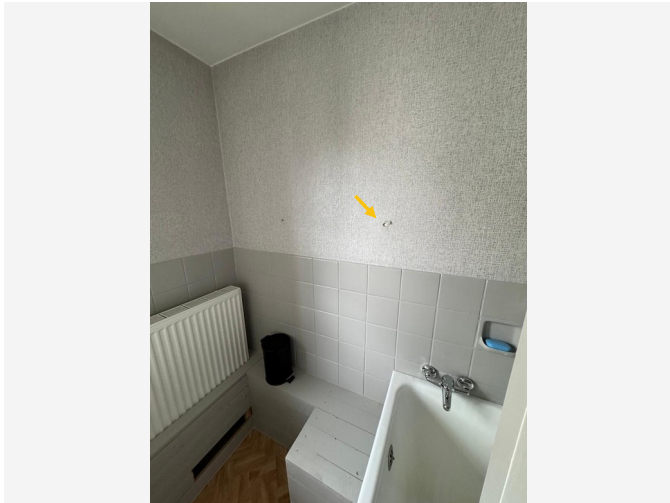
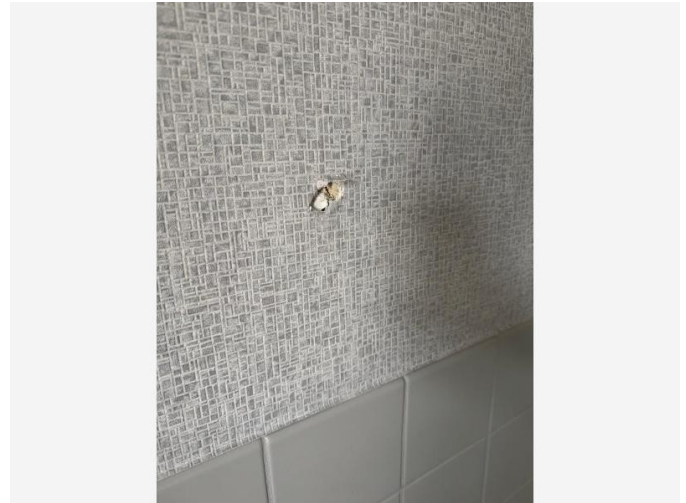
## Fiche 8: Pleisterwerk muren

Geen asbest

| # | Type | Referentie | Resultaat |
|---|---|---|---|
| 8.1 | Mengmonster | 1 | Geen asbest |

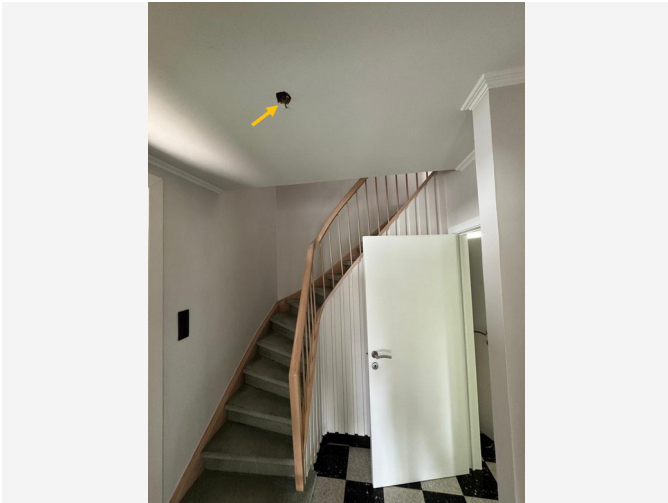
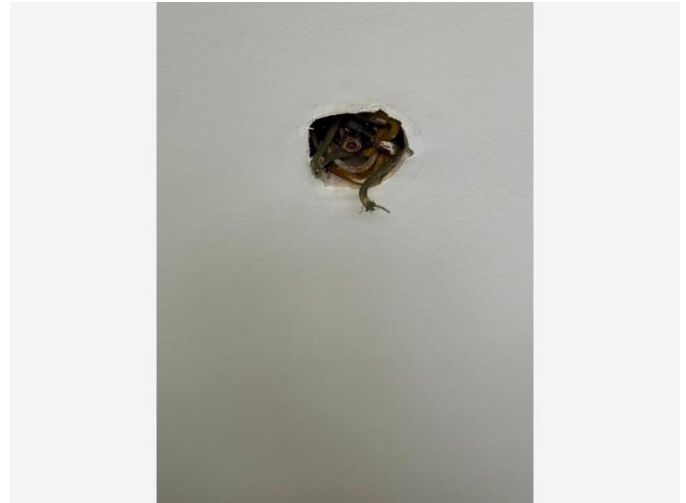
Geen asbest

| # | Type | Referentie | Resultaat |
|---|---|---|---|
| 9.1 | Puntmonster | 6 | Geen asbest |

| Beschrijving | Omhuysel elektrische bedrading |

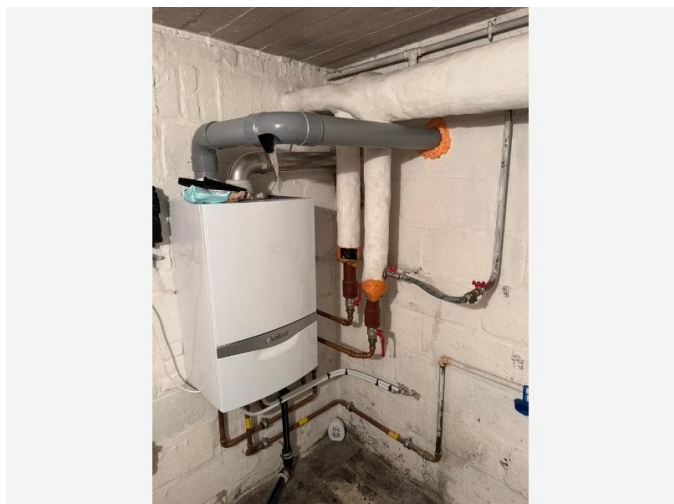
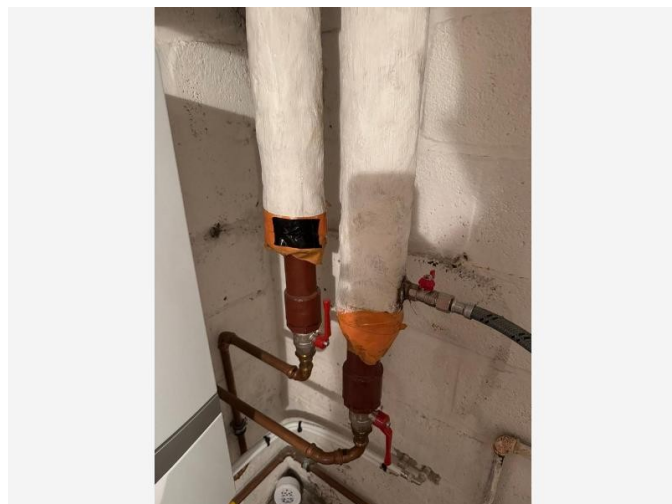
## Fiche 10: Leidingisolatie

Geen asbest

| # | Type | Referentie | Resultaat |
|---|---|---|---|
| 10.1 | Mengmonster | 3 - Leidingisolatie rechte stukken | Geen asbest |
| 10.2 | Mengmonster | 4 - Leidingisolatie bochten | Geen asbest |

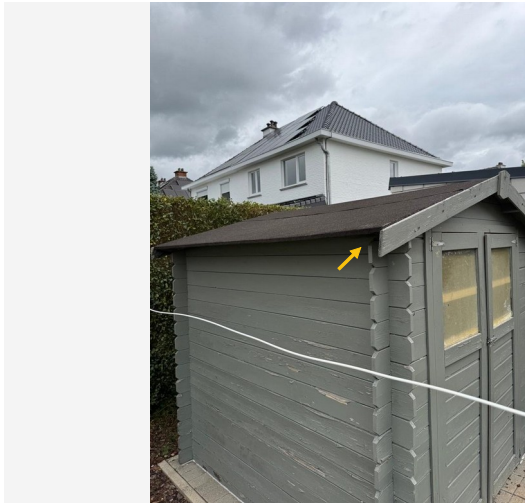
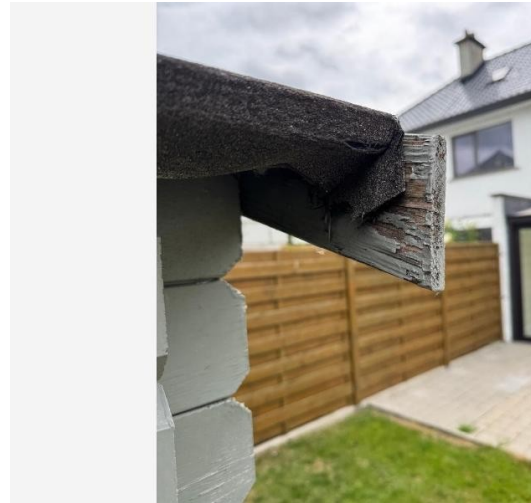
## Fiche 11: Roofing dak tuinhuis

Geen asbest

| # | Type | Referentie | Resultaat |
|---|---|---|---|
| 11.1 | Puntmonster | 7 | Geen asbest |

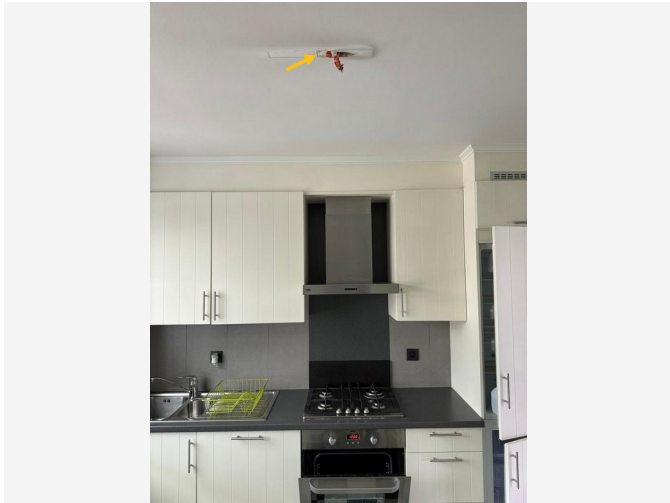
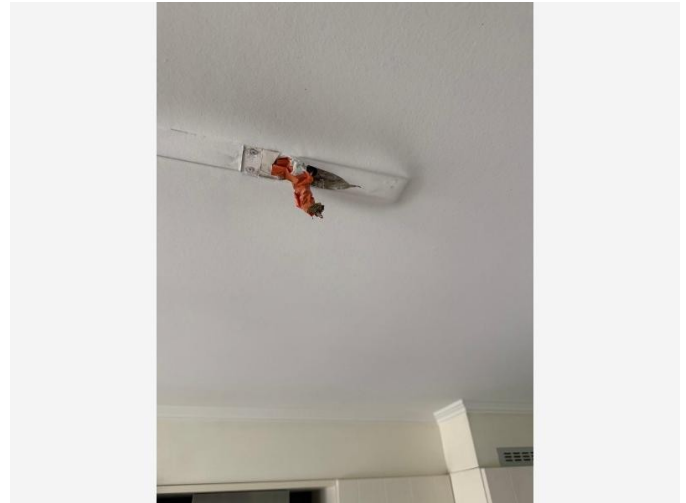
## Fiche 12: Pleisterwerk plafond

Geen asbest

| # | Type | Referentie | Resultaat |
|---|---|---|---|
| 12.1 | Mengmonster | 2 | Geen asbest |
