# Asbestinventarisatetest

Vrijheidstraat 55/0001, 2070 Beveren-Kruibeke-Zwijndrecht

Attestnummer : **20250513-000610.000**

Uitgegeven op : **13.05.2025**

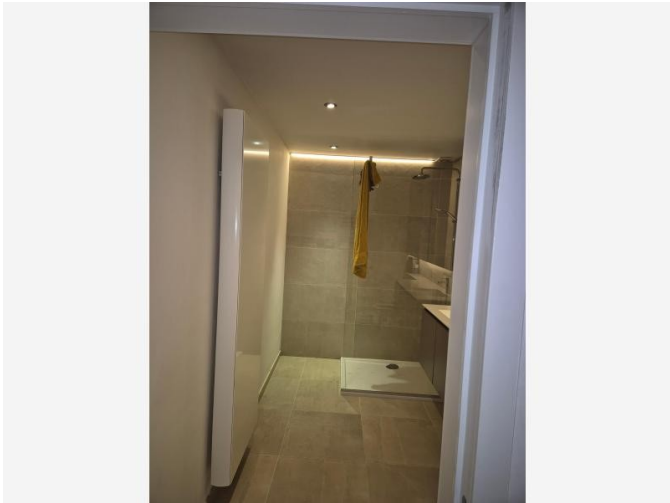
Het plafond bestaat uit gipsplaten/osb en anderen, zonder destructieve handeling is het niet mogelijk om na te gaan of er asbesthoudende materialen aanwezig zijn achter de plafondafwerking. Als bij sloop of renovatie blijkt dat er boven dit plafond nog pleisterwerk aanwezig is, is het aangewezen om bijkomend onderzoek uit te voeren met staalname en bijhorende laboanalyse.

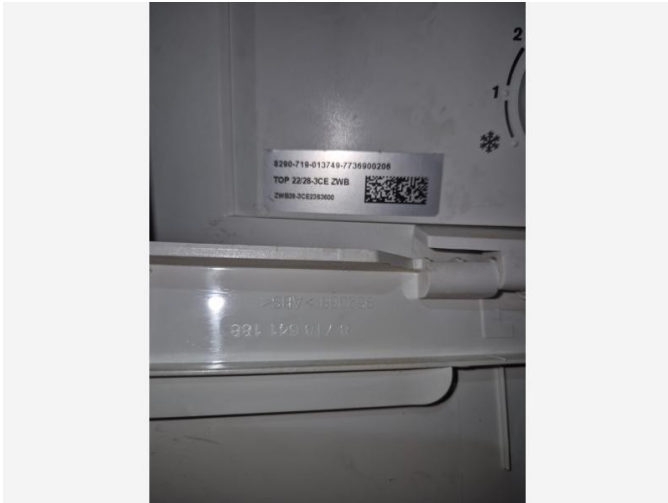
De gascondensatieketel van Junkers heeft een productiejaar van na 2001, niet asbestverdacht.

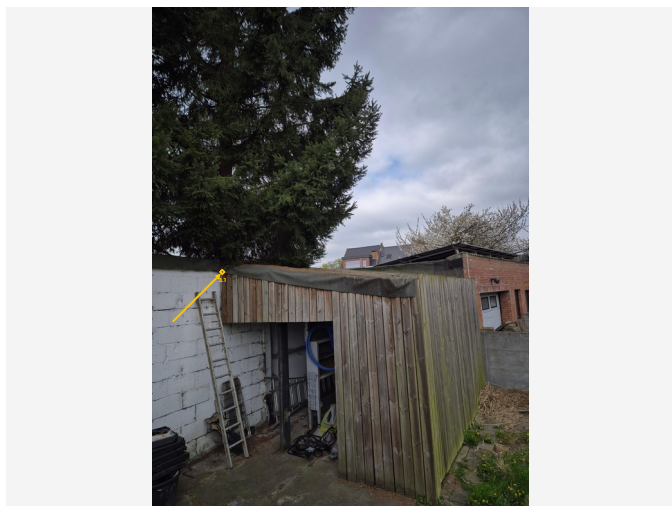
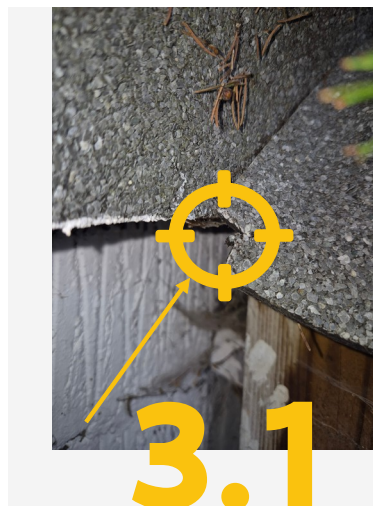
## Fiche 3: Roofing tuinberging

### Conclusie

Geen asbest

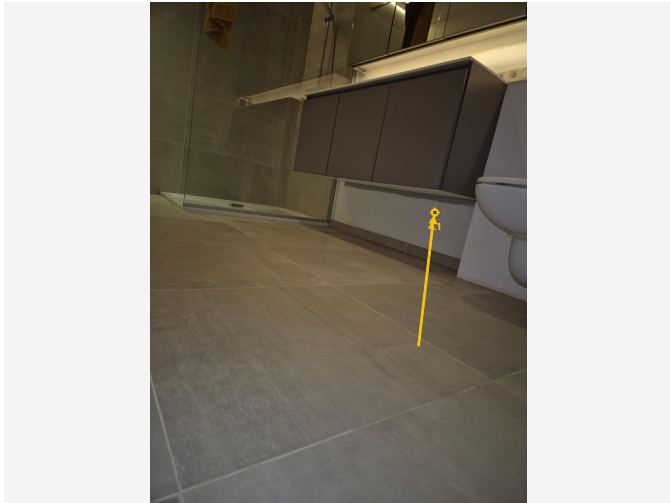
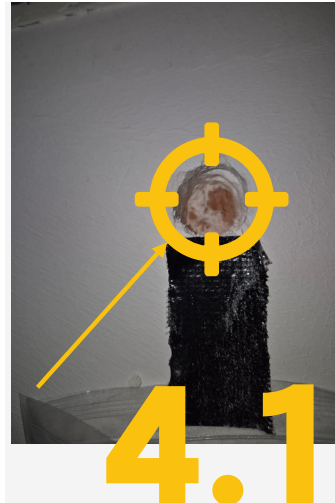
## Fiche 4: Pleisterwerk muren

### Conclusie

Geen asbest
