# Asbestinventarisatetest

Vrijheidstraat 55/0101, 2070 Beveren-Kruibeke-Zwijndrecht

Attestnummer : **20250513-000609.000**

Uitgegeven op : **13.05.2025**

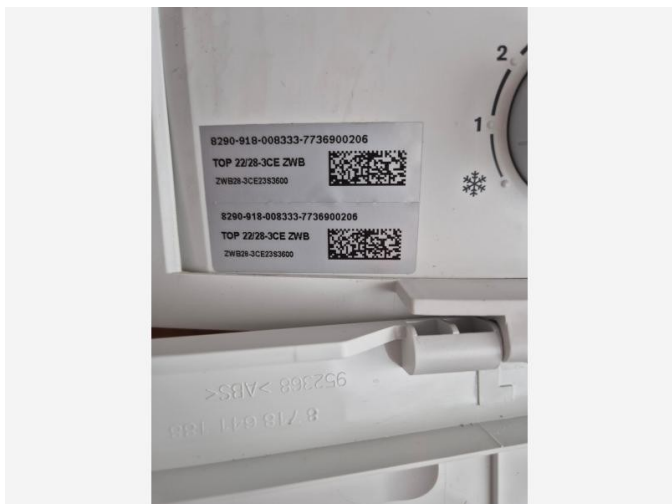
| Fiche 1: Gascondensatieketel Junkers..... | 14 |

De gascondensatieketel van Junkers heeft een productiejaar van na 2001, niet asbestverdacht.

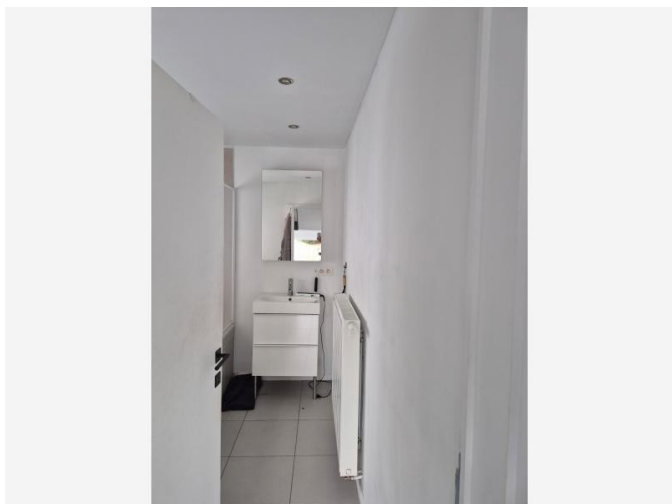
| Fiche 2: Valse plafonds..... | 15 |

Het plafond bestaat uit gipsplaten, hout en anderen, zonder destructieve handeling is het niet mogelijk om na te gaan of er asbesthoudende materialen aanwezig zijn achter de plafondafwerking. Als bij sloop of renovatie blijkt dat er boven dit plafond nog pleisterwerk aanwezig is, is het aangewezen om bijkomend onderzoek uit te voeren met staalname en bijhorende laboanalyse.

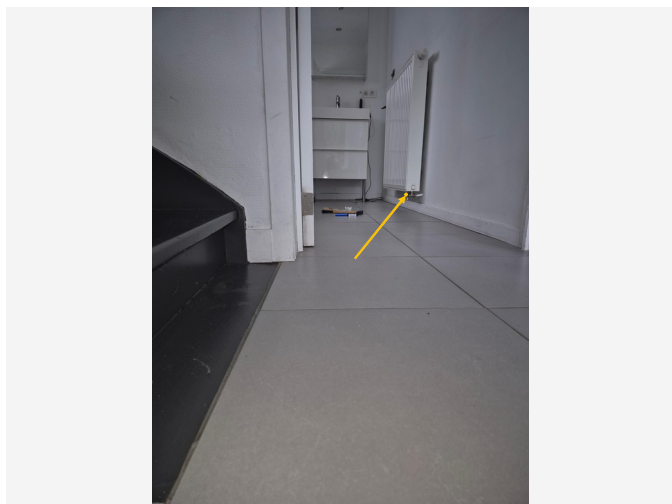
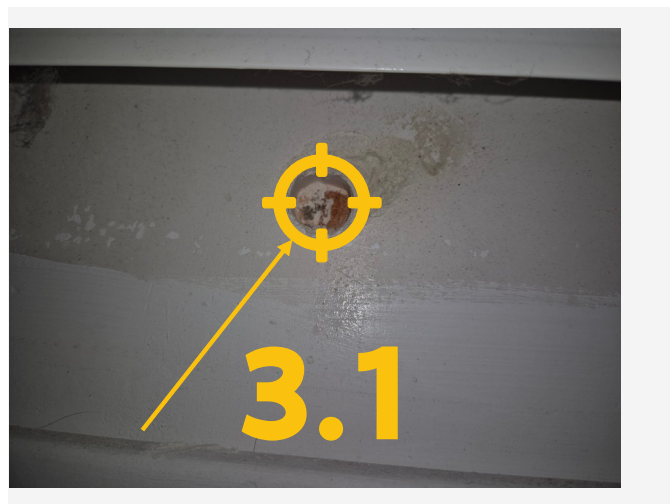
## Fiche 3: Pleisterwerk muren

Geen asbest

| # | Type | Referentie | Resultaat |
|---|---|---|---|
| 3.1 | Mengmonster | 20250410_1.001 | Geen asbest |

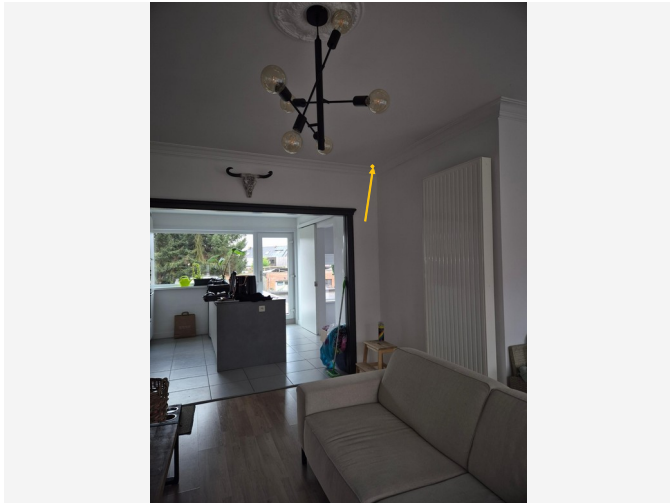
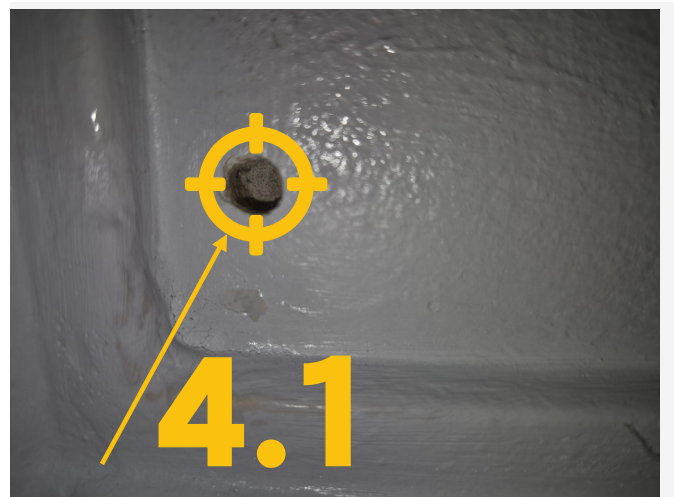
## Fiche 4: Pleisterwerk Plafonds

Geen asbest

| # | Type | Referentie | Resultaat |
|---|---|---|---|
| 4.1 | Mengmonster | 20250410_1.002 | Geen asbest |
