# Asbestinventarisatetest

Oostenstraat 22/101, 2018 Antwerpen

Attestnummer : **20250602-000439.000**

Uitgegeven op : **02.06.2025**

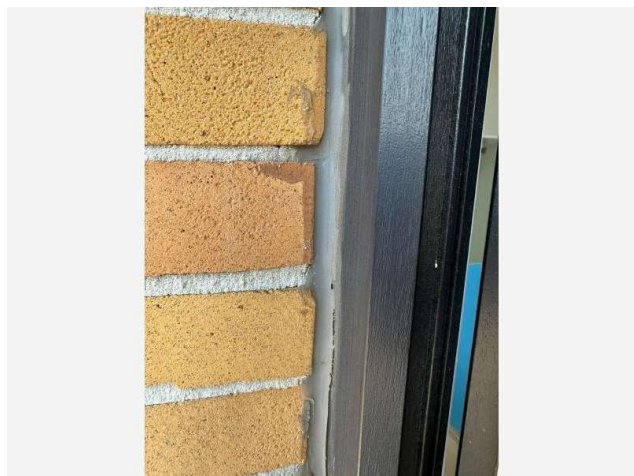
Het buitenschrijnwerk dateert van 2014 en werd afgekit met silicone. Dit is niet asbestverdacht.

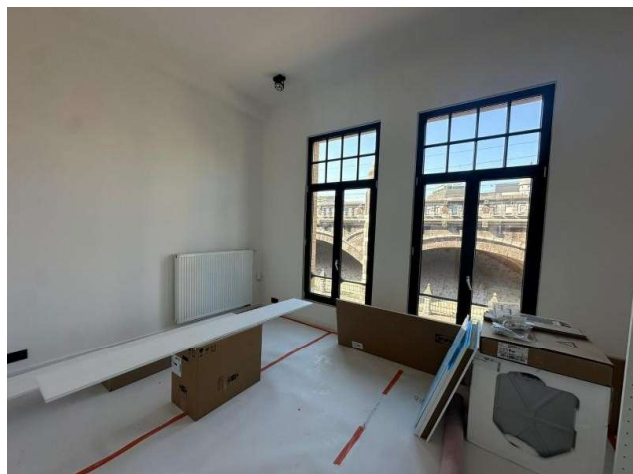
Het appartement is volledig gerenoveerd: de muren en plafonds zijn opnieuw bepleisterd, de vloeren zijn vervangen, er is een nieuwe keuken & nieuw sanitair geplaatst, de radiatoren, de elektriciteit en alle leidingen zijn vernieuwd.

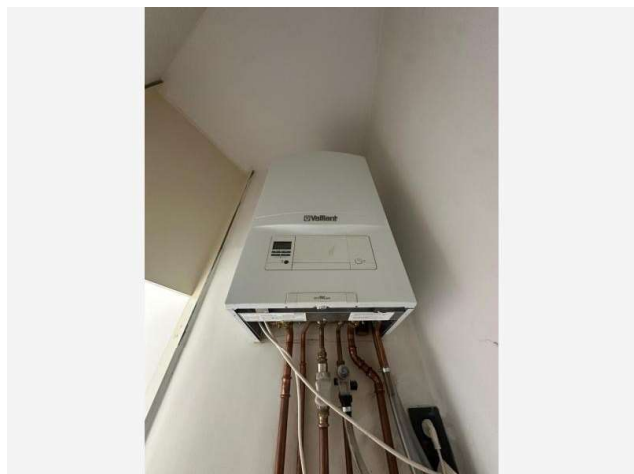
De CV-ketel dateert van 2013. Dit is niet asbestverdacht.

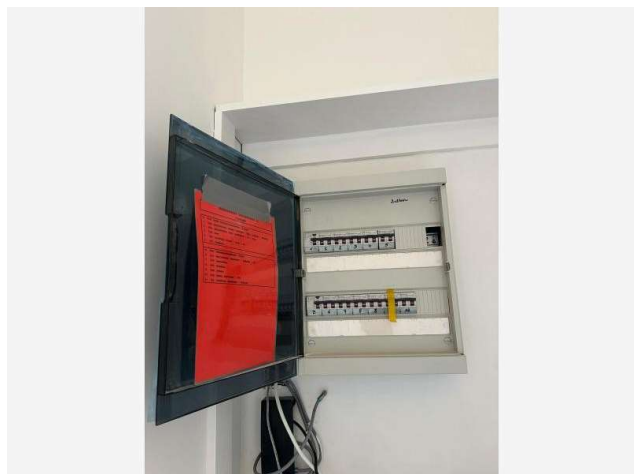
De elektriciteit werd tijdens de renovatie vernieuwd en is niet asbestverdacht.

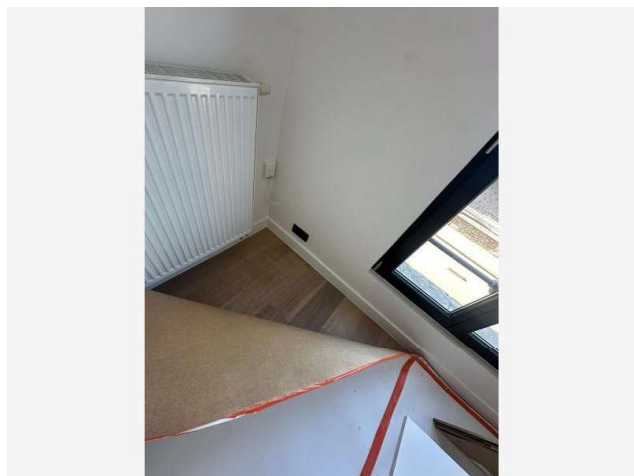
De vloerbekleding bestaat uit parket en keramische tegels. Of er zich onder de huidige vloerbedekking een asbesthoudende toepassing bevindt kan niet vastgesteld worden zonder destructief onderzoek.

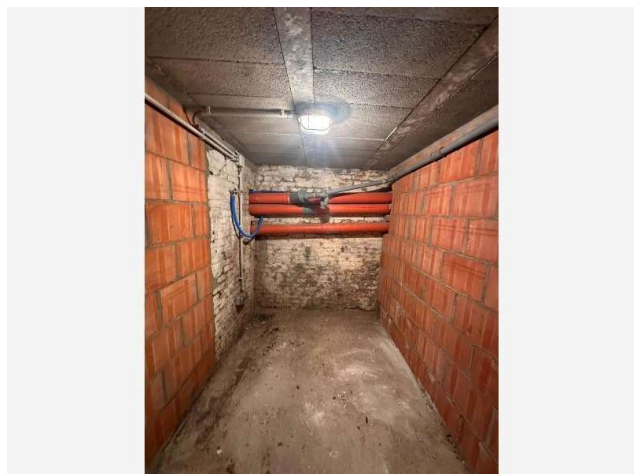
Er bevinden zich geen asbesthoudende materialen in de kelderberging.

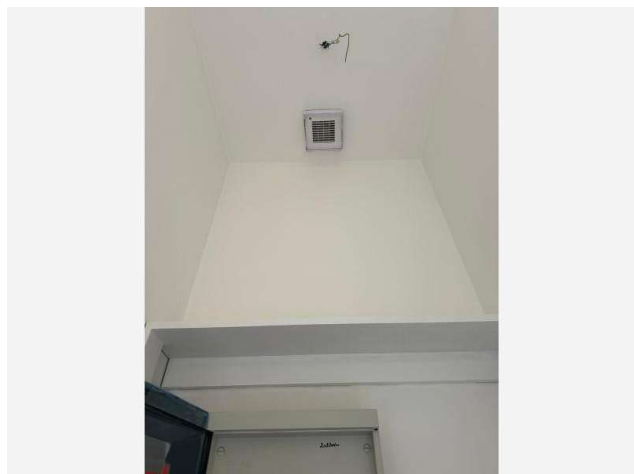
het plafond van het toilet is bekleed met gipsplaten. Dit is niet asbestverdacht. Wat er zich onder dit plafond bevindt kan niet vastgesteld worden zonder destructief onderzoek.

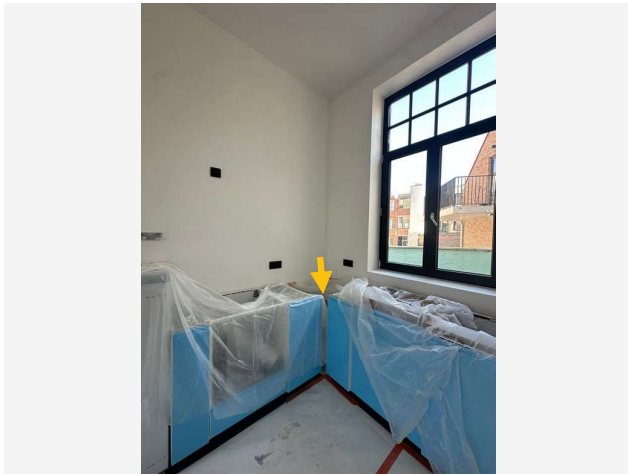
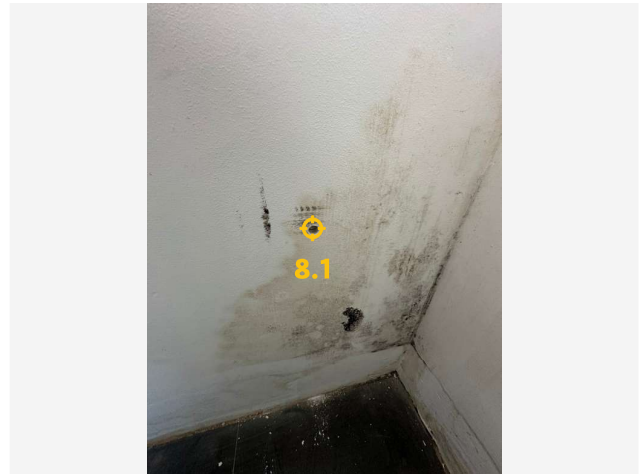
## Fiche 8: Pleisterwerk muren

Geen asbest

| # | Type | Referentie | Resultaat |
|---|---|---|---|
| 8.1 | Mengmonster | OOST1 | Geen asbest |

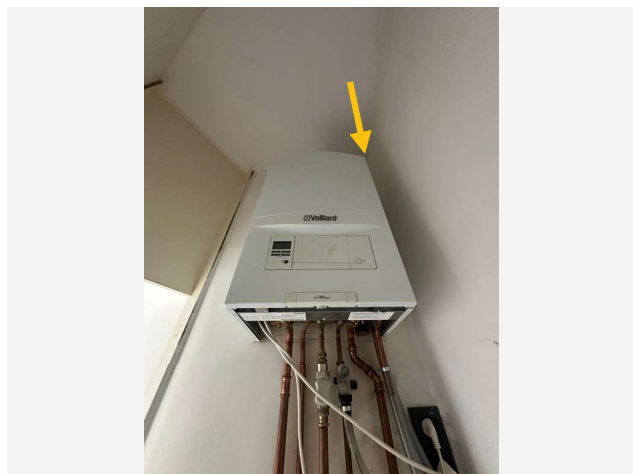
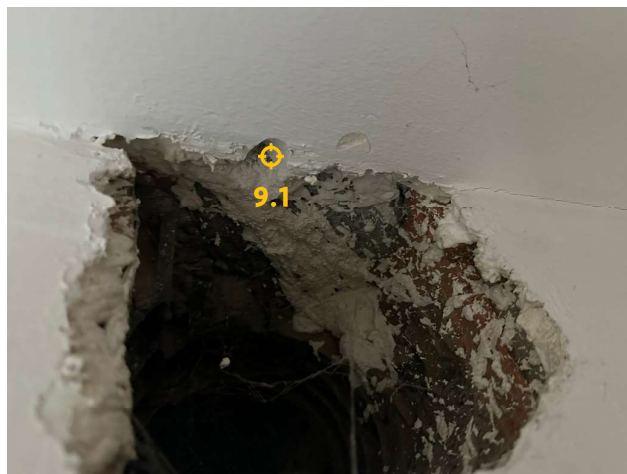
## Fiche 9: Pleisterwerk plafonds

Geen asbest

| # | Type | Referentie | Resultaat |
|---|---|---|---|
| 9.1 | Puntmonster | OOST2 | Geen asbest |
