# Asbestinventarisatattest

Emiel Blangenoisstraat 37, 2900 Schoten

Attestnummer : 20250507-000037.000

Uitgegeven op : 07.05.2025

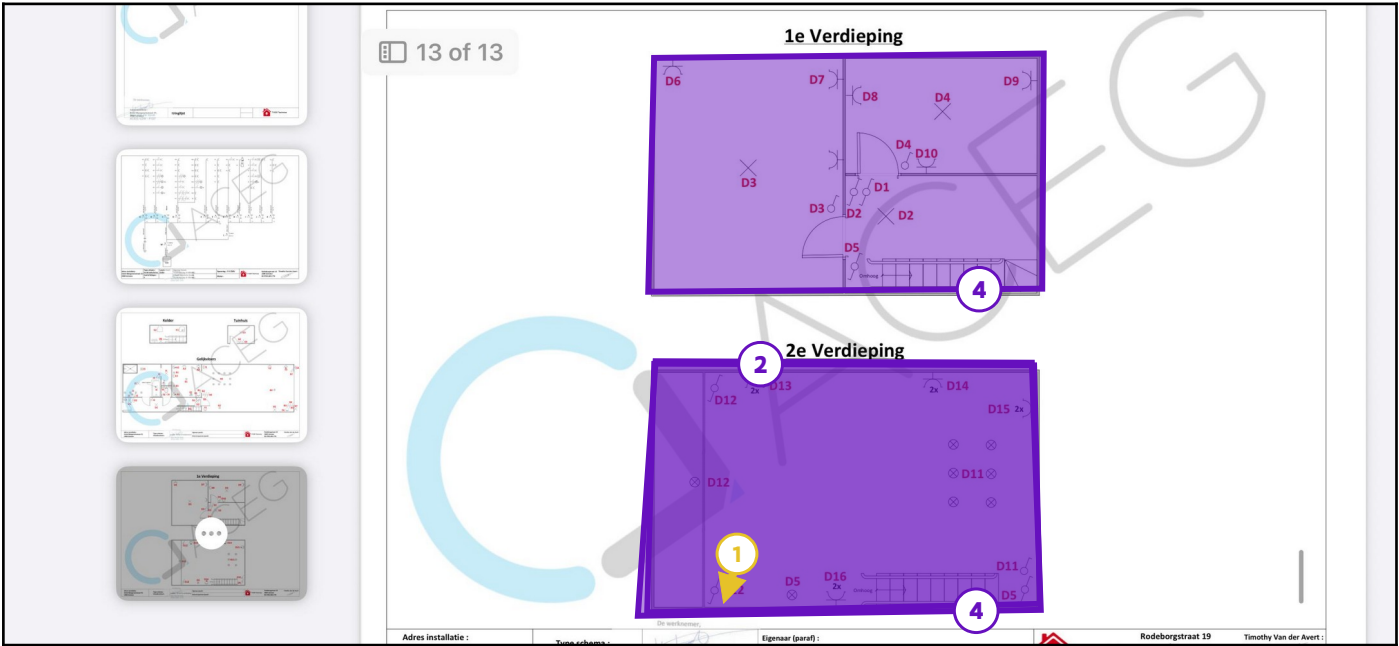
# Plan 1.2: schets - verdiepingen 1 & 2

| Beschrijving | Type | Actie |
|---|---|---|
| 1. Bakeliet tellerkast | Asbestmateriaal | Zorgvuldig beheren |
| 2. Onderdak niet waarneembaar | Beperking | - |

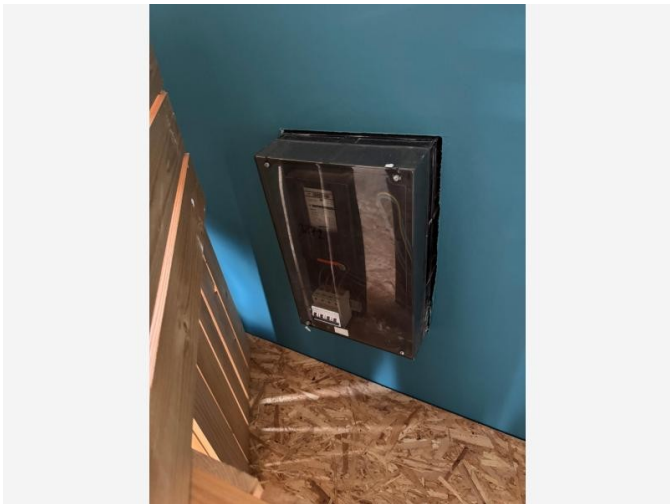
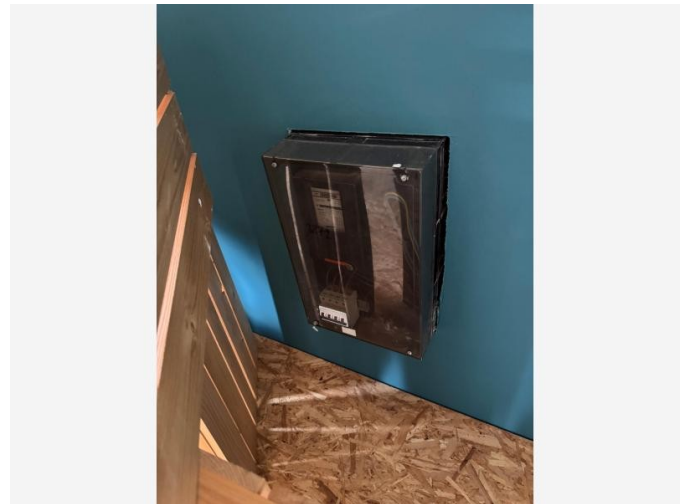
Het asbestmateriaal valt onder de mijlpaal van 2040.

| Eindbeoordeling materiaalrisico | Zeer laag materiaalrisico en/of zeer lage kans op vezelvrijgave |

| Asbestsoort (vezeltype) | Crocidoliet aanwezig |
| Toestand van het materiaal | Licht beschadigd, licht verweerd. Intact calciumsilicaatmateriaal of categorie III 'gebondenheid' |

| Beschrijving | Bakeliet tellerkast |
| Asbestmateriaal | Plaat, paneel, tablet - Type Bakeliet |

Zorgvuldig beheren

- Zorg voor een veilig beheer. Vermijd het beschadigen van het asbestmateriaal. Controleer de toestand jaarlijks op wijzigingen.
- Voer bijkomende staalname(s) uit.

- Eenvoudige handelingen: mag via doe-het-zelf of door werknemer(s) met opleidingsattest eenvoudige handelingen  
Deze toepassing mag volgens de huidige wetgeving worden verwijderd via eenvoudige handelingen. Aangezien deze toepassing echter eigendom is van de nutsvoorzieningsmaatschappij, mag deze uitsluitend worden verwijderd door hen of door een door hen aangestelde onderaannemer die beschikt over de nodige attesten en opleidingen. Daarom wordt hier verwezen naar de methode van een erkende verwijderaar, maar in feite dient dit via de nutsvoorzieningsmaatschappij te verlopen.

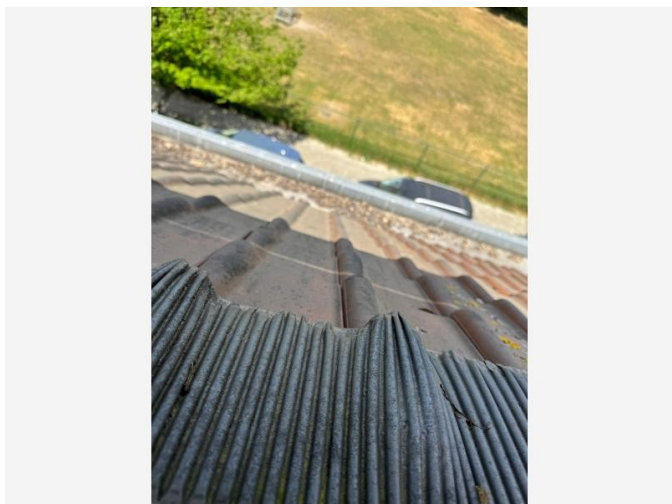
Situeringsfoto

**Reden:** Het te onderzoeken materiaal situeert zich hoger dan 3,50 m te rekenen vanaf een veilige ondergrond

**Uitleg van de asbestdeskundige:** Het onderdak is niet waarneembaar vanwege de hoogte, die meer dan 3,5 meter bedraagt. Door de afwerkingsgraad aan de binnenzijde van de bovenste verdieping is het onderdak niet zichtbaar of inspecteerbaar. We hebben geprobeerd een dakpan op te tillen om het onderdak te inspecteren, maar dit is niet gelukt. Alleen destructief onderzoek kan bepalen of het onderdak al dan niet asbesthoudend is (type menuiserite).

| (Asbest)materiaal | Plaat, paneel, tablet - Type Menuiserite |
| Karakterisatie | Asbest (verdacht) |

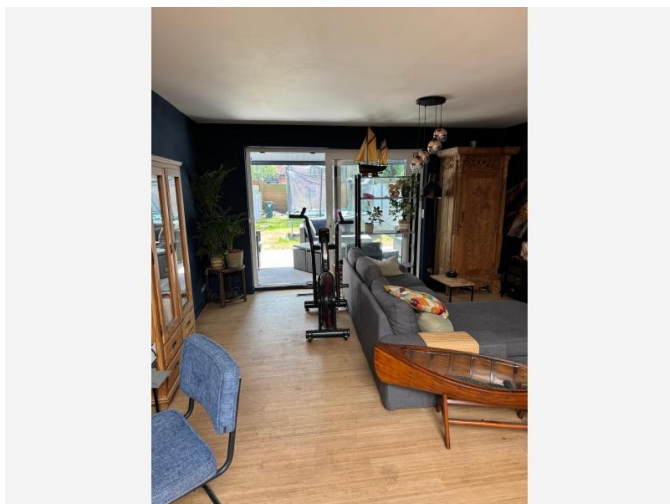
Situeringsfoto

Bouwjaar: 2013

*Constructies gebouwd vanaf 2001 moeten niet onderzocht worden*

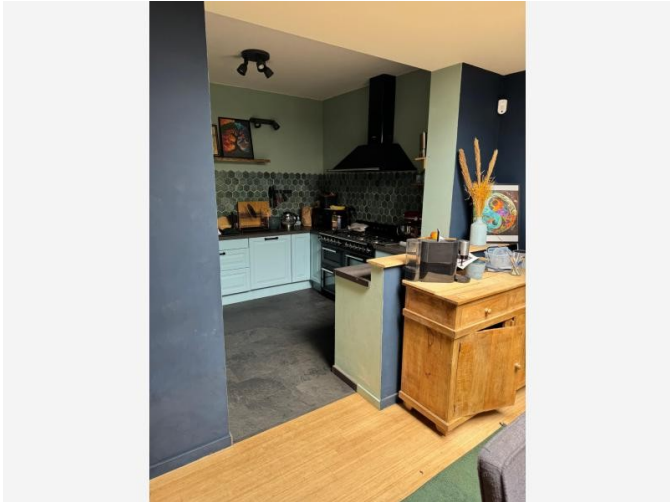
Vrije foto

Tijdens onze rondgang hebben we kunnen vaststellen dat de volledige woning grondig gerenoveerd is. We hebben voldoende bewijsmateriaal ontvangen, inclusief oude fotos, waaruit blijkt dat er geen asbest is gebruikt of aanwezig is, zowel tijdens als na de renovatie.
