Asbestinventarisatetest

Koolputstraat 22, 9120 Beveren-Kruibeke-Zwijndrecht

Attestnummer : 20250605-000142.000

Asbestveilig (maar niet asbestvrij)

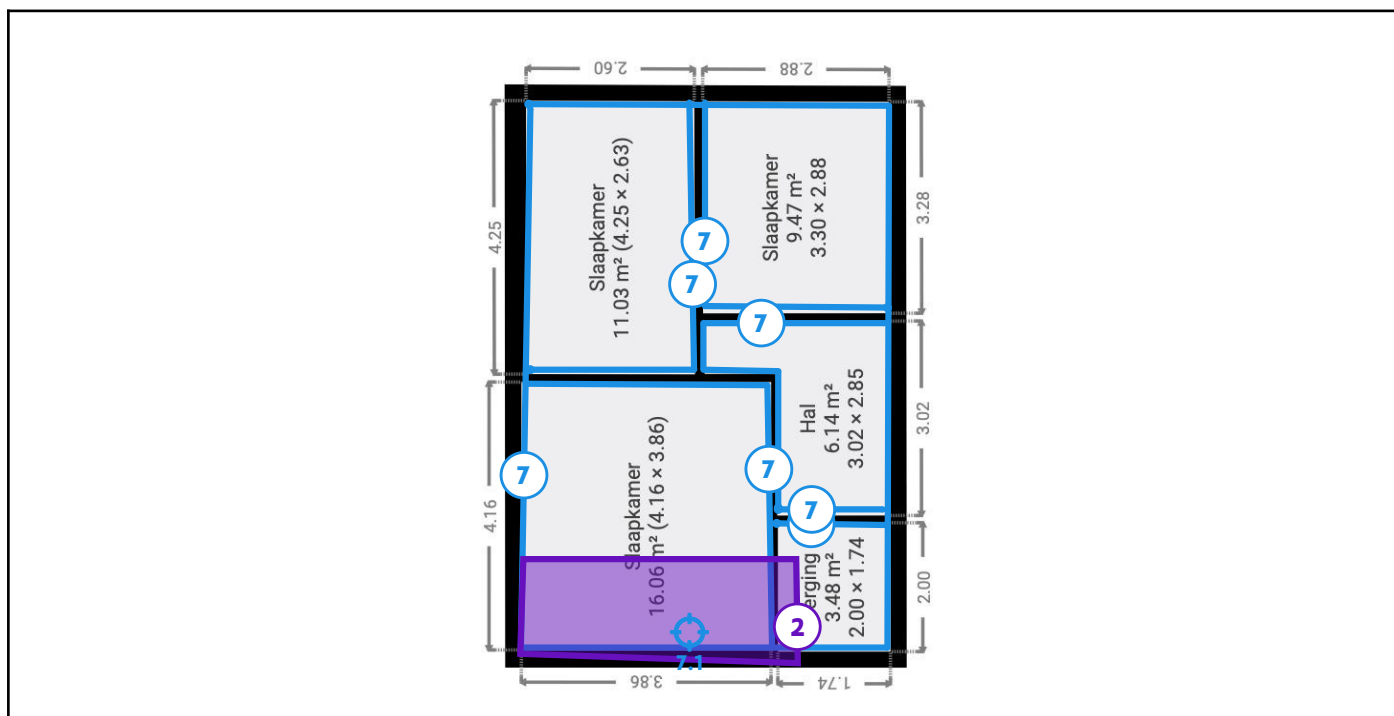
Plan 1.3: Eerste verdieping

Beschrijving	Type	Actie
2. Plat dak niet inspecteerbaar wegens hoogte	Beperking	-
7. Pleisterwerk muren	Geen asbest	-
7.1 Code: M01	Mengmonster	-

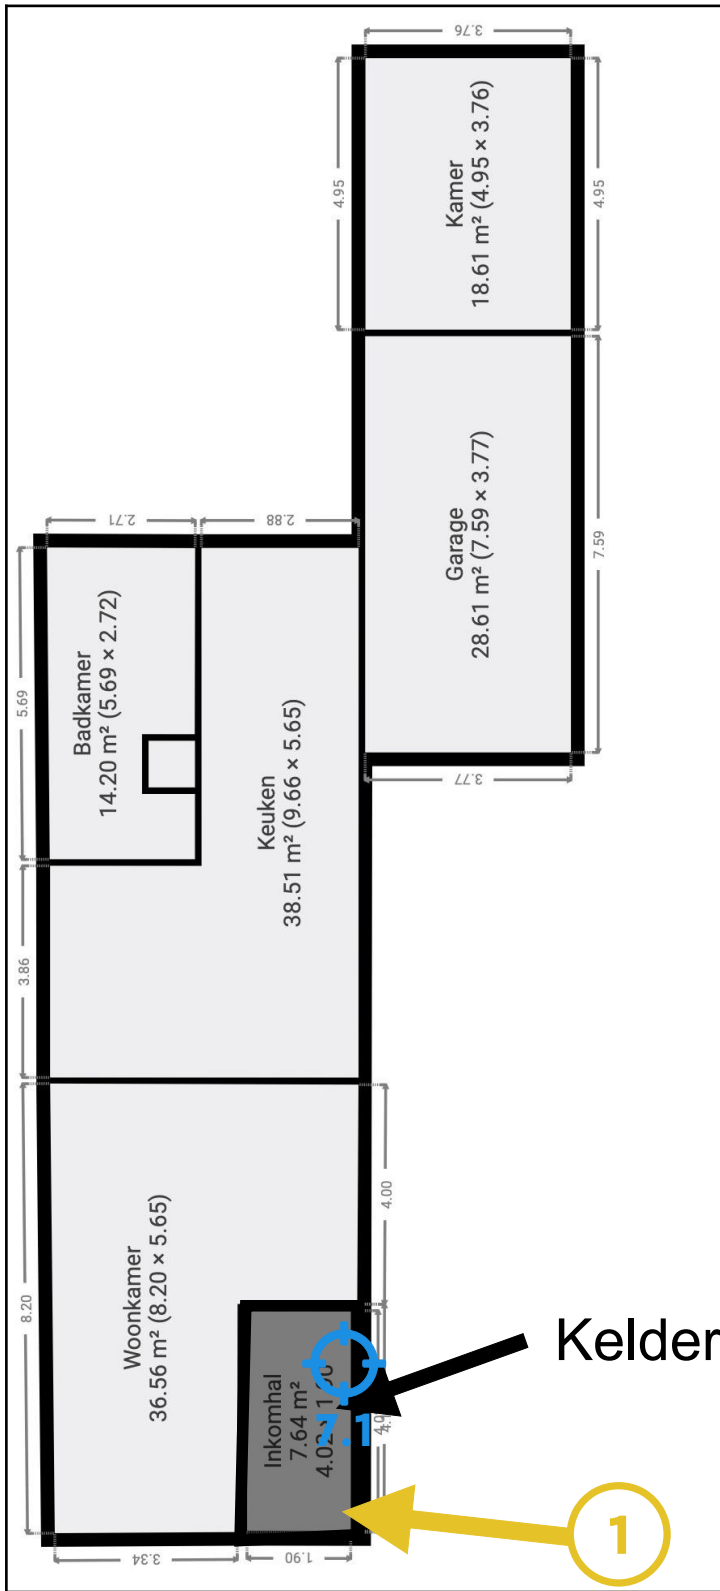
Plan 1.7: Kelder

1. Bakeliet tellerkast	Asbestmateriaal	Zorgvuldig beheren
7. Pleisterwerk muren	Geen asbest	-
7.1 Code: M01	Mengmonster	-

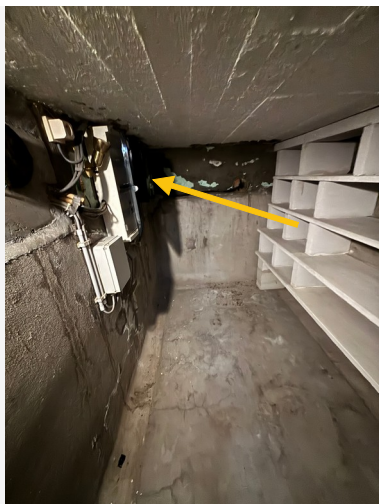
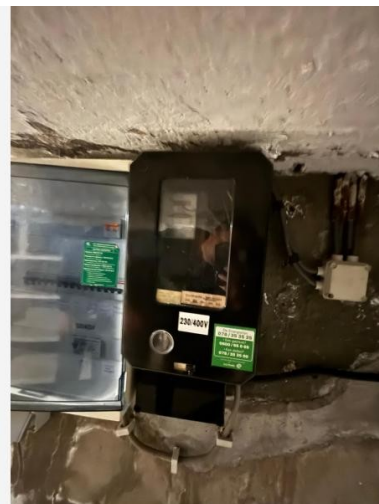
Overzichtsfoto

Detailfoto

Het asbestmateriaal valt onder de mijlpaal van 2040.

Eindbeoordeling materiaalrisico	Laag materiaalrisico en/of verlaagde kans op vezelvrijgave
---------------------------------	--

Gebondenheid	Categorie 1: hechtgebonden in oorsprong
Asbestsoort (vezeltype)	Crocidoliet aanwezig
Asbestconcentratie	Laag (< 50%)
Afschermingsgraad van het gehele materiaal	Geheel of deels (ook) vrij aan de binnenlucht
Toestand van het materiaal	Onbeschadigd, niet verweerd

Beschrijving	Bakeliet tellerkast
Omgeving	Binnen
Primaire drager	Communicatie en elektrische infrastructuur en uitrusting
Asbestmateriaal	Plaat, paneel, tablet - Type Bakeliet
Bindmiddel van asbestmateriaal	Kunststof of -hars
Gebondenheid op basis van bindmiddel	Hecht
Hoeveelheid (oppervlakte - dikte - aantal)	<ul style="list-style-type: none">• 0,70 m² - 0,50 cm - 1 stuk
Totaal volume	0,004 m ³
Eenvoudig bereikbaar	Ja
Bevestigingswijze	<ul style="list-style-type: none">• Geschroefd
Identificatiemethode	Vaststelling zonder monsternamen
Destructieve handeling voor identificatie	Nee
Opmerking	<p>Deze oppervlakte werd niet gemeten, maar geschat op basis van een benadering van de aanwezige tellerkast. Deze schatting mag niet worden gebruikt als maatstaf voor heffingen. Als deskundigen hebben wij vastgesteld dat het materiaal daadwerkelijk bakeliet betreft en geen harde pvc. Bakeliet wordt door ons beschouwd als een asbestverdachte toepassing, aangezien het in veel gevallen asbesthoudend is. We hebben geen staalname uitgevoerd om de functionaliteit van de tellerkast niet in gevaar te brengen. Daarnaast is staalname verboden, aangezien de tellerkast eigendom is van de nutsvoorzieningsmaatschappij.</p>

- Zorg voor een veilig beheer. Vermijd het beschadigen van het asbestmateriaal. Controleer de toestand jaarlijks op wijzigingen.
- Voer bijkomende staalname(s) uit.

- Eenvoudige handelingen: mag via doe-het-zelf of door werknemer(s) met opleidingsattest eenvoudige handelingen
Deze toepassing mag volgens de huidige wetgeving worden verwijderd via eenvoudige handelingen. Aangezien deze toepassing echter eigendom is van de nutsvoorzieningsmaatschappij, mag deze uitsluitend worden verwijderd door hen of door een door hen aangestelde onderaannemer die beschikt over de nodige attesten en opleidingen. Daarom wordt hier verwezen naar de methode van een erkende verwijderaar, maar in feite dient dit via de nutsvoorzieningsmaatschappij te verlopen.

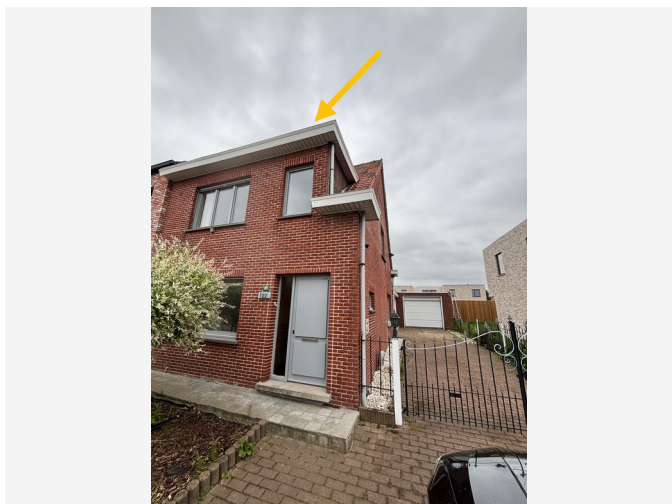
Situeringfoto

Tijdelijke beperking

Reden: Het te onderzoeken materiaal situeert zich hoger dan 3,50 m te rekenen vanaf een veilige ondergrond

Uitleg van de asbestdeskundige: Plate dak voorzijde woning niet bereikbaar via een veilige manier en hoger dan 3,5meter.

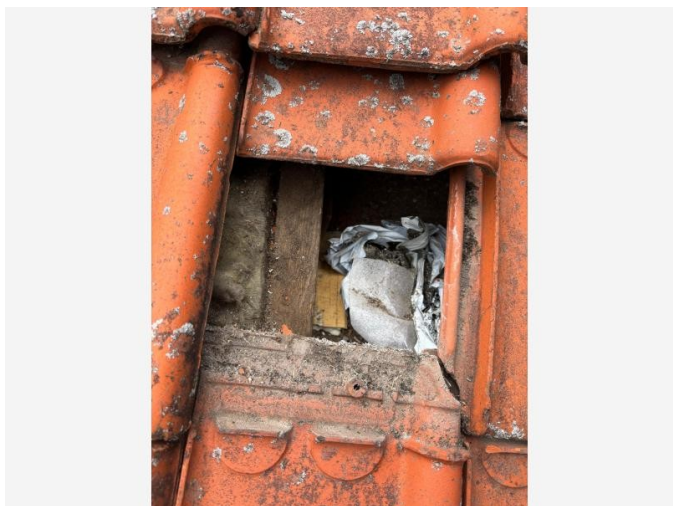
Vrije foto

Tijdens de inspectie van dit gebouw hebben we vastgesteld dat er geen onderdak aanwezig is in de dakstructuur.

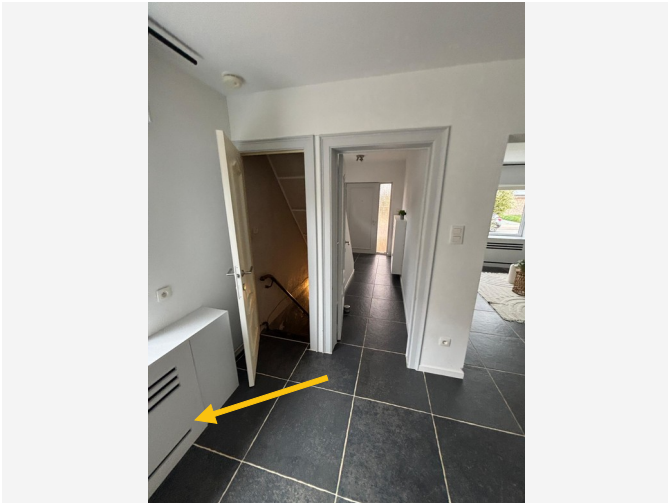
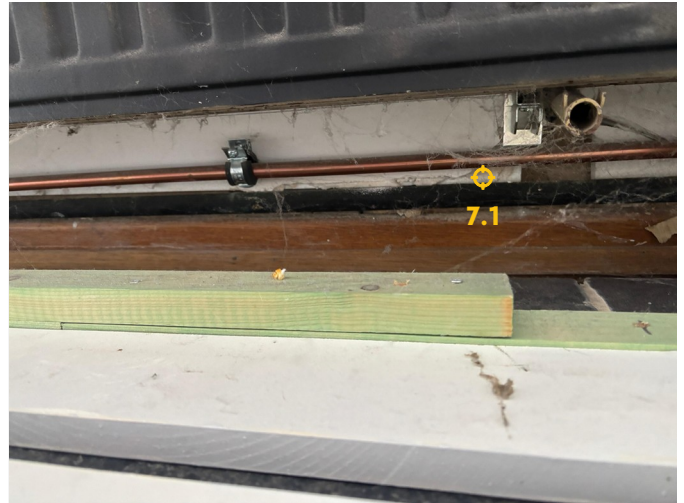
Fiche 7: Pleisterwerk muren

Geen asbest

#	Type	Referentie	Resultaat
7.1	Mengmonster	M01	Geen asbest

Beschrijving	Pleisterwerk muren
Omgeving	Binnen
Primaire drager	Binnenwand
Bindmiddel van materiaal	Gips - kalk
Gebondenheid op basis van bindmiddel	Niet-hechtgebonden
Hoeveelheid (oppervlakte - dikte - aantal)	• 120,00 m ² - 1,00 cm - 1 stuk
Totaal volume	1,20 m ³
Identificatiemethode	Vaststelling met monsternamen
Destructieve handeling voor identificatie	Nee
Opmerking	<p>Deze oppervlakte, volumes en gewichten zijn niet gemeten, maar geschat op basis van een benadering van het aanwezig pleisterwerk in alle muren (de opgegeven hoeveelheden mogen niet gebruikt worden als maatstaf van heffing).</p> <p>Er is geen aparte stookruimte aanwezig, de CV ketel vindt plaats in de badkamer, hier is geen pleisterwerk aanwezig.</p>

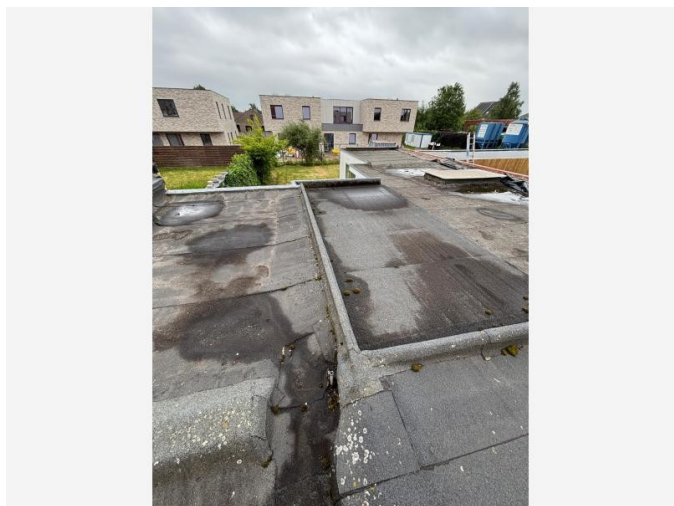
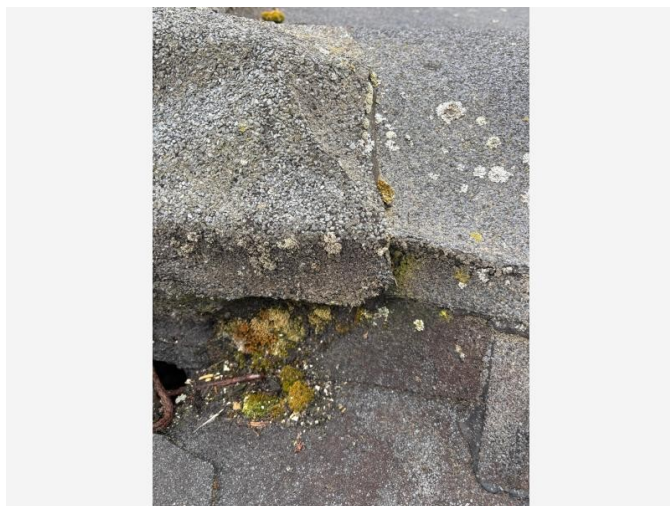
Fiche 8: Roofing plat dak

Geen asbest

#	Type	Referentie	Resultaat
8.1	Puntmonster	M02	Geen asbest

Beschrijving	Roofing plat dak
Omgeving	Buiten
Primaire drager	Plat dak
Bindmiddel van materiaal	Bitumen (roofing, teer, asfalt)
Gebondenheid op basis van bindmiddel	Hecht
Hoeveelheid (oppervlakte - aantal)	• 70,00 m ² - 1 stuk
Totale oppervlakte	70,00 m ²
Identificatiemethode	Vaststelling met monstername
Destructieve handeling voor identificatie	Nee
Opmerking	Deze oppervlakte, volumes en gewichten zijn niet gemeten, maar geschat op basis van een benadering van de aanwezige roofing (de opgegeven hoeveelheden mogen niet gebruikt worden als maatstaf voor heffingen). Om gevolgschade en lekkages te voorkomen en niet destructief te werk te gaan, is alleen de toplaag bemonsterd. We kunnen geen uitspraak doen over de onderliggende lagen. Bij renovatie of sloop dient er een destructief onderzoek uitgevoerd te worden van de roofing.
