# Asbestinventarisat attest

Boskouterstraat 59, 3370 Boutersem

Attestnummer : 20250612-000358.000

Uitgegeven op : 12.06.2025

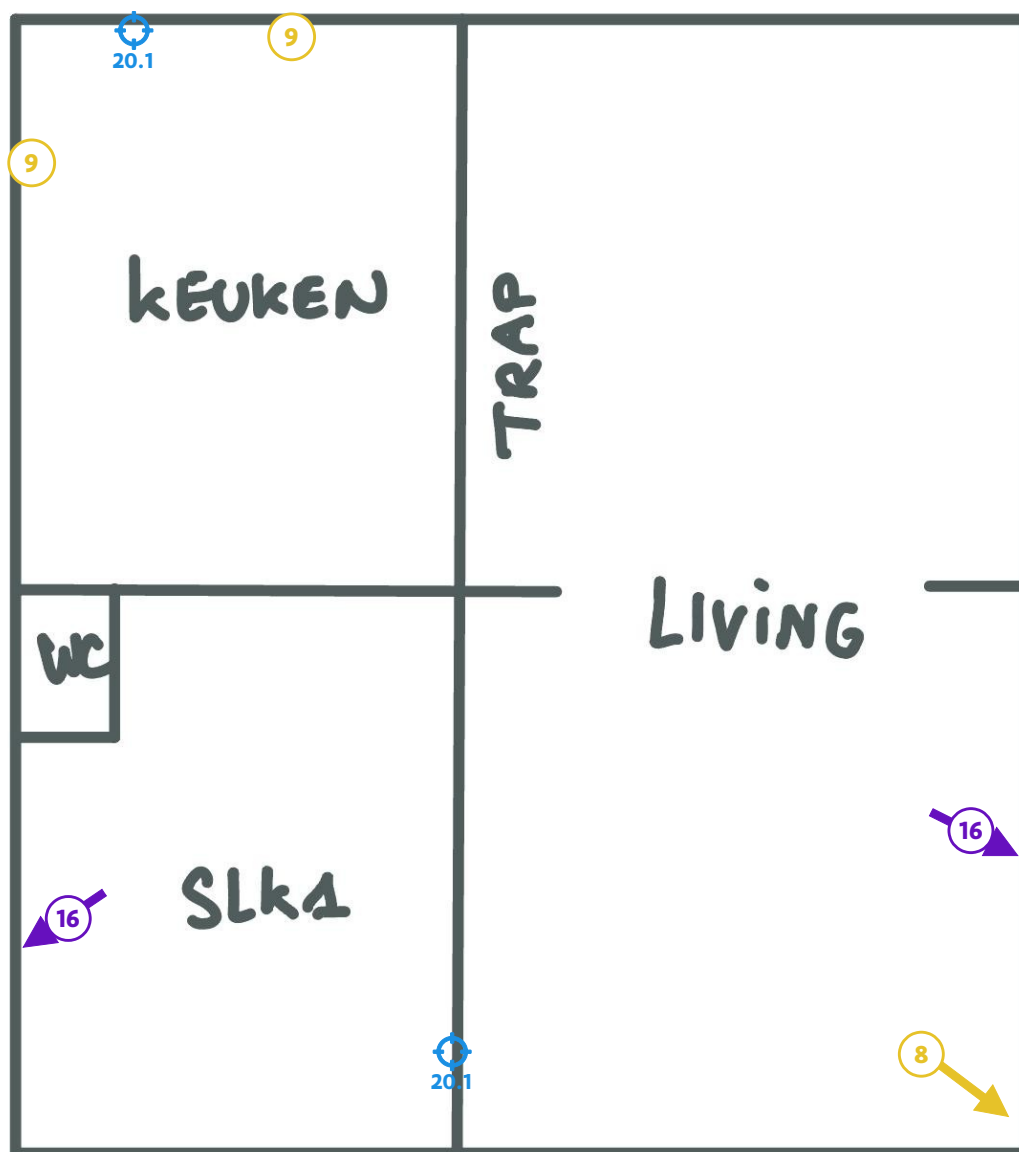
## Plan 1.2: GV - wanden

| Beschrijving | Type | Actie |
|---|---|---|
| 8. Bakeliet tellerkast | Asbestmateriaal | Zorgvuldig beheren |

| 9. Elektrische componenten in bakeliet | Asbestmateriaal | Zorgvuldig beheren |

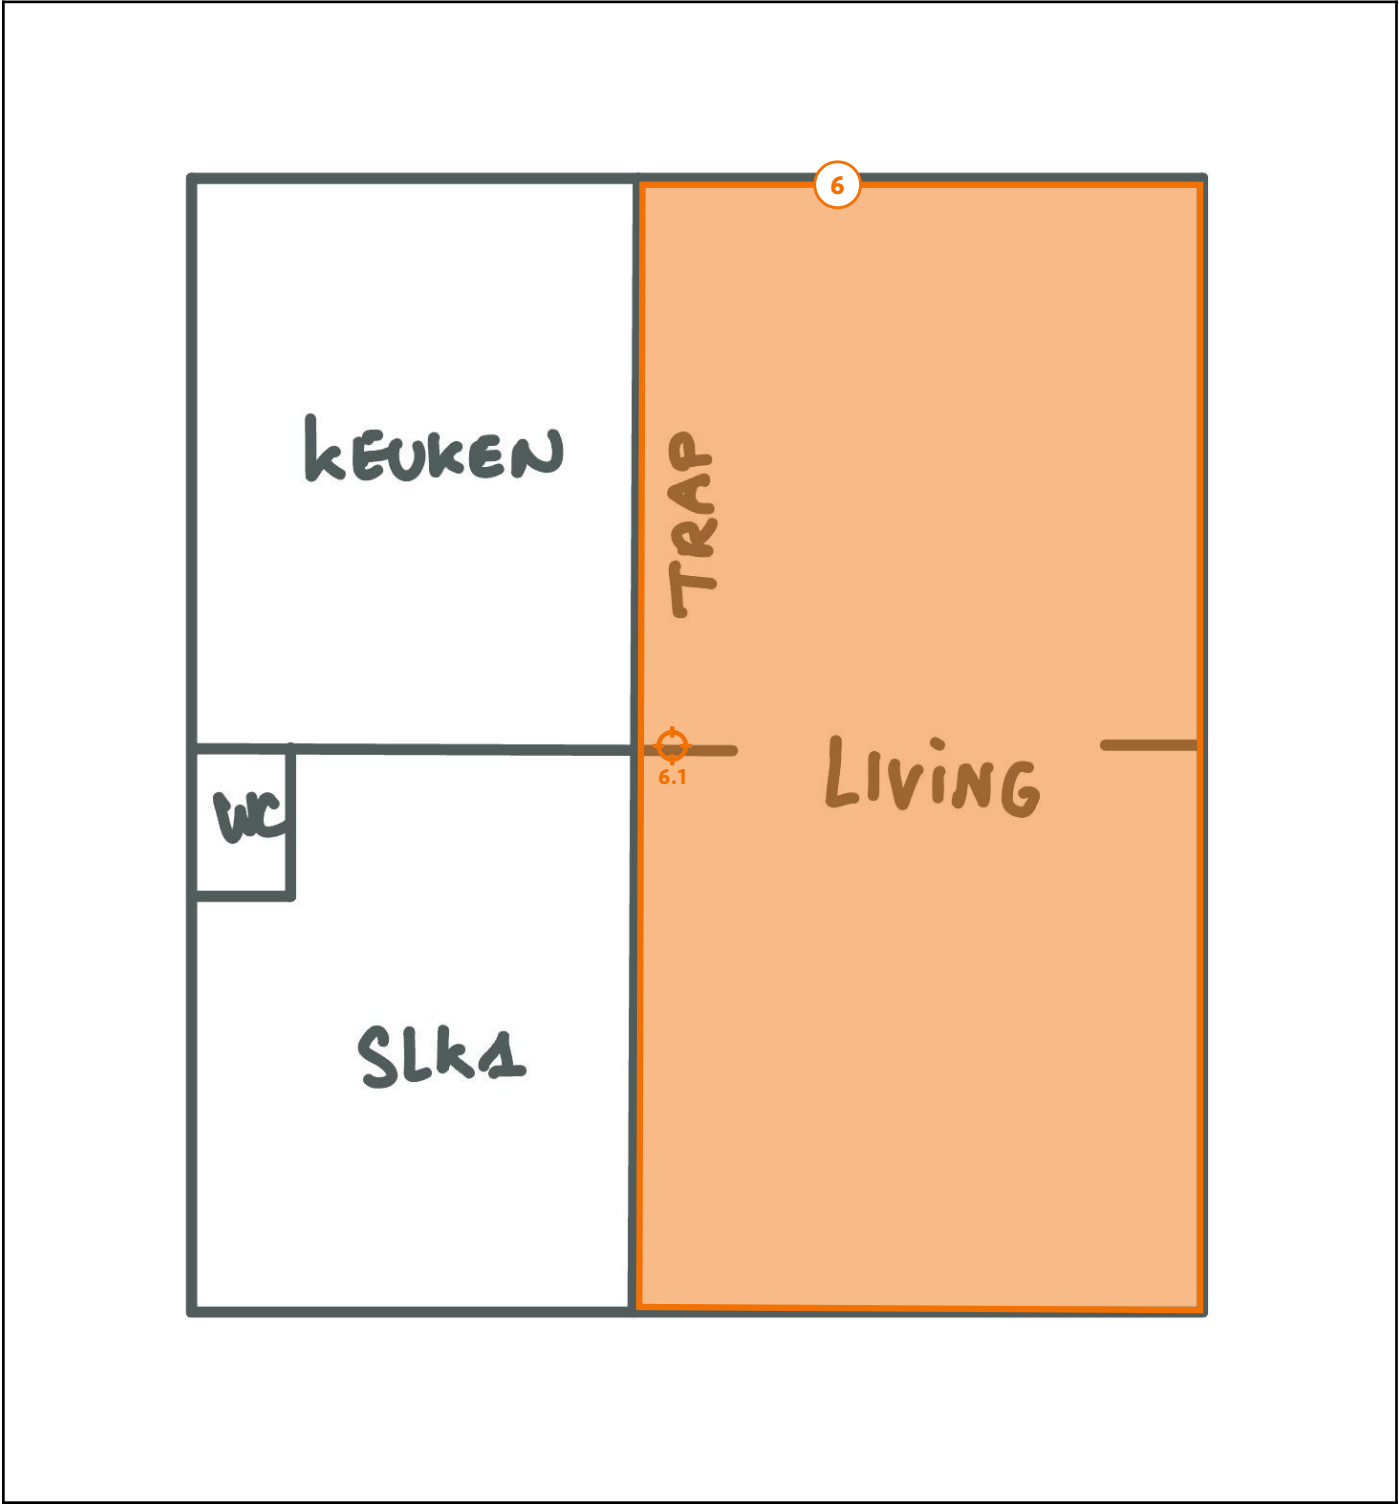
Plan 1.4: Gv - vloer

| Beschrijving | Type | Actie |
|---|---|---|
| 6. Vloerbekleding | Asbestmateriaal | <div>Verwijderen</div> |

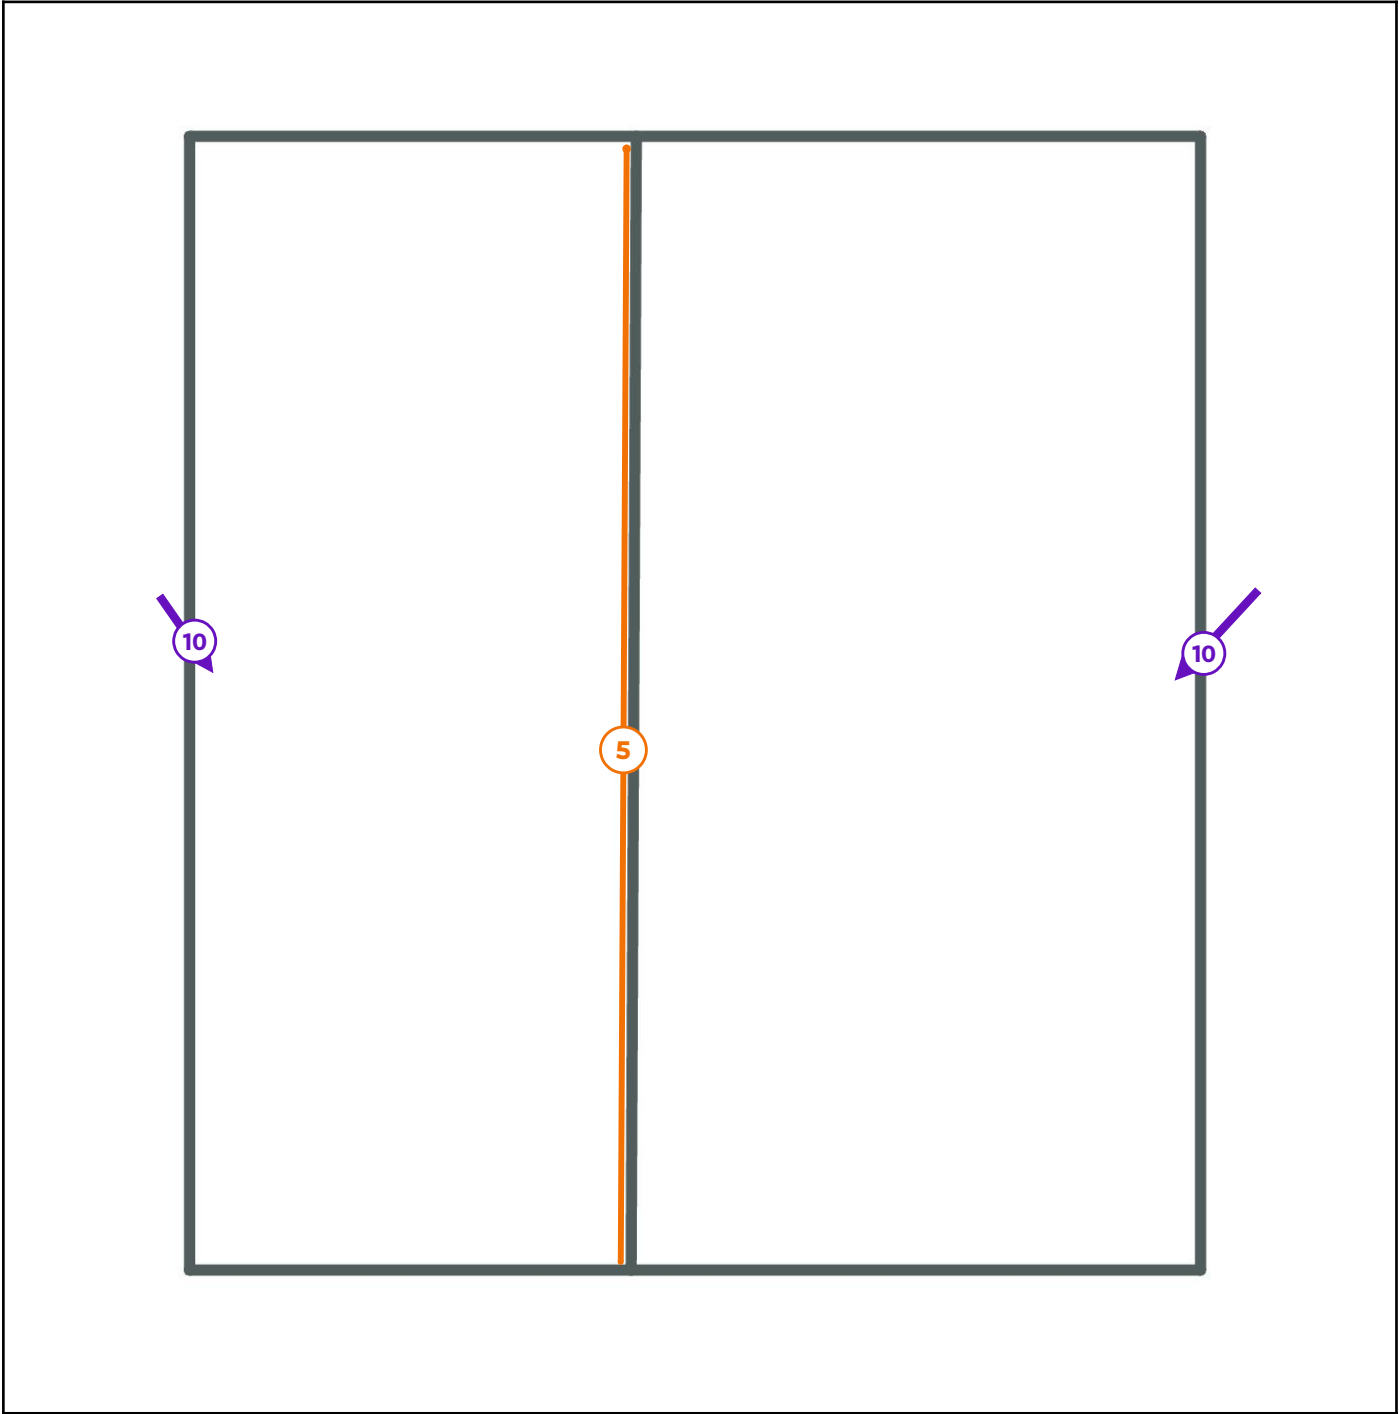
# Plan 1.9: Geveltipp

| Beschrijving | Type | Actie |
|---|---|---|
| 5. Gevelleien | Asbestmateriaal | Verwijderen |
| 10. Geen inspectie mogelijk van de binnenzijde van de schouw | Beperking | - |

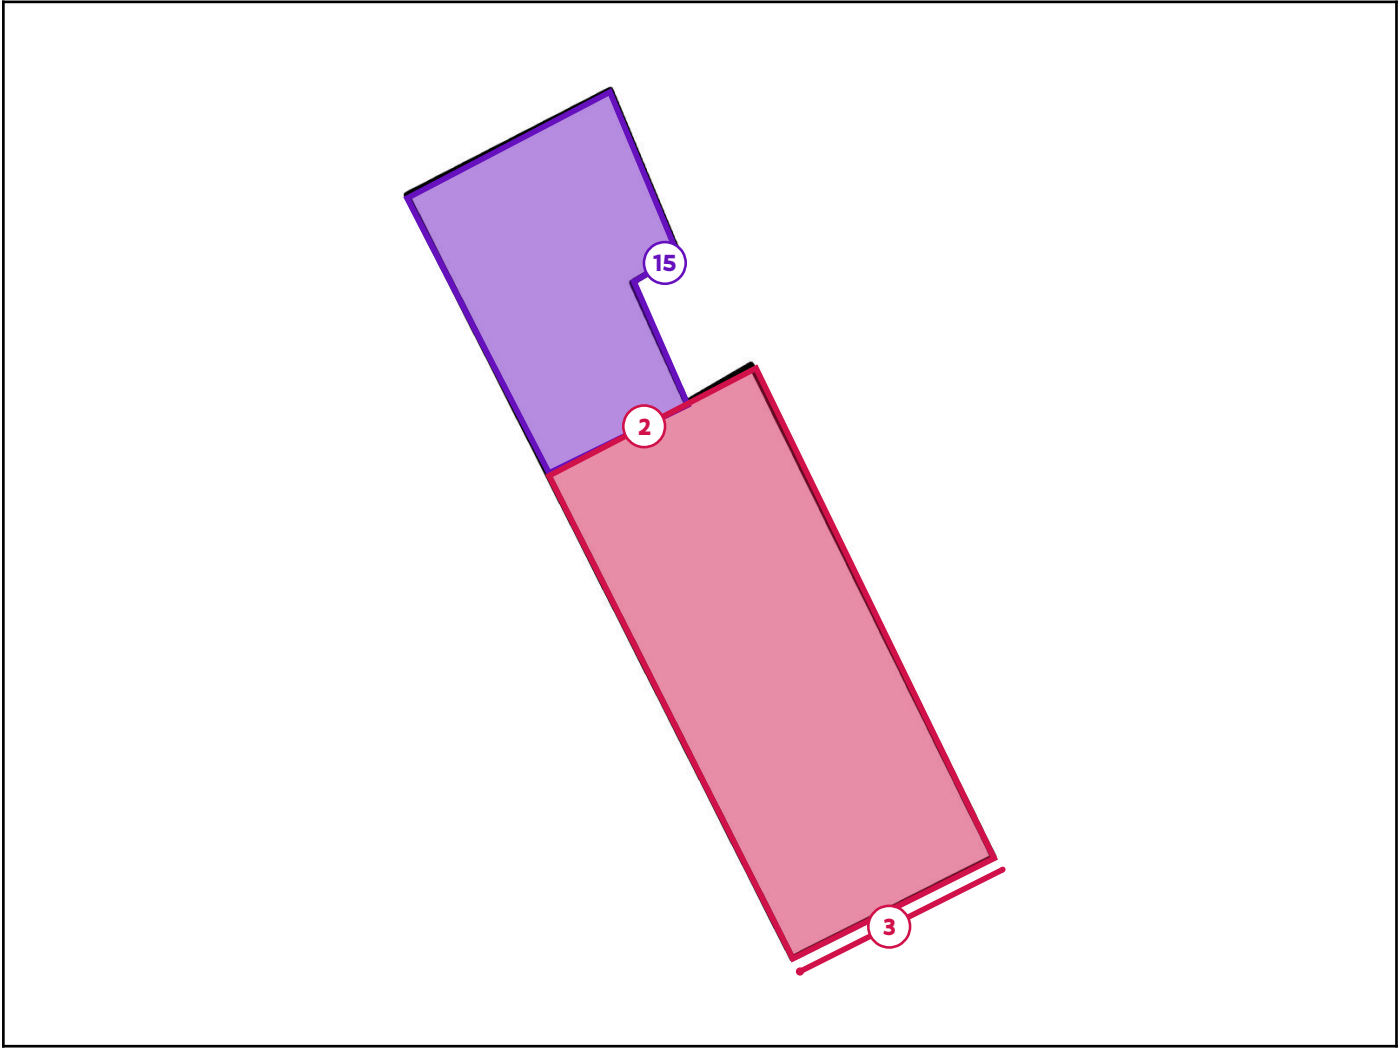
# Plan 2.1: Garage

| Beschrijving | Type | Actie |
|---|---|---|
| 2. Golfplaten dak (in contact met binnenomgeving) | Asbestmateriaal | Dringend verwijderen |
| 3. Wand met asbestcementplaat | Asbestmateriaal | Dringend verwijderen |

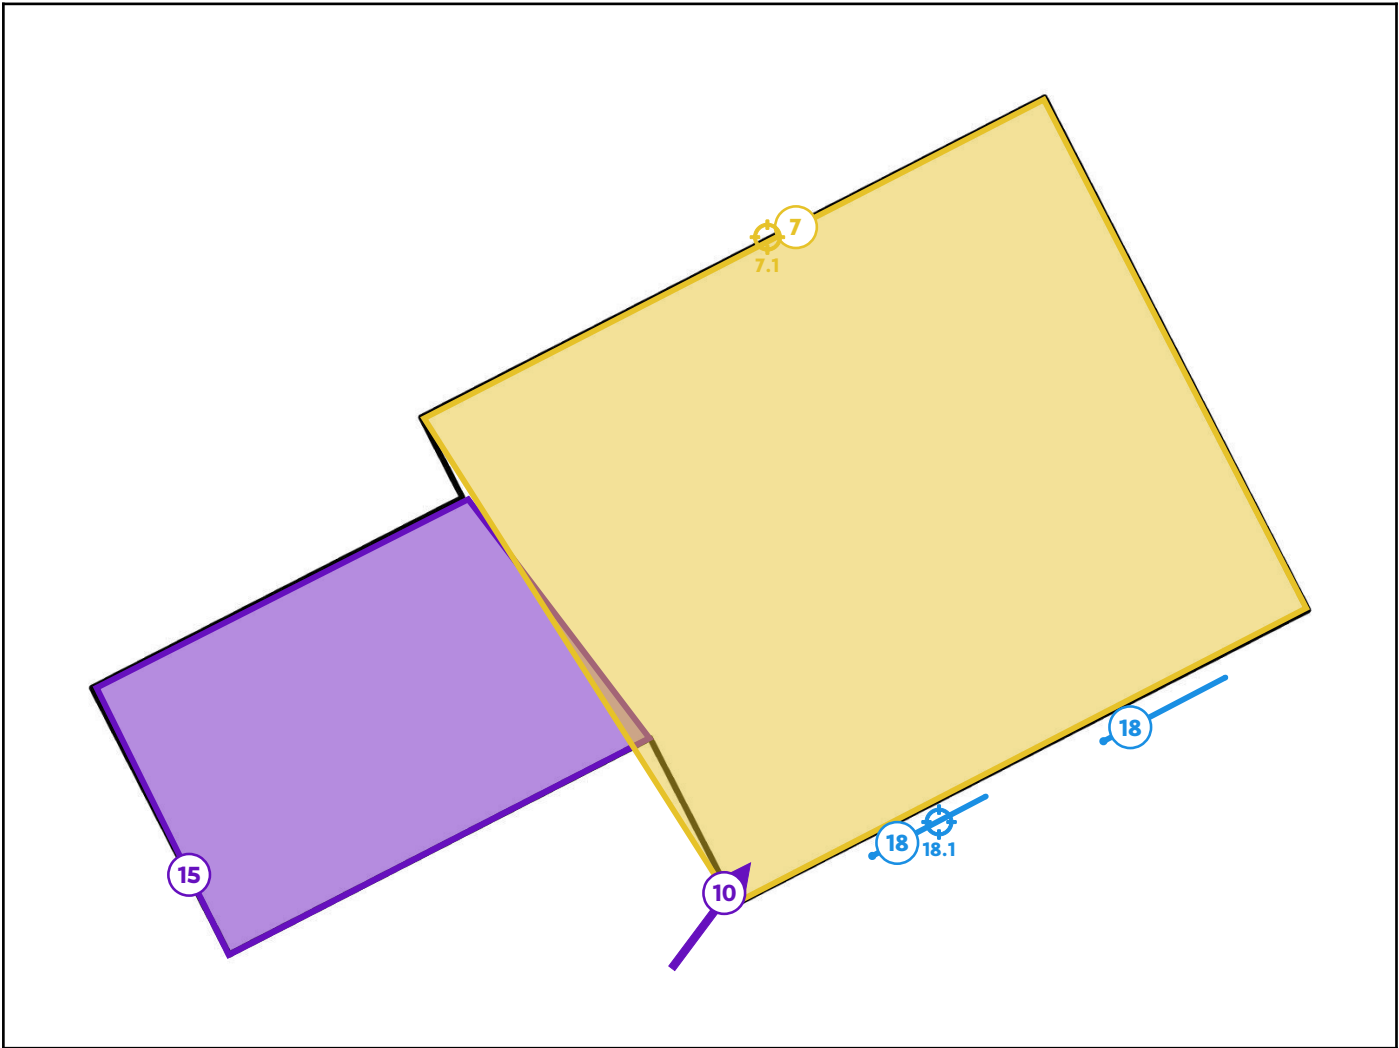
### Plan 3.1: Stal/duiventil

| Beschrijving | Type | Actie |
|---|---|---|
| 7. Onderdak stal met menuiserie platen | Asbestmateriaal | Zorgvuldig beheren |

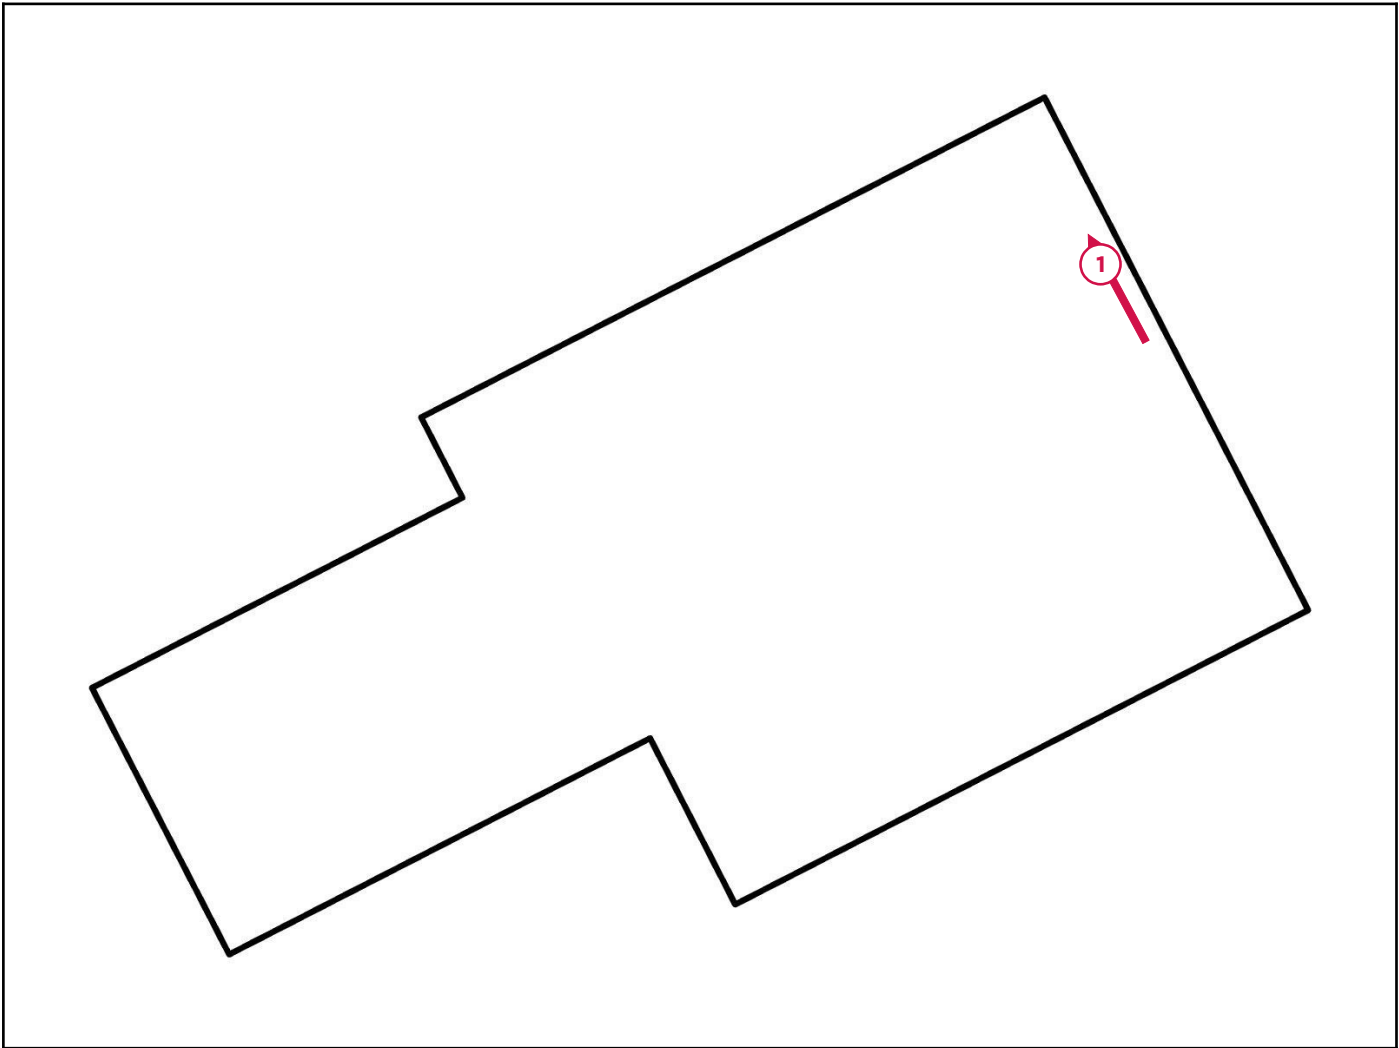
### Plan 3.2: Stal/duiventil plan

| Beschrijving | Type | Actie |
|---|---|---|
| 1. Voorraad leien (binnen) | Asbestmateriaal | Dringend verwijderen |

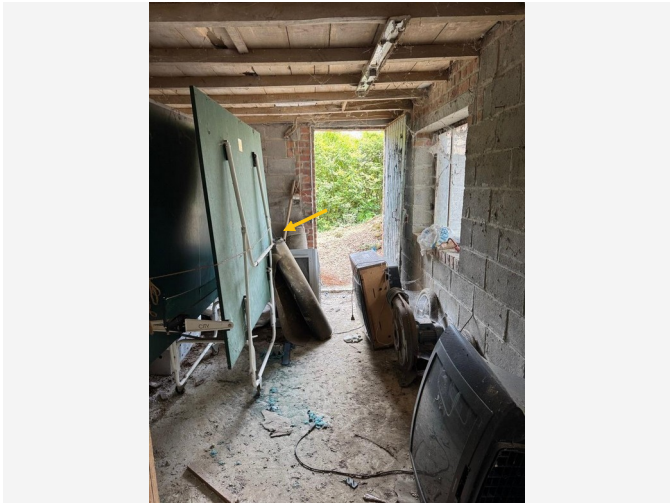
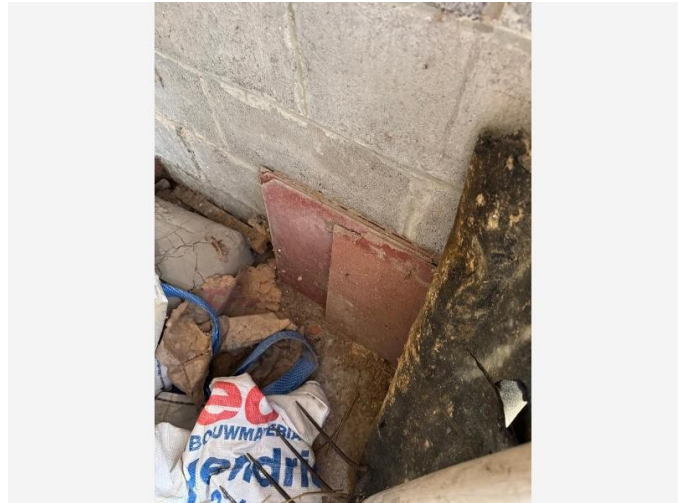
Het asbestmateriaal valt onder de mijlpaal van 2040.

**Dringend verwijderen**

| Beschrijving | Voorraad leien (binnen) |
| Type afvalstof | Betreft stock-voorraad of gedemonteerde asbestmaterialen |
| Aanwezige resten | Gevelleien linkergevel woning |
| Opmerking | Voorraad gevelleien (niet beschadigd) |

- Verwijder het asbestafval.

- Eenvoudige handelingen: mag via doe-het-zelf of door werknemer(s) met opleidingsattest eenvoudige handelingen  
Het zijn gedemonteerde toepassingen, ze kunnen door de doe-het-zelfver worden verwijderd.

Draag persoonlijke beschermingsmiddelen: FFP3-mondmasker, wegwerpoverall klasse 5/6, wegwerphandschoenen.

Bevochtig de buizen en verpak ze in een dubbele, doorzichtige plastic zak. Sluit de zak lichtdicht af met ducttape.

De toepassing zeker niet breken of doorslijpen.

Breng het afval naar het recyclagepark.

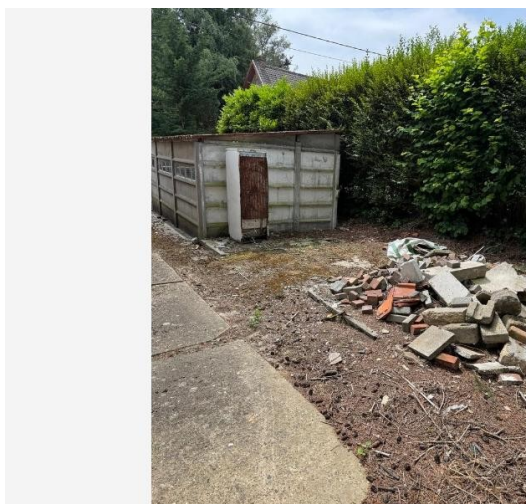
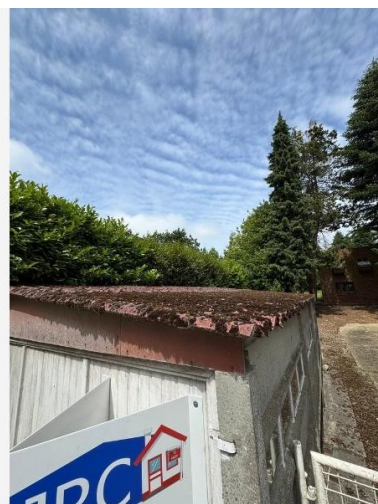
## Fiche 2: Golfplaten dak (in contact met binnenomgeving)

Het asbestmateriaal valt onder de mijlpaal van 2034.

**Dringend verwijderen**

| Eindbeoordeling materiaalisico | Hoog materiaalisico en/of hoge kans op vezelvrijgave |

| Asbestsoort (vezeltype) | Crocidoliet aanwezig |
| Toestand van het materiaal | Matig beschadigd, matig verweerd |

| Beschrijving | Golfplaten dak (in contact met binnenomgeving) |

- Verwijder dit asbestmateriaal zo snel mogelijk. Volg de toestand goed op.
- Voer bijkomende staalname(s) uit.

- Eenvoudige handelingen: mag via doe-het-zelf of door werknemer(s) met opleidingsattest eenvoudige handelingen  
De golfplaten hebben nog hun bindingssterkte en kunnen eenvoudig worden losgeschroefd zonder het materiaal te beschadigen.

Bevochtig de platen tijdens het verwijderen om stofvorming te voorkomen.

Draag de nodige PBM's: FFP3-mondmasker, Tyvek cat III type 5-6, wegwerphandschoenen.

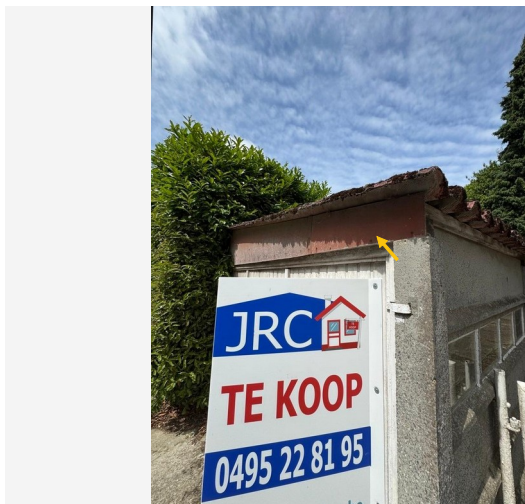
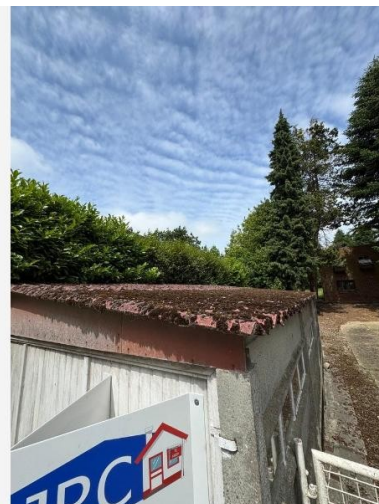
Het asbestmateriaal valt onder de mijlpaal van 2040.

**Dringend verwijderen**

| Eindbeoordeling materiaalrisico | Hoog materiaalrisico en/of hoge kans op vezelvrijgave |

| Asbestsoort (vezeltype) | Crocidoliet aanwezig |
| Toestand van het materiaal | Matig beschadigd, matig verweerd |

| Beschrijving | Wand met asbestcementplaat |

- Verwijder dit asbestmateriaal zo snel mogelijk. Volg de toestand goed op.
- Voer bijkomende staalname(s) uit.

- Eenvoudige handelingen: mag via doe-het-zelf of door werknemer(s) met opleidingsattest eenvoudige handelingen  
Draag de nodige PBM's: FFP3-mondmasker, Tyvek cat III type 5-6, wegwerphandschoenen.

De platen voorzichtig verwijderen, extra fixeren, niet breken, niet gooien, onmiddellijk verpakken of voorzichtig in container met asbest bag plaatsen.

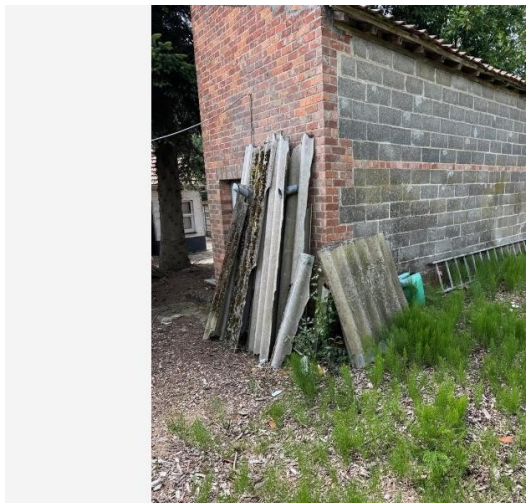
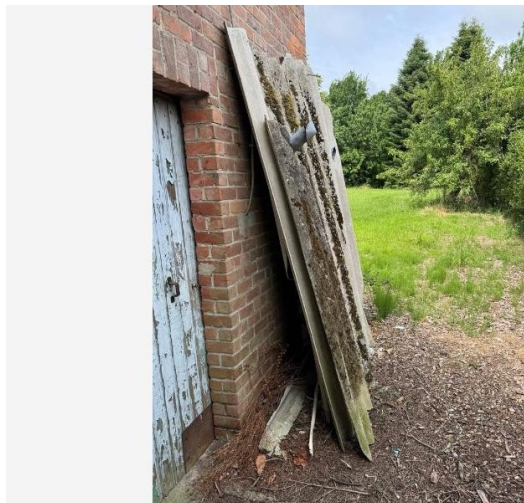
## Fiche 4: Gedemonteerde asbestcement golfplaat / menuiserieite plaat

Het asbestmateriaal valt onder de mijlpaal van 2040.

**Dringend verwijderen**

- Verwijder het asbestafval.

- Eenvoudige handelingen: mag via doe-het-zelf of door werknemer(s) met opleidingsattest eenvoudige handelingen  
Het zijn gedemonteerde toepassingen, ze kunnen door de doe-het-zelfver worden verwijderd.

Draag persoonlijke beschermingsmiddelen: FFP3-mondmasker, wegwerpoverall klasse 5/6, wegwerphandschoenen.

Bevochtig de buizen en verpak ze in een dubbele, doorzichtige plastic zak. Sluit de zak lichtdicht af met ducttape.

De toepassing zeker niet breken of doorslijpen.

Breng het afval naar het recyclagepark.

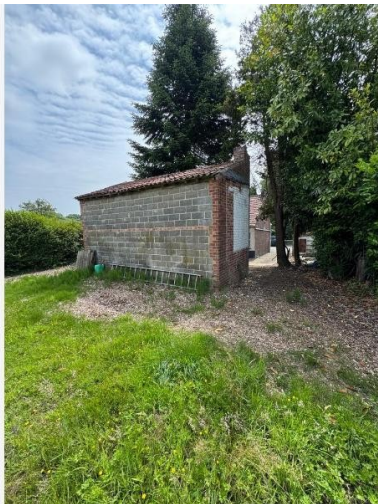
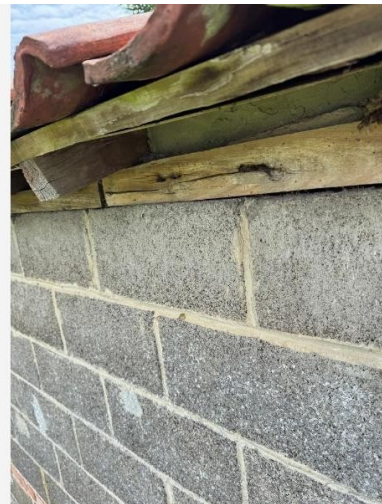
| Opmerking | De ruimte onder het dak is niet toegankelijk, onder de asbestplaten zit er geen plafondafwerking. |

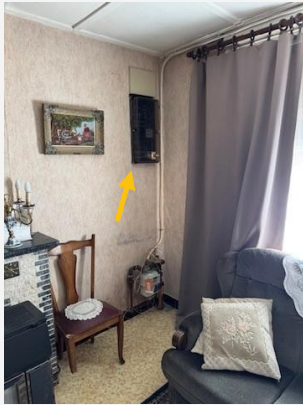
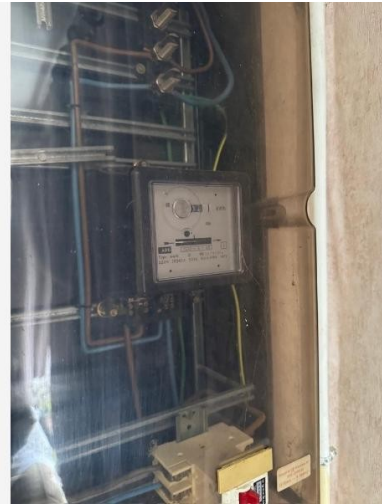
| Opmerking | <p>Deze oppervlakte werd niet gemeten, maar geschat op basis van een benadering van de aanwezige tellerkast. Deze schatting mag niet worden gebruikt als maatstaf voor heffingen. Als deskundigen hebben wij vastgesteld dat het materiaal daadwerkelijk bakeliet betreft en geen harde pvc. Bakeliet wordt door ons beschouwd als een asbestverdachte toepassing, aangezien het in veel gevallen asbesthoudend is. We hebben geen staalname uitgevoerd om de functionaliteit van de tellerkast niet in gevaar te brengen. Daarnaast is staalname verboden, aangezien de tellerkast eigendom is van de nutsvoorzieningsmaatschappij.</p> |
