# Asbestinventarisatetest

Belgiëlei 55/404, 2018 Antwerpen

Attestnummer : **20250614-000125.000**

## Zone 1: Hoofdgebouw

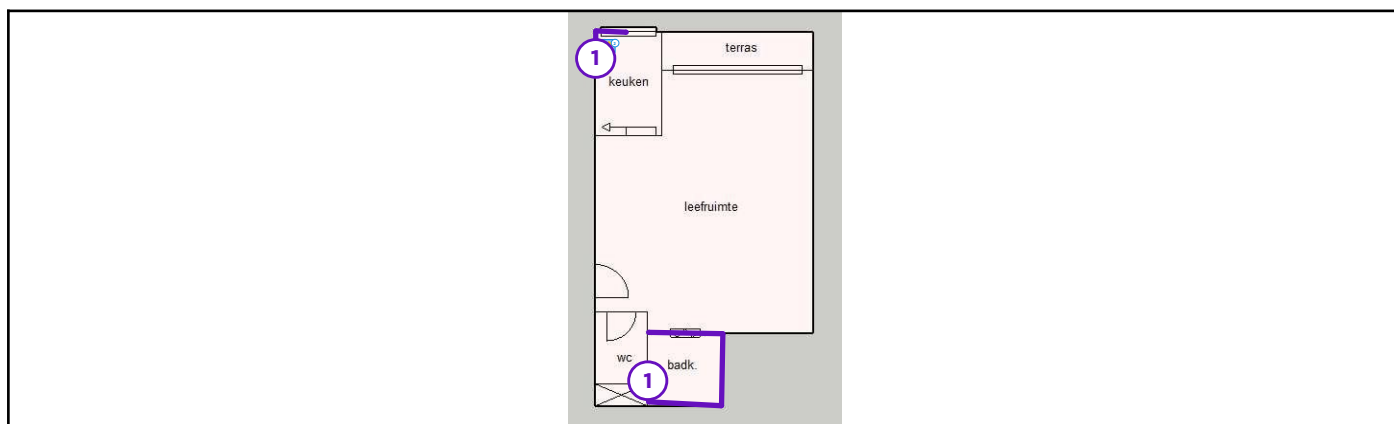
## Plan 1.1: grondplan appartement

| Beschrijving | Type | Actie |
|---|---|---|
| 1. tegellijm | Advies | - |
| 2. anti-bonsplaat spoeltafel | Geen asbest | - |

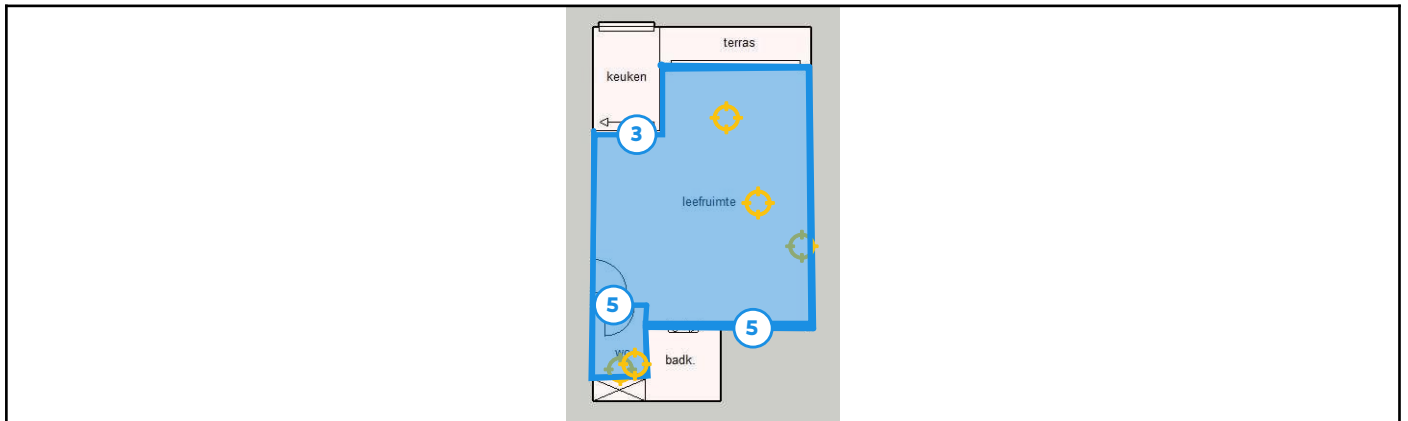
## Plan 1.2: gipsplan appartement

| Beschrijving | Type | Actie |
|---|---|---|
| 3. gips plafonds | Geen asbest | - |
| 5. gips wanden | Geen asbest | - |

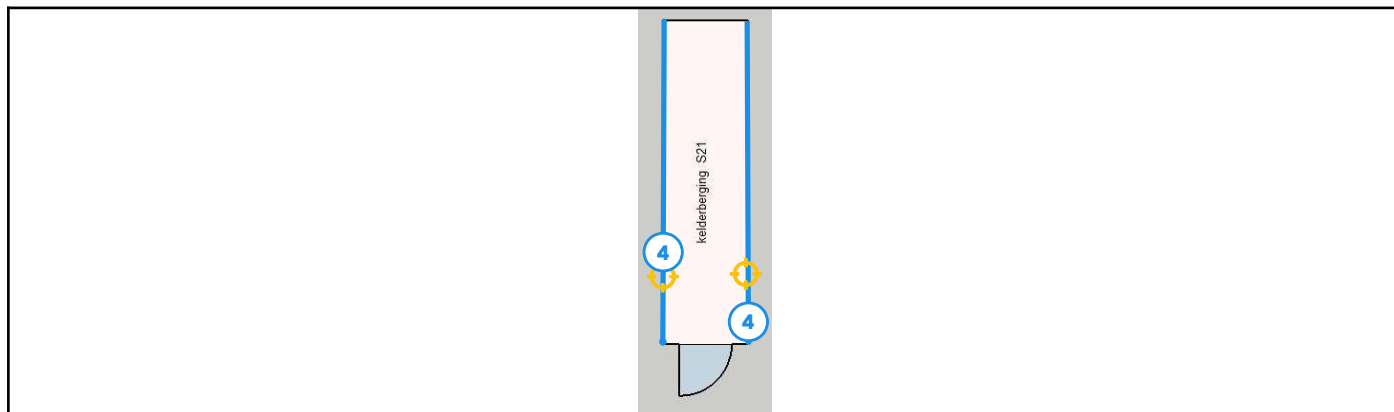
## Plan 1.3: grondplan kelder

| Beschrijving | Type | Actie |
|---|---|---|
| 4. wand kelder | Geen asbest | - |

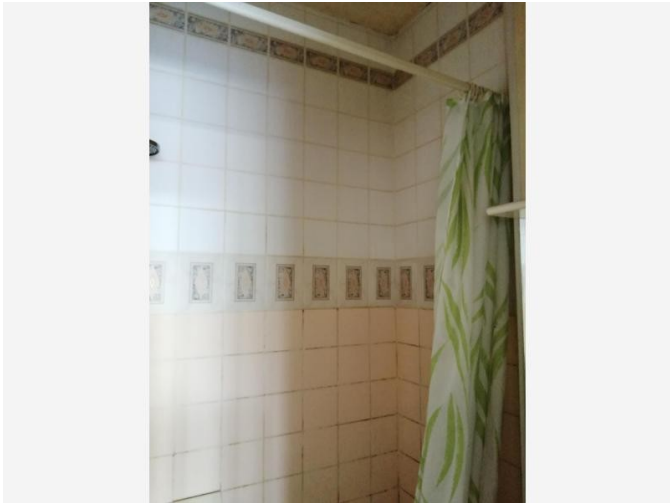
Vrije foto

toepassing niet waarneembaar

staalname enkel mogelijk mits destructief onderzoek

| Identificatiemethode | niet waarneembaar materiaal |
| Primaire drager | Binnenwand |

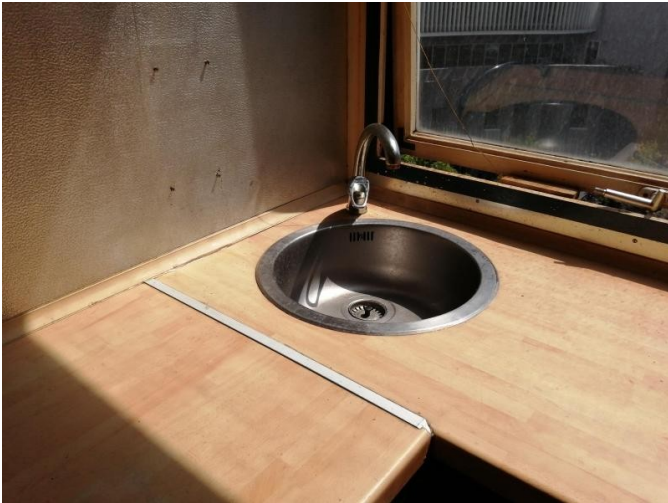
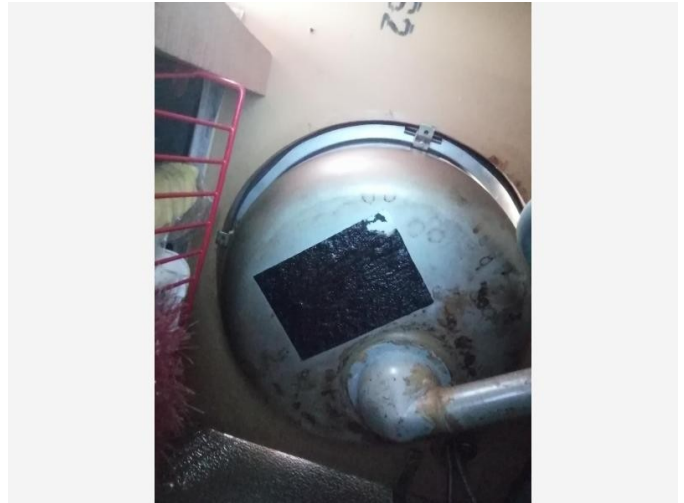
## Fiche 2: anti-bonsplaat spoeltafel

Geen asbest

| # | Type | Referentie | Resultaat |
|---|---|---|---|
| 2.1 | Puntmonster | 6020169383 1144981 Anti-bonsplaat | Geen asbest |

| Bindmiddel van materiaal | Bitumen (roofing, teer, asfalt) |
| Gebondenheid op basis van bindmiddel | Hecht |

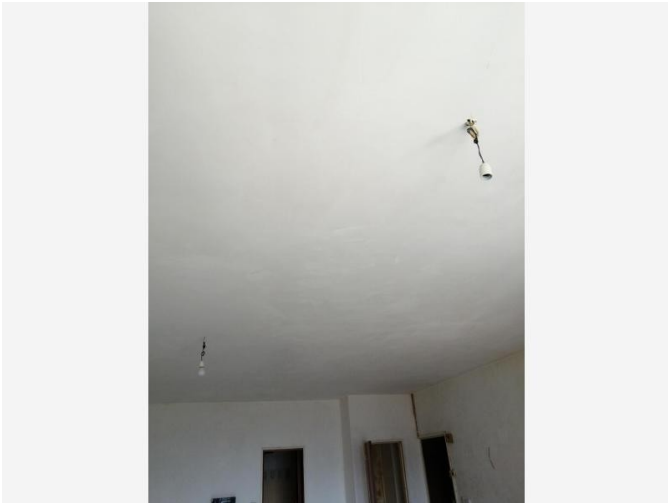
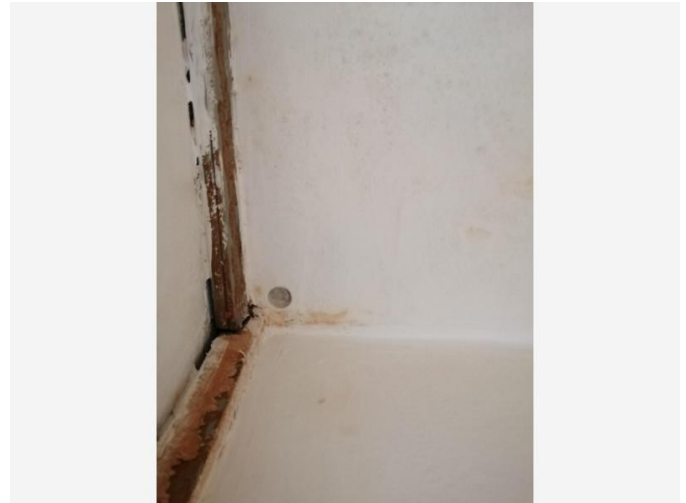
## Fiche 3: gips plafonds

Geen asbest

| # | Type | Referentie | Resultaat |
|---|---|---|---|
| 3.1 | Mengmonster | 6020169381 1144980 Gips plafond | Geen asbest |

| Bindmiddel van materiaal | Gips - kalk |
| Gebondenheid op basis van bindmiddel | Niet-hechtgebonden |

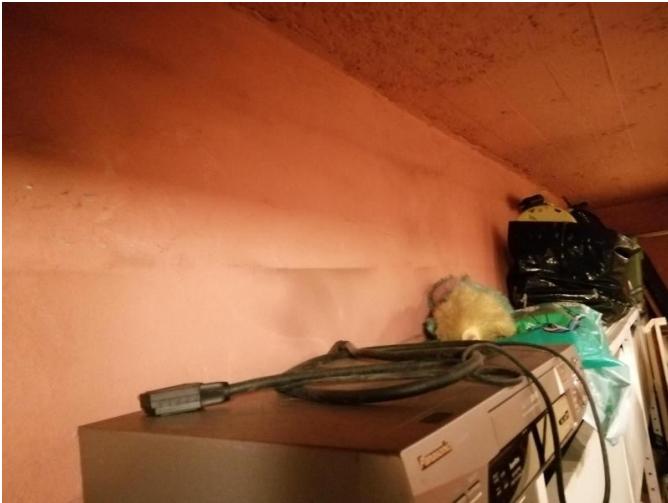
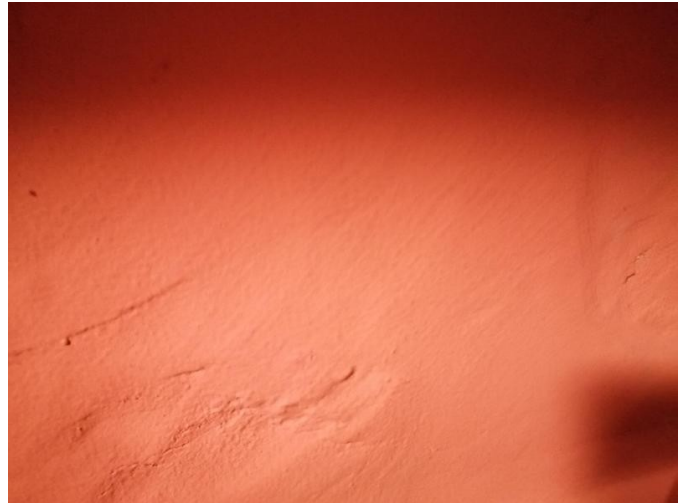
## Fiche 4: wand kelder

Geen asbest

| # | Type | Referentie | Resultaat |
|---|---|---|---|
| 4.1 | Mengmonster | 6020128151 1144983 Bezetting kelder w | Geen asbest |

| Bindmiddel van materiaal | Cement |
| Opmerking | links = volledige wand, rechts = plint |

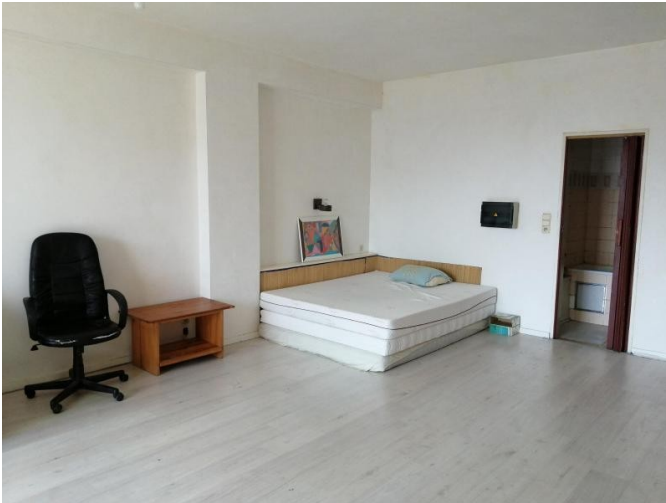
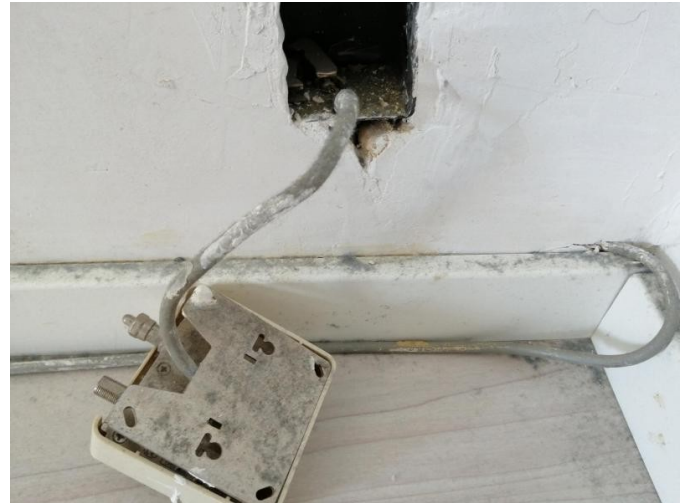
## Fiche 5: gips wanden

Geen asbest

| # | Type | Referentie | Resultaat |
|---|---|---|---|
| 5.1 | Mengmonster | 6020169382 1144979 Gips wand | Geen asbest |

| Bindmiddel van materiaal | Gips - kalk |
| Gebondenheid op basis van bindmiddel | Niet-hechtgebonden |
