# Asbestinventarisatetest

Neerbuul 1, 2250 Olen

Attestnummer : 20250531-000120.000

**Niet-asbestveilig**

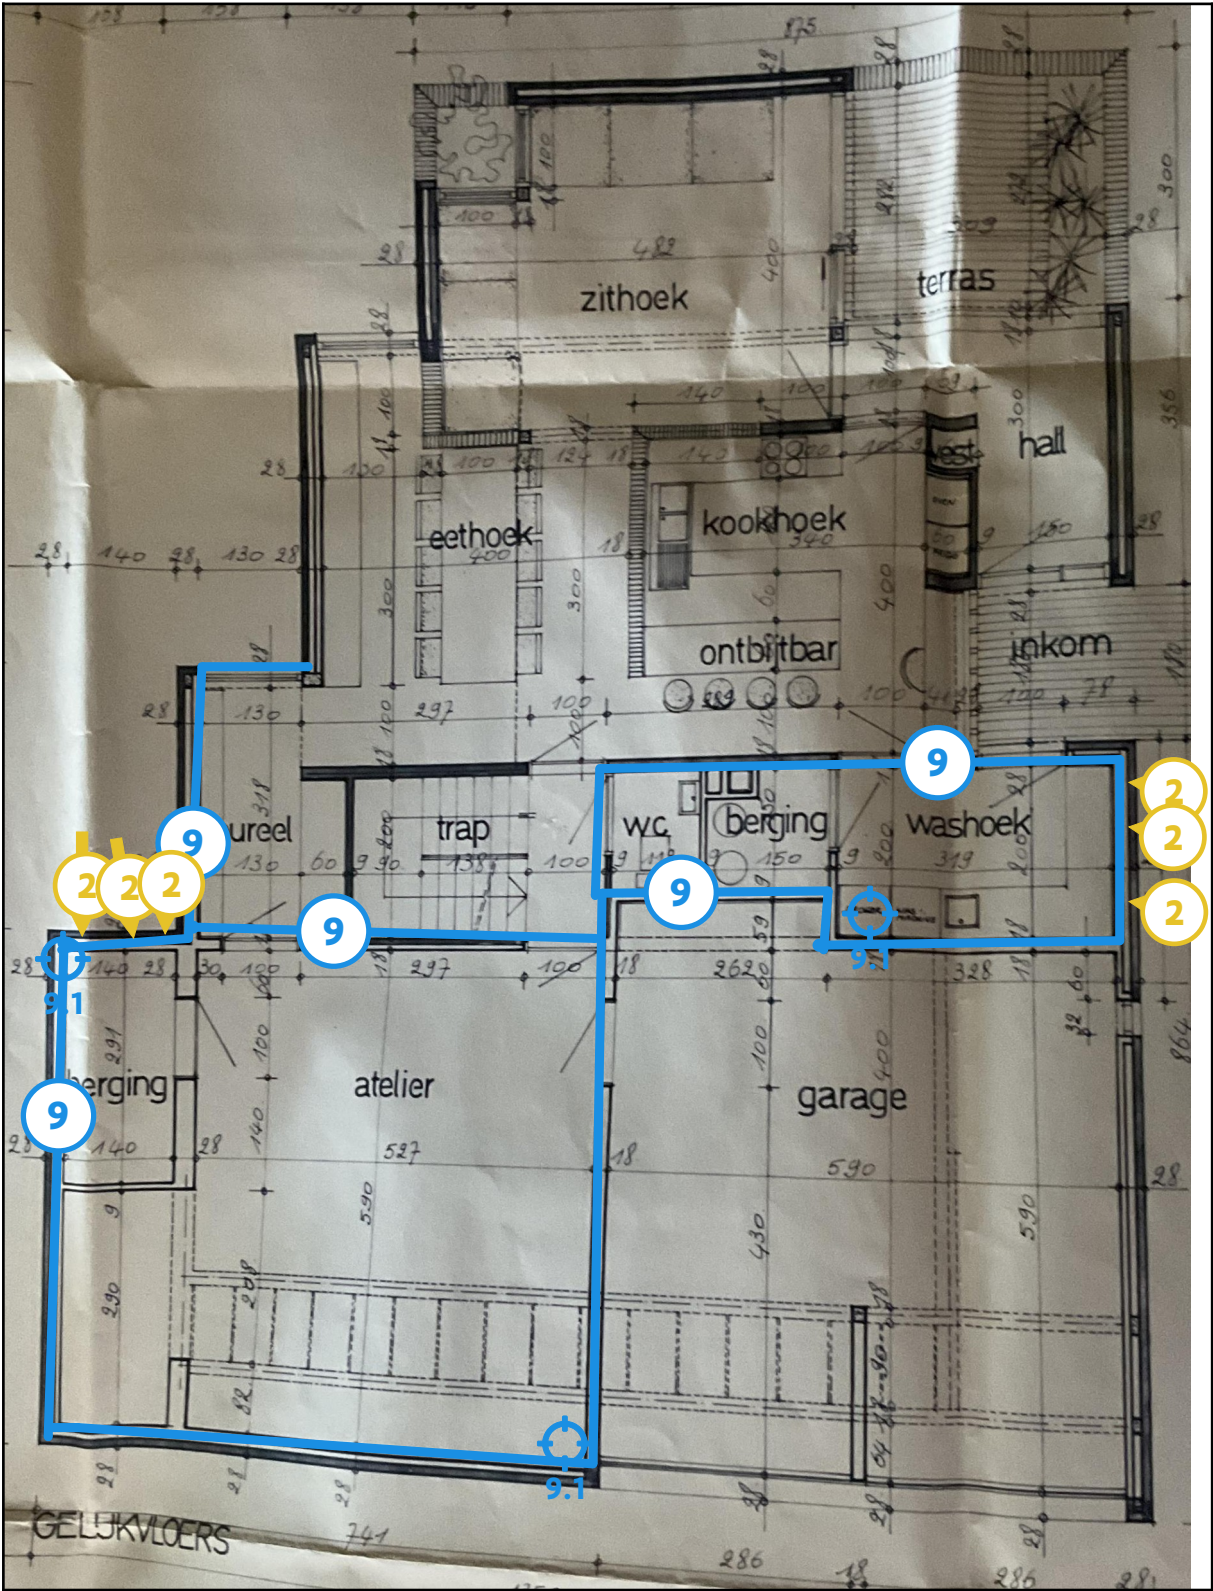
Plan 1.1: grondplan gelijkvloers

| 2. buizen verluchting | Asbestmateriaal | Zorgvuldig beheren |
| 9. bepleistering op de muren | Geen asbest | - |

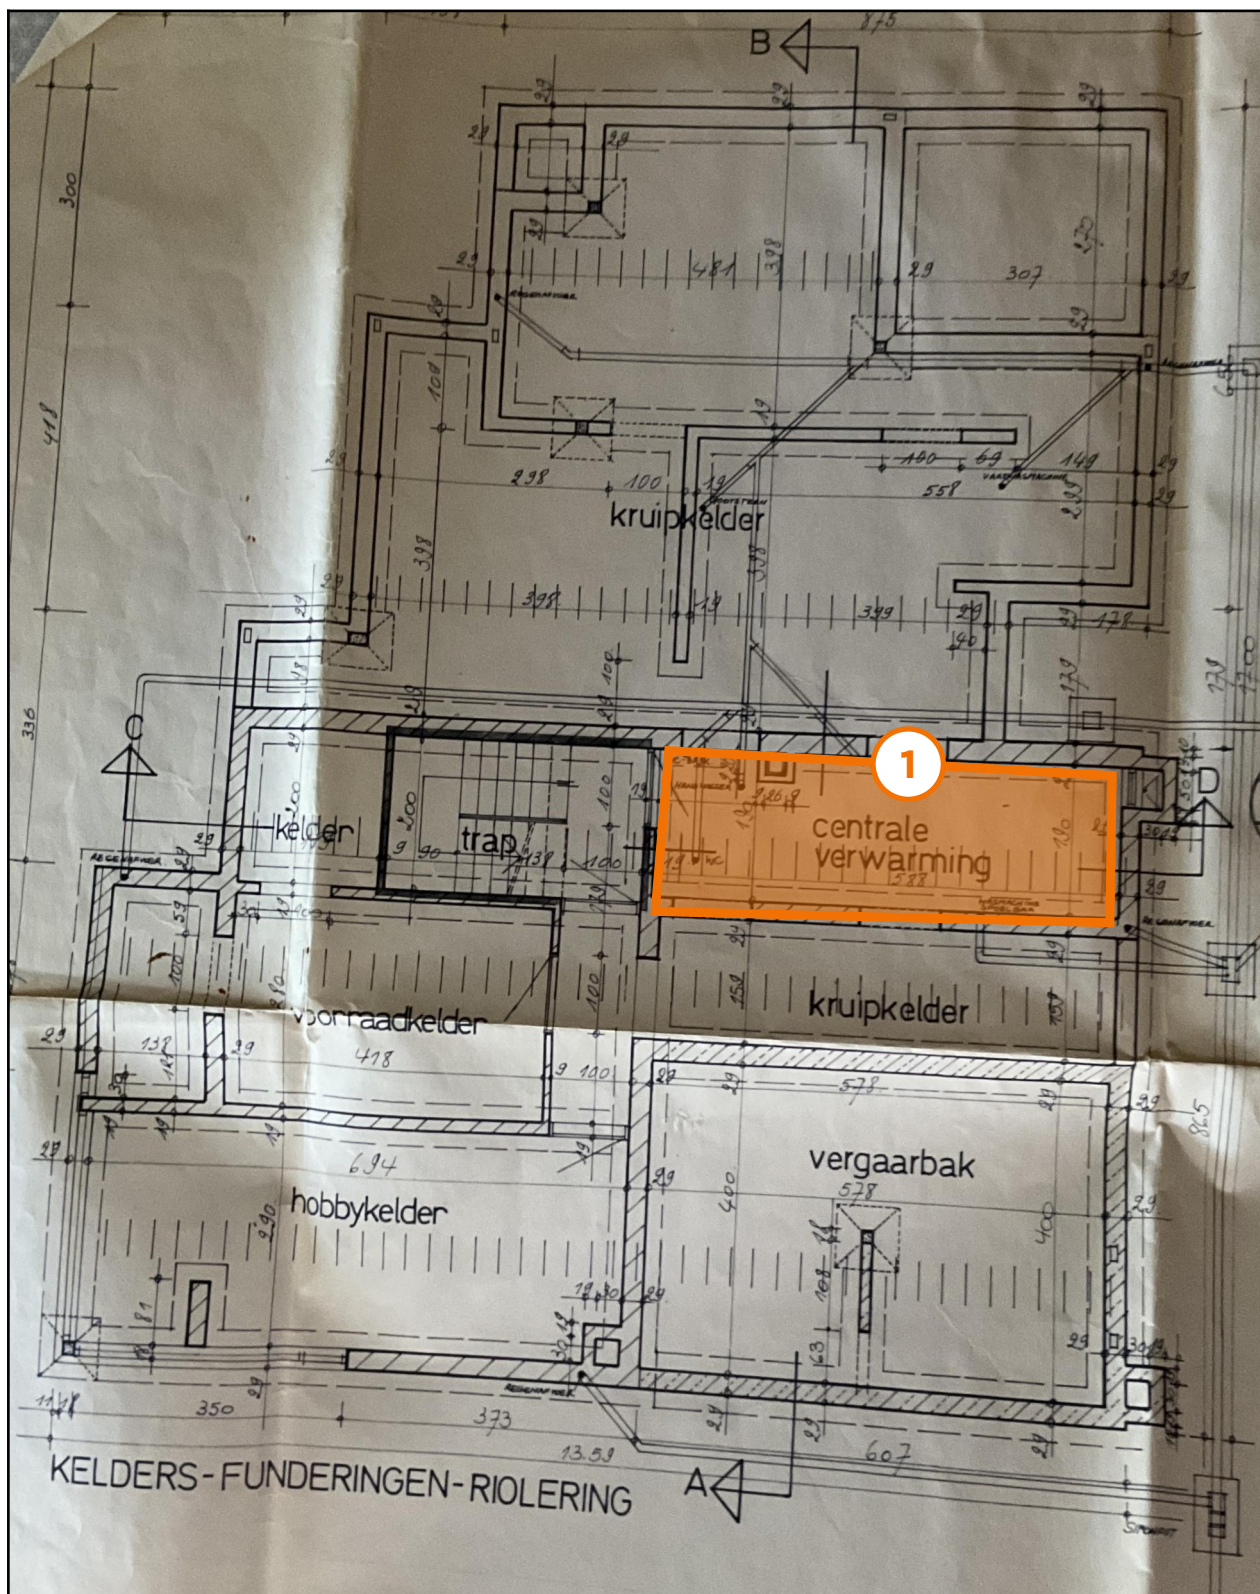
## Plan 1.7: grondplan kelder

| 1. CV pakkingen en dichtingen | Asbestmateriaal | <a href="#">Verwijderen</a> |

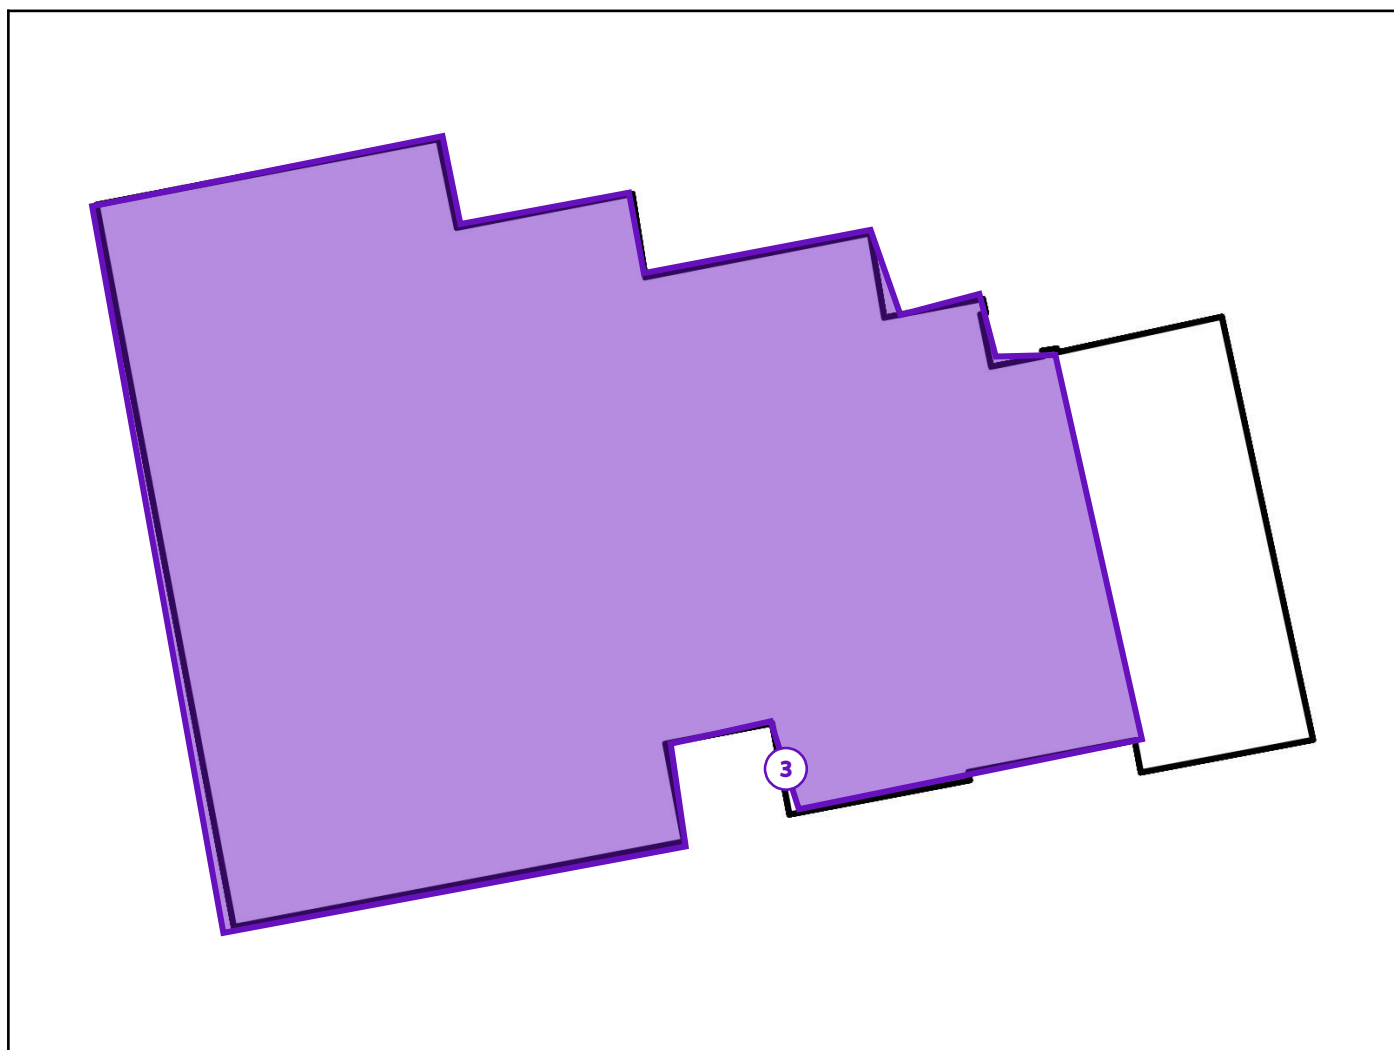
## Plan 1.8: dakplan

| Beschrijving | Type | Actie |
|---|---|---|
| 3. Plat dak te hoog | Beperking | - |

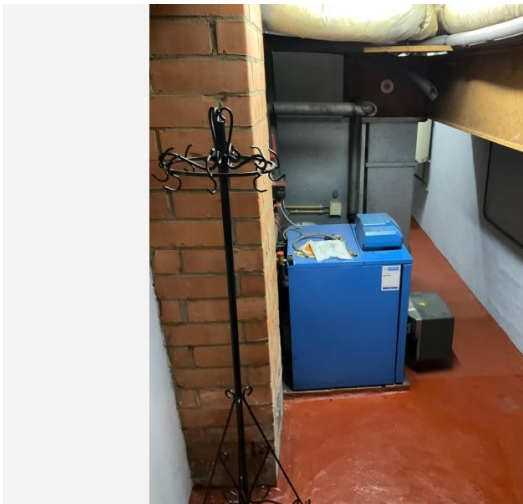
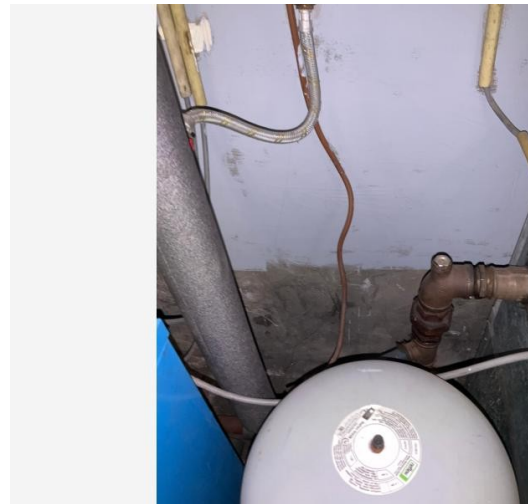
als de cv instalatie in zijn geheel word verwijderd is het eenvoudige handelingen

als de cv instalatie volledig word gedemonteerd moet dit gebeuren in een hermetische zone door erkend asbestverwijderaar

| Eindbeoordeling materiaalrisico | Verhoogd materiaalrisico en/of verhoogde kans op vezelvrijgave |

| Gebondenheid | Categorie 2: niet-hechtgebonden met matrix |
| Asbestsoort (vezeltype) | Alleen chrysotiel |
| Asbestconcentratie | Hoog ( $\geq 50\%$ ) |
| Afschermingsgraad van het gehele materiaal | Geheel of deels (ook) vrij aan de binnenlucht |
| Toestand van het materiaal | Licht beschadigd, licht verweerd. Intact calciumsilicaatmateriaal of categorie III 'gebondenheid' |

| Beschrijving | CV pakkingen en dichtingen |

Het asbestmateriaal valt onder de mijlpaal van 2034.

Verwijderen

- Zorg voor een veilig beheer. Vermijd het beschadigen van het asbestmateriaal. Controleer de toestand jaarlijks op wijzigingen.

- Eenvoudige handelingen: enkel door erkend asbestverwijderaar  
Eenvoudige Handelingen : - Eenvoudige handelingen zijn methodes van verwijdering van asbest of asbesthoudend materiaal, waarbij het risico op vrijkomen van asbest in alle gevallen zo beperkt is dat de concentratie van 0,01 vezels per  $\text{cm}^3$  niet wordt overschreden.

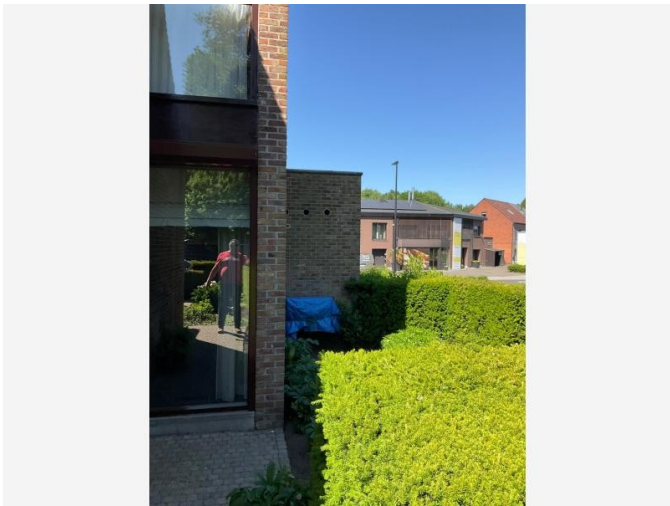
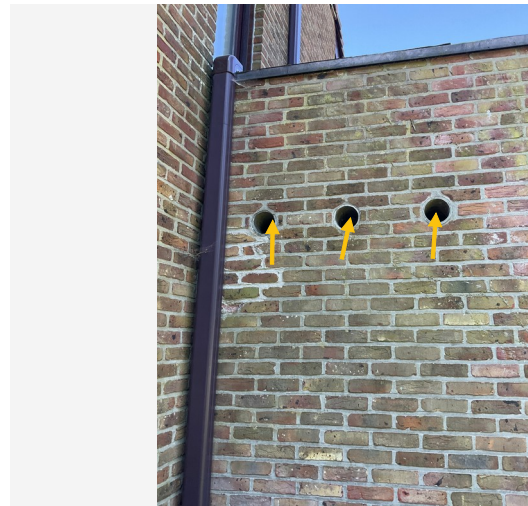
| Eindbeoordeling materiaalarisico | Laag materiaalarisico en/of verlaagde kans op vezelvrijgave |

| Gebondenheid | Categorie 1: hechtgebonden in oorsprong |
| Asbestsoort (vezeltype) | Crocidoliet aanwezig |
| Asbestconcentratie | Laag (< 50%) |
| Toestand van het materiaal | Onbeschadigd, niet verweerd |

| Beschrijving | buizen verluchting |

Het asbestmateriaal valt onder de mijlpaal van 2040.

Zorgvuldig beheren

- Zorg voor een veilig beheer. Vermijd het beschadigen van het asbestmateriaal. Controleer de toestand jaarlijks op wijzigingen.
- Voer bijkomende staalname(s) uit.

- Eenvoudige handelingen: mag via doe-het-zelf of door werknemer(s) met opleidingsattest eenvoudige handelingen

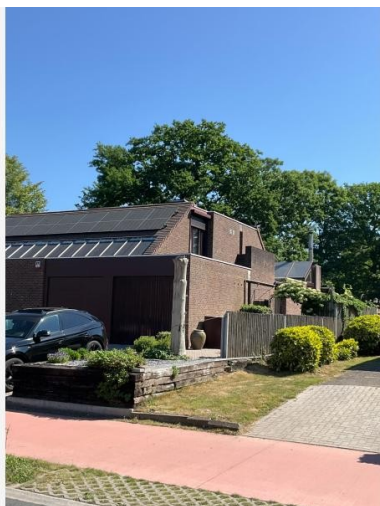
Situeringsfoto

**Reden:** Het te onderzoeken materiaal situeert zich hoger dan 3,50 m te rekenen vanaf een veilige ondergrond

**Uitleg van de asbestdeskundige:** het dak is te hoog (meer dan 3.5 m) om veilig te onderzoeken. Dit valt buiten de onderzoeksmogelijkheden van dit inspectie protocol. De asbestdeskundige inspecteert geen delen die voor hem ontoegankelijk en onveilig zijn. Wanneer hij

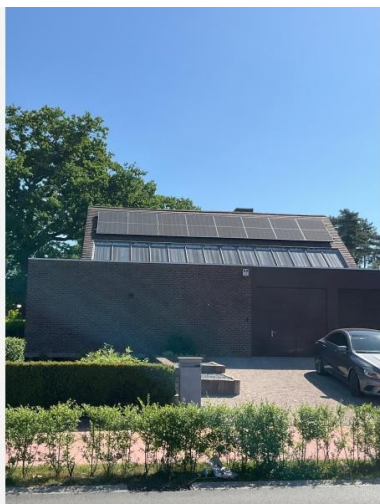
ook alle hechtgebonden en alle niet hechtgebonden obv bindmiddelen

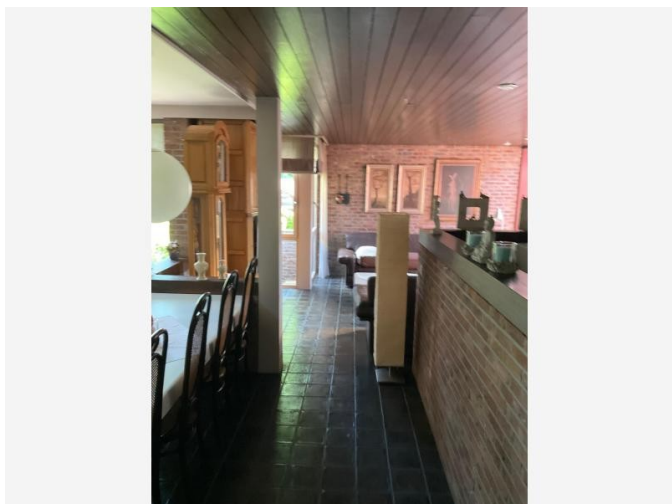
PVC/HOUT bevat geen asbest.

De deskundige kan geen uitspraak doen over onderliggende materialen .

Daarbij kan een aanvullend destructief onderzoek uitsluitsel bieden .

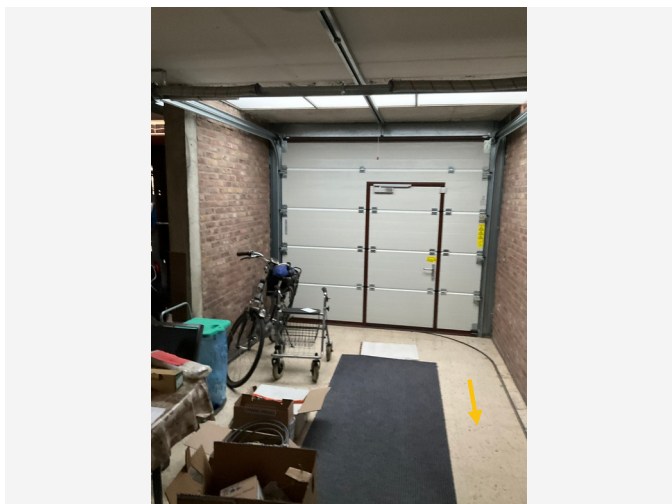
Vloer/muurtegels zijn in tact, deskundige kan geen uitspraak doen over de lijm (mogelijks asbesthoudend) onderliggend.

Wenst u uitsluitel? Dan is destructief onderzoek nodig.

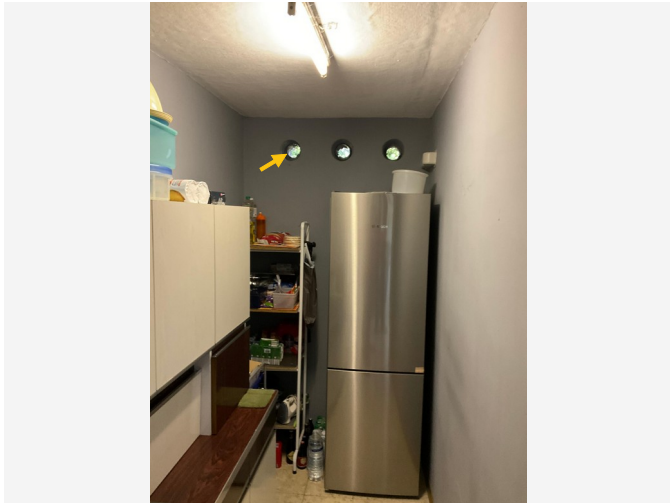
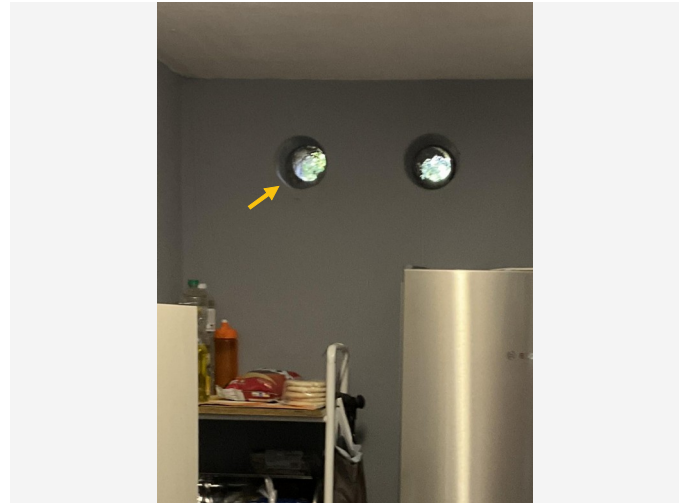
## Fiche 9: bepleistering op de muren

Geen asbest

| # | Type | Referentie | Resultaat |
|---|---|---|---|
| 9.1 | Mengmonster | m1 | Geen asbest |
