# Asbestinventarisatetest

46016C0219/00D003

Attestnummer : **20250615-000160.000**

Uitgegeven op : **15.06.2025**

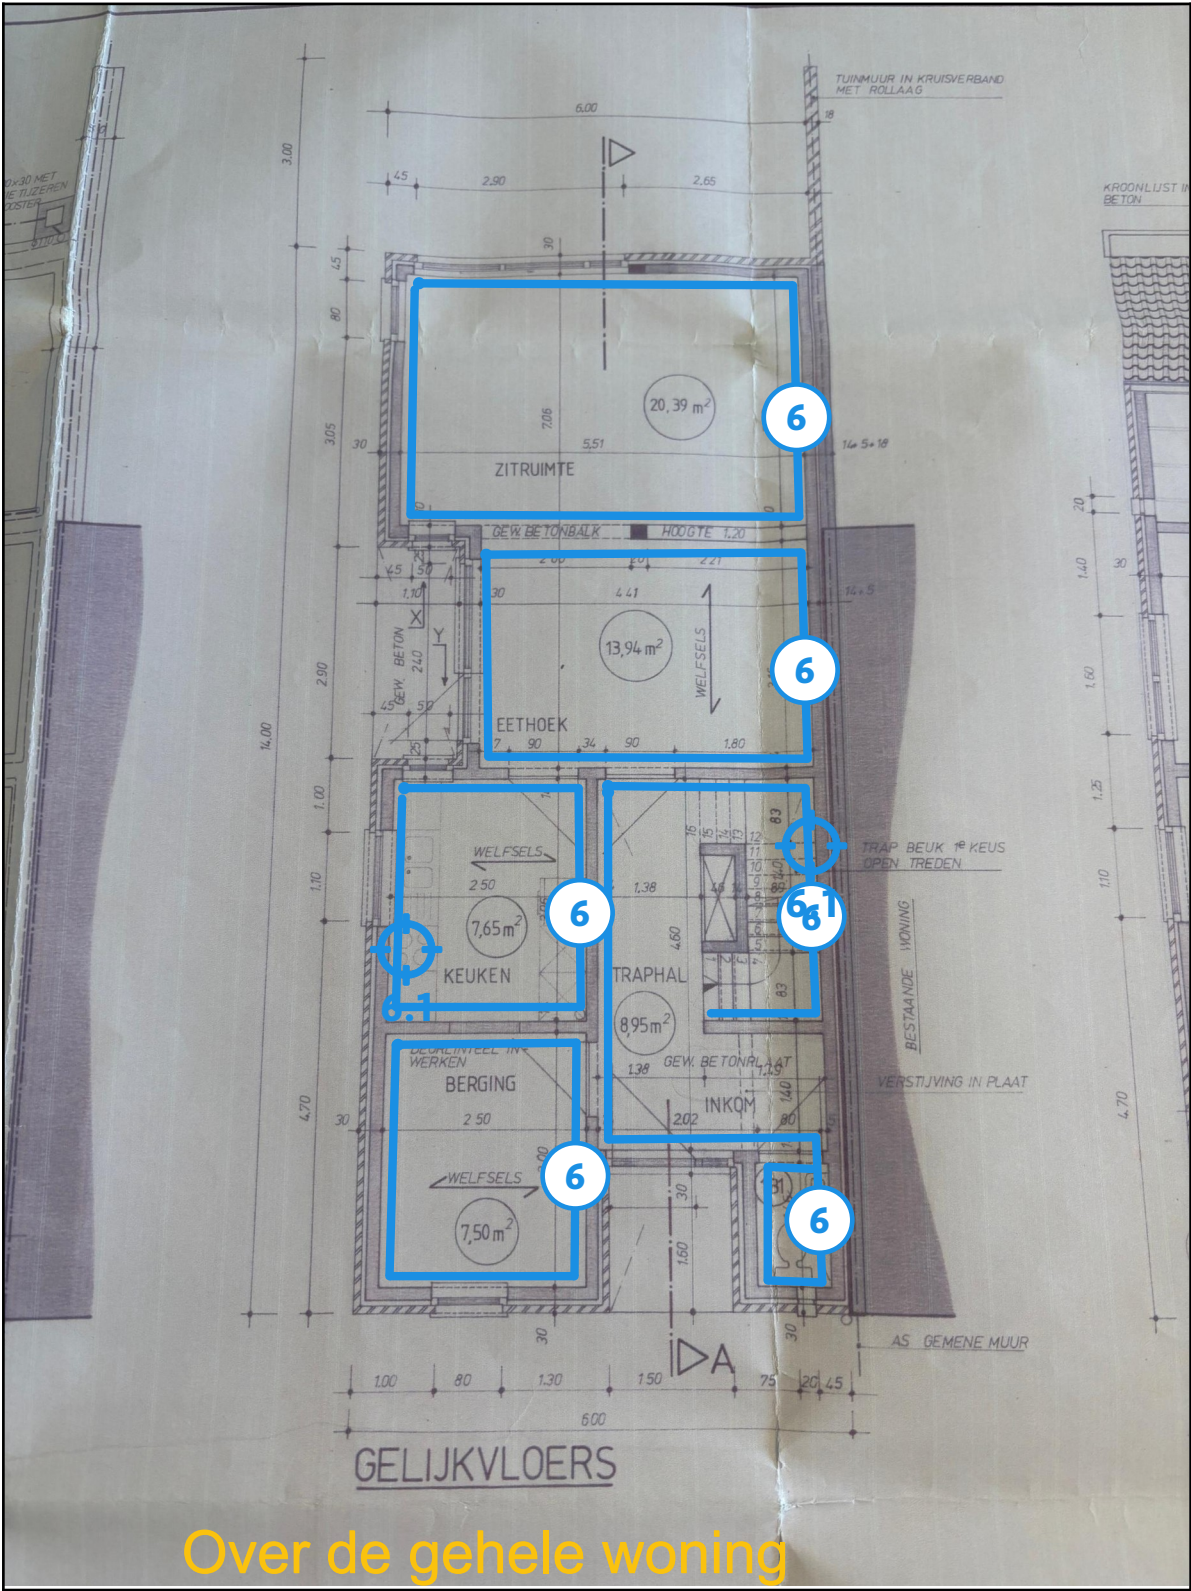
# Plan 1.1: Gelijkvloers

Mogelijks bevinden er zich nog asbesthoudende materialen onder de grond. Dit is te controleren bij eventuele latere sloop- of renovatiewerken. De zichtbare delen zijn uit PVC en/of beton en dus niet-asbestverdacht

Mogelijk bevindt er zich asbestverdachte tegellijm achter de vloer/muur tegels. Eventueel lijmresten van oudere toepassingen.

Bij verwijderen van de vloer of muurtegels een extra staalname laten uitvoeren ter controle.

Bij verwijdering van bestaande vloerbekleding ook na te zien of er geen oude (asbesthoudende) vloerbekleding onder zit die momenteel niet zichtbaar is.

Bij verwijdering van tegels te kijken of er geen asbesthoudende tegels aanwezig zijn. Niet mogelijk om bij elke tegel onderkant te zien op moment van opmetingen (= geen destructief onderzoek).

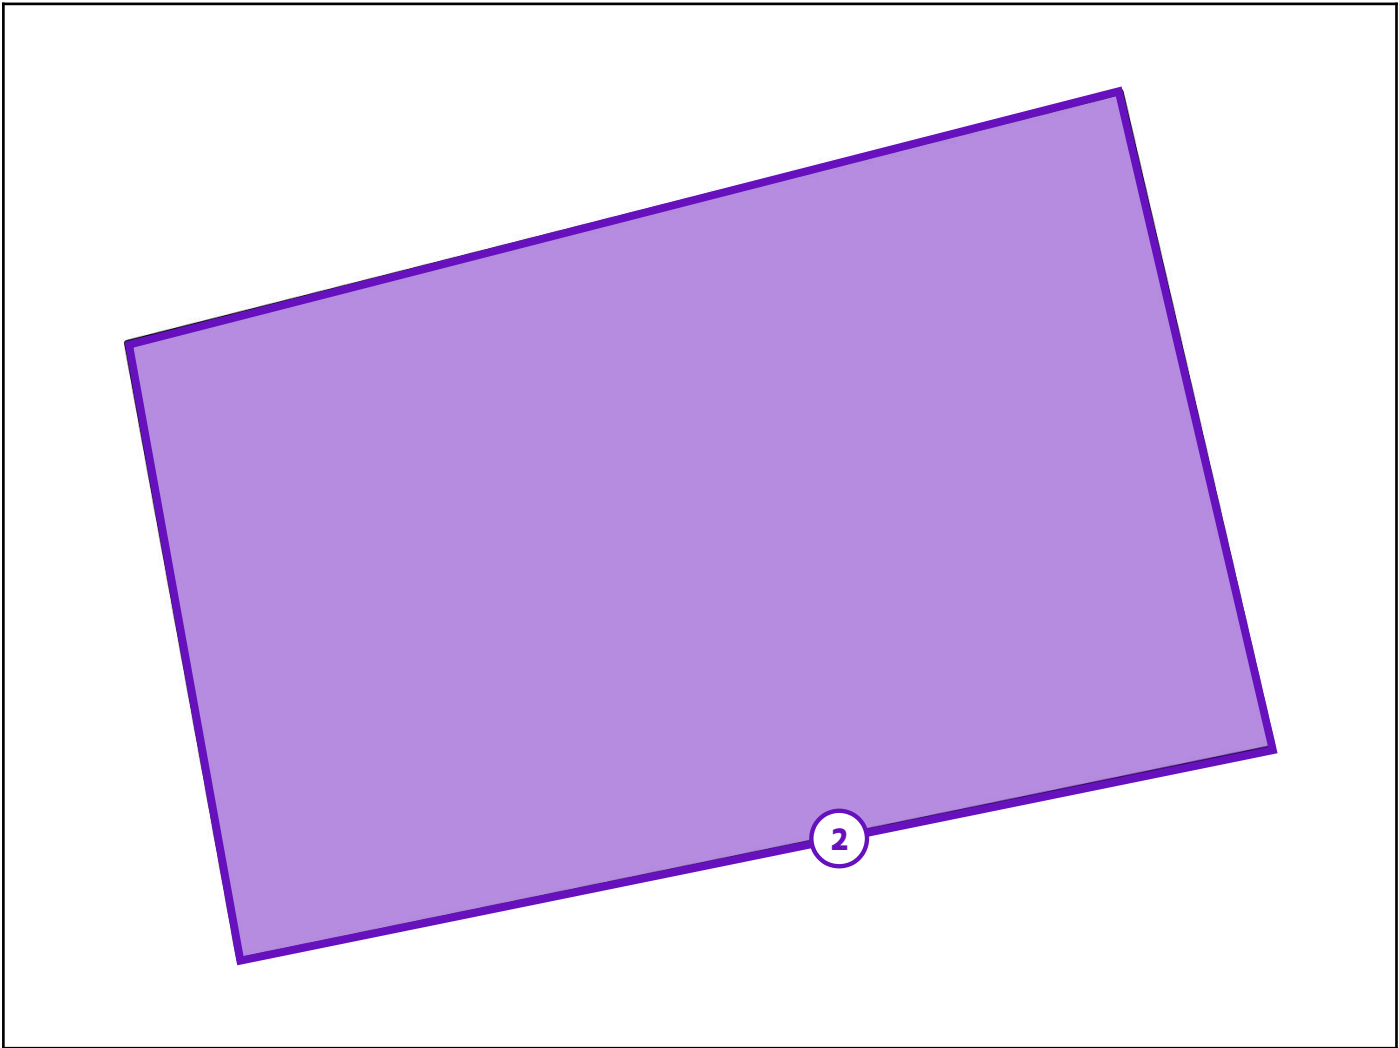
# Plan 2.1: Afdak

Geen asbesthoudende materialen aangetroffen in plat dak en volledige garages.

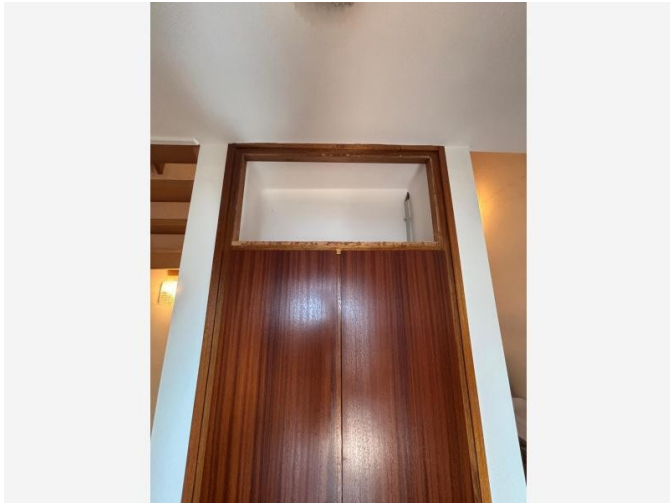
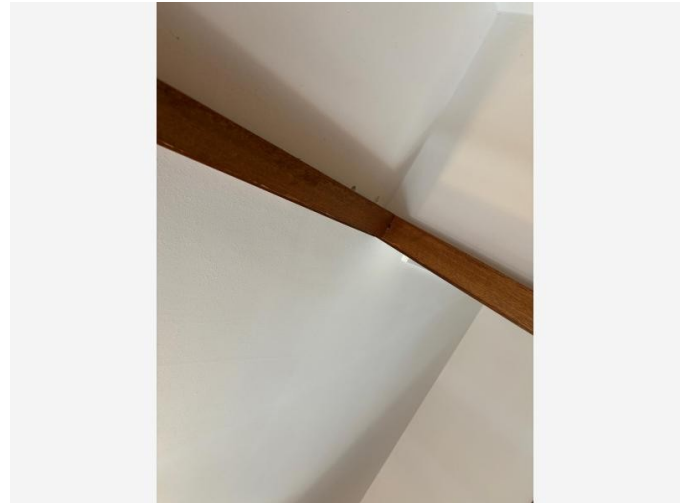
## Fiche 4: Pleisterwerk plafonds

Geen asbest

### Conclusie

| # | Type | Referentie | Resultaat |
|---|---|---|---|
| 4.1 | Mengmonster | M02 | Geen asbest |

| Opmerking | <p>Deze oppervlakte, volumes en gewichten zijn niet gemeten, maar geschat op basis van een benadering van het aanwezig pleisterwerk in alle plafonds ( de opgegeven hoeveelheden mogen niet gebruikt worden als maatstaf van heffing).</p> <p>Er is geen stookruimte aanwezig, alle verwarming is elektrisch, voor de rest staalname volgens IP.</p> |

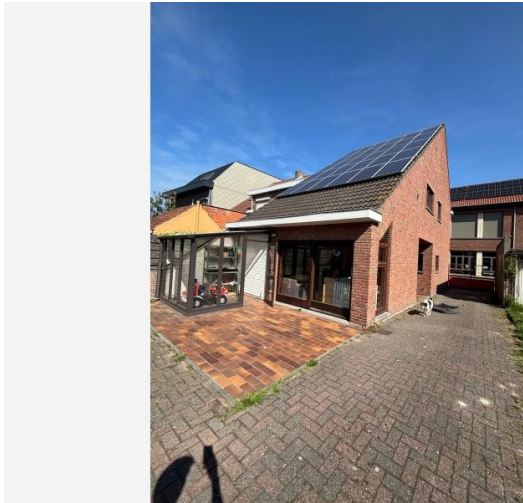
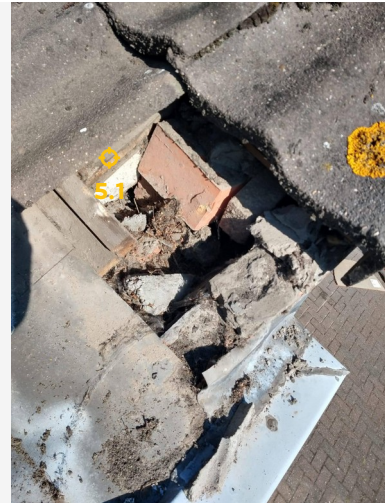
## Fiche 5: Onderdak type menuiserie

Geen asbest

### Conclusie

| # | Type | Referentie | Resultaat |
|---|---|---|---|
| 5.1 | Puntmonster | M03 | Geen asbest |

| Opmerking | Deze oppervlakte, volumes en gewichten zijn niet gemeten, maar geschat op basis van een benadering van de aanwezige onderdakplaten (de opgegeven hoeveelheden mogen niet gebruikt worden als maatstaf voor heffingen) |

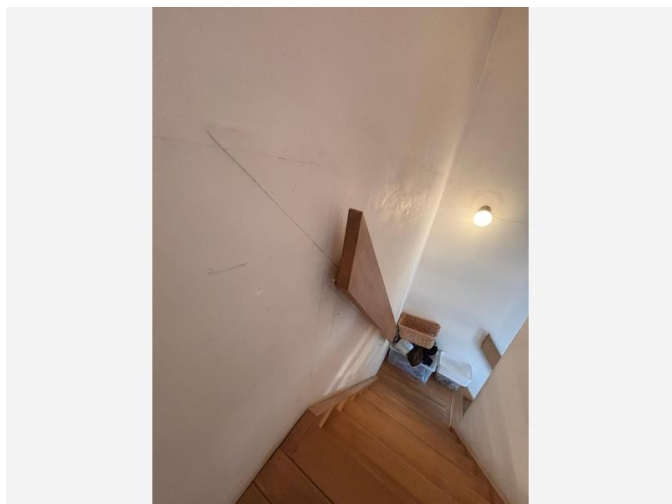
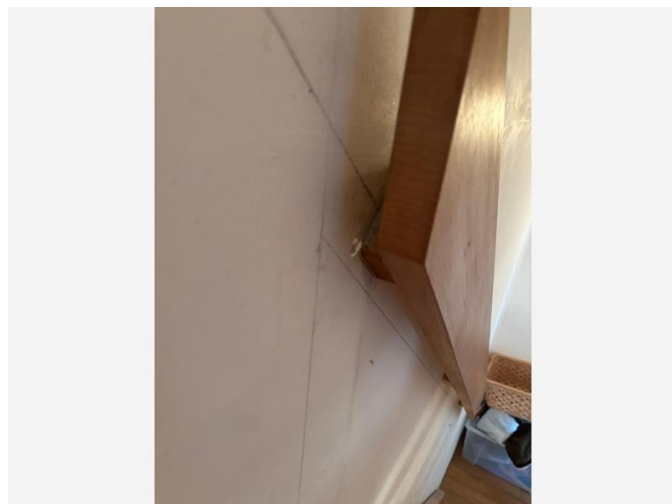
## Fiche 6: Pleisterwerk muren

Geen asbest

### Conclusie

| # | Type | Referentie | Resultaat |
|---|---|---|---|
| 6.1 | Mengmonster | M01 | Geen asbest |

| Opmerking | <p>Deze oppervlakte, volumes en gewichten zijn niet gemeten, maar geschat op basis van een benadering van het aanwezig pleisterwerk in alle muren ( de opgegeven hoeveelheden mogen niet gebruikt worden als maatstaf van heffing).</p> <p>Er is geen stookruimte aanwezig, alle verwarming is elektrisch, voor de rest staalname volgens IP.</p> |
