Asbestinventarisatetest

Cyriel Buyselaan 18, 9120 Beveren-Kruibeke-Zwijndrecht

Attestnummer : 20250621-000155.000

Uitgegeven op : 21.06.2025

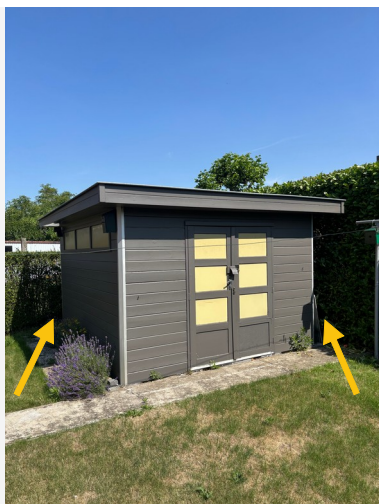
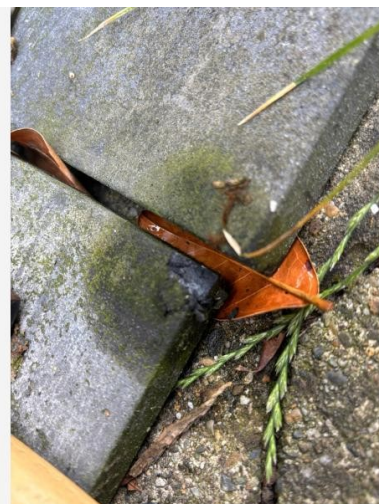
Het asbestmateriaal valt onder de mijlpaal van 2040.

Beschrijving	Oude vensterbanken
Type afvalstof	Betreft stock-voorraad of gedemonteerde asbestmaterialen
Aanwezige resten	Geen resten aanwezig
Omgeving	Buiten
Primaire drager	Dakopening (raam, ...)
Asbestmaterialen	<ul style="list-style-type: none">• Plaat, paneel, tablet - Type Massal
Bindmiddel van asbestmateriaal	Cement
Gebondenheid op basis van bindmiddel	Hecht
Hoeveelheid (gewicht - aantal)	<ul style="list-style-type: none">• 10,00 kg - 6 stuks
Totaal gewicht	60,00 kg
Eenvoudig bereikbaar	Ja
Identificatiemethode	Vaststelling zonder monsternamen
Opmerking	Thv poortje naar tuin op de grond 2 stuks Achter en naast tuinhuis 4 stuks

Dringend verwijderen

- Verwijder het asbestafval.
- Vermijd het bewerken of het intensief betreden (belopen, rijden, ...) van de verontreinigde zone. Is dit niet mogelijk vraag dan advies aan een erkend bodemsaneringsdeskundige voor verdere maatregelen.
- Voer bijkomende staalname(s) uit.

- Eenvoudige handelingen: mag via doe-het-zelf of door werknemer(s) met opleidingsattest eenvoudige handelingen
Alle werknemers moeten beschikken over een opleiding 8u basisopleiding asbest.
Website van OVAM (www.asbestinfo.be en/of CODEX boek VI titel 3)
Lees vooral op het einde van het attest 'asbest beheren en verwijderen' voor meer info.
Tijdens verwijdering geniet het van onze voorkeur om volgende PBM's te dragen : handschoenen, mondmasker FFP3, evt tyvec cat III type 5/6.

- Voor hechtgebonden toepassingen: Bij verwijdering door doe-het-zelf mag men dit afval dubbel en luchtdicht verpakt aandienen bij het gemeentelijk recyclagepark. Men raadpleegt best op voorhand de voorwaarden van het recyclagepark.

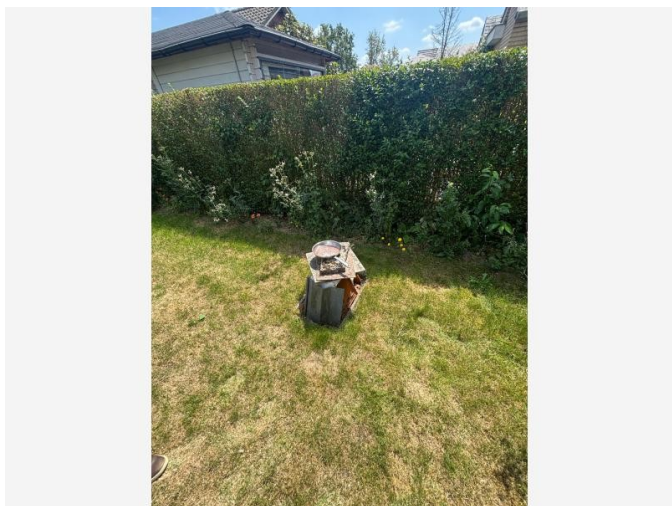
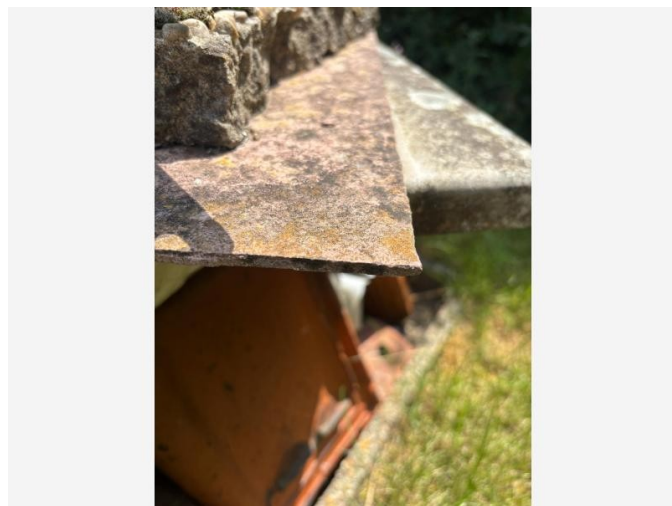
Het asbestmateriaal valt onder de mijlpaal van 2040.

Beschrijving	Plaatje in tuin
Type afvalstof	Betreft stock-voorraad of gedemonteerde asbestmaterialen
Aanwezige resten	Geen resten aanwezig
Omgeving	Buiten
Primaire drager	Gedemonteerd of buitengebruik gesteld materiaal
Asbestmaterialen	<ul style="list-style-type: none">Plaat, paneel, tablet - Type Menuiserite
Bindmiddel van asbestmateriaal	Cement
Gebondenheid op basis van bindmiddel	Hecht
Hoeveelheid (gewicht - aantal)	<ul style="list-style-type: none">2,00 kg - 1 stuk
Totaal gewicht	2,00 kg
Eenvoudig bereikbaar	Ja
Identificatiemethode	Vaststelling zonder monsternamen

Dringend verwijderen

- Verwijder het asbestafval.
- Voer bijkomende staalname(s) uit.

- Eenvoudige handelingen: mag via doe-het-zelf of door werknemer(s) met opleidingsattest eenvoudige handelingen
Alle werknemers moeten beschikken over een opleiding 8u basisopleiding asbest.

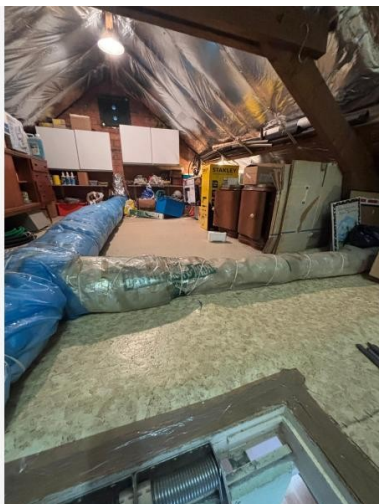
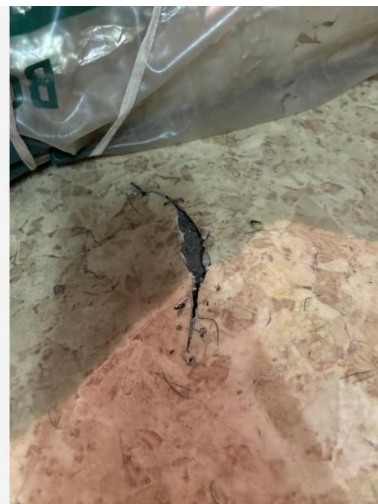
Het asbestmateriaal valt onder de mijlpaal van 2034.

Eindbeoordeling materiaalrisico	Verhoogd materiaalrisico en/of verhoogde kans op vezelvrijgave
---------------------------------	--

Gebondenheid	Categorie 2: niet-hechtgebonden met matrix
Asbestsoort (vezeltype)	Alleen chrysotiel
Asbestconcentratie	Hoog ($\geq 50\%$)
Afschermingsgraad van het gehele materiaal	Geheel of deels (ook) vrij aan de binnenlucht
Toestand van het materiaal	Licht beschadigd, licht verweerd. Intact calciumsilicaatmateriaal of categorie III 'gebondenheid'

#	Type	Referentie	Resultaat
3.1	Puntmonster	M03	Chrysotiel

Beschrijving	Vinylvloer zolder
Omgeving	Binnen
Primaire drager	Vloer
Asbestmateriaal	Prefab - afwerking - Vloerzeil
Bindmiddel van asbestmateriaal	Karton - papier - viltachtig
Gebondenheid op basis van bindmiddel	Niet-hechtgebonden
Hoeveelheid (oppervlakte - aantal)	<ul style="list-style-type: none">• 45,00 m² - 1 stuk
Totale oppervlakte	45,00 m ²
Eenvoudig bereikbaar	Ja
Bevestigingswijze	<ul style="list-style-type: none">• Los (al dan niet bedekt)
Identificatiemethode	Vaststelling met monstername
Destructieve handeling voor identificatie	Nee

Verwijderen

- Verwijder dit asbestmateriaal zo snel mogelijk. Volg de toestand goed op.
- Voer binnenluchtmetingen uit om actuele blootstellingsrisico's in de binnenlucht te monitoren.

- Hermetische zone (erkend asbestverwijderaar)
Vinylzeilen mogen uitsluitend worden verwijderd door een erkende verwijderaar. Dit is een niet-hechtgebonden toepassing die zich binnen bevindt. Het verwijderen van dit zeil is zeer specifiek en vereist de nodige ervaring en diploma's om dit op een veilige manier uit te voeren. Probeer deze toepassing zeker niet zelf te verwijderen! De kans op verspreiding van asbestvezels is zeer groot.

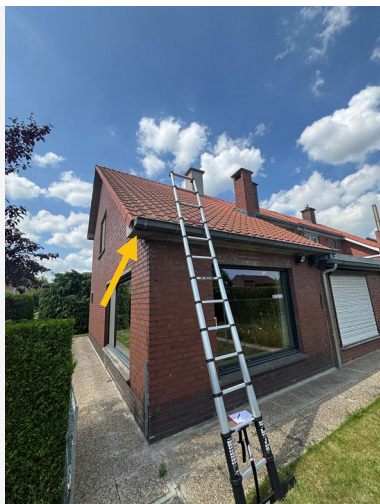
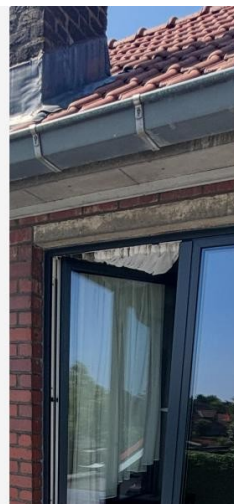
Eindbeoordeling materiaalrisico	Laag materiaalrisico en/of verlaagde kans op vezelvrijgave
---------------------------------	--

Gebondenheid	Categorie 1: hechtgebonden in oorsprong
Asbestsoort (vezeltype)	Crocidoliet aanwezig
Asbestconcentratie	Laag (< 50%)
Afschermingsgraad van het gehele materiaal	Geheel of deels vrij aan de buitenlucht
Toestand van het materiaal	Licht beschadigd, licht verweerd. Intact calciumsilicaatmateriaal of categorie III 'gebondenheid'

Beschrijving	Aftimmering dakrand
Omgeving	Buiten
Primaire drager	Dakrand
Asbestmateriaal	Plaat, paneel, tablet - Type Menuiserie
Bindmiddel van asbestmateriaal	Cement
Gebondenheid op basis van bindmiddel	Hecht
Hoeveelheid (oppervlakte - dikte - aantal)	• 0,10 m ² - 1,00 cm - 100 stuks
Totaal volume	0,10 m ³
Eenvoudig bereikbaar	Ja
Bevestigingswijze	• Genageld, geniet
Identificatiemethode	Vaststelling zonder monstername
Destructieve handeling voor identificatie	Nee
Opmerking	<p>De dakrand is volledig afgetimmerd met ruim geschat 100 platen van 40 cm op 15cm.</p> <p>Deze oppervlakte, volumes en gewichten zijn niet gemeten, maar geschat op basis van een benadering van de aanwezige platen. (de opgegeven hoeveelheden mogen niet gebruikt worden als maatstaf van heffing).</p>

Zorgvuldig beheren

- Zorg voor een veilig beheer. Vermijd het beschadigen van het asbestmateriaal. Controleer de toestand jaarlijks op wijzigingen.
- Voer bijkomende staalname(s) uit.

- Eenvoudige handelingen: mag via doe-het-zelf of door werknemer(s) met opleidingsattest eenvoudige handelingen
Mag via doe-het-zelf verwijderd worden maar enkel indien dit kan zonder te beschadigen en/of breken.
Alle werknemers moeten beschikken over een opleiding 8u basisopleiding asbest.
Website van OVAM (www.asbestinfo.be en/of CODEX boek VI titel 3)
Lees vooral op het einde van het attest 'asbest beheren en verwijderen' voor meer info.
Tijdens verwijdering geniet het van onze voorkeur om volgende PBM's te dragen : handschoenen, mondmasker FFP3, evt tyvec cat III type 5/6.

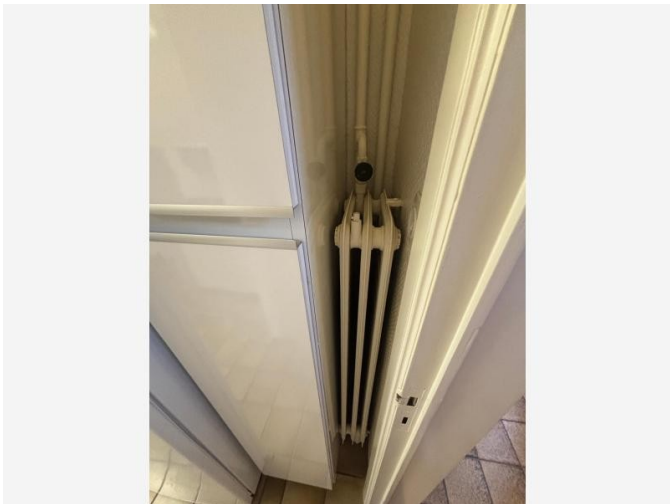
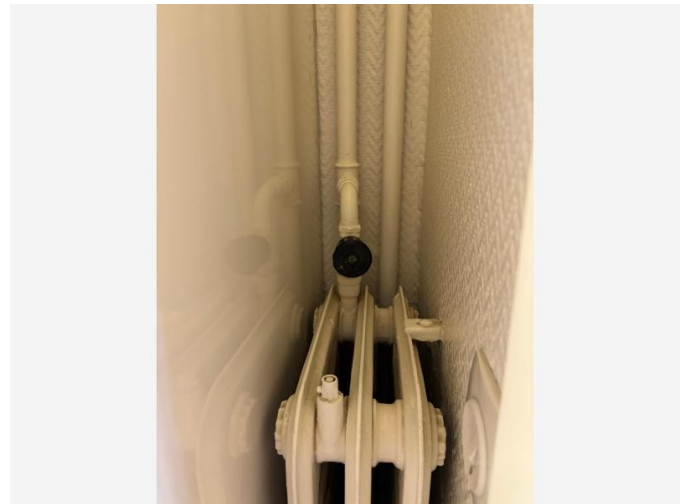
Eindbeoordeling materiaalrisico	Laag materiaalrisico en/of verlaagde kans op vezelvrijgave
---------------------------------	--

Gebondenheid	Categorie 1: hechtgebonden in oorsprong
Asbestsoort (vezeltype)	Crocidoliet aanwezig
Asbestconcentratie	Laag (< 50%)
Afschermingsgraad van het gehele materiaal	Geheel of deels (ook) vrij aan binnenluchtstromen
Toestand van het materiaal	Onbeschadigd, niet verweerd

Beschrijving	Bakeliet radiatorknoppen
Omgeving	Binnen
Primaire drager	Ruimteverwarming
Asbestmateriaal	Plaat, paneel, tablet - Type Bakeliet
Bindmiddel van asbestmateriaal	Kunststof of -hars
Gebondenheid op basis van bindmiddel	Hecht
Hoeveelheid (oppervlakte - dikte - aantal)	• 1,00 m ² - 0,80 cm - 8 stuks
Totaal volume	0,064 m ³
Eenvoudig bereikbaar	Ja
Bevestigingswijze	• Geschroefd
Identificatiemethode	Vaststelling zonder monsternamen
Destructieve handeling voor identificatie	Nee
Opmerking	Deze oppervlakte werd niet gemeten, maar geschat op basis van een benadering voor alle aanwezige radiatorknoppen. Deze schatting mag niet worden gebruikt als maatstaf voor heffingen. Als deskundige hebben wij geverifieerd dat het materiaal inderdaad bakeliet betreft en geen harde PVC. Bakeliet wordt door ons beschouwd als een asbestverdachte toepassing, aangezien het in veel gevallen asbesthoudend is. We hebben echter geen staalname uitgevoerd om de functionaliteit van de radiatorknoppen niet in gevaar te brengen.

Zorgvuldig beheren

- Zorg voor een veilig beheer. Vermijd het beschadigen van het asbestmateriaal. Controleer de toestand jaarlijks op wijzigingen.
- Voer bijkomende staalname(s) uit.

- Eenvoudige handelingen: mag via doe-het-zelf of door werknemer(s) met opleidingsattest eenvoudige handelingen
Alle werknemers moeten beschikken over een opleiding 8u basisopleiding asbest.

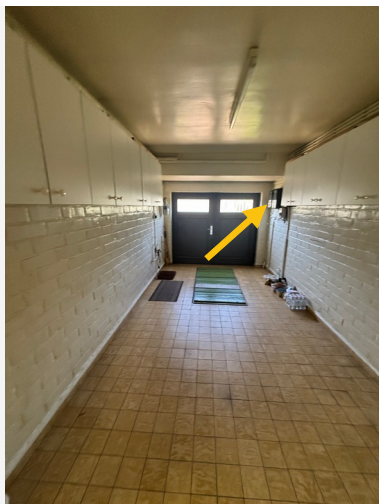
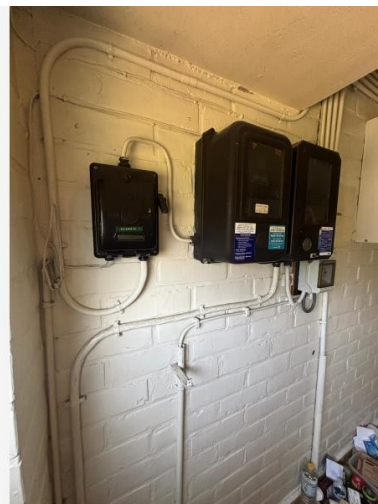
Eindbeoordeling materiaalrisico	Laag materiaalrisico en/of verlaagde kans op vezelvrijgave
---------------------------------	--

Gebondenheid	Categorie 1: hechtgebonden in oorsprong
Asbestsoort (vezeltype)	Crocidoliet aanwezig
Asbestconcentratie	Laag (< 50%)
Afschermingsgraad van het gehele materiaal	Geheel of deels (ook) vrij aan de binnenlucht
Toestand van het materiaal	Onbeschadigd, niet verweerd

Beschrijving	Bakeliet tellerkast
Omgeving	Binnen
Primaire drager	Communicatie en elektrische infrastructuur en uitrusting
Asbestmateriaal	Plaat, paneel, tablet - Type Bakeliet
Bindmiddel van asbestmateriaal	Kunststof of -hars
Gebondenheid op basis van bindmiddel	Hecht
Hoeveelheid (oppervlakte - dikte - aantal)	<ul style="list-style-type: none"> • 0,70 m² - 0,50 cm - 2 stuks
Totaal volume	0,007 m ³
Eenvoudig bereikbaar	Ja
Bevestigingswijze	<ul style="list-style-type: none"> • Geschroefd
Identificatiemethode	Vaststelling zonder monstername
Destructieve handeling voor identificatie	Nee
Opmerking	<p>Deze oppervlakte werd niet gemeten, maar geschat op basis van een benadering van de aanwezige tellerkast. Deze schatting mag niet worden gebruikt als maatstaf voor heffingen. Als deskundigen hebben wij vastgesteld dat het materiaal daadwerkelijk bakeliet betreft en geen harde pvc. Bakeliet wordt door ons beschouwd als een asbestverdachte toepassing, aangezien het in veel gevallen asbesthoudend is. We hebben geen staalname uitgevoerd om de functionaliteit van de tellerkast niet in gevaar te brengen. Daarnaast is staalname verboden, aangezien de tellerkast eigendom is van de nutsvoorzieningsmaatschappij.</p> <p>De hoofdschakelaar naast de tellerkast is ook bakeliet en dus asbestverdacht.</p>

Zorgvuldig beheren

- Zorg voor een veilig beheer. Vermijd het beschadigen van het asbestmateriaal. Controleer de toestand jaarlijks op wijzigingen.
- Voer bijkomende staalname(s) uit.

- Eenvoudige handelingen: mag via doe-het-zelf of door werknemer(s) met opleidingsattest eenvoudige handelingen
Deze toepassing mag volgens de huidige wetgeving worden verwijderd via eenvoudige handelingen. Aangezien deze toepassing echter eigendom is van de nutsvoorzieningsmaatschappij, mag deze uitsluitend worden verwijderd door hen of door een door hen aangestelde onderaannemer die beschikt over de nodige attesten en opleidingen. Daarom wordt hier verwezen naar de methode van een erkende verwijderaar, maar in feite dient dit via de nutsvoorzieningsmaatschappij te verlopen.

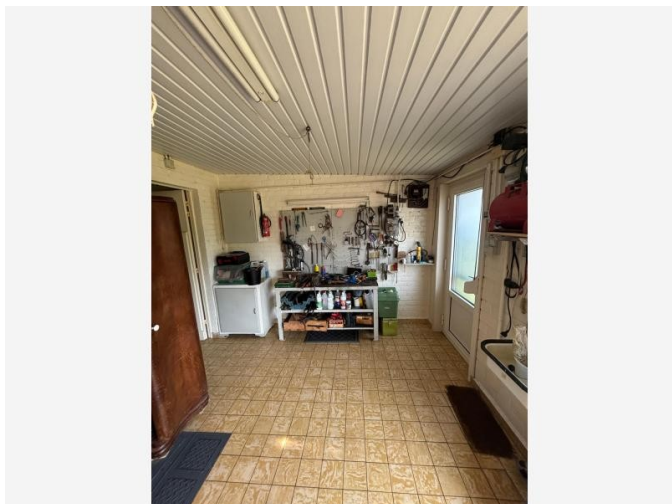
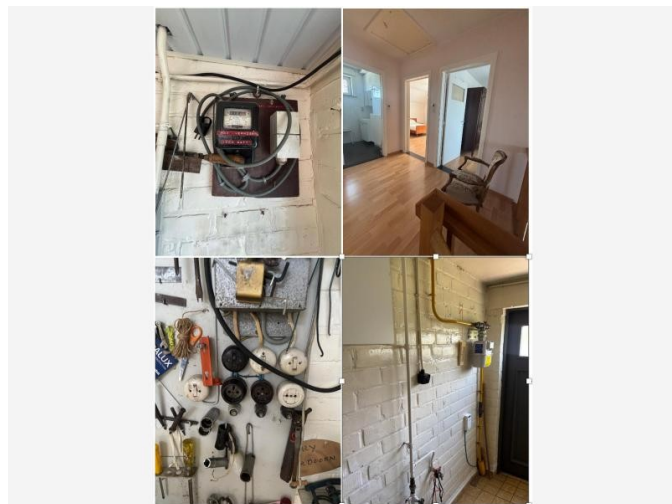
Eindbeoordeling materiaalrisico	Laag materiaalrisico en/of verlaagde kans op vezelvrijgave
---------------------------------	--

Gebondenheid	Categorie 1: hechtgebonden in oorsprong
Asbestsoort (vezeltype)	Crocidoliet aanwezig
Asbestconcentratie	Laag (< 50%)
Afschermingsgraad van het gehele materiaal	Geheel of deels (ook) vrij aan de binnenlucht
Toestand van het materiaal	Onbeschadigd, niet verweerd

Beschrijving	Bakeliet schakelaar(s) en stopcontacten
Omgeving	Binnen
Primaire drager	Communicatie en elektrische infrastructuur en uitrusting
Asbestmateriaal	Plaat, paneel, tablet - Type Bakeliet
Bindmiddel van asbestmateriaal	Kunststof of -hars
Gebondenheid op basis van bindmiddel	Hecht
Hoeveelheid (oppervlakte - dikte - aantal)	<ul style="list-style-type: none"> • 0,40 m² - 0,30 cm - 20 stuks
Totaal volume	0,024 m ³
Eenvoudig bereikbaar	Ja
Bevestigingswijze	<ul style="list-style-type: none"> • Geschroefd
Identificatiemethode	Vaststelling zonder monsternamen
Destructieve handeling voor identificatie	Nee
Opmerking	<p>Deze oppervlakte werd niet gemeten, maar geschat op basis van een benadering voor alle aanwezige schakelaars. Deze schatting mag niet worden gebruikt als maatstaf voor heffingen. Als deskundige hebben wij geverifieerd dat het materiaal inderdaad bakeliet betreft en geen harde PVC. Bakeliet wordt door ons beschouwd als een asbestverdachte toepassing, aangezien het in veel gevallen asbesthoudend is. We hebben echter geen staalname uitgevoerd om de functionaliteit van de schakelaars en stopcontacten niet in gevaar te brengen. Het gaat om verschillende types door de gehele woning, in de collage vinden jullie de verschillende types die aanwezig in deze woning, het gaat om zowel witte als zwarte bakeliet.</p>

Zorgvuldig beheren

- Zorg voor een veilig beheer. Vermijd het beschadigen van het asbestmateriaal. Controleer de toestand jaarlijks op wijzigingen.
- Voer bijkomende staalname(s) uit.

- Eenvoudige handelingen: mag via doe-het-zelf of door werknemer(s) met opleidingsattest eenvoudige handelingen
Raadpleeg de actuele wetgeving op de website van OVAM. Onder strikte voorwaarden kan het eventueel toegestaan zijn om deze toepassing zelf te verwijderen. Bij twijfel wordt echter sterk aangeraden om een erkende asbestverwijderaar te raadplegen. Zorg er bovendien voor dat u zich goed informeert via de websites van OVAM en andere officiële bronnen over de vereiste persoonlijke beschermingsmaatregelen en de richtlijnen voor het veilig verwijderen van asbest.

Houd er rekening mee dat deze toepassingen vaak onder spanning staan. Het is daarom aan te raden om ook een elektricien te raadplegen, aangezien het werken aan of verwijderen van deze toepassingen specifieke technische kennis vereist.

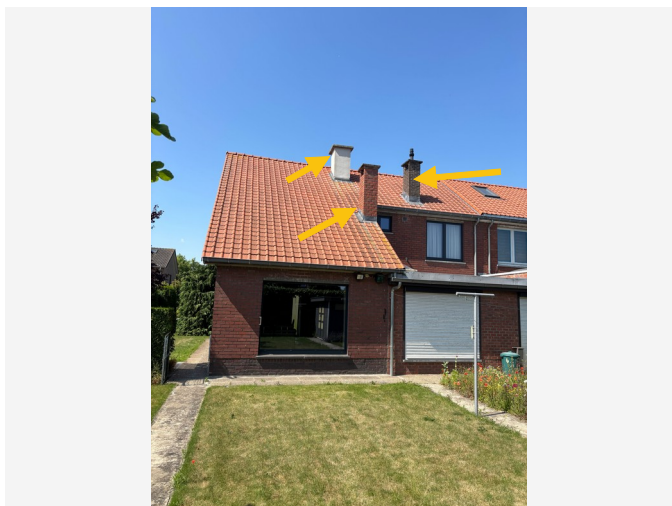
Situeringfoto

Tijdelijke beperking

Reden: Het te onderzoeken materiaal situeert zich hoger dan 3,50 m te rekenen vanaf een veilige ondergrond

Uitleg van de asbestdeskundige: Het rookgaskanaal is niet beoordeeld. Aan de binnenzijde is de kachel aangesloten. Aan de buitenzijde is het hoger dan 3,5 meter om de schoorsteen te inspecteren. Het is niet zichtbaar of er een asbestverdacht rookgaskanaal aanwezig is in de schoorsteen. Conform ons inspectieprotocol mogen wij een beperking inroepen voor hoogtes hoger dan 3,5 m. Indien men dit wil laten onderzoeken, dient er een nieuwe afspraak gemaakt te worden en moet er een hoogtewerker voorzien worden, evenals iemand die bevoegd is om deze te bedienen en eventueel een techniek die de al dan niet aanwezige schouwhoek kan afnemen en weer terugplaatsen.

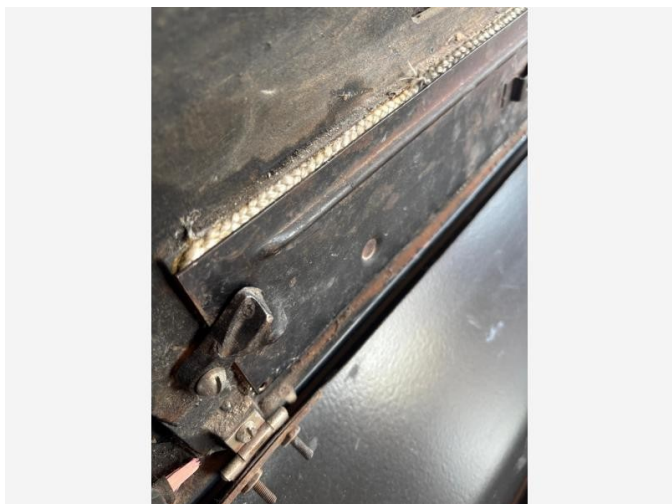
De kachelkoorden die gebruikt zijn in de kachel in de woonkamer zijn niet-asbestverdacht. Het zijn duidelijk nieuwe niet-asbestverdachte kachelkoorden, dit is te zien aan het glanzende uitzicht.

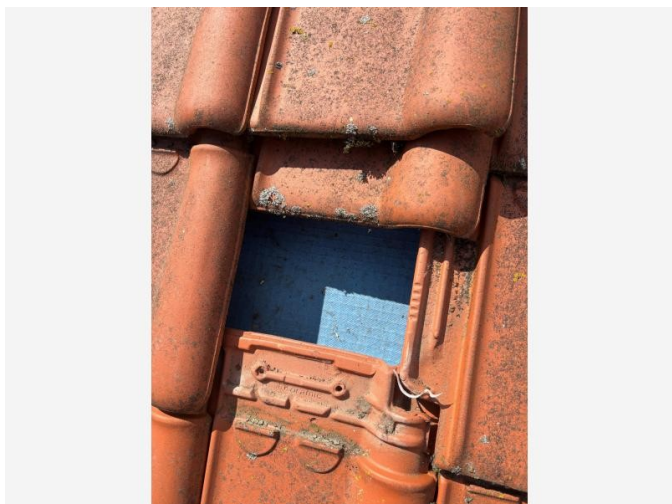
Tijdens het onderzoek en de controle van het onderdak hebben we vastgesteld dat het uit een niet-asbestverdacht doek/zeil bestaat.

LET OP : Het onderzoek bestaat uit een steekproef, het grootse deel van het dak is niet bereikbaar en dus niet onderzocht, indien men er 100% zeker dat het gehele dak vrij is van asbest dient dit verder te worden onderzocht, de kans is wel groot dat dit overal het zelfde type onderdak is gezien het uitzicht van het dak.

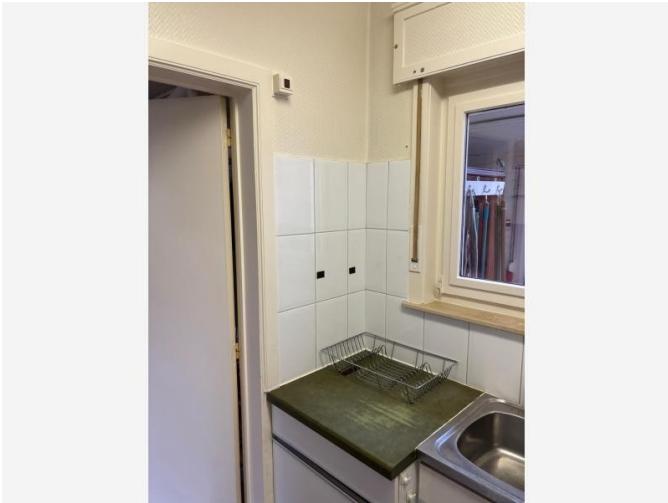
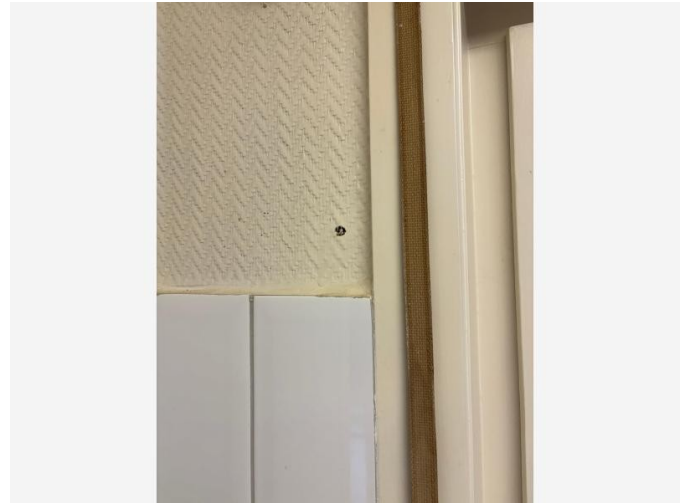
Beschrijving	Pleisterwerk muren
Omgeving	Binnen
Primaire drager	Binnenwand
Bindmiddel van materiaal	Gips - kalk
Gebondenheid op basis van bindmiddel	Niet-hechtgebonden
Hoeveelheid (oppervlakte - dikte - aantal)	• 350,00 m ² - 1,00 cm - 1 stuk
Totaal volume	3,50 m ³
Identificatiemethode	Vaststelling met monsternamen
Destructieve handeling voor identificatie	Nee
Opmerking	<p>Deze oppervlakte, volumes en gewichten zijn niet gemeten, maar geschat op basis van een benadering van het aanwezig pleisterwerk in alle muren (de opgegeven hoeveelheden mogen niet gebruikt worden als maatstaf van heffing).</p> <p>Stalen van de muren genomen op volgende locaties :</p> <ul style="list-style-type: none"> - Keuken - Onder trap - Traphal - Slaapkamer <p>in de stookruimte (garage) is geen pleisterwerk aanwezig aan de muren.</p>
