# Asbestinventarisatetest

Bordekensstraat 46, 1981 Zemst

Attestnummer : 20240920-000284.001

Uitgegeven op : 16.10.2024

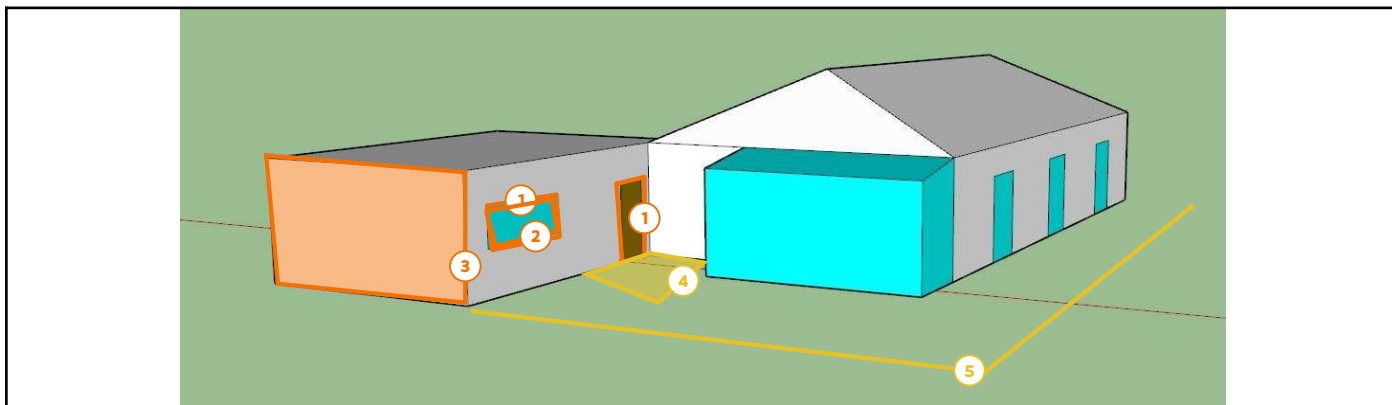
## Plan 1.5: Achtergevel

Beschrijving	Type	Actie
1. Mastiek tussen muur en profiel	Asbestmateriaal	Verwijderen
2. Mastiek tussen glas en profiel	Asbestmateriaal	Verwijderen
3. Leien gevel garage	Asbestmateriaal	Verwijderen
4. Mastiek tussen tegels terras	Asbestmateriaal	Zorgvuldig beheren
5. Tuinafboording	Asbestmateriaal	Zorgvuldig beheren

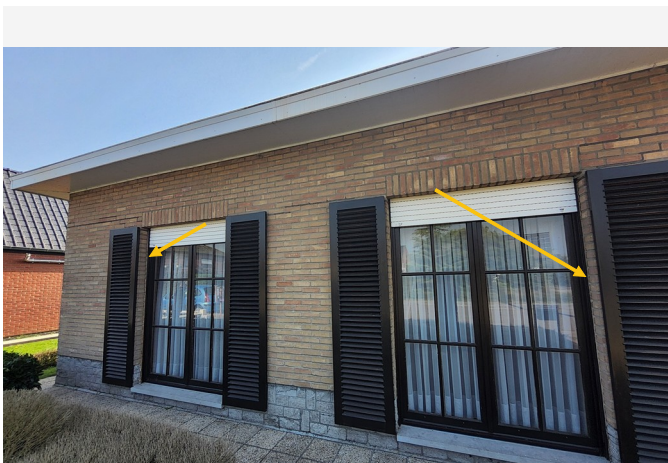
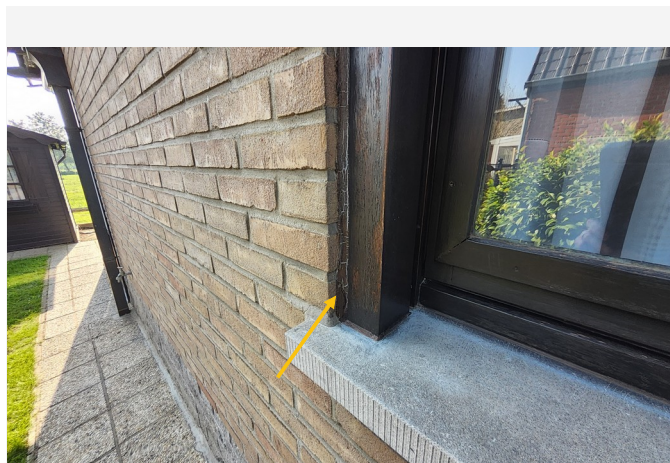
Het asbestmateriaal valt onder de mijlpaal van 2040.

Eindbeoordeling materiaalrisico	Verhoogd materiaalrisico en/of verhoogde kans op vezelvrijgave
---------------------------------	----------------------------------------------------------------

Gebondenheid	Categorie 1: hechtgebonden in oorsprong
Asbestsoort (vezeltype)	Amfibool aanwezig, uitgezonderd crocidoliet
Asbestconcentratie	Laag (< 50%)
Afschermingsgraad van het gehele materiaal	Geheel of deels vrij aan de buitenlucht
Toestand van het materiaal	Matig beschadigd, matig verweerd

<b>Beschrijving</b>	Mastiek tussen muur en profiel
<b>Omgeving</b>	Buiten
<b>Primaire drager</b>	Wandopening verticaal (raam, deur, ...)
<b>Asbestmateriaal</b>	In-situ afwerkingslagen - Pasta, stopverf, voegsel, stopsel, vulsel, mastiek, kitten, ...
<b>Bindmiddel van asbestmateriaal</b>	Kitten, mastiek, pasta
<b>Gebondenheid op basis van bindmiddel</b>	Hecht
<b>Hoeveelheid (gewicht - aantal)</b>	<ul style="list-style-type: none"><li>• 2,00 kg - 1 stuk</li></ul>
<b>Totaal gewicht</b>	2,00 kg
<b>Eenvoudig bereikbaar</b>	Ja
<b>Bevestigingswijze</b>	<ul style="list-style-type: none"><li>• Verlijmd, ingegoten, versmeerd</li></ul>
<b>Identificatiemethode</b>	Vaststelling zonder monsternamen
<b>Destructieve handeling voor identificatie</b>	Nee

Verwijderen

- Verwijder dit asbestmateriaal zo snel mogelijk. Volg de toestand goed op.

- Eenvoudige handelingen: mag via doe-het-zelf of door werknemer(s) met opleidingsattest eenvoudige handelingen  
Mag onder eenvoudige handelingen verwijderd worden zonder de toepassing te breken

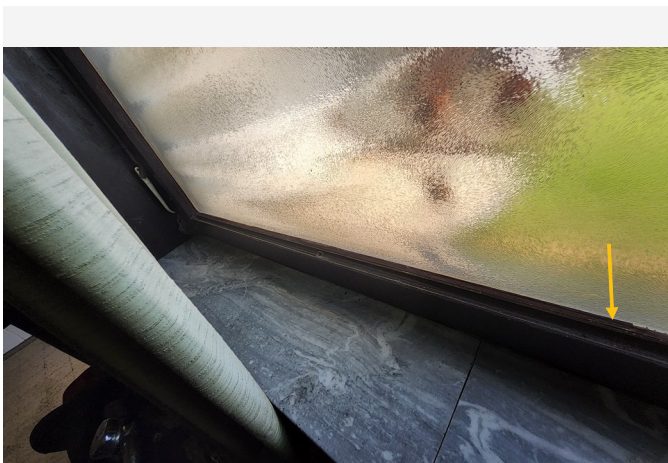
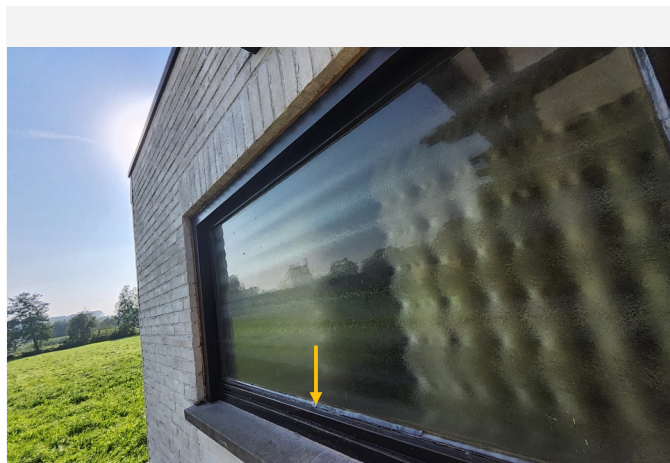
Het asbestmateriaal valt onder de mijlpaal van 2040.

Eindbeoordeling materiaalrisico	Verhoogd materiaalrisico en/of verhoogde kans op vezelvrijgave
---------------------------------	----------------------------------------------------------------

Gebondenheid	Categorie 1: hechtgebonden in oorsprong
Asbestsoort (vezeltype)	Amfibool aanwezig, uitgezonderd crocidoliet
Asbestconcentratie	Laag (< 50%)
Afschermingsgraad van het gehele materiaal	Geheel of deels (ook) vrij aan de binnenlucht
Toestand van het materiaal	Matig beschadigd, matig verweerd

<b>Beschrijving</b>	Mastiek tussen glas en profiel
<b>Omgeving</b>	Grenst aan binnen- en buitenlucht
<b>Primaire drager</b>	Wandopening verticaal (raam, deur, ...)
<b>Asbestmateriaal</b>	In-situ afwerkingslagen - Pasta, stopverf, voegsel, stopsel, vulsel, mastiek, katten, ...
<b>Bindmiddel van asbestmateriaal</b>	Kitten, mastiek, pasta
<b>Gebondenheid op basis van bindmiddel</b>	Hecht
<b>Hoeveelheid (gewicht - aantal)</b>	<ul style="list-style-type: none"><li>• 0,20 kg - 1 stuk</li></ul>
<b>Totaal gewicht</b>	0,20 kg
<b>Eenvoudig bereikbaar</b>	Ja
<b>Bevestigingswijze</b>	<ul style="list-style-type: none"><li>• Verlijmd, ingegoten, versmeerd</li></ul>
<b>Identificatiemethode</b>	Vaststelling zonder monsternamen
<b>Destructieve handeling voor identificatie</b>	Nee

Verwijderen

- Verwijder dit asbestmateriaal zo snel mogelijk. Volg de toestand goed op.

- Eenvoudige handelingen: mag via doe-het-zelf of door werknemer(s) met opleidingsattest eenvoudige handelingen  
Mag onder eenvoudige handelingen verwijderd worden in 1 geheel zonder te breken

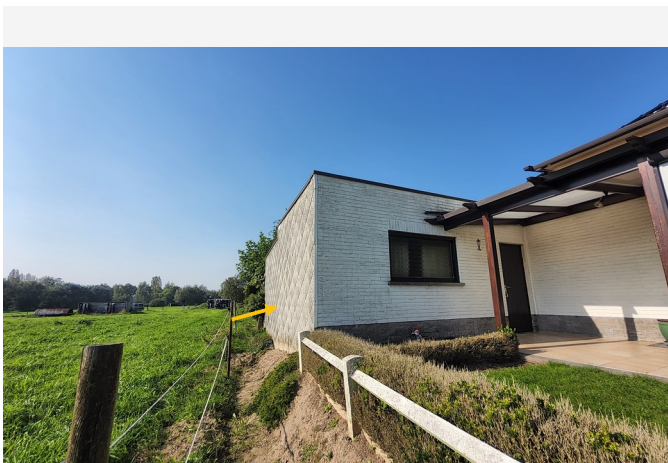
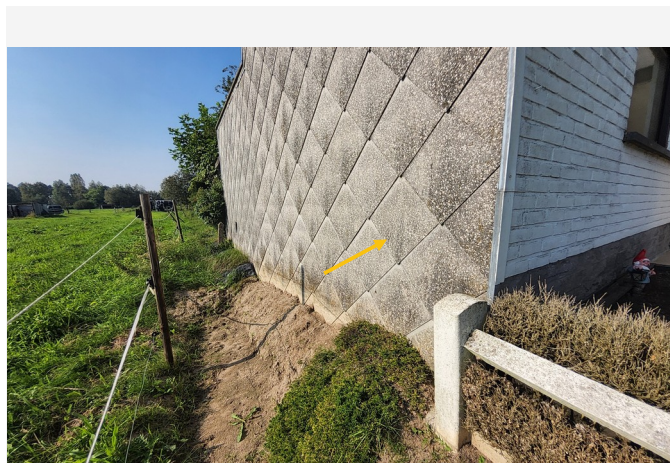
Het asbestmateriaal valt onder de mijlpaal van 2034.

Eindbeoordeling materiaalrisico	Verhoogd materiaalrisico en/of verhoogde kans op vezelvrijgave
---------------------------------	----------------------------------------------------------------

Gebondenheid	Categorie 1: hechtgebonden in oorsprong
Asbestsoort (vezeltype)	Crocidoliet aanwezig
Asbestconcentratie	Laag (< 50%)
Afschermingsgraad van het gehele materiaal	Geheel of deels vrij aan de buitenlucht
Toestand van het materiaal	Matig beschadigd, matig verweerd

Beschrijving	Leien gevel garage
Omgeving	Buiten
Primaire drager	Wand buitenschil
Asbestmateriaal	Dak- en gevelbekleding - Lei, shingle
Bindmiddel van asbestmateriaal	Cement
Gebondenheid op basis van bindmiddel	Hecht
Hoeveelheid (oppervlakte - aantal)	<ul style="list-style-type: none"><li>• 18,00 m<sup>2</sup> - 1 stuk</li></ul>
Totale oppervlakte	18,00 m <sup>2</sup>
Eenvoudig bereikbaar	Ja
Bevestigingswijze	<ul style="list-style-type: none"><li>• Genageld, geniet</li></ul>
Identificatiemethode	Vaststelling zonder monsternamen
Destructieve handeling voor identificatie	Nee

**Verwijderen**

- Verwijder dit asbestmateriaal zo snel mogelijk. Volg de toestand goed op.
- Hemelwater dat afspoelt van asbestcement daken of gevels kan asbestdeeltjes bevatten. Gebruik het enkel voor gesloten circuits (bv. spoelen toiletten). Reinig na het vervangen van het dak of de gevel de dakgoten en regenwaterput of -ton om asbesthoudend sediment of slib te verwijderen

- Eenvoudige handelingen: mag via doe-het-zelf of door werknemer(s) met opleidingsattest eenvoudige handelingen  
Mag onder eenvoudige handelingen verwijderd worden zonder de toepassing te breken

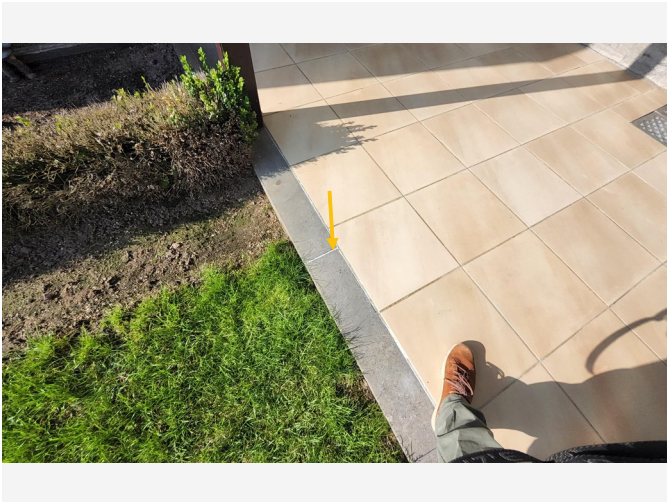
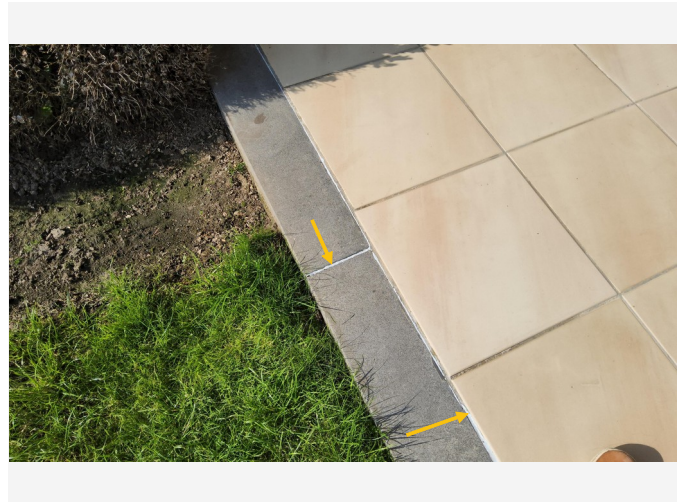
Het asbestmateriaal valt onder de mijlpaal van 2040.

Eindbeoordeling materiaalrisico	Laag materiaalrisico en/of verlaagde kans op vezelvrijgave
---------------------------------	------------------------------------------------------------

Gebondenheid	Categorie 1: hechtgebonden in oorsprong
Asbestsoort (vezeltype)	Amfibool aanwezig, uitgezonderd crocidoliet
Asbestconcentratie	Laag (< 50%)
Afschermingsgraad van het gehele materiaal	Geheel of deels vrij aan de buitenlucht
Toestand van het materiaal	Licht beschadigd, licht verweerd. Intact calciumsilicaatmateriaal of categorie III 'gebondenheid'

<b>Beschrijving</b>	Mastiek tussen tegels terras
<b>Omgeving</b>	Buiten
<b>Primaire drager</b>	Vloer
<b>Asbestmateriaal</b>	In-situ afwerkingslagen - Pasta, stopverf, voegsel, stopsel, vulsel, mastiek, kitten, ...
<b>Bindmiddel van asbestmateriaal</b>	Kitten, mastiek, pasta
<b>Gebondenheid op basis van bindmiddel</b>	Hecht
<b>Hoeveelheid (gewicht - aantal)</b>	<ul style="list-style-type: none"><li>• 1,00 kg - 1 stuk</li></ul>
<b>Totaal gewicht</b>	1,00 kg
<b>Eenvoudig bereikbaar</b>	Ja
<b>Bevestigingswijze</b>	<ul style="list-style-type: none"><li>• Verlijmd, ingegoten, versmeerd</li></ul>
<b>Identificatiemethode</b>	Vaststelling zonder monsternamen
<b>Destructieve handeling voor identificatie</b>	Nee

Zorgvuldig beheren

- Verwijder dit asbestmateriaal zo snel mogelijk. Volg de toestand goed op.
- Voer bijkomende staalname(s) uit.

- Eenvoudige handelingen: mag via doe-het-zelf of door werknemer(s) met opleidingsattest eenvoudige handelingen  
Mag onder eenvoudige handelingen verwijderd worden zonder de toepassing te breken

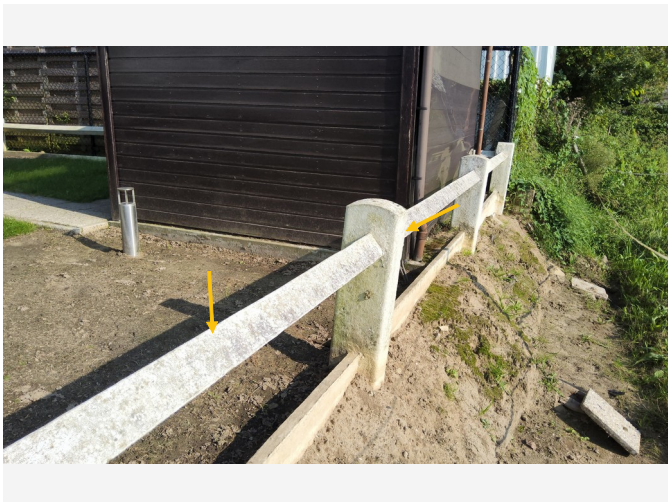
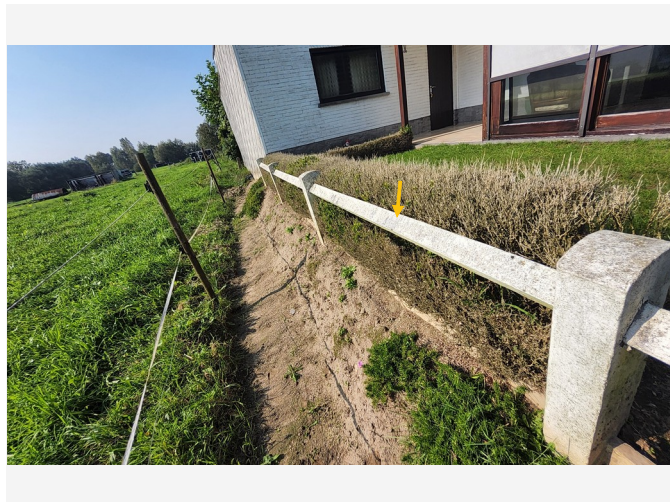
Het asbestmateriaal valt onder de mijlpaal van 2034.

Eindbeoordeling materiaalrisico	Laag materiaalrisico en/of verlaagde kans op vezelvrijgave
---------------------------------	------------------------------------------------------------

Gebondenheid	Categorie 1: hechtgebonden in oorsprong
Asbestsoort (vezeltype)	Crocidoliet aanwezig
Asbestconcentratie	Laag (< 50%)
Afschermingsgraad van het gehele materiaal	Niet stootvaste afscherming
Toestand van het materiaal	Licht beschadigd, licht verweerd. Intact calciumsilicaatmateriaal of categorie III 'gebondenheid'

Beschrijving	Tuinafboording
Omgeving	Buiten
Primaire drager	Afboording, omheining...
Asbestmateriaal	Paal
Bindmiddel van asbestmateriaal	Cement
Gebondenheid op basis van bindmiddel	Hecht
Hoeveelheid (gewicht - aantal)	<ul style="list-style-type: none"><li>• 40,00 kg - 1 stuk</li></ul>
Totaal gewicht	40,00 kg
Eenvoudig bereikbaar	Ja
Bevestigingswijze	<ul style="list-style-type: none"><li>• Geklemd</li></ul>
Identificatiemethode	Vaststelling zonder monstername
Destructieve handeling voor identificatie	Nee

Zorgvuldig beheren

- Verwijder dit asbestmateriaal zo snel mogelijk. Volg de toestand goed op.
- Hemelwater dat afspoelt van asbestcement daken of gevels kan asbestdeeltjes bevatten. Gebruik het enkel voor gesloten circuits (bv. spoelen toiletten). Reinig na het vervangen van het dak of de gevel de dakgoten en regenwaterput of -ton om asbesthoudend sediment of slib te verwijderen
- Voer bijkomende staalname(s) uit.

- Eenvoudige handelingen: mag via doe-het-zelf of door werknemer(s) met opleidingsattest eenvoudige handelingen  
Mag onder eenvoudige handelingen verwijderd worden zonder de toepassing te breken.

Wij adviseren echter eerst nog een staalname te laten gebeuren voor de kosten van verwijdering gemaakt worden

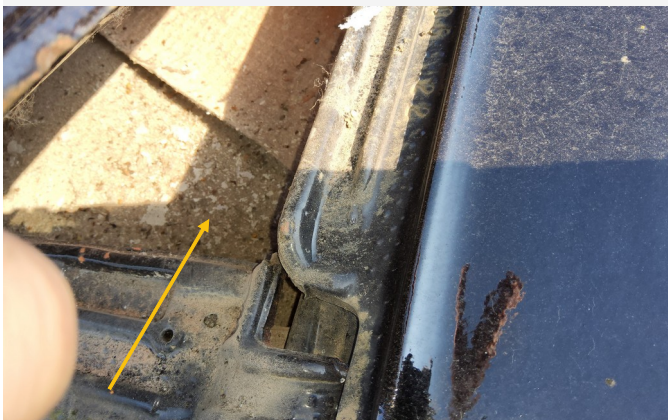
Vrije foto

Langs de binnen kant werd er isolatie vastgesteld. Via de buitenkant werd met het opheffen van de pan geen verdacht onderdak vastgesteld. Er kan echter geen uitspraak gedaan worden over de volledige oppervlakte van het dak.

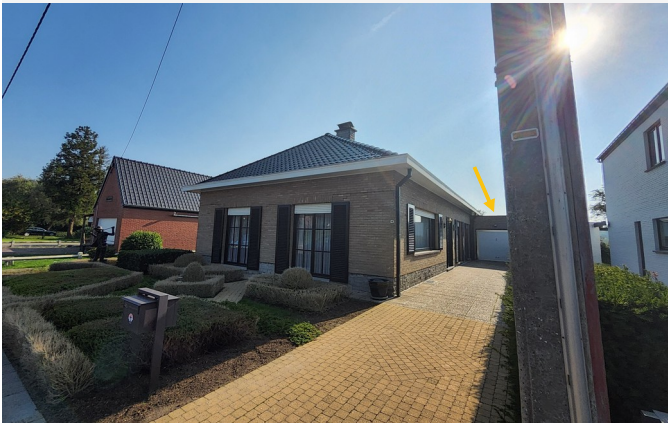
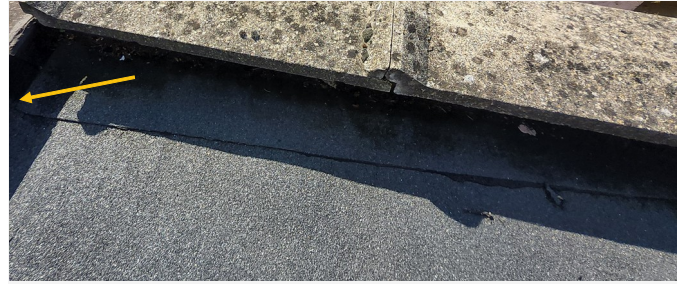
## Fiche 7: Roofing plat dak

Geen asbest

#	Type	Referentie	Resultaat
7.1	Puntmonster	19/09/24-H3	Geen asbest

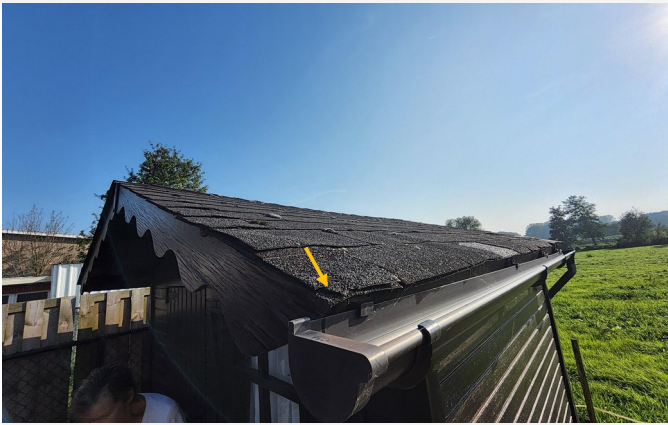
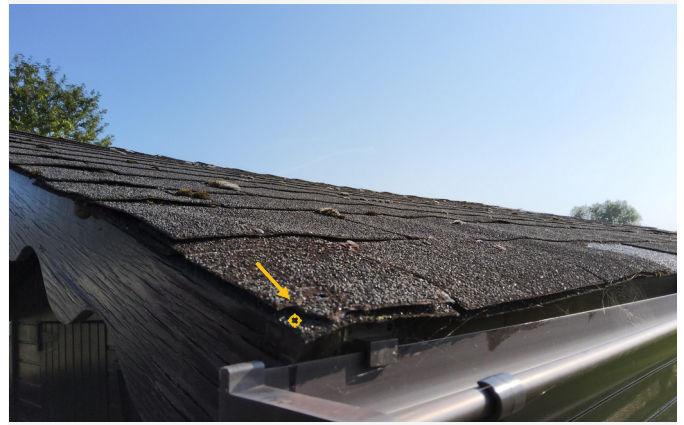
## Fiche 8: Roofing Tuinhuis

Geen asbest

#	Type	Referentie	Resultaat
8.1	Puntmonster	19/9/24-H2	Geen asbest

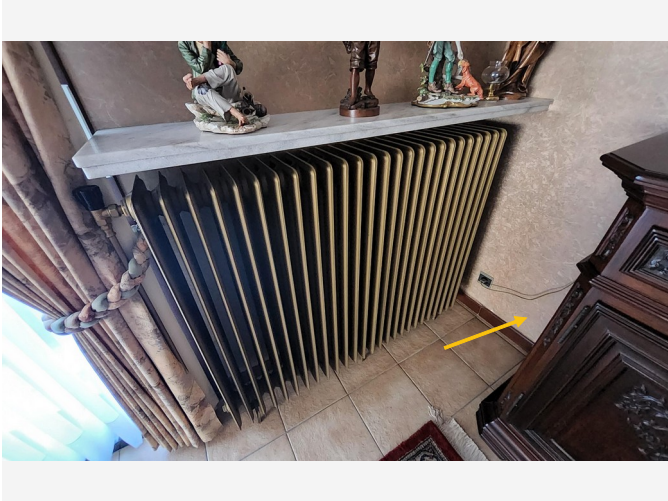
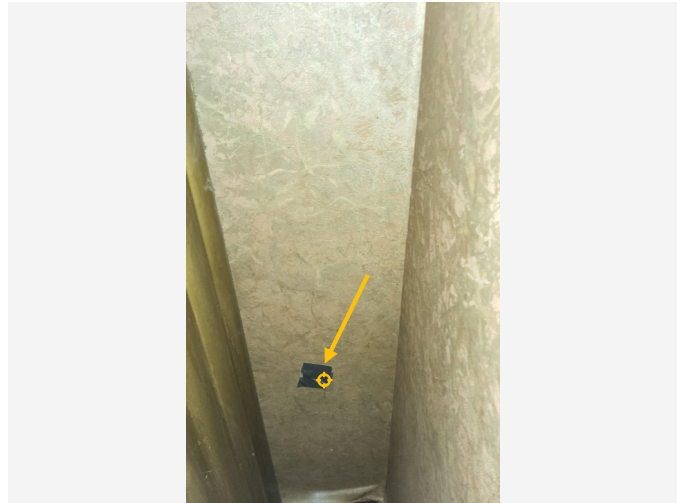
## Fiche 9: Pleisterwerk muren

Geen asbest

#	Type	Referentie	Resultaat
9.1	Mengmonster	19/9/24-H1	Geen asbest
