# Asbestinventarisatetest

Bloemendaalstraat 170, 3545 Halen

Attestnummer : 20250520-000142.002

Uitgegeven op : 18.06.2025

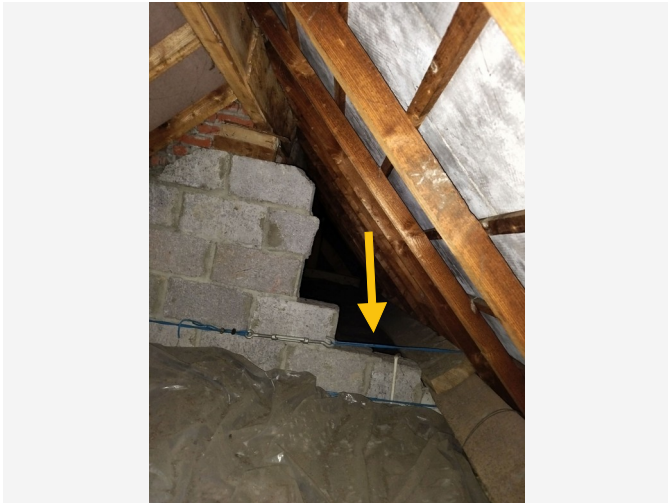
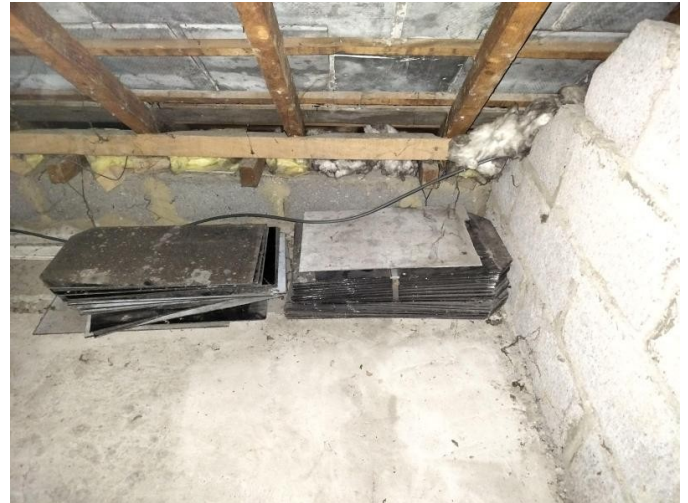
| Beschrijving | Afval dakleien binnen |
| Type afvalstof | Betreft stock-voorraad of gedemonteerde asbestmaterialen |
| Aanwezige resten | Onder het dak aan de achterzijde van de woning liggen er dakleien op drie plaatsen. Het betreft een 40-tal dakleien. |
| Asbestmaterialen | <ul style="list-style-type: none"><li>Dak- en gevelbekleding - Lei, shingle</li></ul> |
| Bindmiddel van asbestmateriaal | Cement |
| Gebondenheid op basis van bindmiddel | Hecht |
| Hoeveelheid (gewicht - aantal) | <ul style="list-style-type: none"><li>30,00 kg - 1 stuk</li></ul> |

**Dringend verwijderen**

- Scherm in afwachting van verwijdering het asbestafval af van luchtstromingen en verstoring: bijvoorbeeld door het te verpakken, te fixeren, af te dekken, signalisatie - afbakening aan te brengen, ....
- Sluit de ruimte luchtdicht af en vermijd het betreden van de ruimte in afwachting van verwijdering.
- Verwijder het asbestafval.
- Vermijd het bewerken of het intensief betreden (belopen, rijden, ...) van de verontreinigde zone. Is dit niet mogelijk vraag dan advies aan een erkend bodemsaneringsdeskundige voor verdere maatregelen.

- Eenvoudige handelingen: mag via doe-het-zelf of door werknemer(s) met opleidingsattest eenvoudige handelingen  
Dakleien zijn hechtgebonden asbesttoepassingen, deze dienen voorzichtig te worden verwijderd zonder breken of slijpen zodat er geen vezelvrijgave is. In de toelichting achteraan dit attest lees je meer betreffende het beheren en verwijderen van asbest.

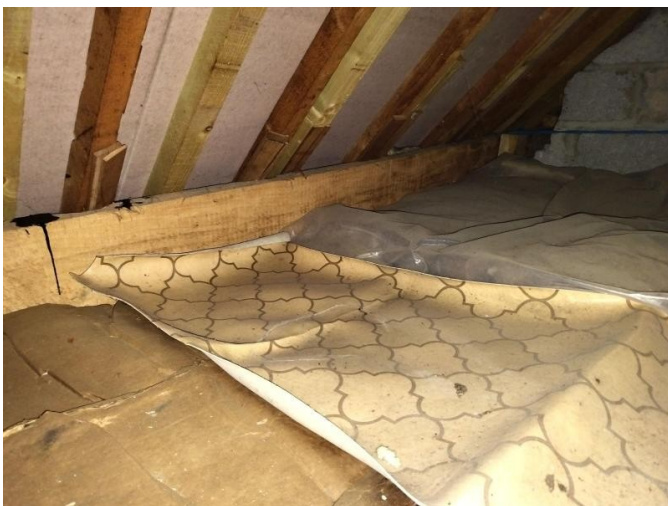
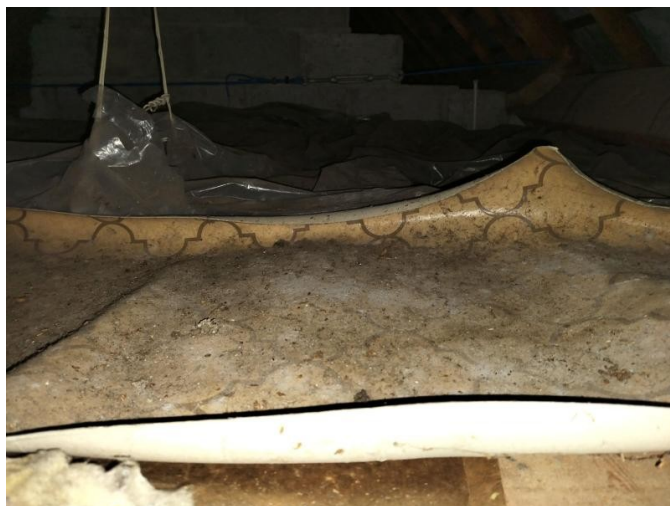
| # | Type | Referentie | Resultaat |
|---|---|---|---|
| 2.1 | Puntmonster | 5575 | Chrysotiel |

| Beschrijving | Vloerzeil op zolder |
| Aanwezige resten | Op de zolder bevindt zich een vloerzeil met een lengte van 2,60 m en een breedte van 50 cm |
| Asbestmaterialen | <ul style="list-style-type: none"><li>Prefab - afwerking - Vloerzeil</li></ul> |
| Bindmiddel van asbestmateriaal | Karton - papier - viltachtig |
| Gebondenheid op basis van bindmiddel | Niet-hechtgebonden |

**Dringend verwijderen**

- Scherm in afwachting van verwijdering het asbestafval af van luchtstromingen en verstoring: bijvoorbeeld door het te verpakken, te fixeren, af te dekken, signalisatie - afbakening aan te brengen, ....
- Sluit de ruimte luchtdicht af en vermijd het betreden van de ruimte in afwachting van verwijdering.
- Verwijder het asbestafval.

- Hermetische zone (erkend asbestverwijderaar)  
Dit vloerzeil is een niet-hechtgebonden toepassing. Voor de verwijdering van deze asbesttoepassing dient beroep gedaan te worden op een erkende asbestverwijderaar, die met de nodige voorzorgen en kennis de ruimte zal vrijwaren van asbestvezels. In de toelichting achteraan dit attest lees je meer betreffende het verwijderen van asbest.

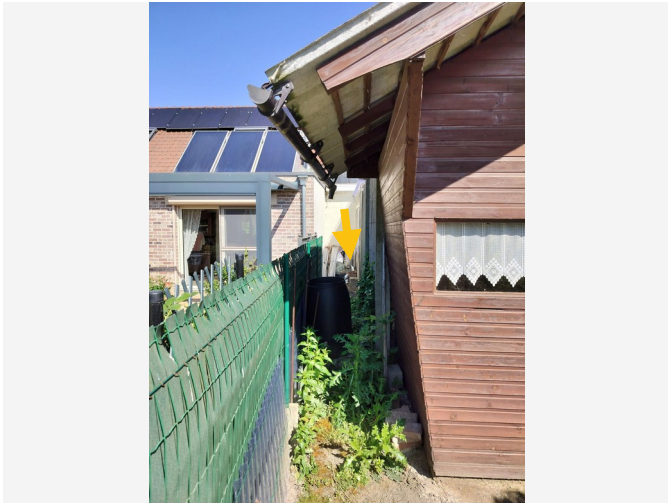
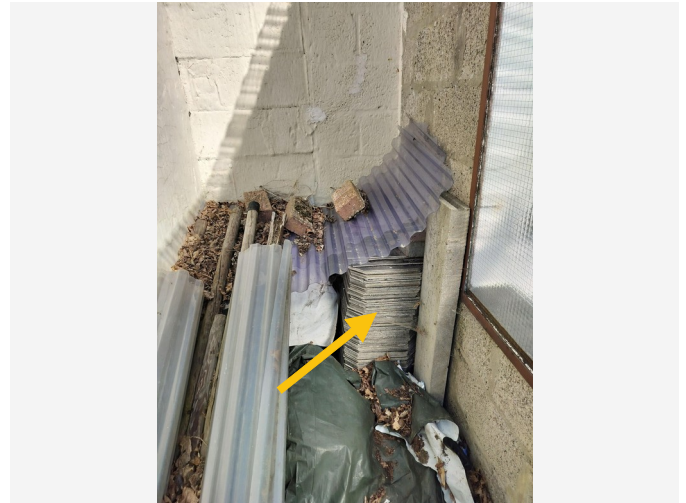
| Beschrijving | Afval dakleien buiten |
| Aanwezige resten | <p>Naast het bijgebouw rechts, aan de achterzijde van het afdak, ligt er een stapel leien.</p> <p>De stapel telt een hoogte van 70 cm. De meeste leien zijn volledig, bovenaan de stapel liggen een aantal halve leien.</p> |
| Asbestmaterialen | <ul style="list-style-type: none"><li>Dak- en gevelbekleding - Lei, shingle</li></ul> |
| Totaal gewicht | 100,00 kg |

**Dringend verwijderen**

- Scherm in afwachting van verwijdering het asbestafval af van luchtstromingen en verstoring: bijvoorbeeld door het te verpakken, te fixeren, af te dekken, signalisatie - afbakening aan te brengen, ....
- Verwijder het asbestafval.
- Vermijd het bewerken of het intensief betreden (belopen, rijden, ...) van de verontreinigde zone. Is dit niet mogelijk vraag dan advies aan een erkend bodemsaneringsdeskundige voor verdere maatregelen.

- Eenvoudige handelingen: mag via doe-het-zelf of door werknemer(s) met opleidingsattest eenvoudige handelingen  
Dakleien zijn hechtgebonden asbesttoepassingen, deze dienen voorzichtig te worden verwijderd zonder breken of slijpen zodat er geen vezelvrijgave is. In de toelichting achteraan dit attest lees je meer betreffende het beheren en verwijderen van asbest.

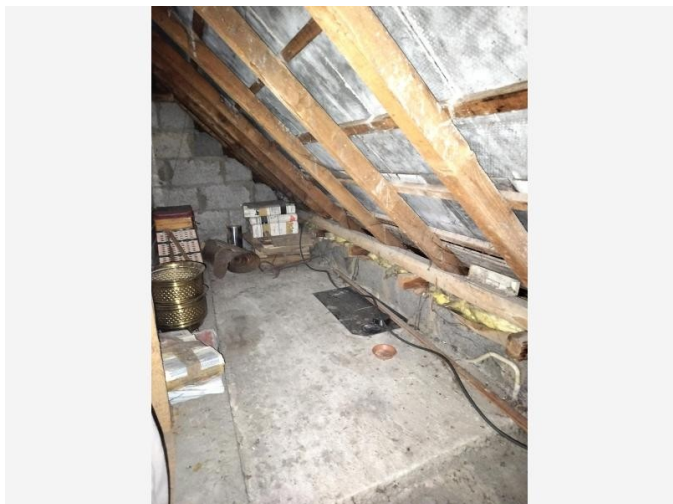
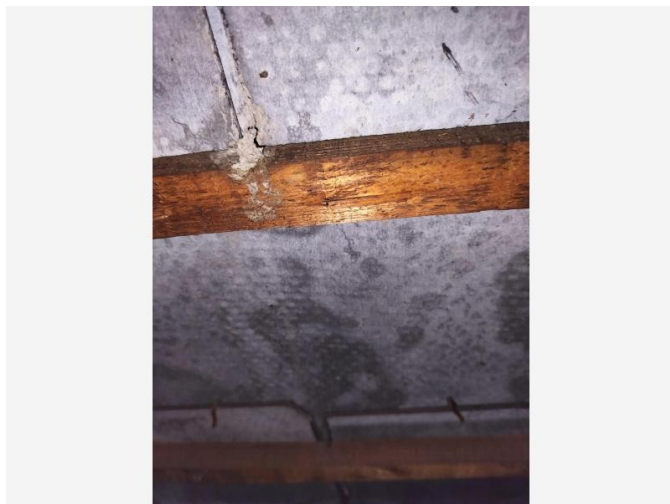
| Opmerking | <p>Er werd een staal genomen aan een uitstekend stuk waardoor de waterdichtheid van de dakbedekking niet in het gedrang komt.</p> <p>Het staal werd op het verdiep genomen ter hoogte van de toegangsdeur tot de achterste ruimte onder het dak.</p> |

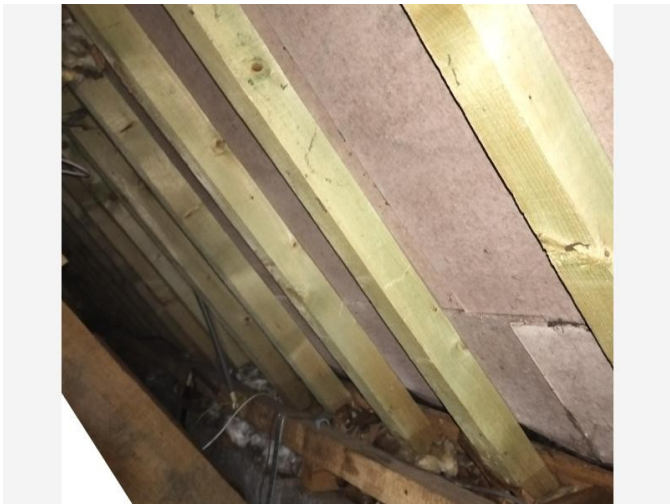
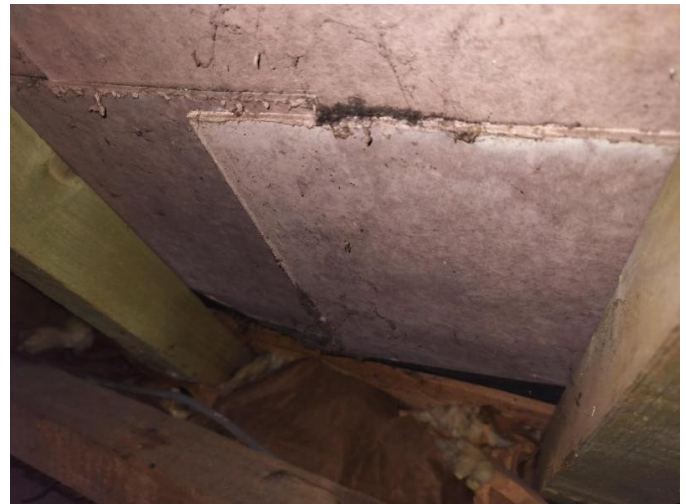
| Opmerking | De menuiserite onderdakplaten bevinden zich enkel onder de dakleien aan de voorkant van de woning. Het staal werd op het verdiep genomen ter hoogte van een toegangsluik tot de achterste ruimte onder het dak. |

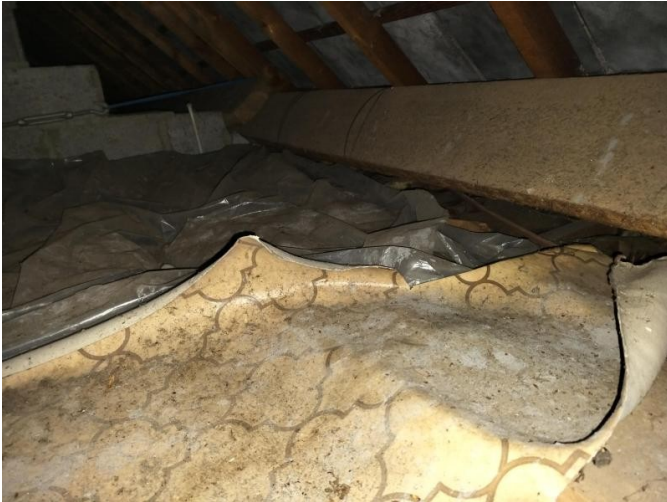
## Fiche 10: Onderzoek zolder beperkt tot ruimte rondom opening zolderluik

Beperking

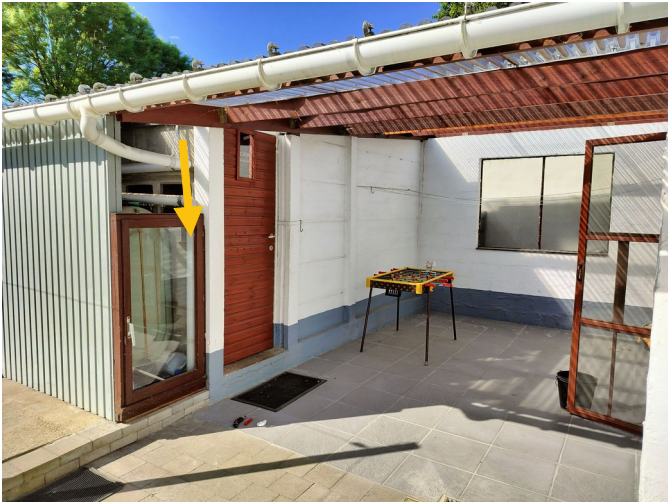
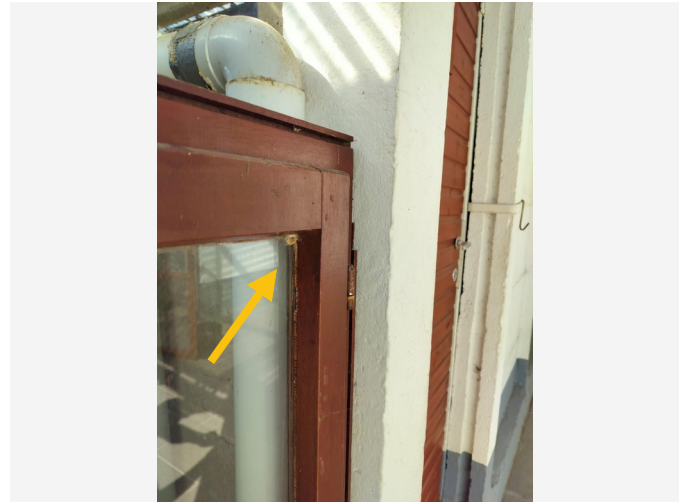
## Fiche 11: Beglazingskit tussen glas en kader aan buitenkant kozijnen

Geen asbest

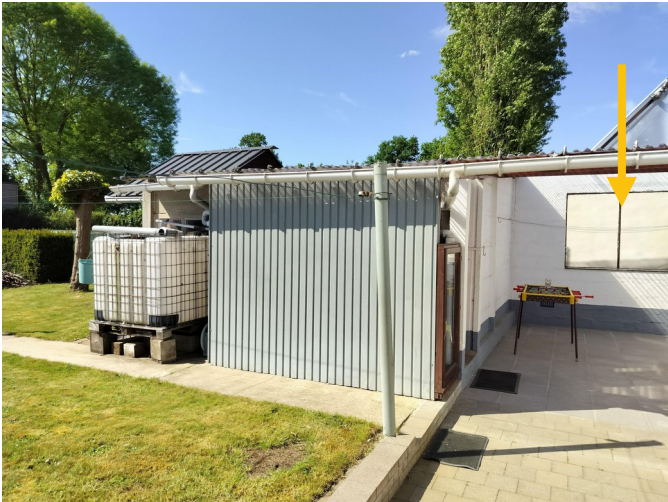
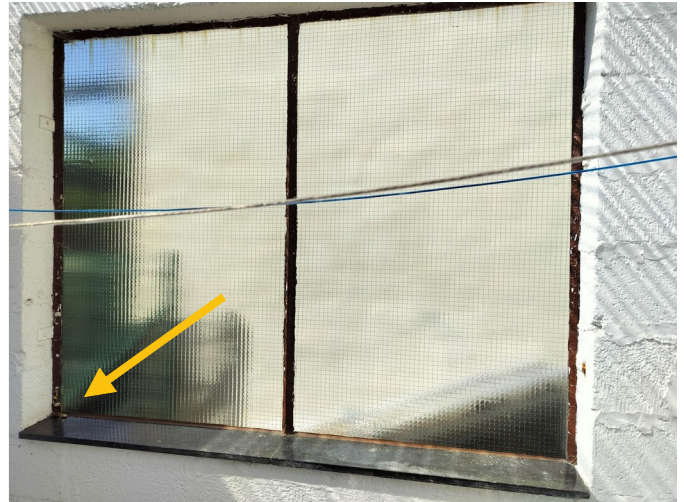
## Fiche 12: Harde mastiek tussen glas en raam aan buitenkant raam/deur

Geen asbest

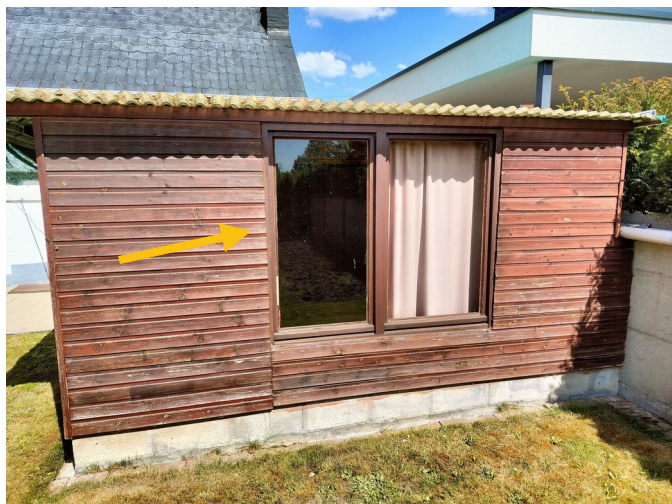
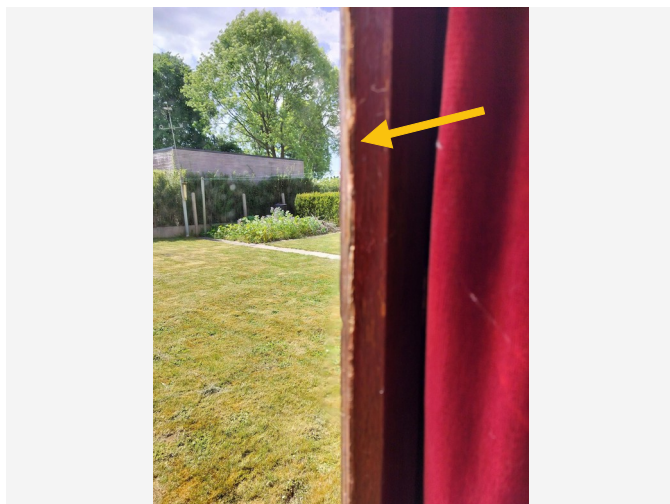
## Fiche 13: Beglazingskit aan binnenkant raam/deur

Geen asbest

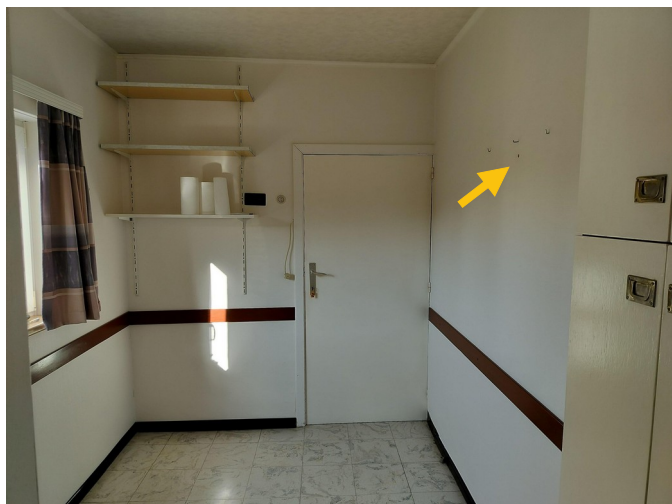
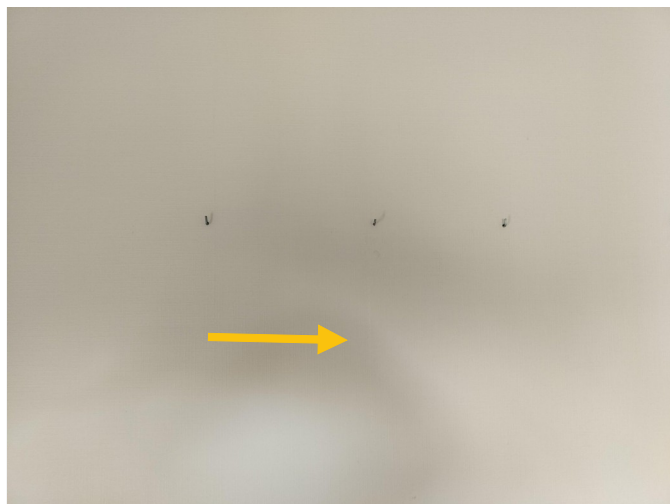
## Fiche 14: Pleister wanden

Geen asbest

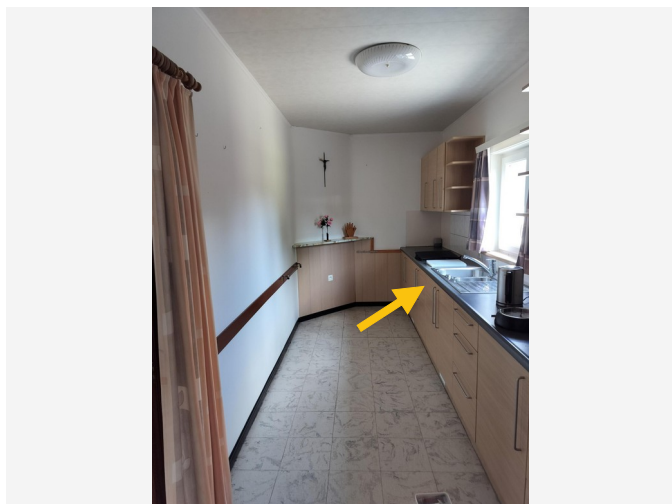
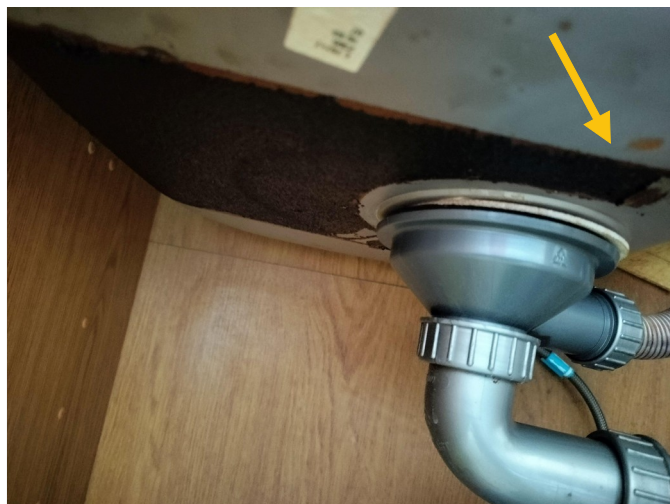
## Fiche 15: Bitumen smeerlaag onder spoelbak keuken

Geen asbest

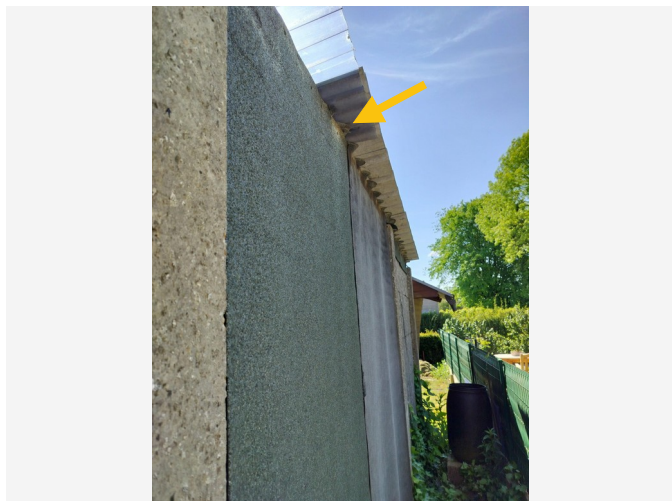
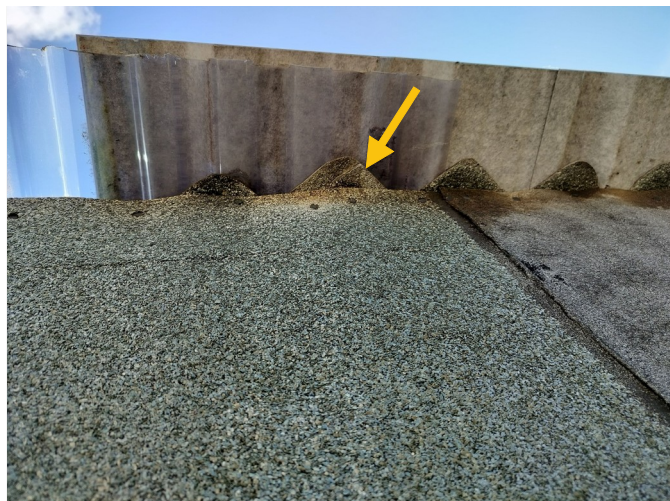
## Fiche 16: Roofing aan rechtse betonnen muur van bijgebouw rechts

Geen asbest

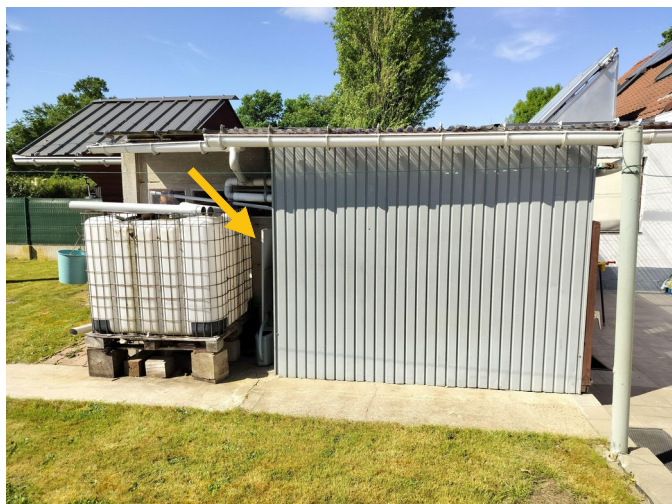
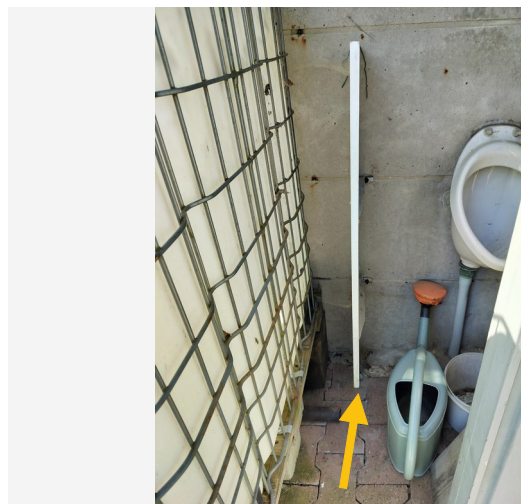
## Fiche 17: Tussenschot aan urinoir

Geen asbest
