# Asbestinventarisatetest

Robert Dansaertlaan 263, 1702 Dilbeek

Attestnummer : 20250605-000470.000

Uitgegeven op : 05.06.2025

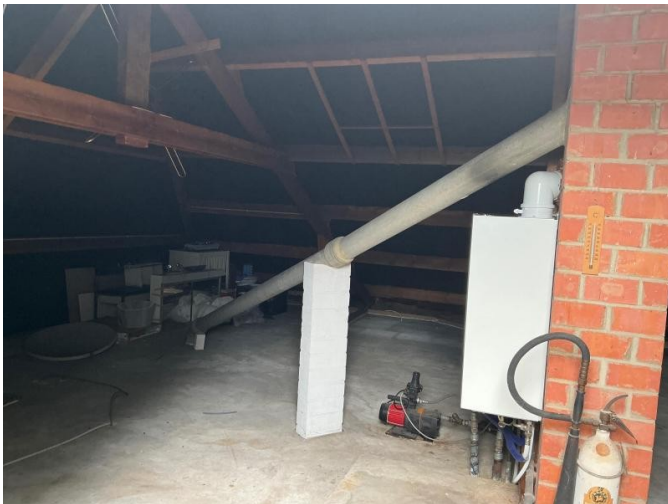
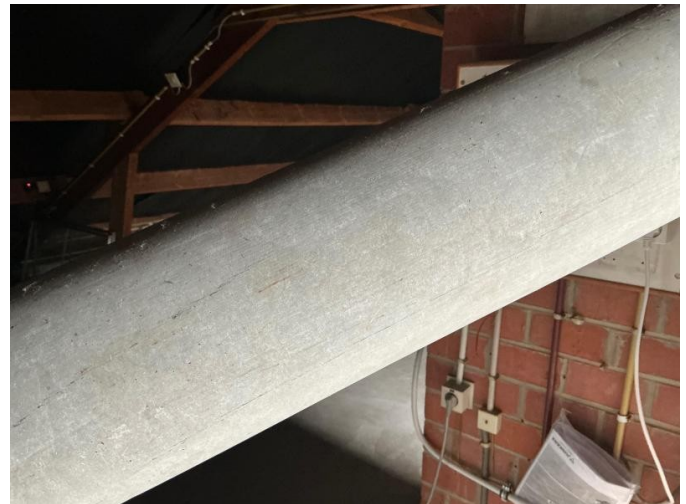
| Eindbeoordeling materiaalrisico | Verhoogd materiaalrisico en/of verhoogde kans op vezelvrijgave |

| Asbestsoort (vezeltype) | Crocidoliet aanwezig |
| Toestand van het materiaal | Licht beschadigd, licht verweerd. Intact calciumsilicaatmateriaal of categorie III 'gebondenheid' |

| Beschrijving | Zolder - vezelcementbuizen |
| Hoeveelheid (lengte - omtrek - dikte - aantal) | <ul style="list-style-type: none"><li>• 7,00 m - 40,00 cm - 1,00 cm - 1 stuk</li></ul> |

Verwijderen

- Zorg voor een veilig beheer. Vermijd het beschadigen van het asbestmateriaal. Controleer de toestand jaarlijks op wijzigingen.
- Voer bijkomende staalname(s) uit.

- Eenvoudige handelingen: mag via doe-het-zelf of door werknemer(s) met opleidingsattest eenvoudige handelingen  
We raden aan om het asbestverdachte materiaal te laten verwijderen door een firma met een opleidingsattest eenvoudige handelingen. U mag, in principe, ongeacht beschadigingen of vrije asbestvezels, deze asbestverdachte toepassing ook zelf verwijderen met inachtneming van de nodige veiligheidsmaatregelen om uzelf en uw omgeving te beschermen. Een beschadigde asbestverdachte toepassing in slechte staat kan makkelijk verder breken of vergruizen. Er komen dan schadelijke asbestvezels vrij die ingeademd kunnen worden.

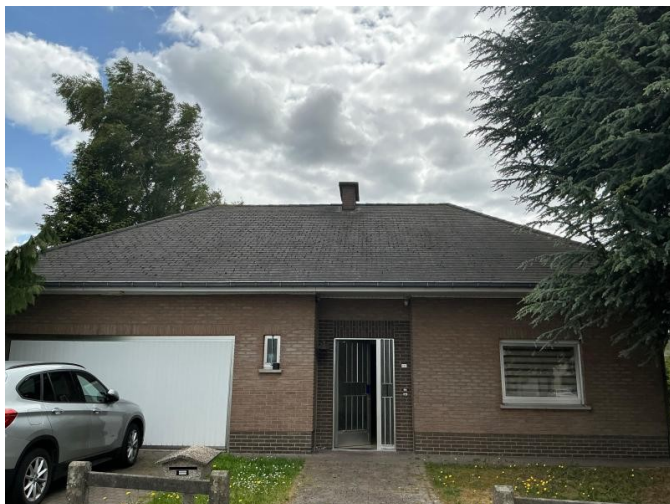
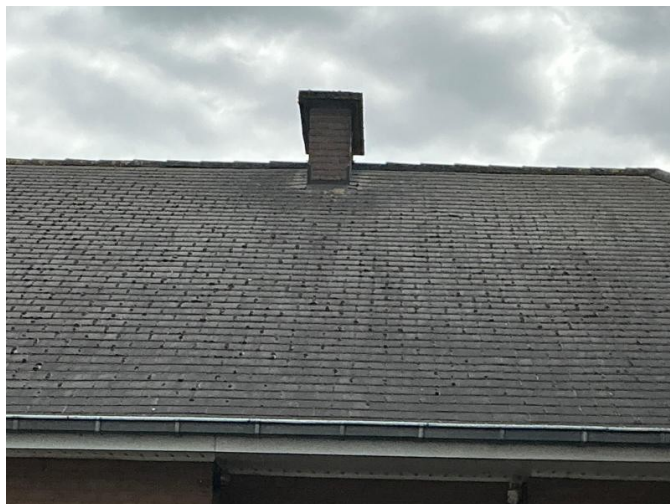
| Eindbeoordeling materiaalrisico | Verhoogd materiaalrisico en/of verhoogde kans op vezelvrijgave |

| Asbestsoort (vezeltype) | Crocidoliet aanwezig |
| Toestand van het materiaal | Matig beschadigd, matig verweerd |

| Beschrijving | Dak - leien |
| Hoeveelheid (oppervlakte - aantal) | • 326,00 m <sup>2</sup> - 1 stuk |

Verwijderen

- Zorg voor een veilig beheer. Vermijd het beschadigen van het asbestmateriaal. Controleer de toestand jaarlijks op wijzigingen.
- Hemelwater dat afspoelt van asbestcement daken of gevels kan asbestdeeltjes bevatten. Gebruik het enkel voor gesloten circuits (bv. spoelen toiletten). Reinig na het vervangen van het dak of de gevel de dakgoten en regenwaterput of -ton om asbesthoudend sediment of slib te verwijderen
- Voer bijkomende staalname(s) uit.

- Eenvoudige handelingen: mag via doe-het-zelf of door werknemer(s) met opleidingsattest eenvoudige handelingen  
We raden aan om de dakleien te laten verwijderen door een firma met een opleidingsattest eenvoudige handelingen. U mag, in principe, ongeacht beschadigingen of vrije asbestvezels, deze asbestverdachte toepassing ook zelf verwijderen met inachtneming van de nodige veiligheidsmaatregelen om uzelf en uw omgeving te beschermen. Een beschadigde asbestverdachte toepassing in slechte staat kan makkelijk verder breken of vergruizen. Er komen dan schadelijke asbestvezels vrij die ingeademd kunnen worden.

1. leien mogen niet breken of beschadigd worden (nooit gooien of breken)
2. besproei de leien met speciaal fixeermiddel (per keer +- 5m<sup>2</sup>)
3. bevestigingsnagel lei losmaken d.m.v. klauwhamer met blokje hout eronder  
om beschadiging te vermijden
4. leien één voor één losmaken
5. leien één voor één voorzichtig stapelen in een asbestafvalzak (niet breken)
6. met het asbestafval kunt u terecht op het recyclagepark of bij een geregistreerde .  
asbestinzamelaar

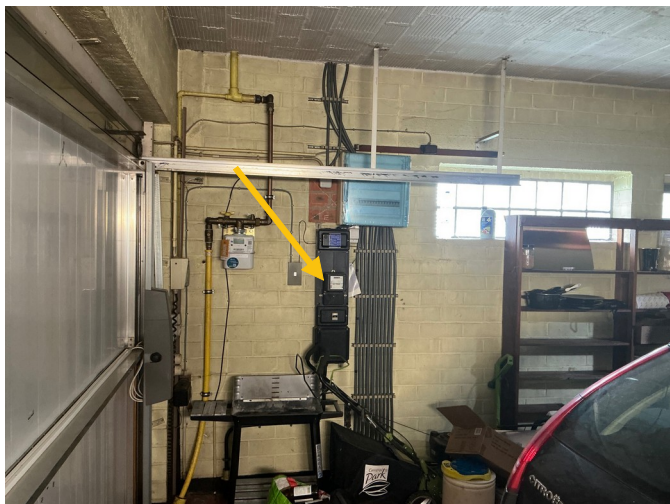
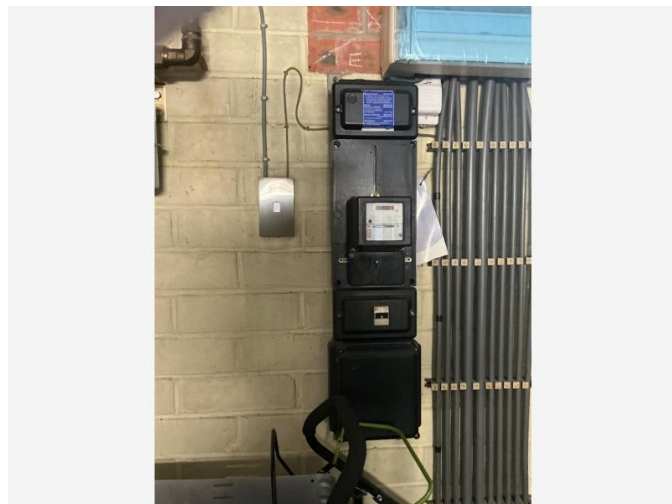
- Eenvoudige handelingen: mag via doe-het-zelf of door werknemer(s) met opleidingsattest eenvoudige handelingen  
De meterkast is gemaakt uit bakeliet. In sommige gevallen werd in bakeliet asbestvezels verwerkt.

| Eindbeoordeling materiaalrisico | Zeer laag materiaalrisico en/of zeer lage kans op vezelvrijgave |

| Asbestsoort (vezeltype) | Crocidoliet aanwezig |
| Toestand van het materiaal | Onbeschadigd, niet verweerd |

| Beschrijving | Meterkast Fluvius |

Zorgvuldig beheren

- Zorg voor een veilig beheer. Vermijd het beschadigen van het asbestmateriaal. Controleer de toestand jaarlijks op wijzigingen.
- Voer bijkomende staalname(s) uit.

Aangezien de meterkast eigendom is van Fluvius, mag u deze meterkast niet zelf verwijderen of beschadigen.

Bij verwijdering van de meterkast met inhoud is het raadzaam de nutsmaatschappij erop te wijzen dit met de nodige zorg dient te gebeuren

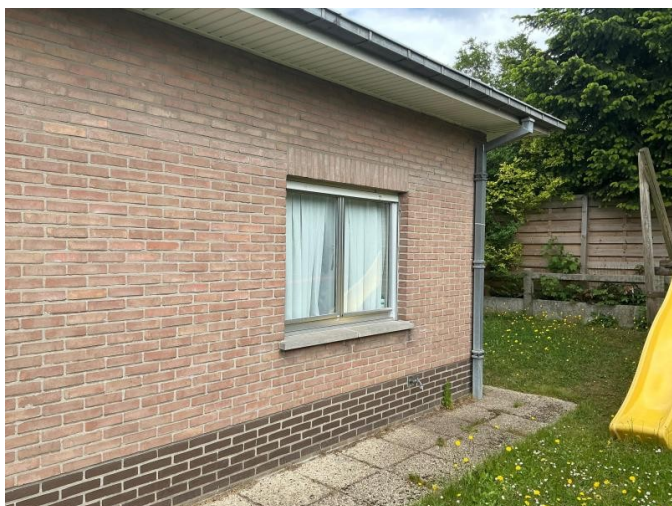
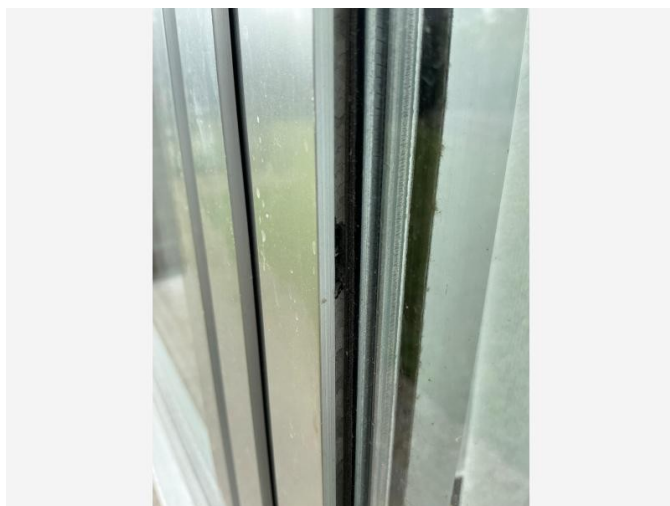
| Eindbeoordeling materiaalrisico | Laag materiaalrisico en/of verlaagde kans op vezelvrijgave |

| Asbestsoort (vezeltype) | Alleen chrysotiel |
| Toestand van het materiaal | Licht beschadigd, licht verweerd. Intact calciumsilicaatmateriaal of categorie III 'gebondenheid' |

| # | Type | Referentie | Resultaat |
|---|---|---|---|
| 4.1 | Puntmonster | MM03 | Chrysotiel |

| Beschrijving | Ramen - mastiek |

Zorgvuldig beheren

- Zorg voor een veilig beheer. Vermijd het beschadigen van het asbestmateriaal. Controleer de toestand jaarlijks op wijzigingen.

- Eenvoudige handelingen: mag via doe-het-zelf of door werknemer(s) met opleidingsattest eenvoudige handelingen  
We raden aan om de asbesthoudende mastiek te laten verwijderen door een firma met een opleidingsattest eenvoudige handelingen. U mag, in principe, ongeacht beschadigingen of vrije asbestvezels, deze asbesthoudende toepassing ook zelf verwijderen met inachtneming van de nodige veiligheidsmaatregelen om uzelf en uw omgeving te beschermen. Een beschadigde asbesthoudende toepassing in slechte staat kan makkelijk verder breken of vergruizen. Er komen dan schadelijke asbestvezels vrij die ingeademd kunnen worden.

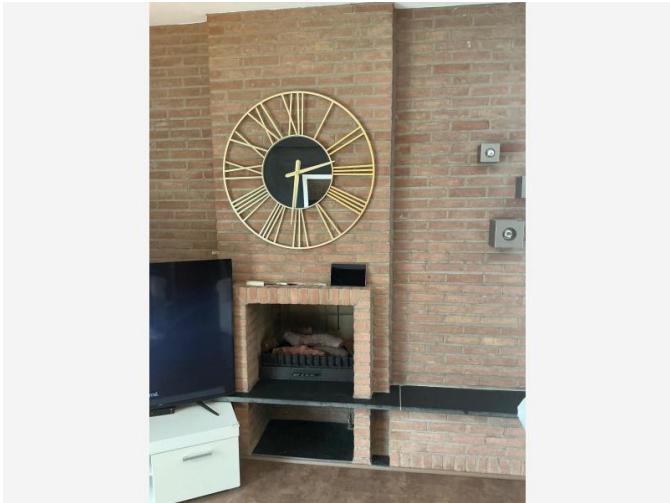
Situeringsfoto

**Reden:** Het te onderzoeken materiaal situeert zich hoger dan 3,50 m te rekenen vanaf een veilige ondergrond

**Uitleg van de asbestdeskundige:** Omwille van de hoogte is het inspectiegebied niet toegankelijk behalve met gespecialiseerd materiaal (hoogtewerker). Dit gespecialiseerde materiaal was niet ter plaatse tijdens het inspectiebezoek.

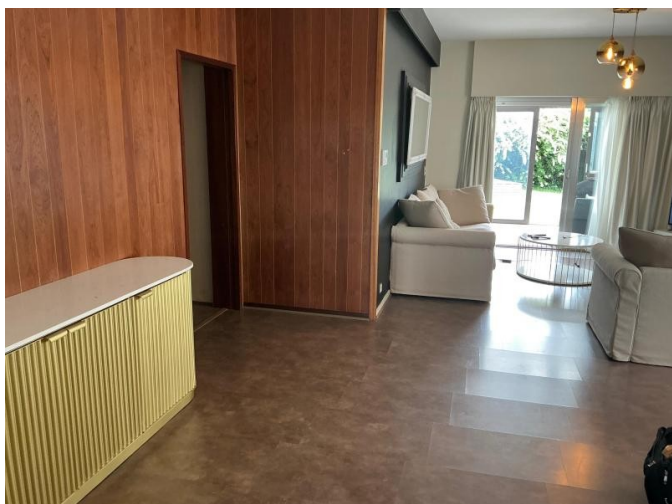
## Fiche 6: Gelijkvloers - vloerbekleding bestaande uit laminaat

De vloerbekledingen bestaande uit laminaat waren in goede staat en er waren geen beschadiging vast te stellen. Een destructief onderzoek is aan te raden bij grondige verbouwingswerken, om eventuele onderliggende vloerbekledingen en lijmen te onderzoeken en te bemonsteren. Dit destructief onderzoek behoort momenteel niet tot onze taak in deze opdracht.

Wij raden u aan om op dat moment contact met ons op te nemen om alsnog bijkomend onderzoek te verrichten. [www.asbestconsulting.be](http://www.asbestconsulting.be)

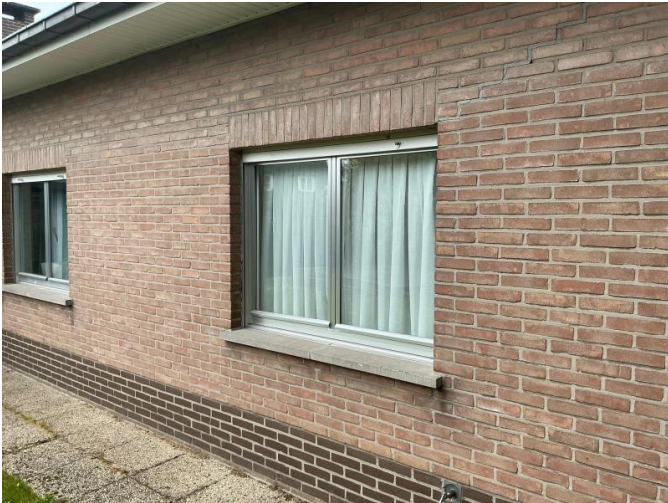
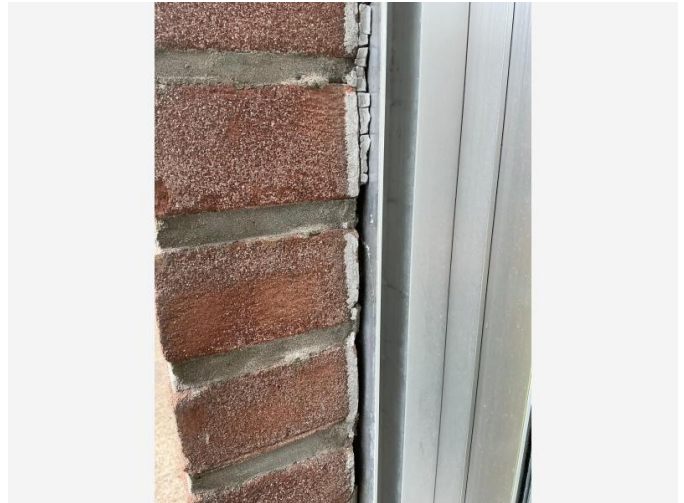
## Fiche 10: Ramen - mastiek tussen gevel en raam

Geen asbest

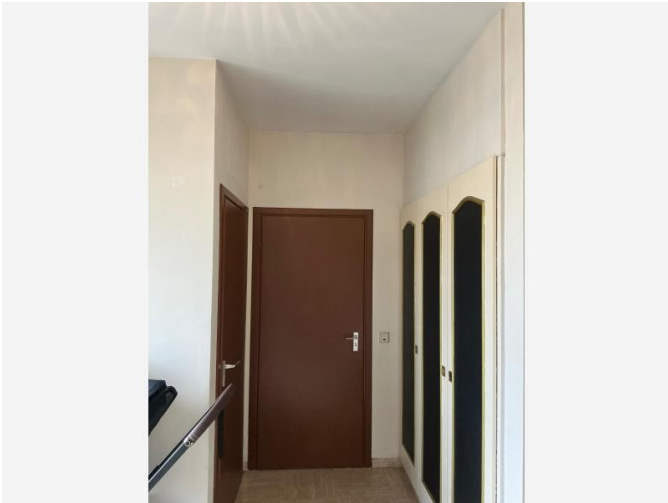
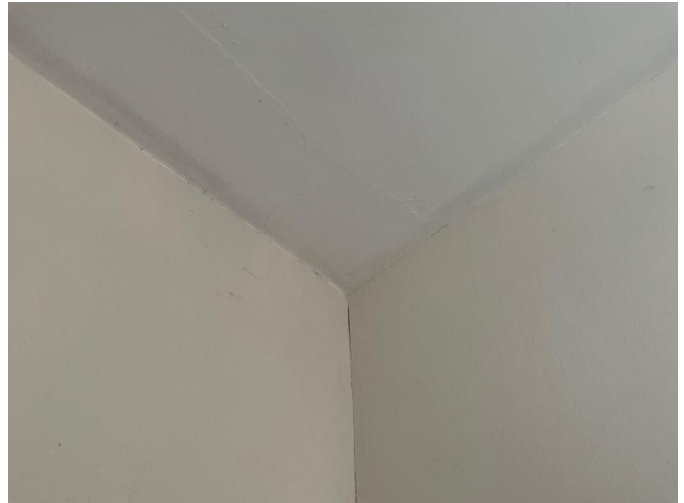
## Fiche 11: Pleisterwerk plafonds

Geen asbest
