# Asbestinventarisatetest

Herent 80, 3910 Pelt

Attestnummer : 20250505-000513.000

**Niet-asbestveilig**

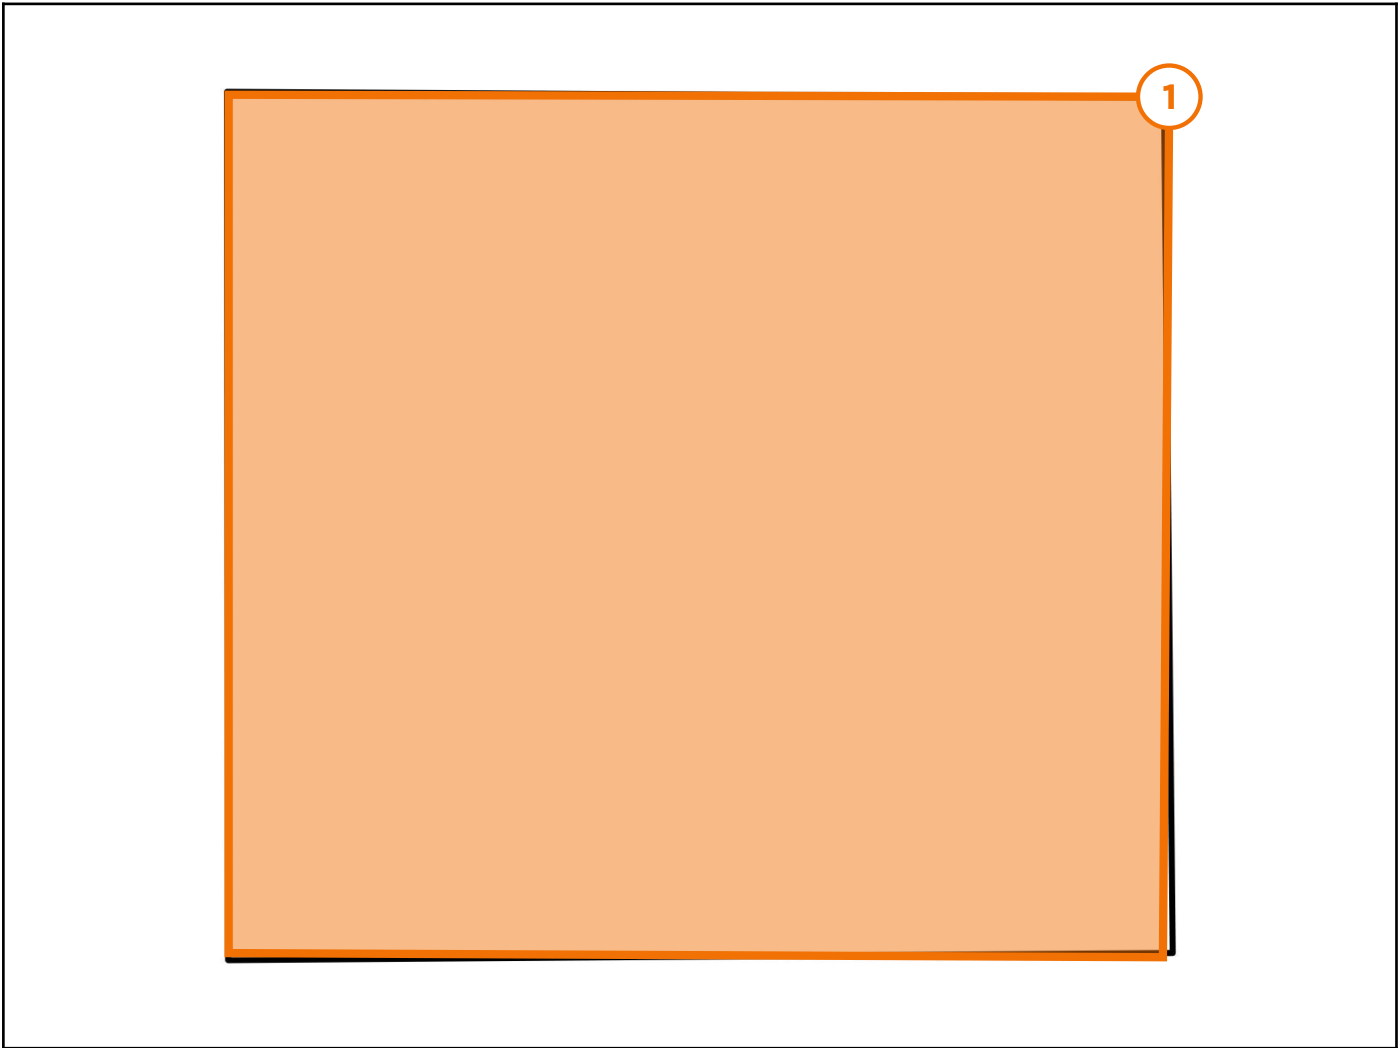
# Plan 1.1: bovenaanzicht

| Beschrijving | Type | Actie |
|---|---|---|
| 1. golfplaten bijgebouw | Asbestmateriaal | Verwijderen |

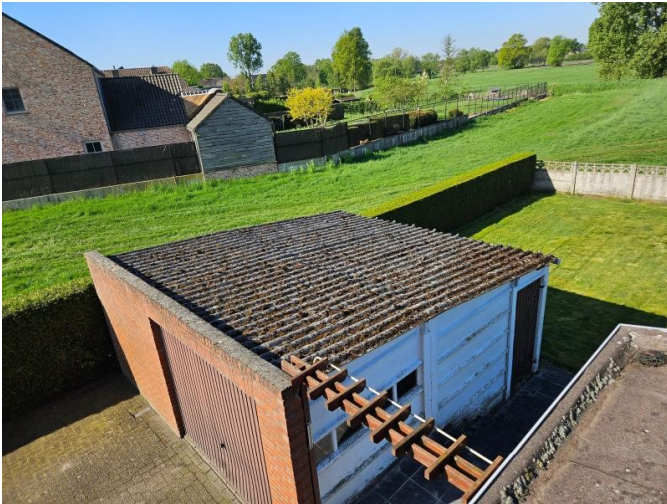
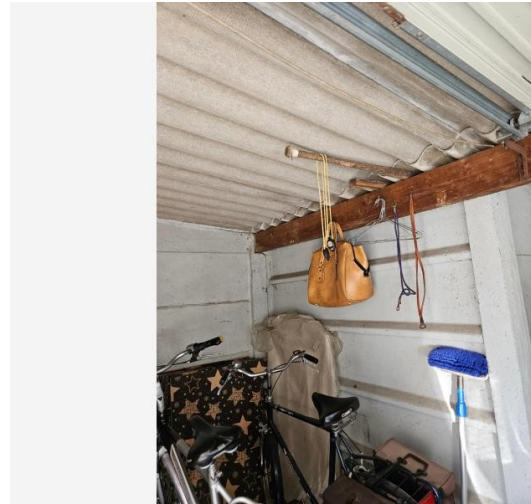
| Eindbeoordeling materiaalarisico | Verhoogd materiaalarisico en/of verhoogde kans op vezelvrijgave |

| Asbestsoort (vezeltype) | Crocidoliet aanwezig |
| Toestand van het materiaal | Licht beschadigd, licht verweerd. Intact calciumsilicaatmateriaal of categorie III 'gebondenheid' |

| Beschrijving | golfplaten bijgebouw |
| Asbestmateriaal | Dak- en gevelbekleding - Golfplaat |
| Opmerking | Betreft de golfplaten aanwezig op het bijgebouw |

Verwijderen

- Zorg voor een veilig beheer. Vermijd het beschadigen van het asbestmateriaal. Controleer de toestand jaarlijks op wijzigingen.
- Verwijder dit asbestmateriaal zo snel mogelijk. Volg de toestand goed op.
- Voer bijkomende staalname(s) uit.

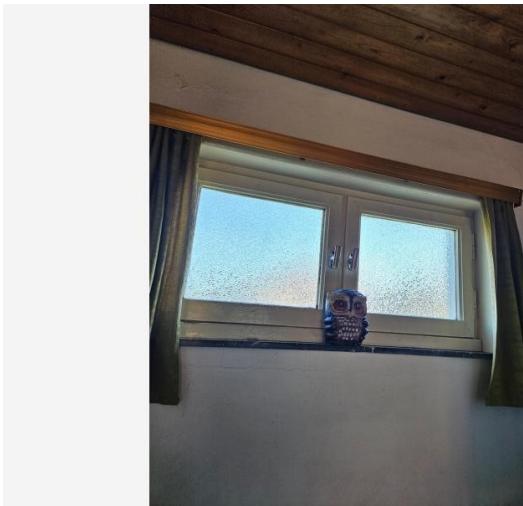
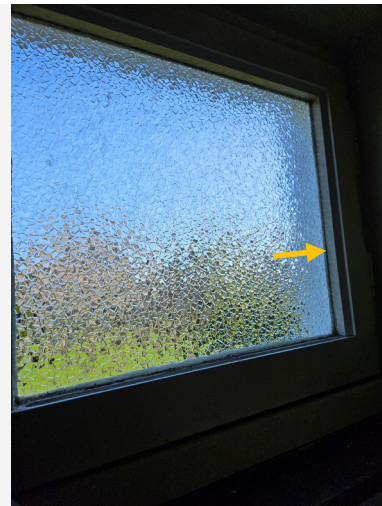
| Opmerking | betreft de mastiek aanwezig aan de binnenzijde van het raam. |

Zorgvuldig beheren

- Zorg voor een veilig beheer. Vermijd het beschadigen van het asbestmateriaal. Controleer de toestand jaarlijks op wijzigingen.
- Verwijder dit asbestmateriaal zo snel mogelijk. Volg de toestand goed op.
- Voer bijkomende staalname(s) uit.

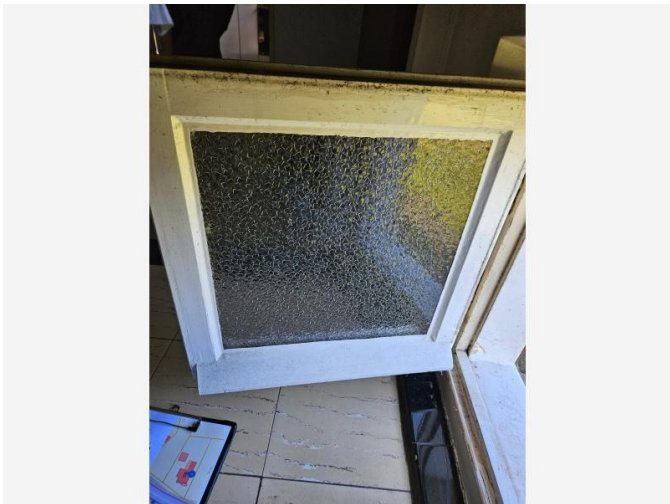
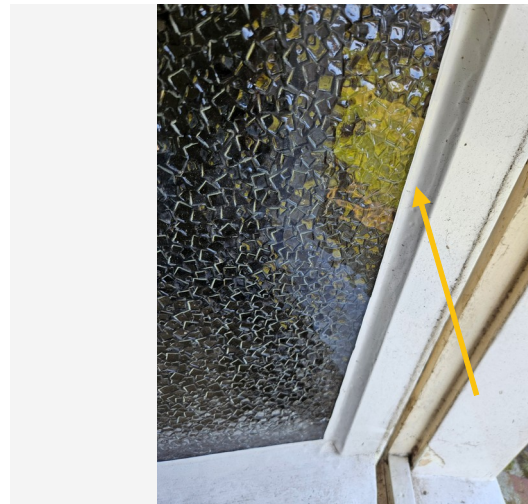
| Opmerking | Betreft de mastiek aan de buitenkant van de ramen aanwezig in de woning. uitgezonderd deze in de living op het gelijkvloers. |

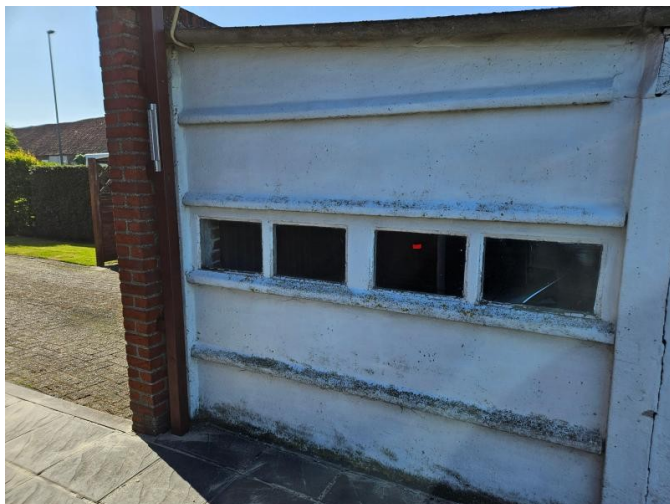
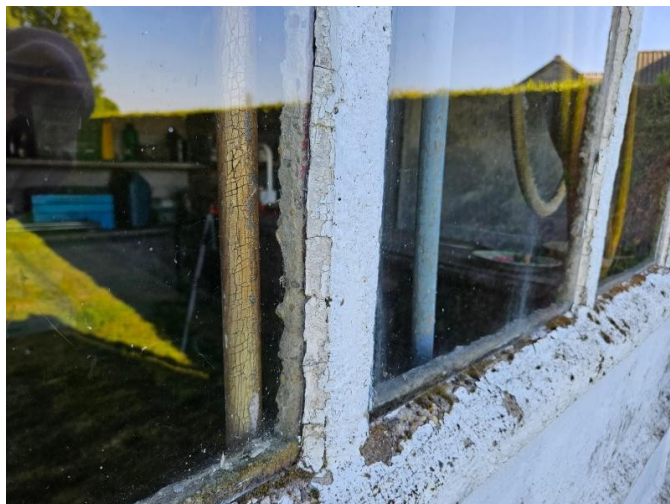
| Opmerking | Betreft de mastiek gebruikt bij het bijgebouw aan de buitenzijde van de ramen. |

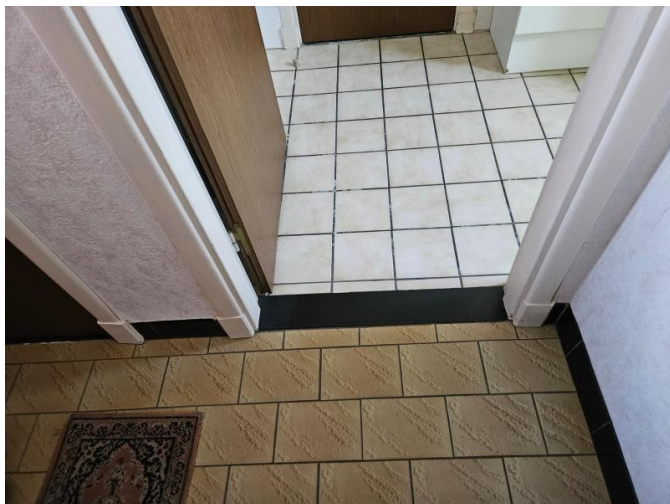
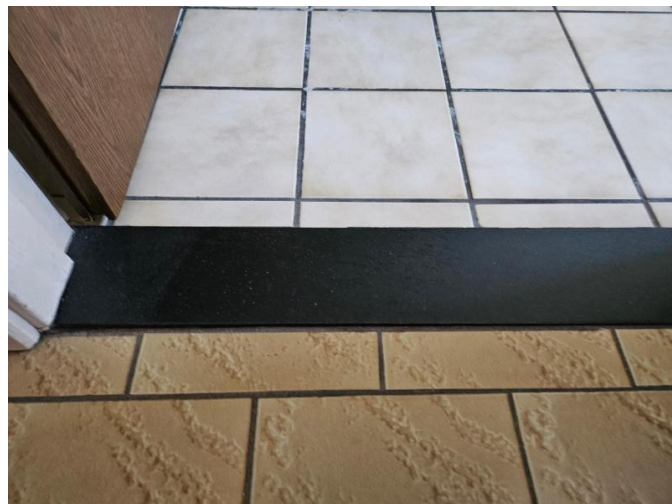
| Opmerking | Betreft de zwarte dorpels gelegen over de gehele woning. |

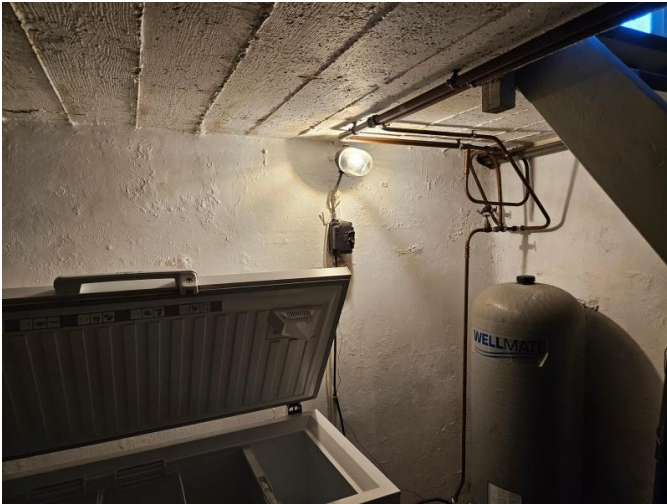
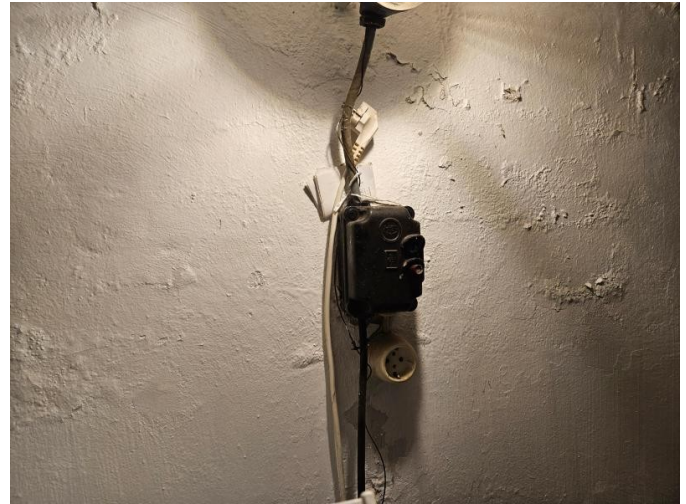
| Opmerking | Betreft de zwarte schakelaar aanwezig in de kelder |

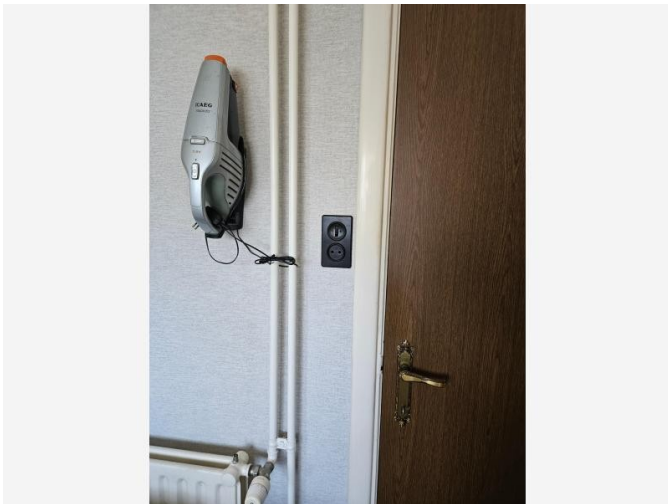
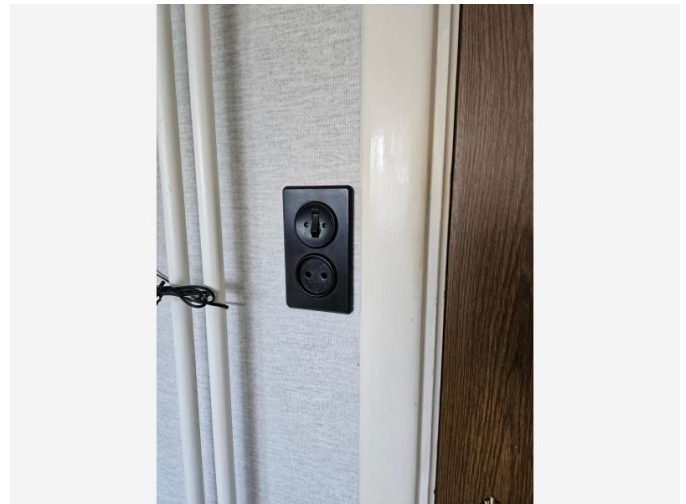
| Opmerking | Betreft de zwarte schakelaars aanwezig op zowel de gelijkvloers als de eerste verdieping. |

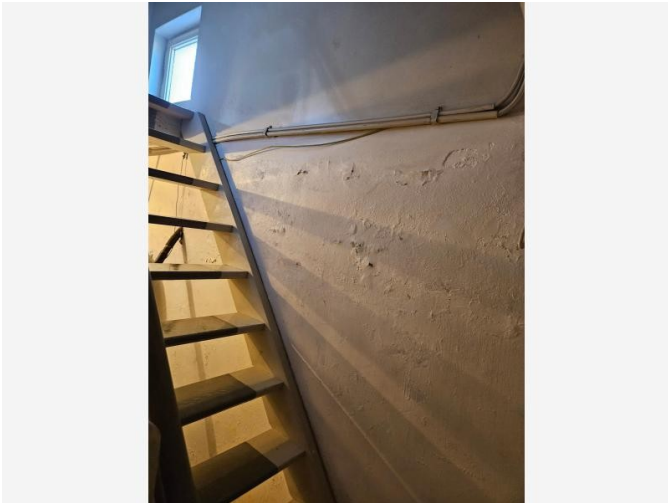
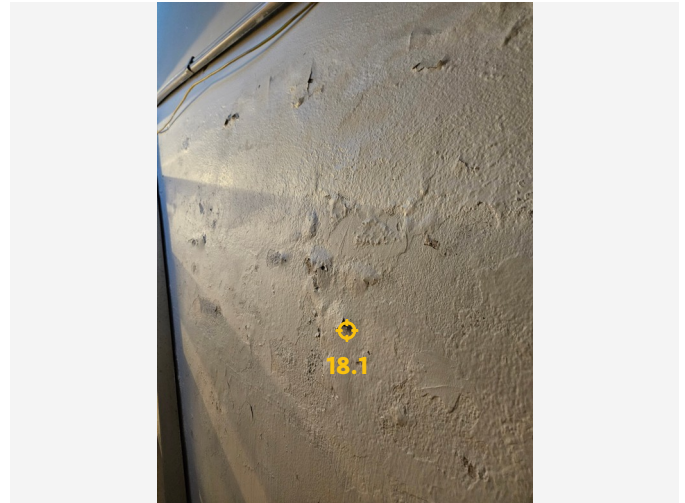
## Fiche 18: smeerlaag beton kelder

Geen asbest

| Opmerking | Betreft de betonnen smeerlaag aanwezig in de kelder. |

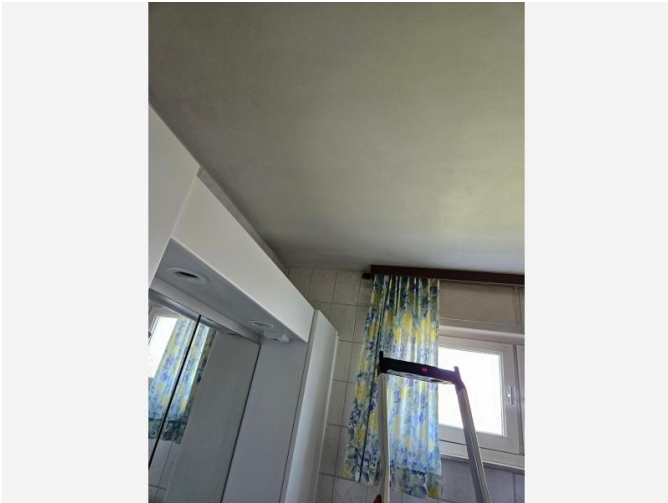
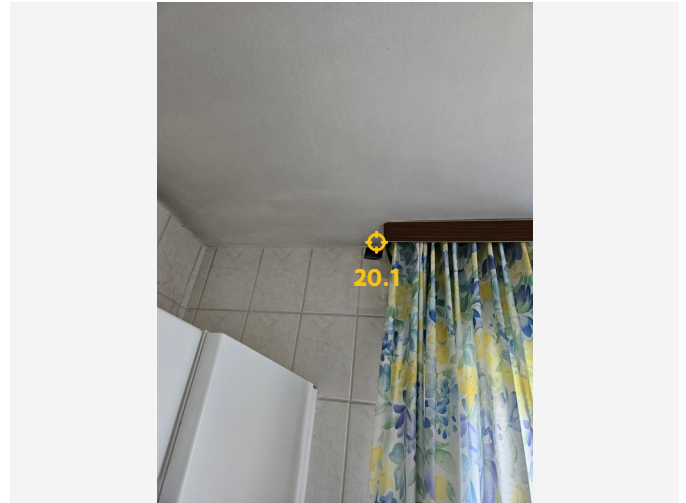
## Fiche 20: Beploistering plafond

Geen asbest

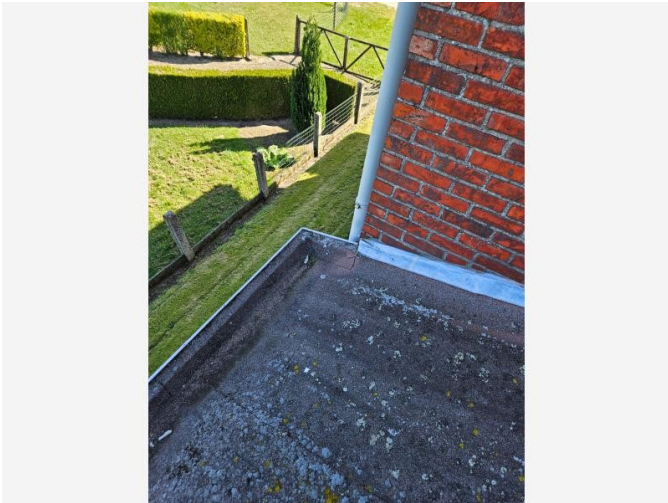
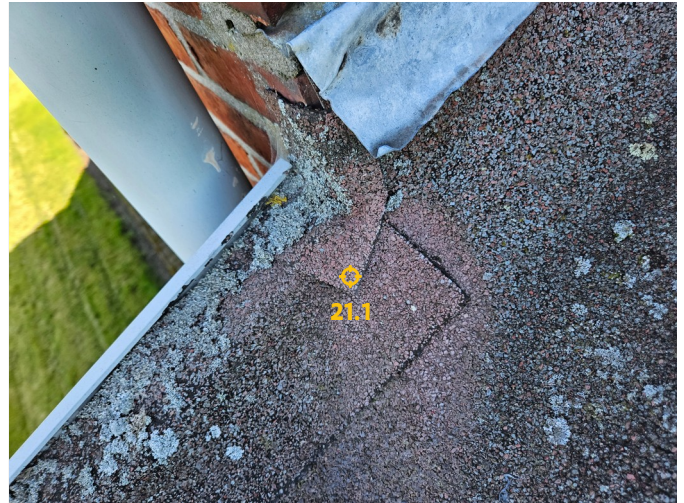
## Fiche 21: roofingplat dak

Geen asbest
