# Asbestinventarisatetest

Hannuitsesteenweg 40, 3400 Landen

Attestnummer : 20250514-000417.000

Uitgegeven op : 14.05.2025

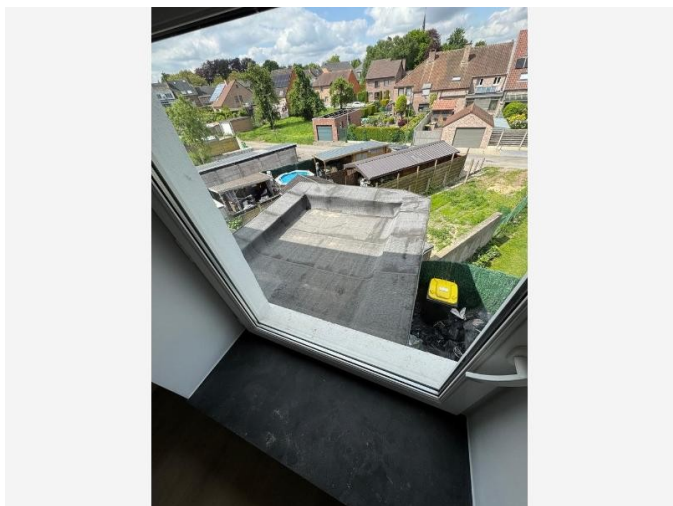
Het golfplaten dak werd vervangen door een roofing dak.

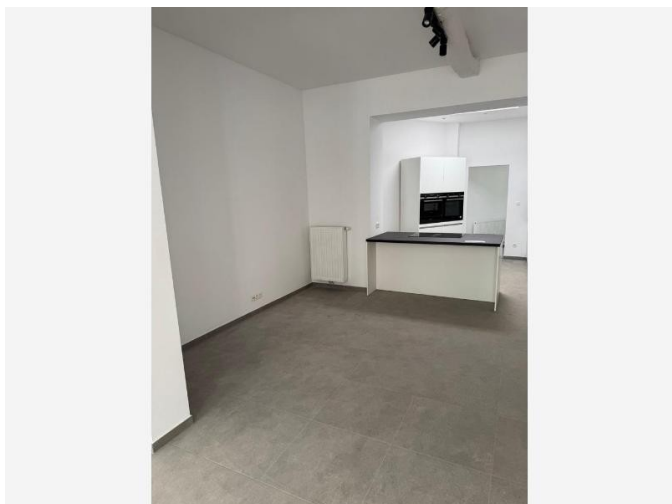
De sierschouw in de living werd verwijderd.

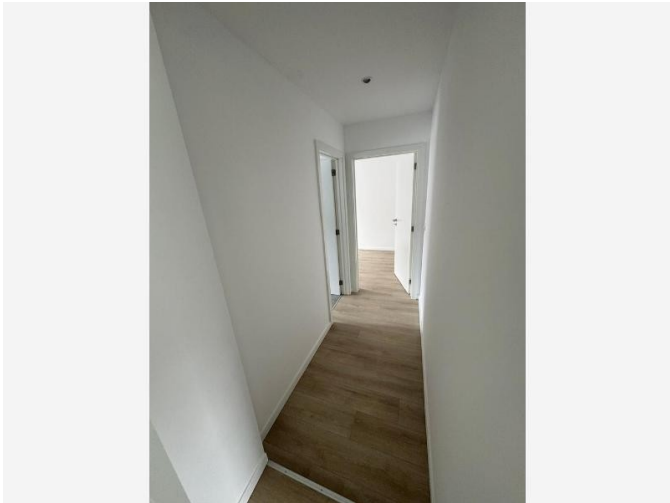
De verschillende soorten vloerbekleding werden tijdens de renovatiewerken verwijderd.

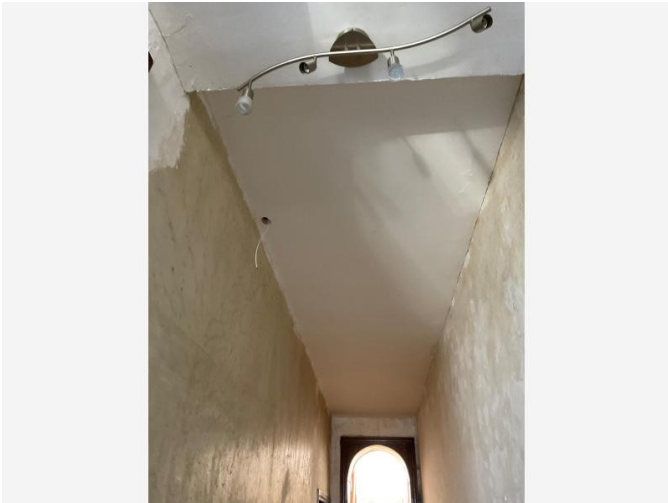
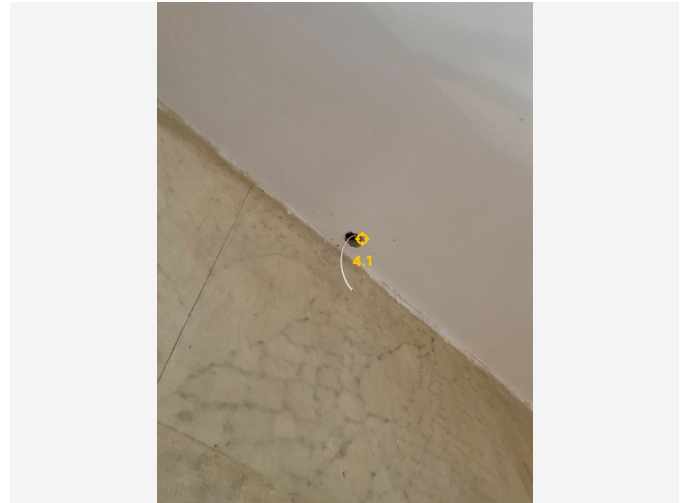
## Fiche 4: Pleister Plafond

### Conclusie

Geen asbest

| # | Type | Referentie | Resultaat |
|---|---|---|---|
| 4.1 | Mengmonster | MN2 pleister plafond | Geen asbest |

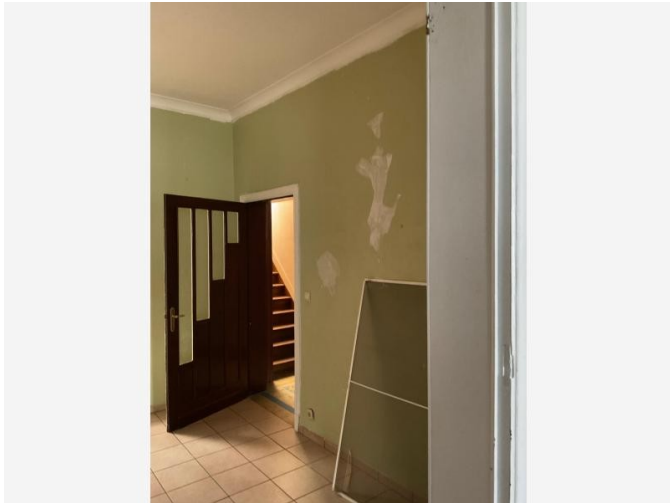
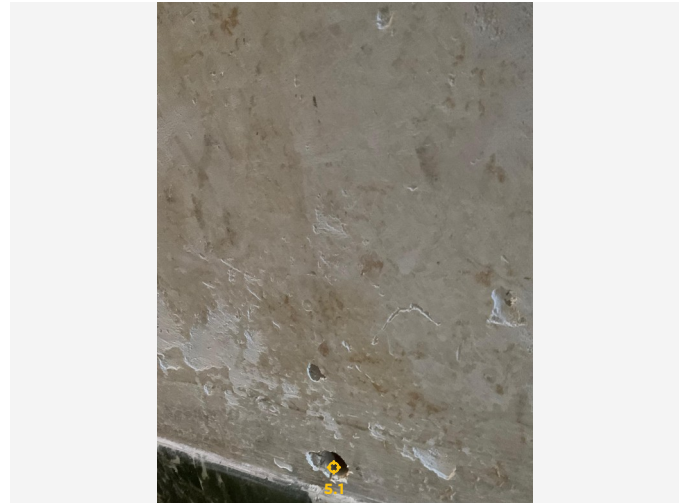
## Fiche 5: Pleister Wand

### Conclusie

Geen asbest

| # | Type | Referentie | Resultaat |
|---|---|---|---|
| 5.1 | Mengmonster | MN 1 Pleister wand | Geen asbest |
