# Asbestinventarisatetest

Herentalsebaan 356, 2160 Wommelgem

Attestnummer : **20250305-000206.000**

## Zone 1: Hoofdgebouw

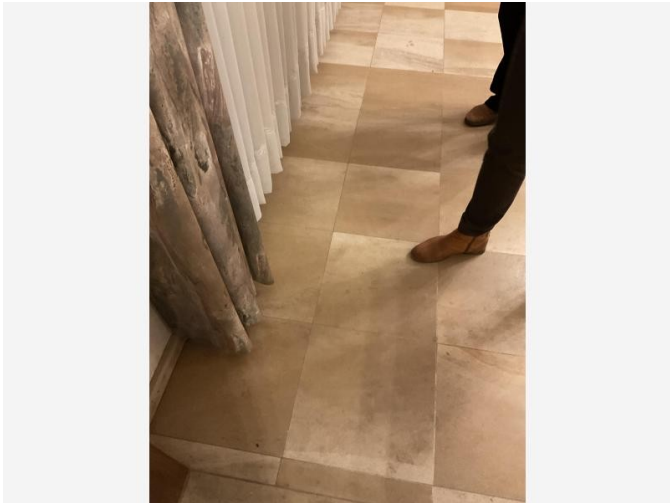
Geen asbesthoudende materialen aangetroffen.

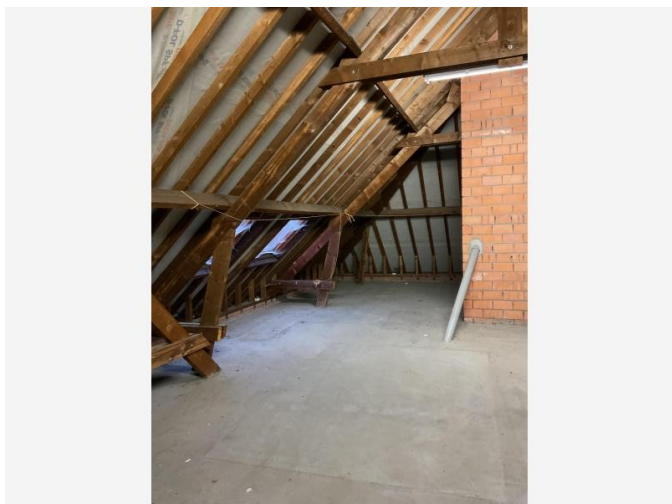
Geen asbesthoudende materialen aangetroffen.

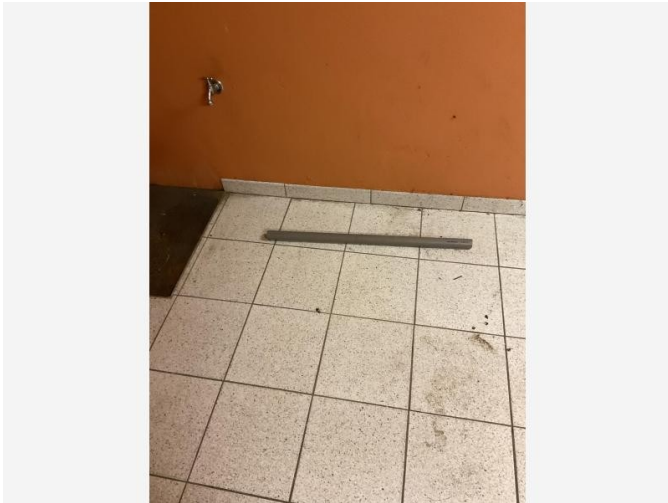
Geen asbesthoudende materialen aangetroffen.

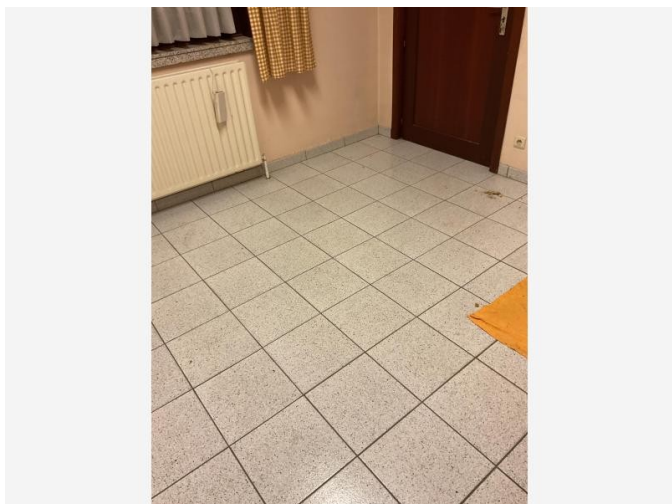
Geen asbesthoudende materialen aangetroffen.

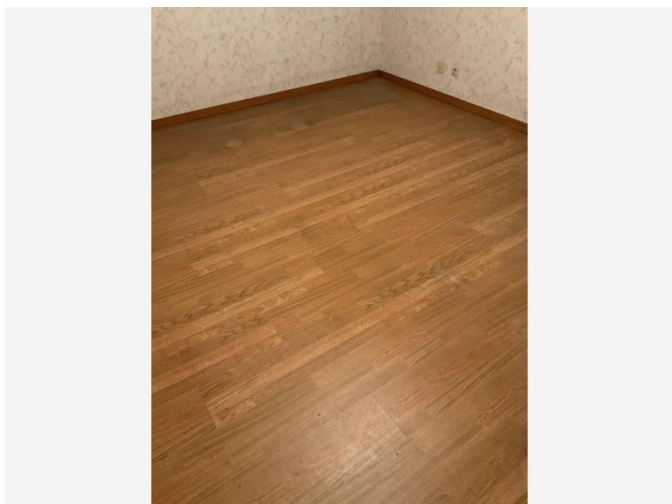
Geen asbesthoudende materialen aangetroffen.

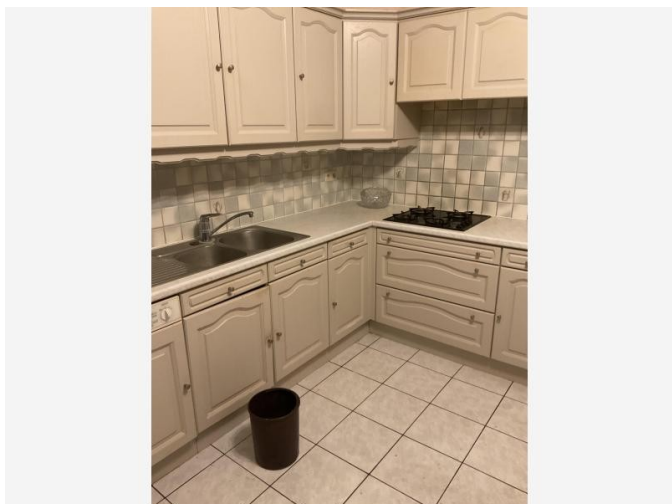
Geen asbesthoudende materialen aangetroffen.

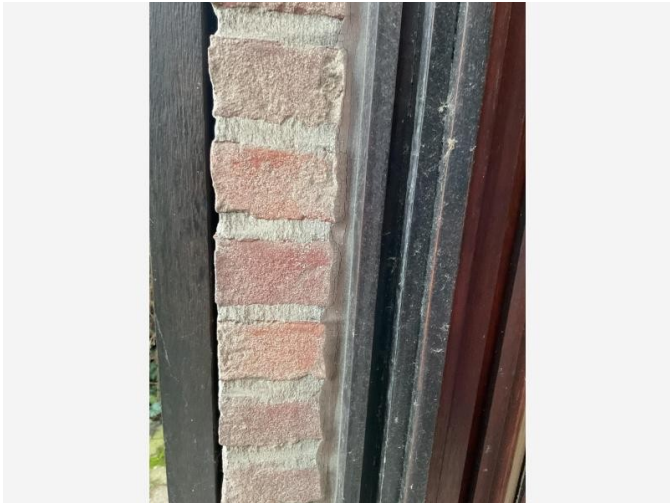
Geen asbesthoudende materialen aangetroffen.

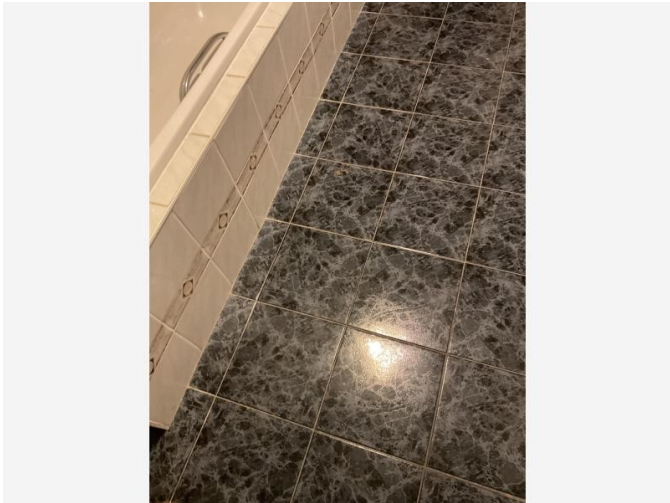
Geen asbesthoudende materialen aangetroffen.

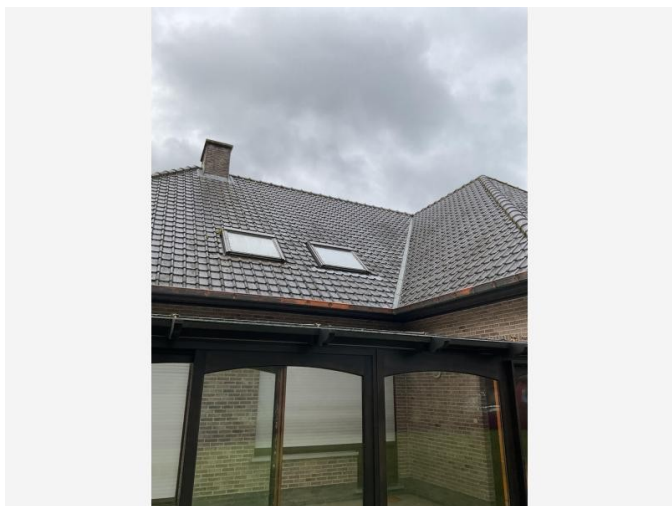
Geen asbesthoudende materialen aangetroffen.

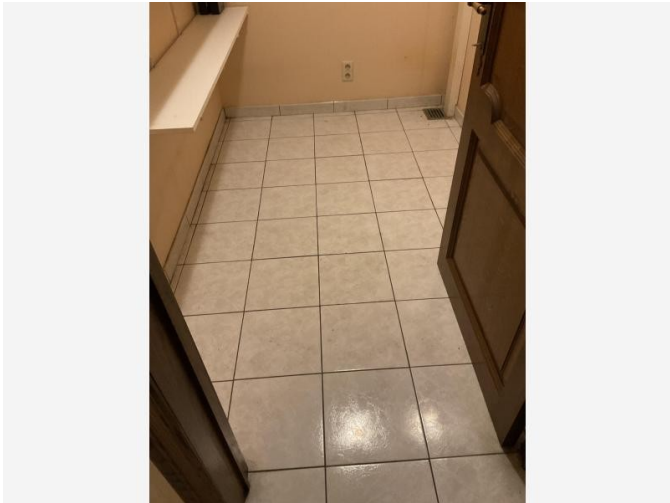
Geen asbesthoudende materialen aangetroffen.

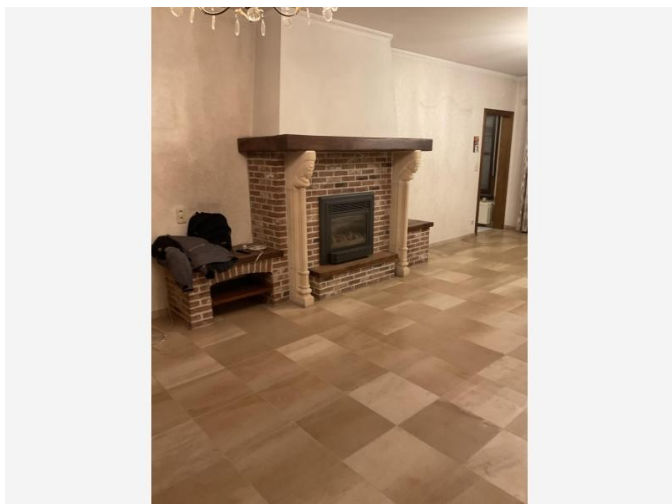
Mogelijks RF-beplating aanwezig in des schouw. Verder onderzoek noodzakelijk.

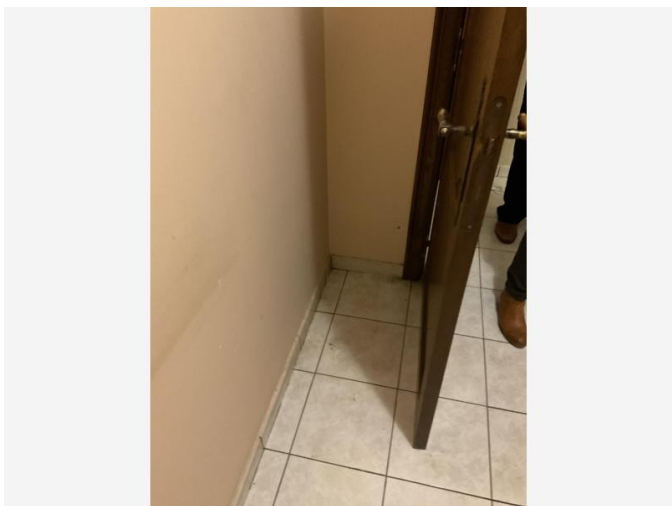
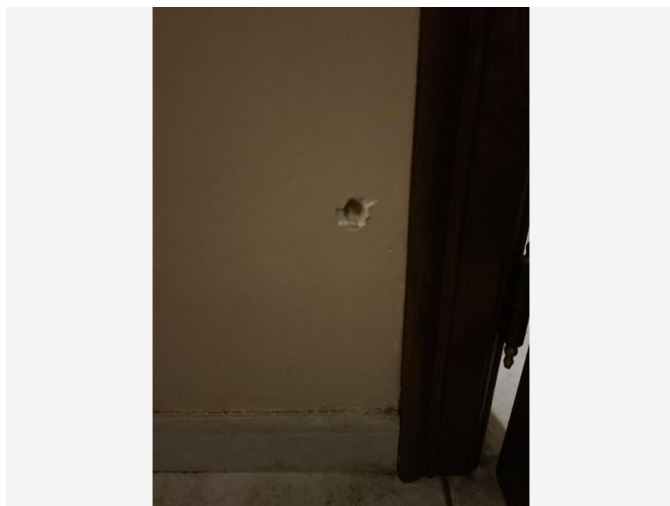
## Fiche 12: Pleisterwerk muur

Geen asbest

| # | Type | Referentie | Resultaat |
|---|---|---|---|
| 12.1 | Mengmonster | ID01 | Geen asbest |

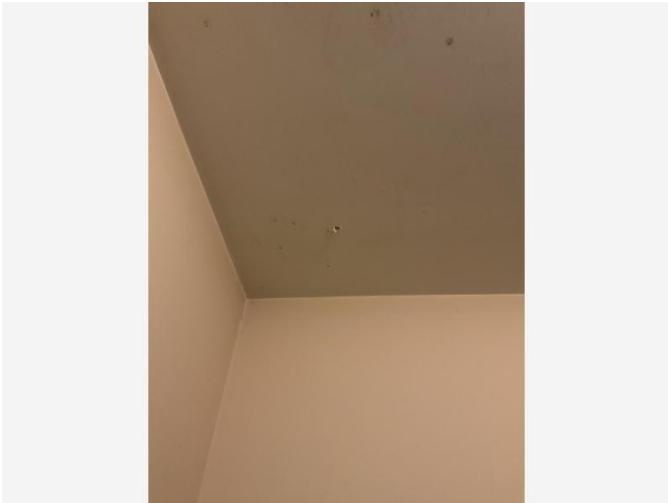
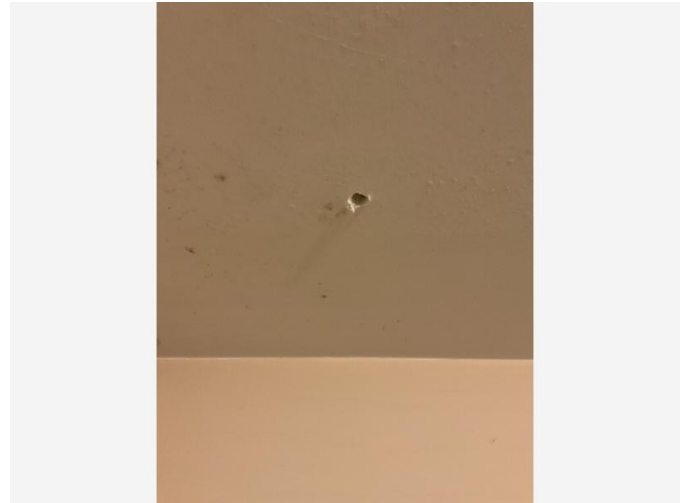
## Fiche 13: Pleisterwerk plafond

Geen asbest

| # | Type | Referentie | Resultaat |
|---|---|---|---|
| 13.1 | Mengmonster | ID02 | Geen asbest |
