# Asbestinventarisatetest

Slagmolenstraat 56, 2300 Turnhout

Attestnummer : 20250630-000308.000

Uitgegeven op : 30.06.2025

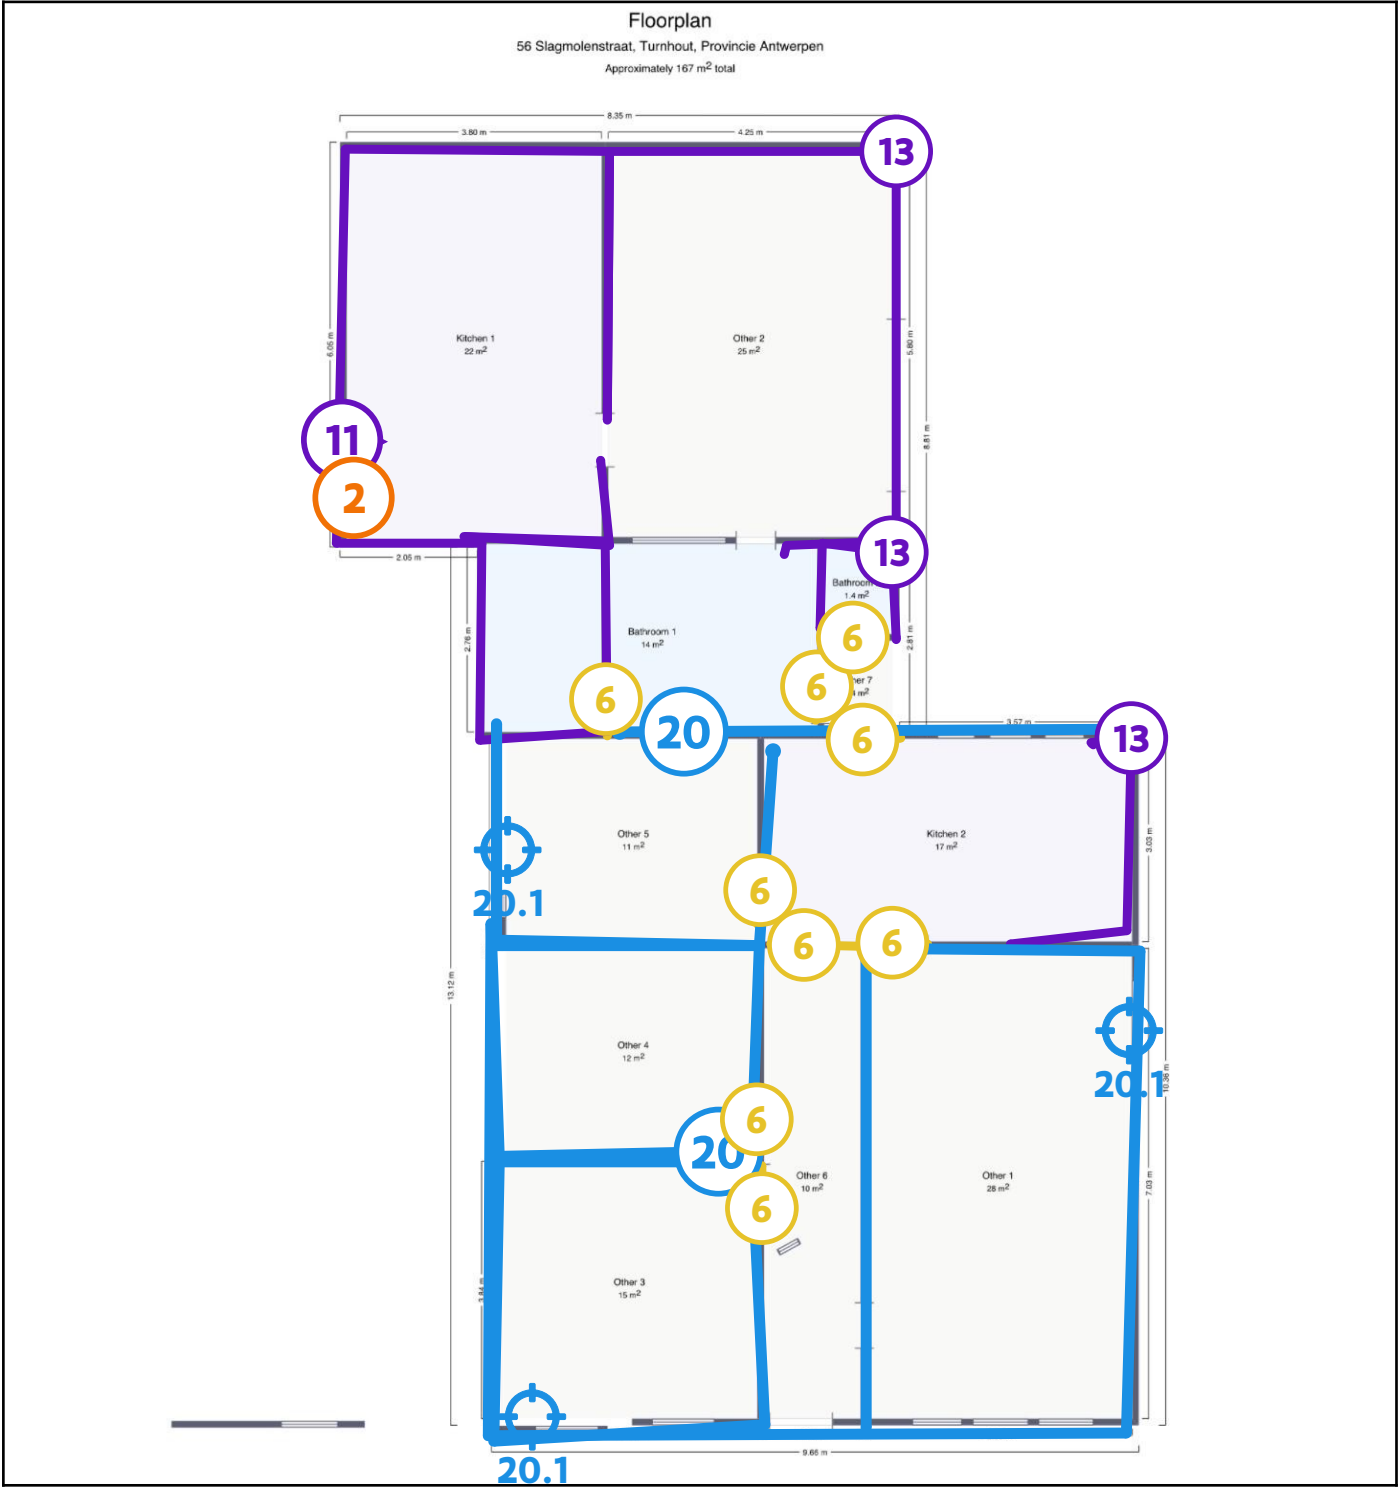
# Plan 1.1: Woning gelijkvloers

| Beschrijving | Type | Actie |
|---|---|---|
| 2. Cv-schouw | Asbestmateriaal | Verwijderen |

| 6. Deurdorpels asbestverdacht | Asbestmateriaal | Zorgvuldig beheren |

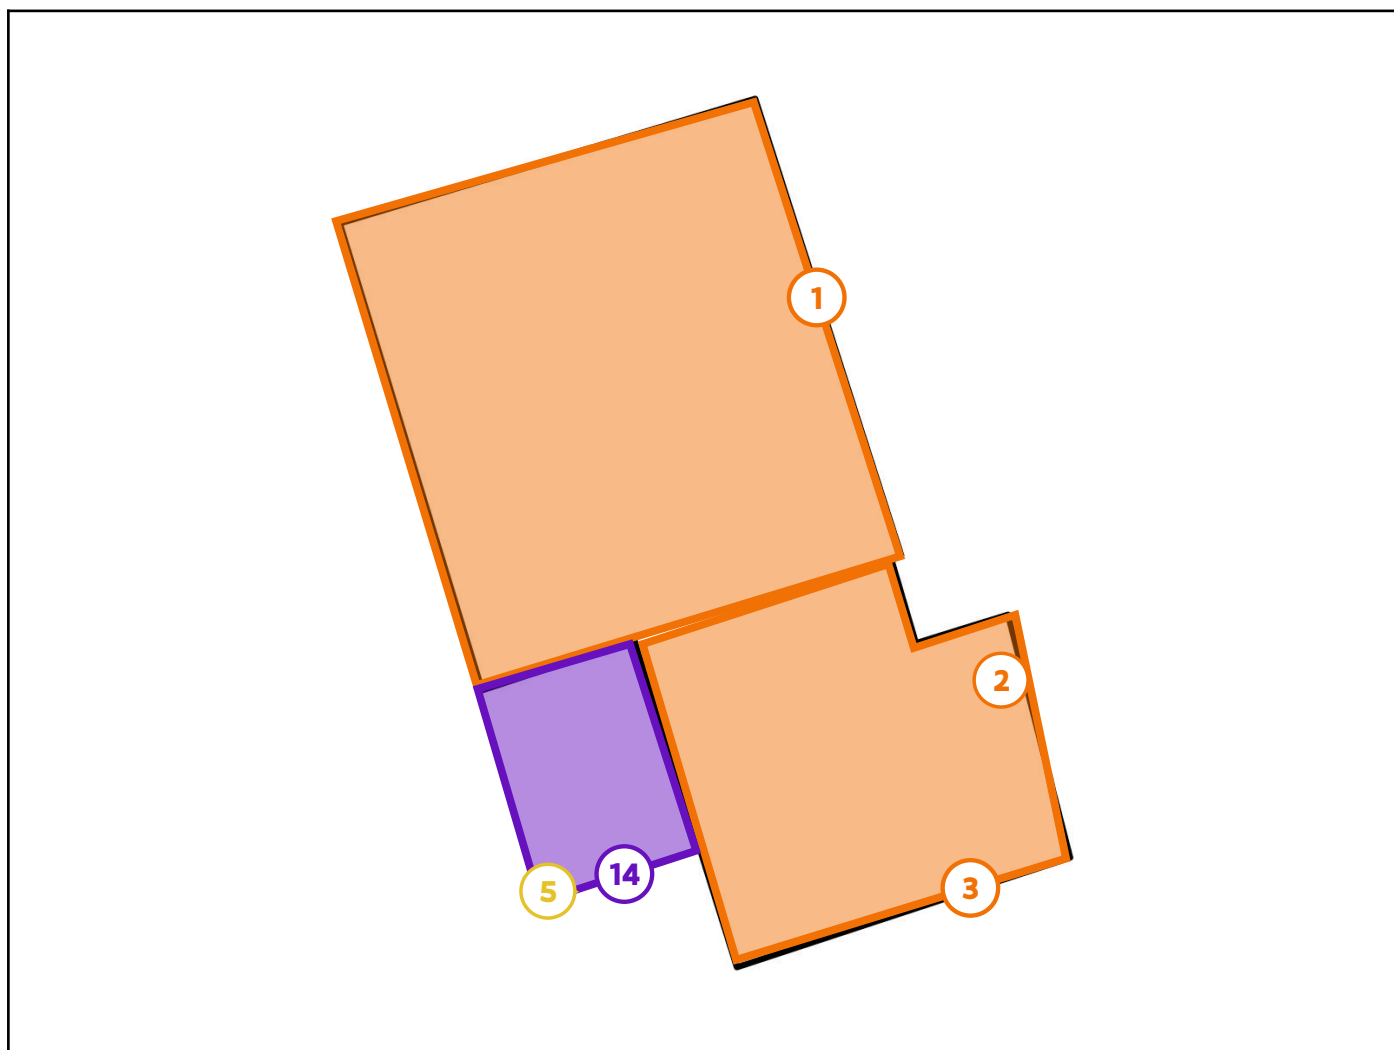
## Plan 1.4: Dak(en)

| Beschrijving | Type | Actie |
|---|---|---|
| 1. Asbestverdachte dakleien | Asbestmateriaal | Verwijderen |
| 2. Cv-schouw | Asbestmateriaal | Verwijderen |
| 3. Roofing | Asbestmateriaal | Verwijderen |
| 5. Paal Verloren bekisting | Asbestmateriaal | Zorgvuldig beheren |

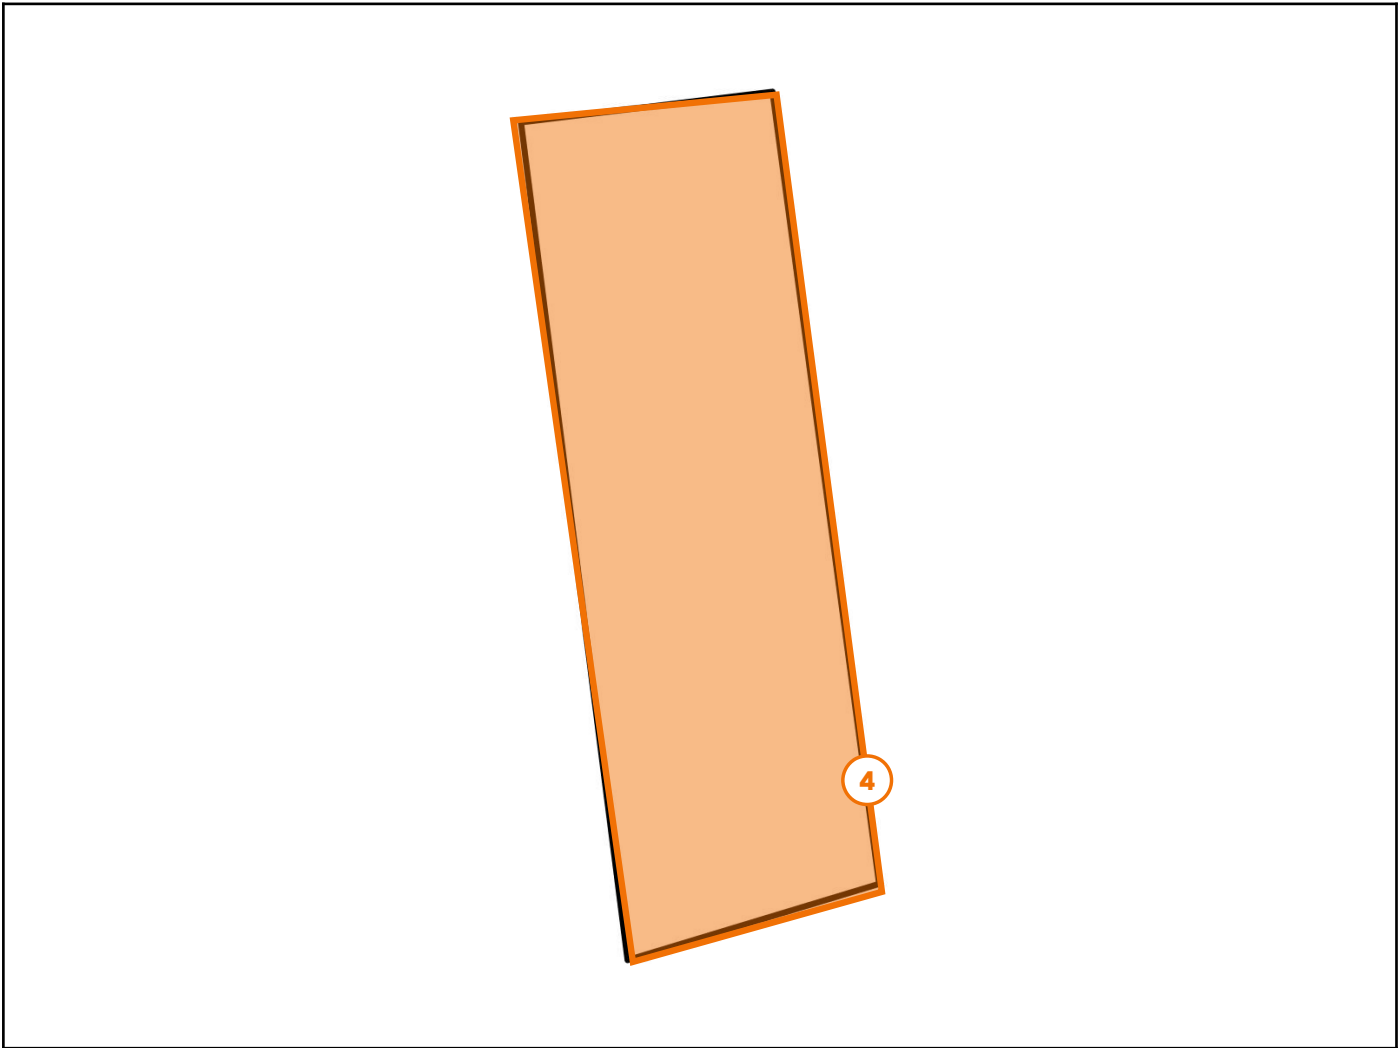
# Plan 5.1: Afdak

| Beschrijving | Type | Actie |
|---|---|---|
| 4. Asbestverdachte golfplaten | Asbestmateriaal | Verwijderen |

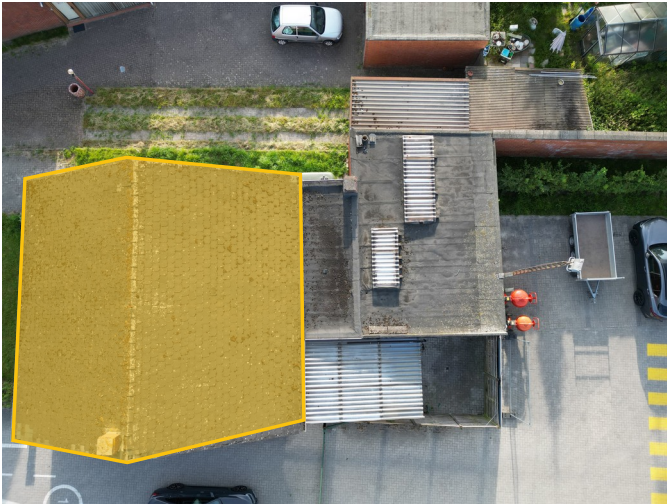
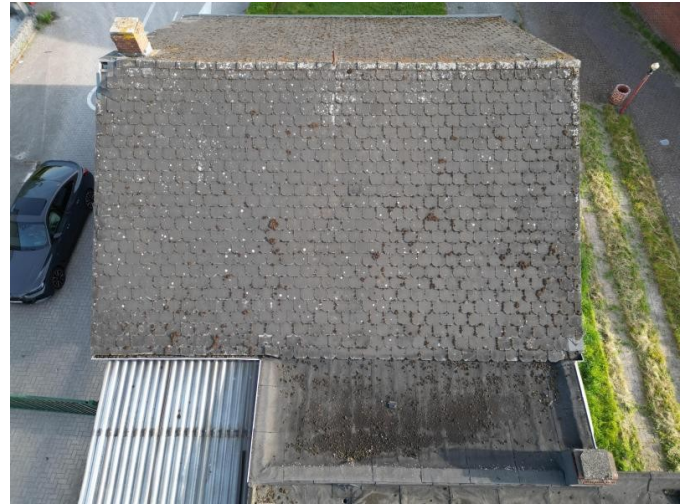
| Eindbeoordeling materiaalrisico | Verhoogd materiaalrisico en/of verhoogde kans op vezelvrijgave |

| Asbestsoort (vezeltype) | Crocidoliet aanwezig |
| Toestand van het materiaal | Matig beschadigd, matig verweerd |

| Beschrijving | Asbestverdachte dakleien |
| Asbestmateriaal | Dak- en gevelbekleding - Lei, shingle |
| Hoeveelheid (oppervlakte - aantal) | <ul style="list-style-type: none"><li>• 350,00 m<sup>2</sup> - 1 stuk</li></ul> |

Het asbestmateriaal valt onder de mijlpaal van 2034.

Verwijderen

- Zorg voor een veilig beheer en verwijder dit asbestmateriaal wanneer het bij werken eenvoudig bereikbaar wordt. Controleer de toestand jaarlijks op wijzigingen.
- Verwijder dit asbestmateriaal zo snel mogelijk. Volg de toestand goed op.
- Voer bijkomende staalname(s) uit.

- Eenvoudige handelingen: enkel door erkend asbestverwijderaar  
Het verwijderen van deze toepassing kan leiden tot stofconcentratie.

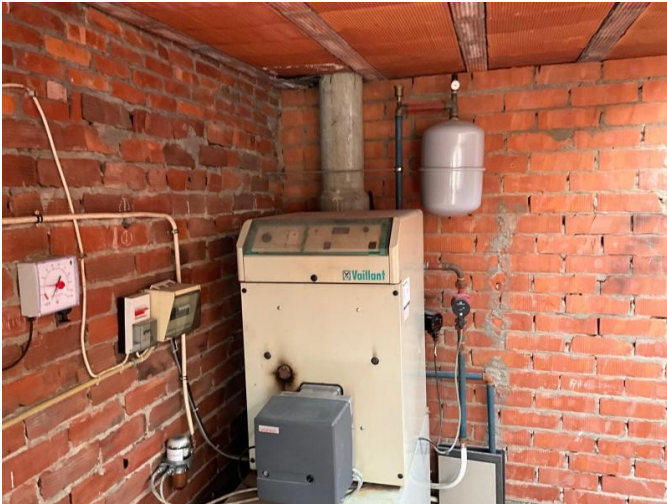
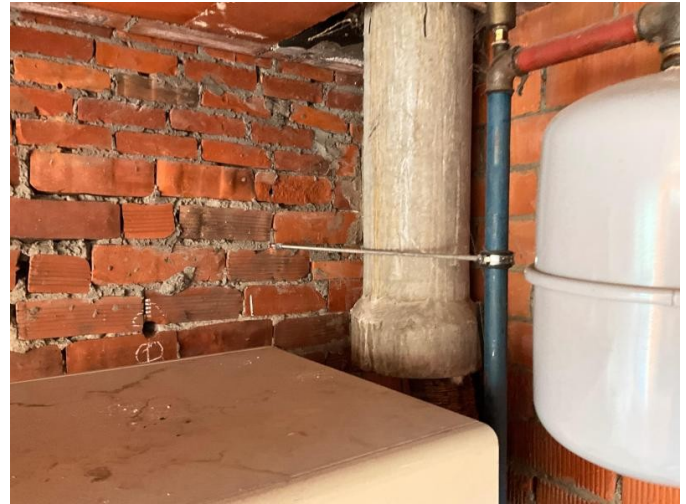
| Eindbeoordeling materiaalrisico | Verhoogd materiaalrisico en/of verhoogde kans op vezelvrijgave |

| Asbestsoort (vezeltype) | Crocidoliet aanwezig |
| Toestand van het materiaal | Licht beschadigd, licht verweerd. Intact calciumsilicaatmateriaal of categorie III 'gebondenheid' |

| Beschrijving | Cv-schouw |
| Asbestmateriaal | Buis, koker, leiding, pijp, doorvoer |

Het asbestmateriaal valt onder de mijlpaal van 2040.

Verwijderen

- Zorg voor een veilig beheer. Vermijd het beschadigen van het asbestmateriaal. Controleer de toestand jaarlijks op wijzigingen.
- Zorg voor een veilig beheer en verwijder dit asbestmateriaal wanneer het bij werken eenvoudig bereikbaar wordt. Controleer de toestand jaarlijks op wijzigingen.
- Voer bijkomende staalname(s) uit.

- Eenvoudige handelingen: enkel door erkend asbestverwijderaar  
Het verwijderen van deze toepassing kan leiden tot (hoge) stofconcentratie.

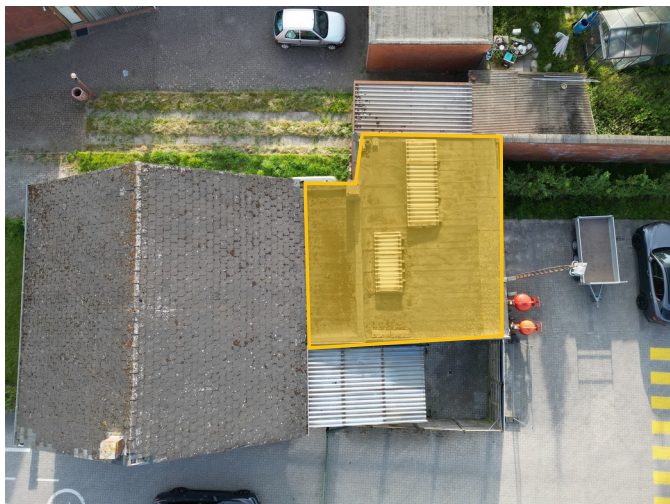
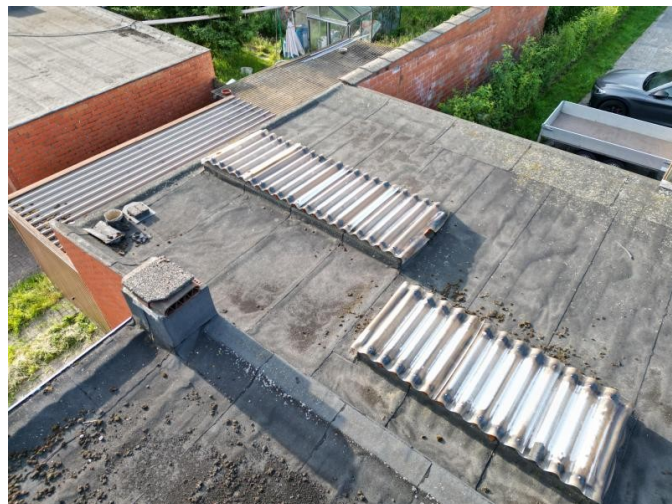
| Eindbeoordeling materiaalrisico | Verhoogd materiaalrisico en/of verhoogde kans op vezelvrijgave |

| Asbestsoort (vezeltype) | Crocidoliet aanwezig |
| Toestand van het materiaal | Matig beschadigd, matig verweerd |

| Beschrijving | Roofing |
| Asbestmateriaal | Dak- en gevelbekleding - Roofing |
| Opmerking | <p>Asbestverdacht vanwege ontbreken van bewijsdocumenten om aan te tonen dat de roofing niet asbesthoudend is &amp; staalname (op een veilige manier) is niet mogelijk. Indien de situatie wijzigt door bv afbraak &amp; of grondige renovatiewerken is het aangewezen om verder (destructief) onderzoek uit te voeren met staalname op de roofing om uitsluitsel te geven over de aanwezigheid van asbest.</p> |

Het asbestmateriaal valt onder de mijlpaal van 2040.

Verwijderen

- Zorg voor een veilig beheer. Vermijd het beschadigen van het asbestmateriaal. Controleer de toestand jaarlijks op wijzigingen.
- Zorg voor een veilig beheer en verwijder dit asbestmateriaal wanneer het bij werken eenvoudig bereikbaar wordt. Controleer de toestand jaarlijks op wijzigingen.
- Voer bijkomende staalname(s) uit.

- Eenvoudige handelingen: mag via doe-het-zelf of door werknemer(s) met opleidingsattest eenvoudige handelingen  
Het verwijderen van deze toepassing zal niet leiden tot (hoge) stofconcentratie.

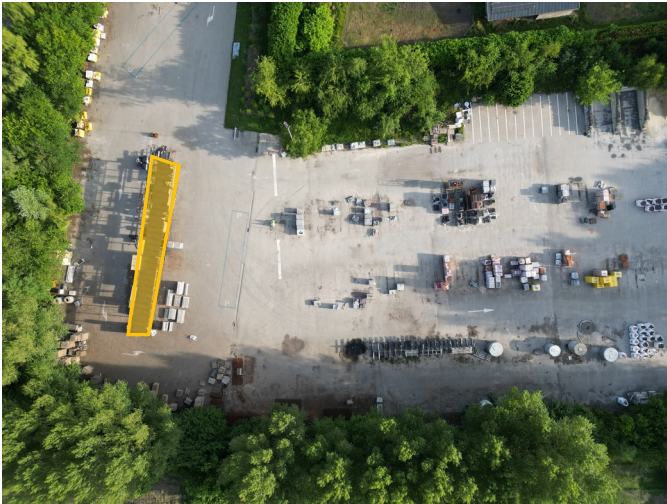
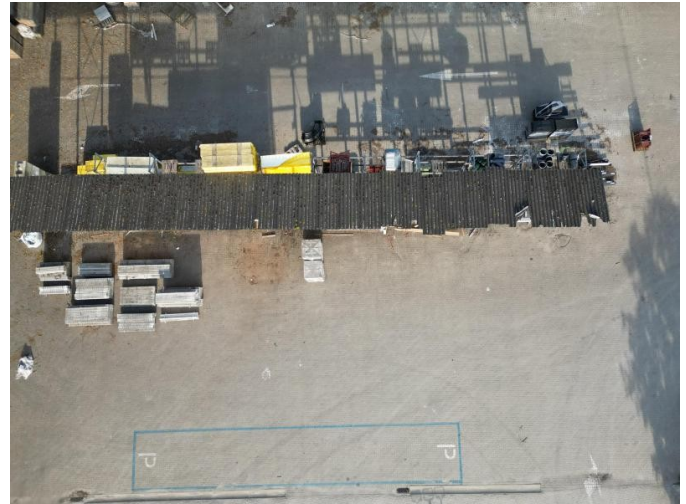
| Eindbeoordeling materiaalrisico | Verhoogd materiaalrisico en/of verhoogde kans op vezelvrijgave |

| Asbestsoort (vezeltype) | Crocidoliet aanwezig |
| Toestand van het materiaal | Matig beschadigd, matig verweerd |

| Beschrijving | Asbestverdachte golfplaten |
| Asbestmateriaal | Dak- en gevelbekleding - Golfplaat |

Het asbestmateriaal valt onder de mijlpaal van 2034.

Verwijderen

- Verwijder dit asbestmateriaal zo snel mogelijk. Volg de toestand goed op.
- Voer bijkomende staalname(s) uit.

- Eenvoudige handelingen: mag via doe-het-zelf of door werknemer(s) met opleidingsattest eenvoudige handelingen  
Het verwijderen van deze toepassing zal niet leiden tot (hoge) stofconcentratie.
- Eenvoudige handelingen: enkel door erkend asbestverwijderaar  
Het verwijderen van deze toepassing zal niet leiden tot (hoge) stofconcentratie.

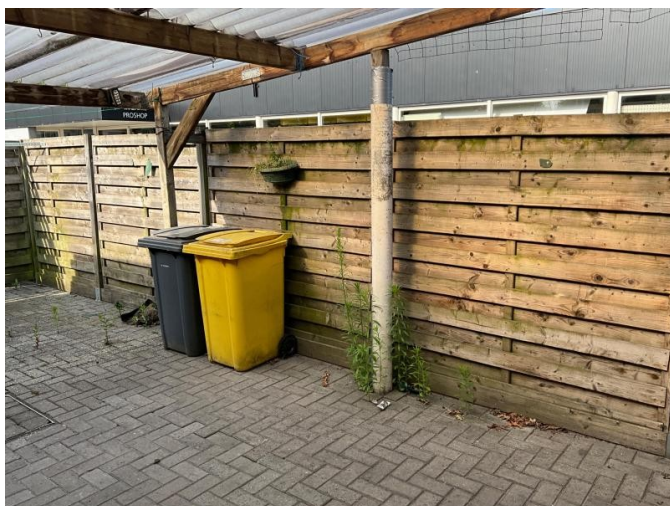
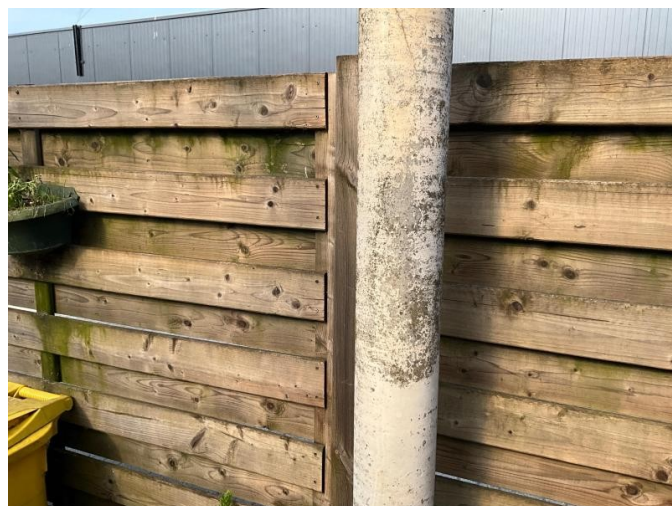
| Eindbeoordeling materiaalisico | Laag materiaalisico en/of verlaagde kans op vezelvrijgave |

| Asbestsoort (vezeltype) | Crocidoliet aanwezig |

Het asbestmateriaal valt onder de mijlpaal van 2040.

Zorgvuldig beheren

- Zorg voor een veilig beheer. Vermijd het beschadigen van het asbestmateriaal. Controleer de toestand jaarlijks op wijzigingen.
- Voer bijkomende staalname(s) uit.

- Eenvoudige handelingen: enkel door erkend asbestverwijderaar  
Het verwijderen van deze toepassing zal niet leiden tot (hoge) stofconcentratie.
