# Asbestinventarisatetest

Singellaan 16B, 3545 Halen

Attestnummer : **20250627-000045.000**

Uitgegeven op : **27.06.2025**

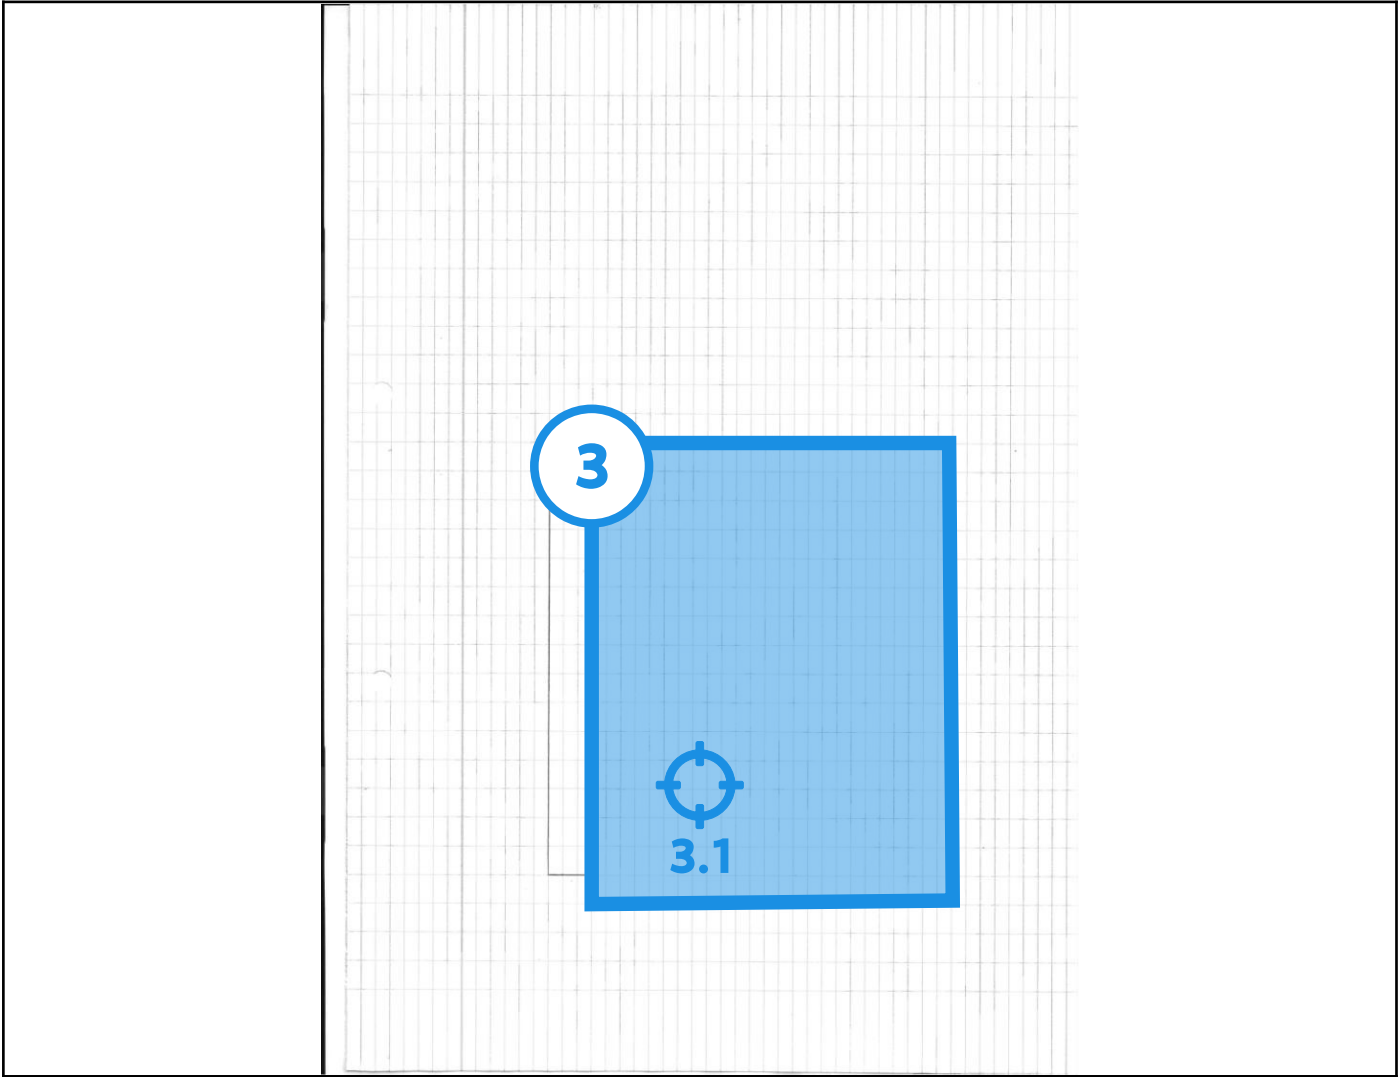
# Plan 1.1: Grondplan woning (menuiserie)

| Beschrijving | Type | Actie |
|---|---|---|
| 3. Menuiserie onderdak | Geen asbest | - |
| 3.1 Code: 6718 | Puntmonster | - |

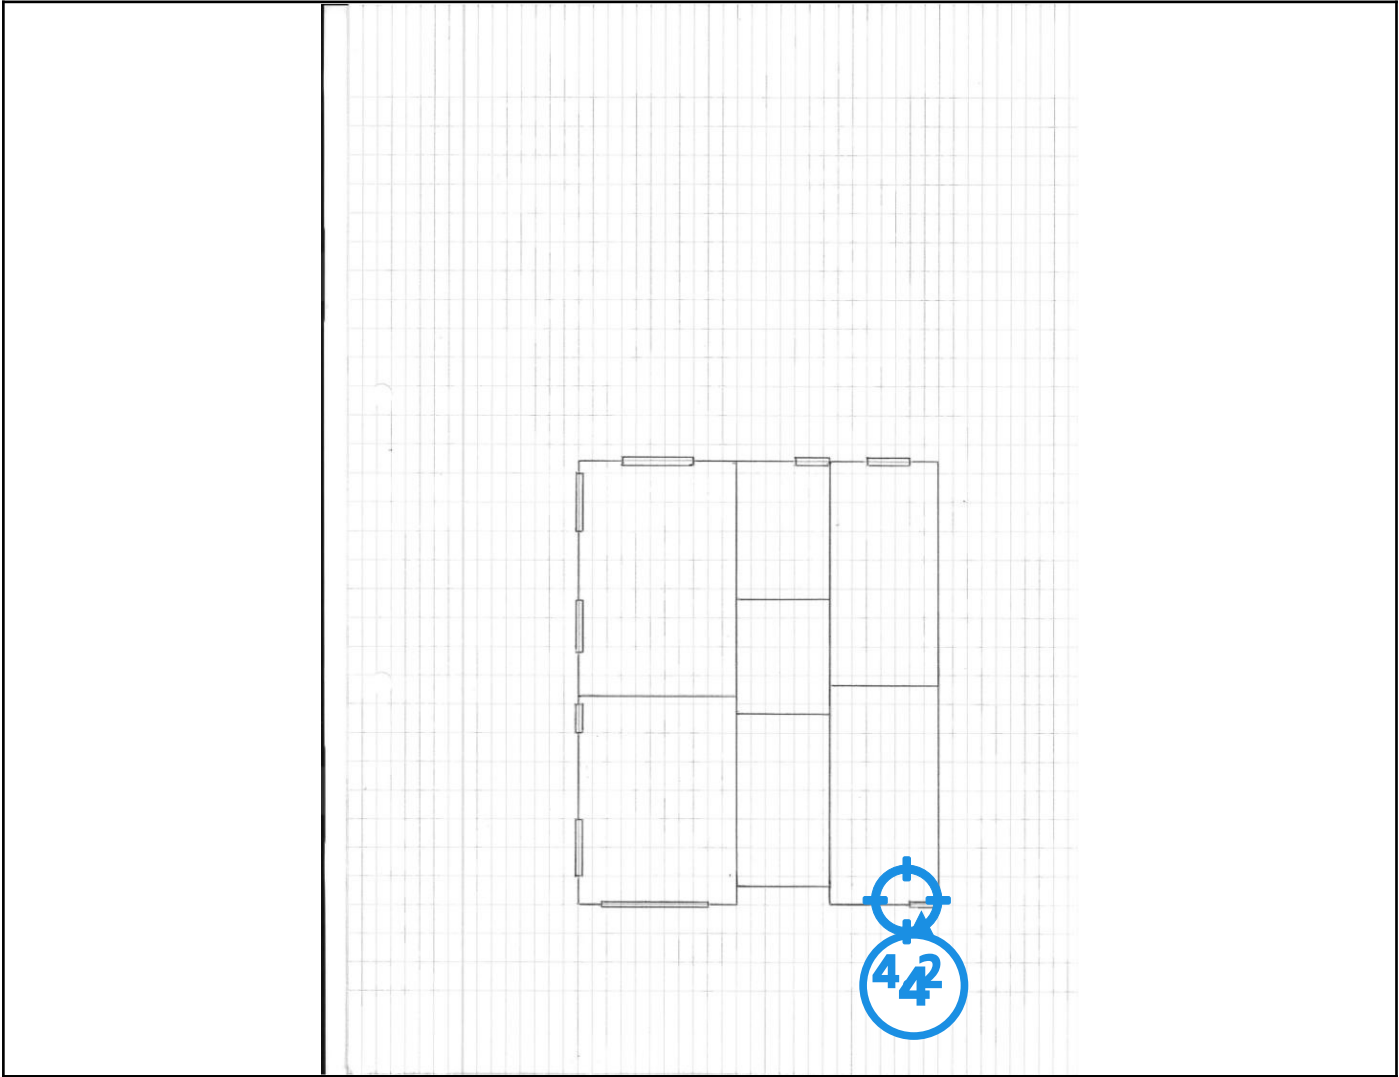
# Plan 1.2: Grondplan gelijkvloers (harde mastiek)

| Beschrijving | Type | Actie |
|---|---|---|
| 4. Harde mastiek tussen kader en muur | Geen asbest | - |
| 4.2 Code: 6720 | Puntmonster | - |

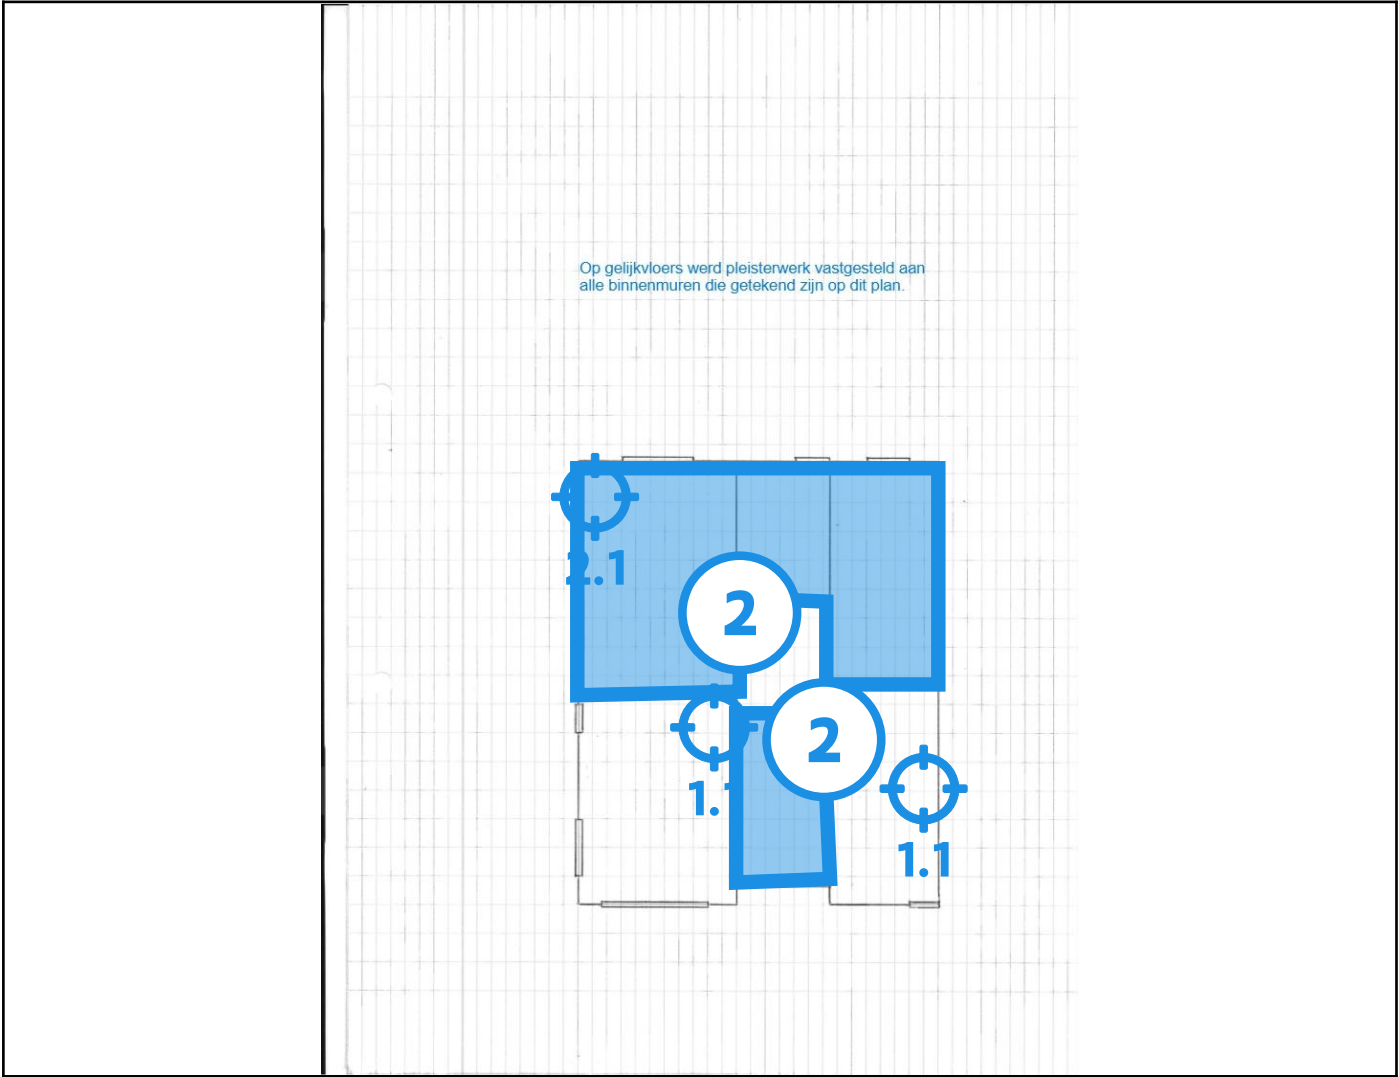
# Plan 1.3: Grondplan gelijkvloers (pleister wanden/plafonds)

| Beschrijving | Type | Actie |
|---|---|---|
| 1. Pleister wanden | Geen asbest | - |
| 1.1 Code: 6721 | Mengmonster | - |
| 2. Pleister plafonds | Geen asbest | - |
| 2.1 Code: 6722 | Mengmonster | - |

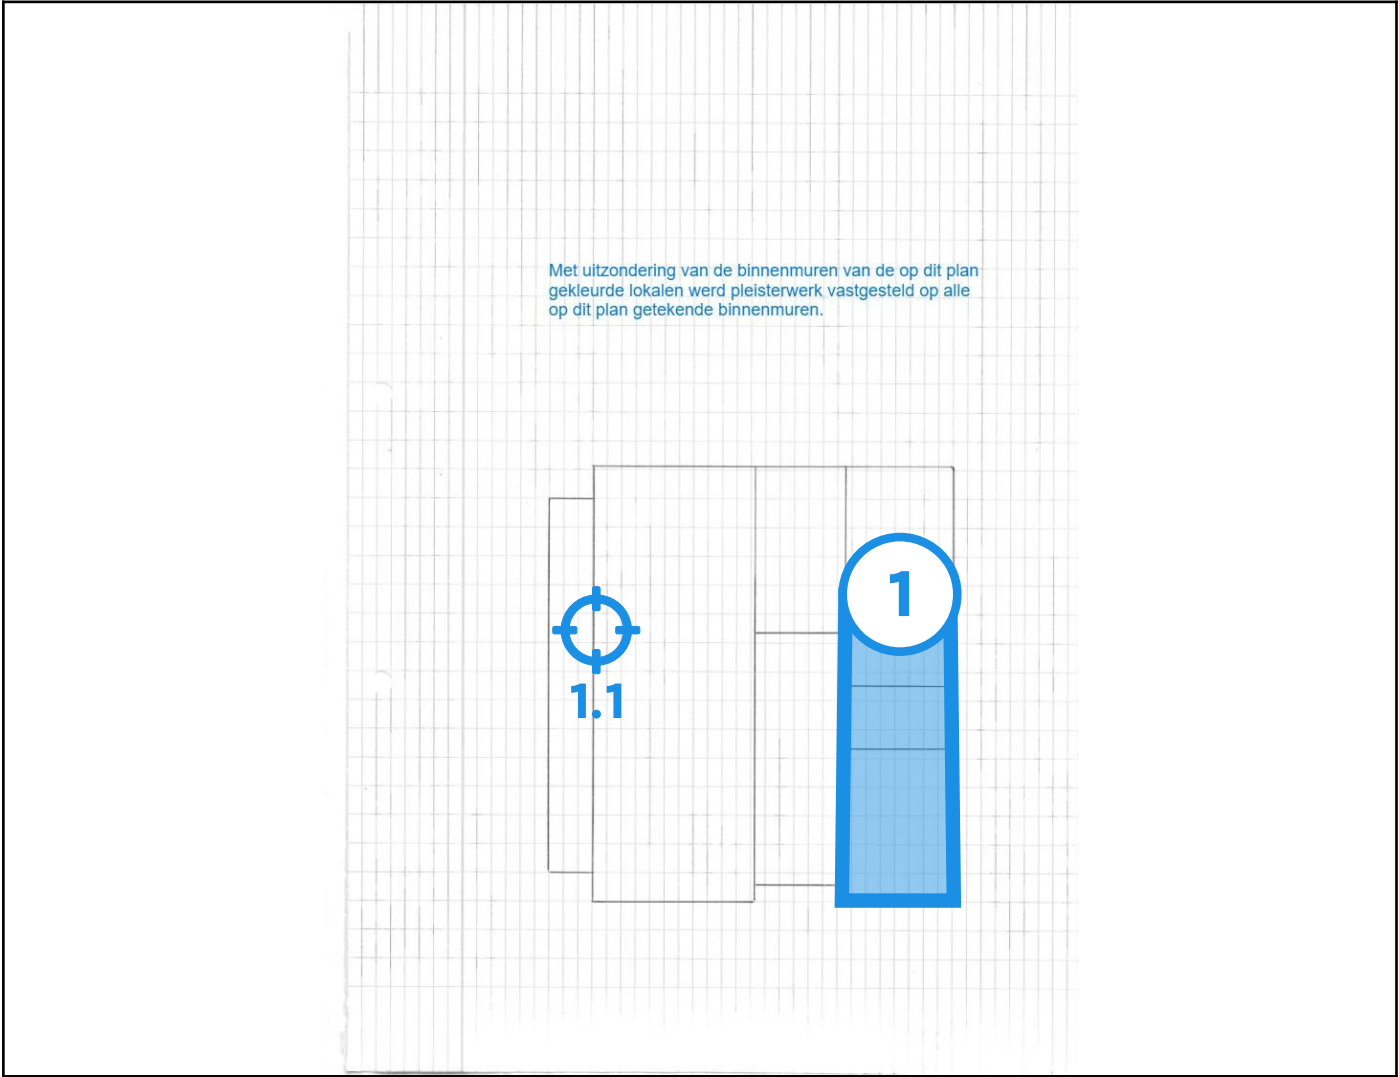
# Plan 1.4: Grondplan verdieping (pleister wanden)

| Beschrijving | Type | Actie |
|---|---|---|
| 1. Pleister wanden | Geen asbest | - |
| 1.1 Code: 6721 | Mengmonster | - |

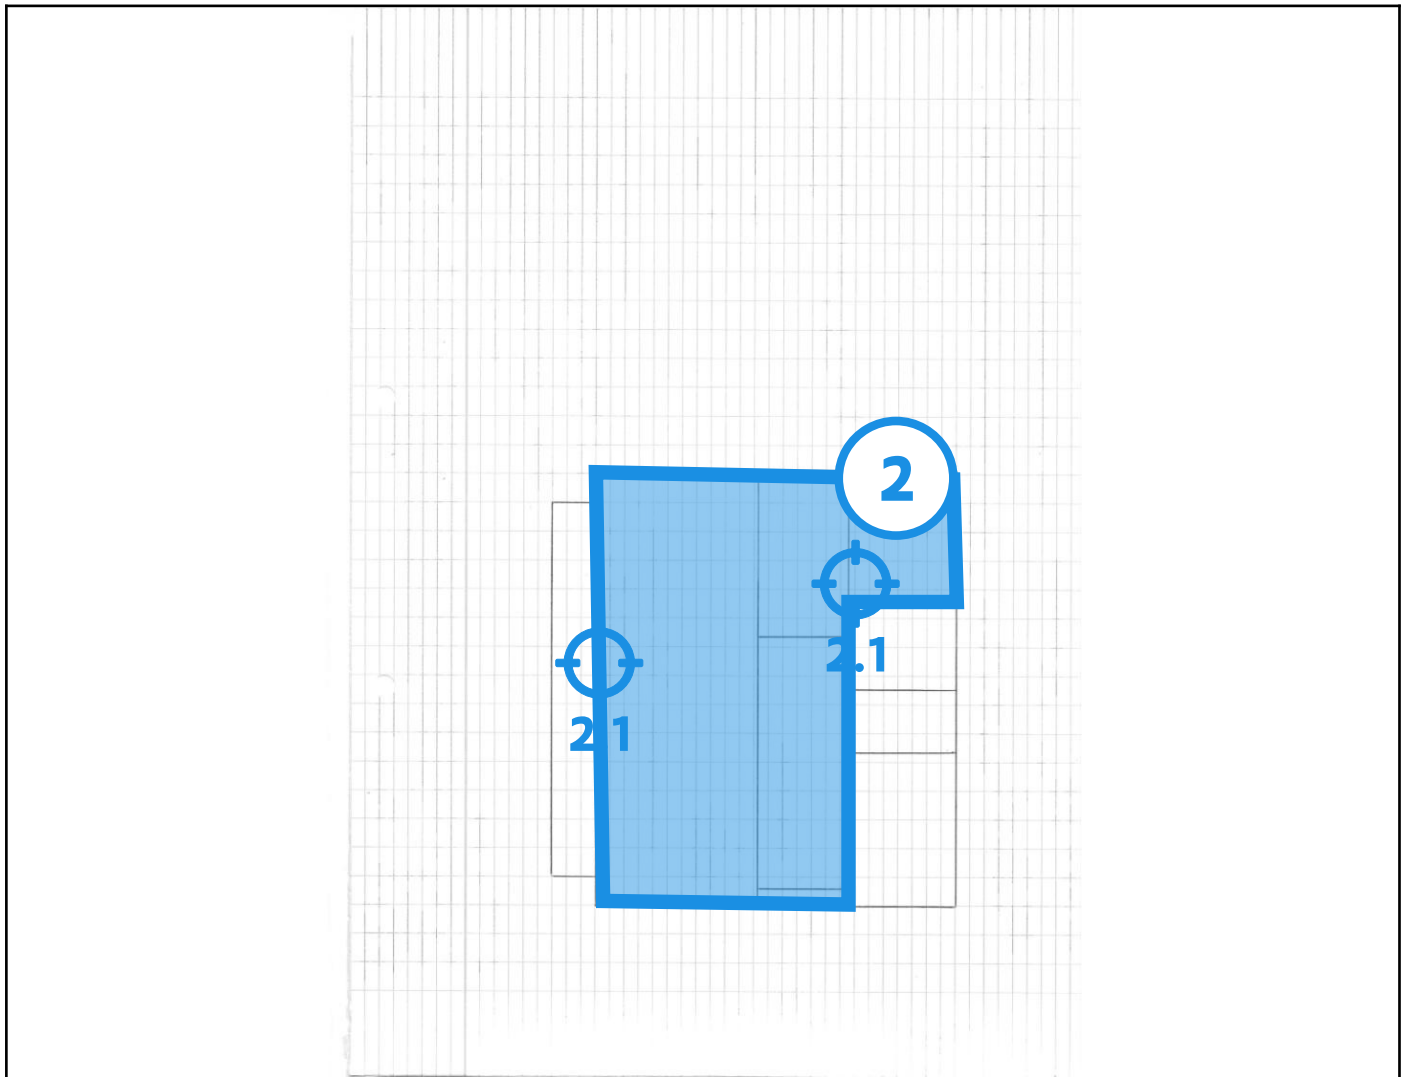
## Plan 1.5: Grondplan verdieping (pleister plafonds)

| Beschrijving | Type | Actie |
|---|---|---|
| 2. Pleister plafonds | Geen asbest | - |
| 2.1 Code: 6722 | Mengmonster | - |

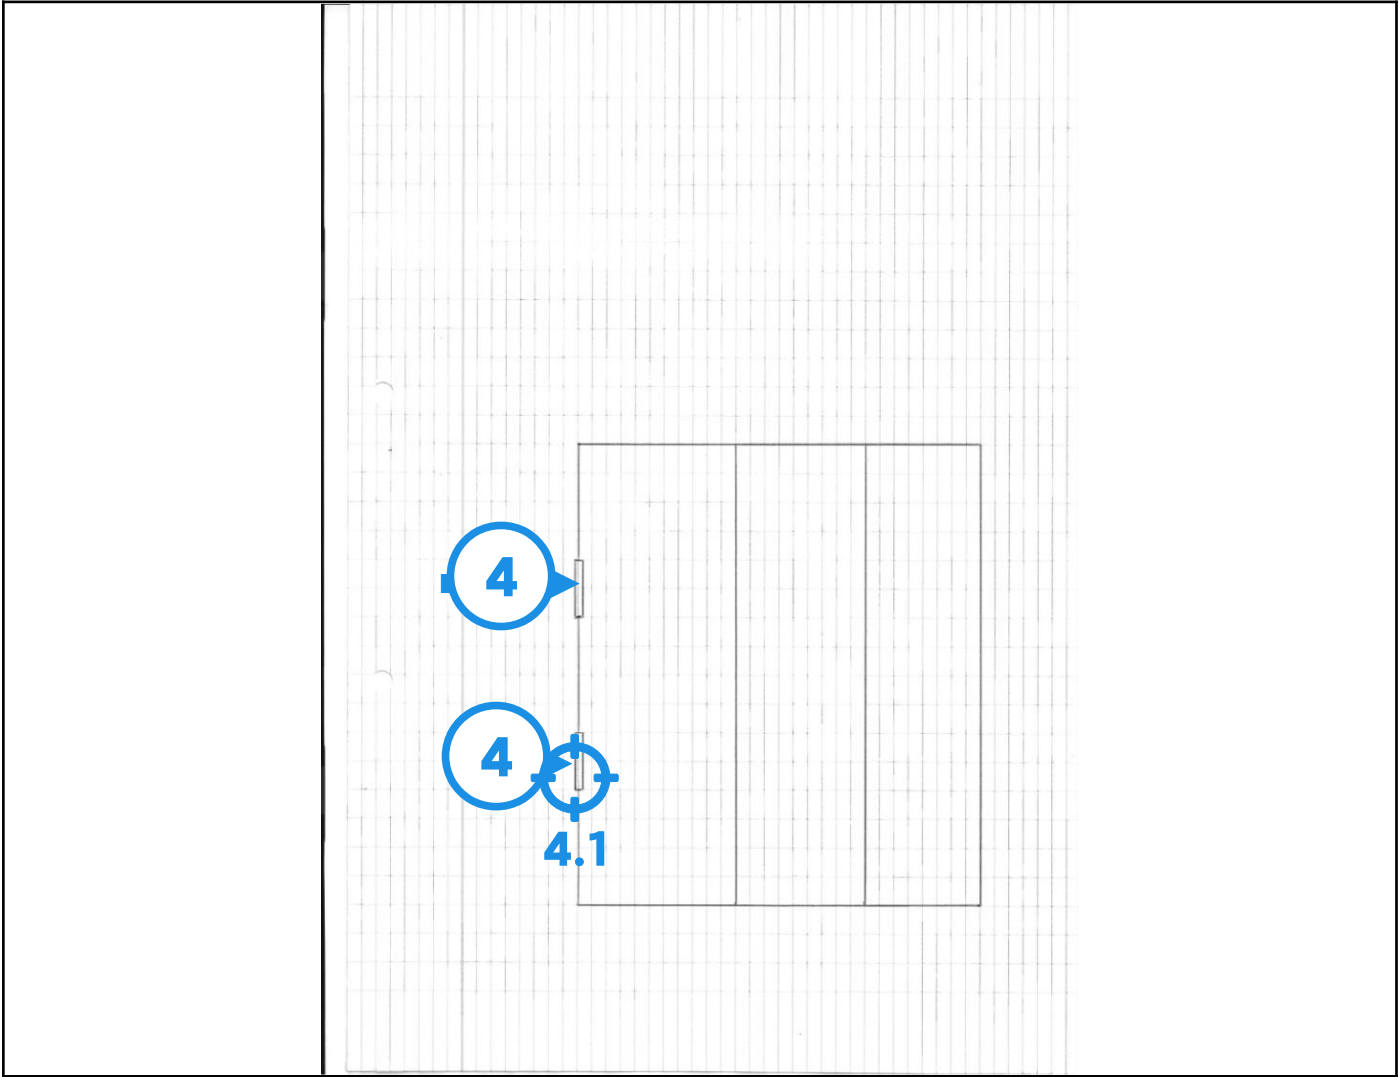
# Plan 1.6: Grondplan zolder (harde mastiek)

| Beschrijving | Type | Actie |
|---|---|---|
| 4. Harde mastiek tussen kader en muur | Geen asbest | - |
| 4.1 Code: 6719 | Puntmonster | - |

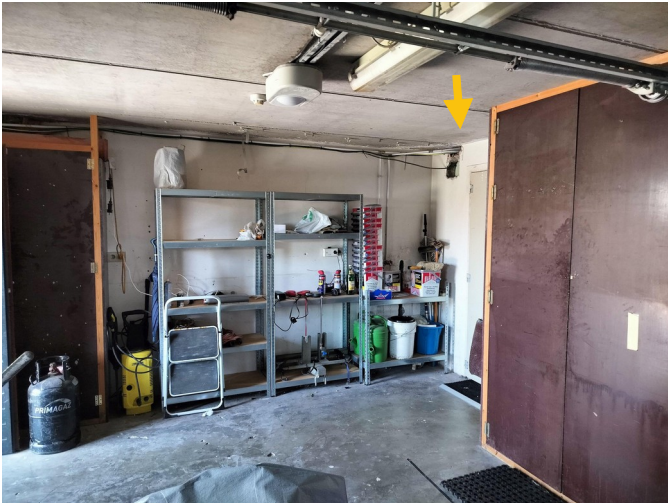
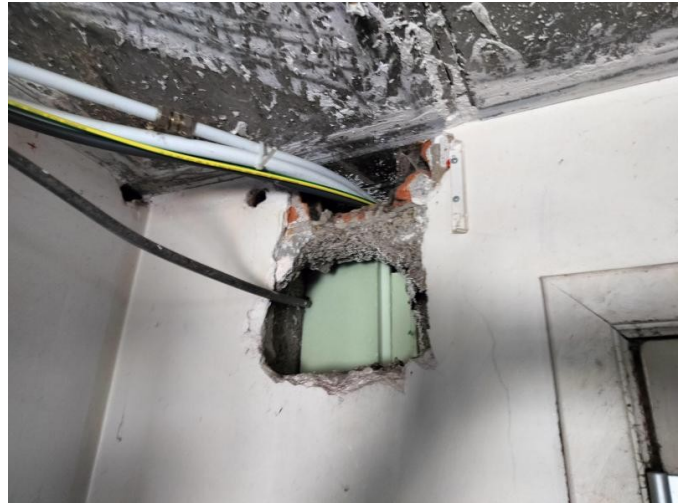
## Fiche 1: Pleister wanden

Geen asbest

| # | Type | Referentie | Resultaat |
|---|---|---|---|
| 1.1 | Mengmonster | 6721 | Geen asbest |

| Beschrijving | Pleister wanden |
| Bindmiddel van materiaal | Gips - kalk |
| Hoeveelheid (oppervlakte - dikte - aantal) | • 450,00 m <sup>2</sup> - 1,00 cm - 1 stuk |
| Opmerking | De oppervlakte betreft een schatting |

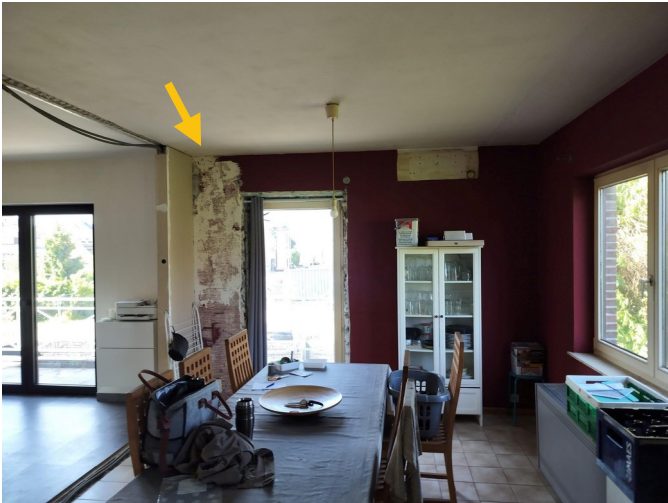
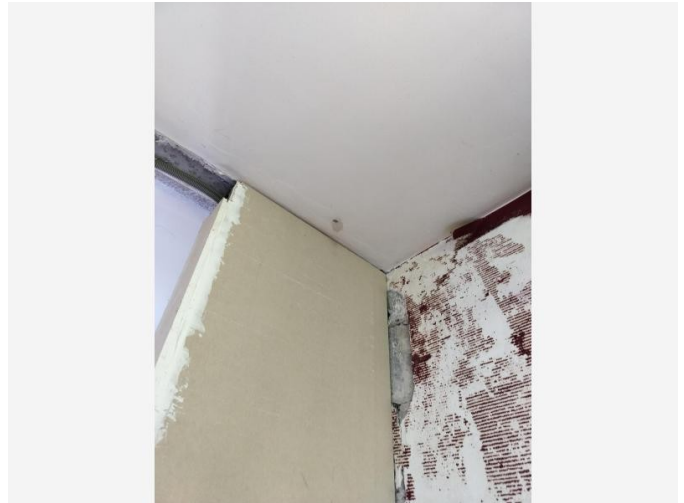
## Fiche 2: Pleister plafonds

Geen asbest

| # | Type | Referentie | Resultaat |
|---|---|---|---|
| 2.1 | Mengmonster | 6722 | Geen asbest |

| Beschrijving | Pleister plafonds |
| Bindmiddel van materiaal | Gips - kalk |
| Hoeveelheid (oppervlakte - dikte - aantal) | • 135,00 m <sup>2</sup> - 1,00 cm - 1 stuk |

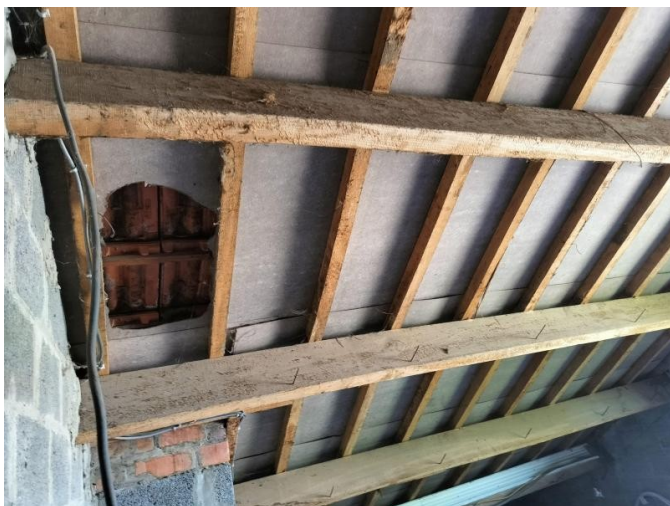
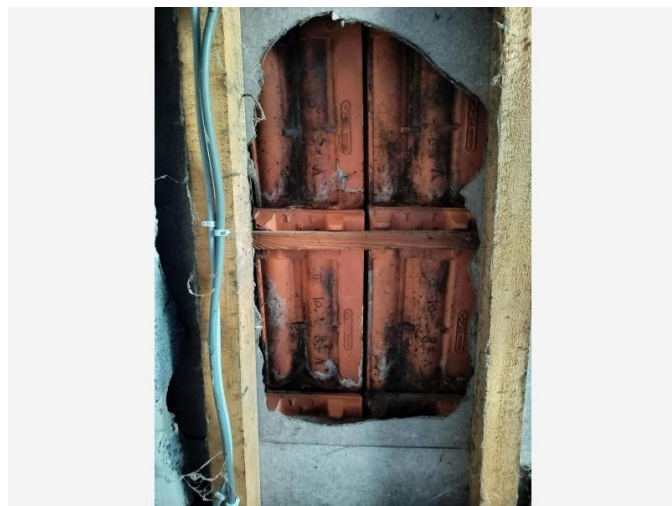
## Fiche 3: Menuiserie onderdak

Geen asbest

| # | Type | Referentie | Resultaat |
|---|---|---|---|
| 3.1 | Puntmonster | 6718 | Geen asbest |

| Beschrijving | Menuiserite onderdak |
| Bindmiddel van materiaal | Cement |
| Hoeveelheid (oppervlakte - dikte - aantal) | • 163,50 m <sup>2</sup> - 0,50 cm - 1 stuk |

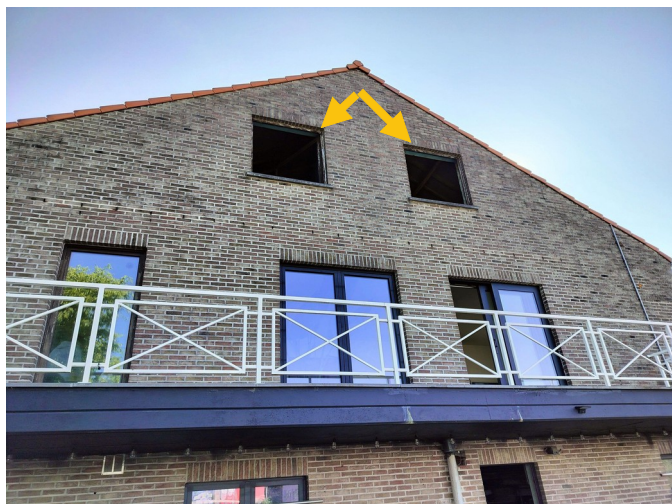
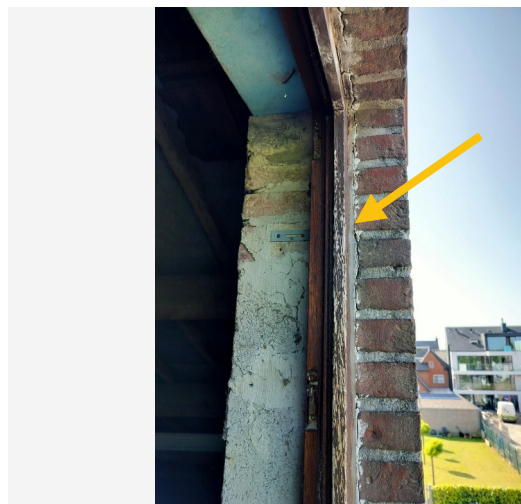
## Fiche 4: Harde mastiek tussen kader en muur

Geen asbest

| # | Type | Referentie | Resultaat |
|---|---|---|---|
| 4.1 | Puntmonster | 6719 | Geen asbest |
| 4.2 | Puntmonster | 6720 | Geen asbest |

| Beschrijving | Harde mastiek tussen kader en muur |
| Opmerking | <p>De harde mastiek werd opgemerkt aan buitenkant van de 2 ramen op de zolderverdieping en aan de nooduitgang op het gelijkvloers, dit telkens tussen het kader en de muur.</p> <p>De gewichten zijn schattingen. Afmeting ramen = 1,2 m op 1,2 m, afmeting nooduitgang = 2,15 m op 1,05 m</p> |
