# Asbestinventarisatetest

46503C0796/00R003

Attestnummer : 20250330-000048.000

**Niet-asbestveilig**

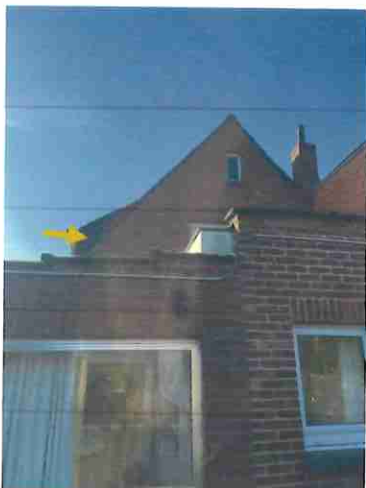
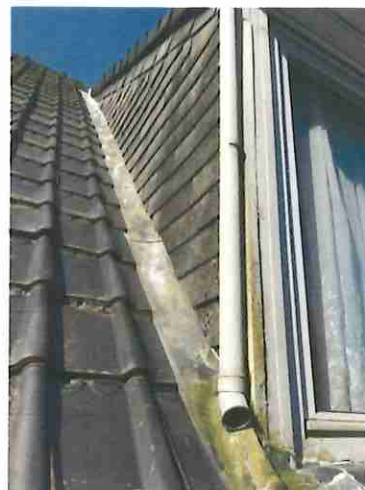
## Fiche 1: zeikant dakkapel

| Eindbeoordeling materiaalrisico | Laag materiaalrisico en/of verlaagde kans op vezelvrijgave |

| Asbestsoort (vezeltype) | Crocidoliet aanwezig |
| Toestand van het materiaal | Licht beschadigd, licht verweerd. Intact calciumsilicaatmateriaal of categorie III 'gebondenheid' |

| Asbestmateriaal | Dak- en gevelbekleding - Lei, shingle |
| Hoeveelheid (oppervlakte - aantal) | • 8,00 m <sup>2</sup> - 1 stuk |

Verwijderen

- Zorg voor een veilig beheer. Vermijd het beschadigen van het asbestmateriaal. Controleer de toestand jaarlijks op wijzigingen.
- Zorg voor een veilig beheer en verwijder dit asbestmateriaal wanneer het bij werken eenvoudig bereikbaar wordt. Controleer de toestand jaarlijks op wijzigingen.
- Hemelwater dat afspoelt van asbestcement daken of gevels kan asbestdeeltjes bevatten. Gebruik het enkel voor gesloten circuits (bv. spoelen toiletten). Reinig na het vervangen van het dak of de gevel de dakgoten en regenwaterput of -ton om asbesthoudend sediment of slib te verwijderen

- Eenvoudige handelingen: enkel door erkend asbestverwijderaar dakwerker met de juiste opleiding kan dit eenvoudig verwijderen

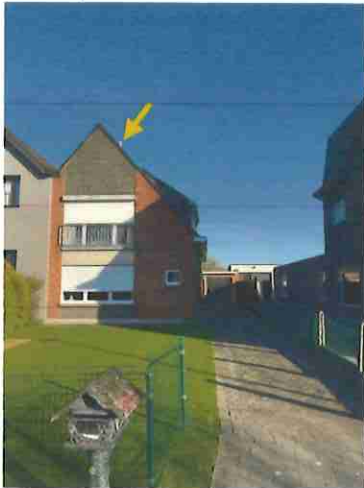
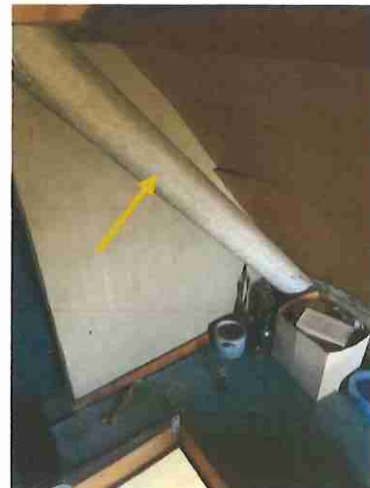
## Fiche 2: rookgaskanaal

| Eindbeoordeling materiaalrisico | Laag materiaalrisico en/of verlaagde kans op vezelvrijgave |

| Asbestsoort (vezeltype) | Crocidoliet aanwezig |
| Toestand van het materiaal | Onbeschadigd, niet verweerd |

| Asbestmateriaal | Rookgaskanaal |
| Hoeveelheid (lengte - omtrek - dikte - aantal) | • 7,00 m - 50,00 cm - 0,70 cm - 1 stuk |

Verwijderen

- Zorg voor een veilig beheer. Vermijd het beschadigen van het asbestmateriaal. Controleer de toestand jaarlijks op wijzigingen.

- Eenvoudige handelingen: mag via doe-het-zelf of door werknemer(s) met opleidingsattest eenvoudige handelingen kan voorzichtig rondom losgemaakt worden en verwijderd

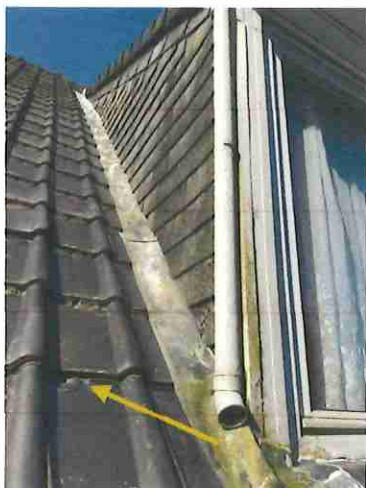
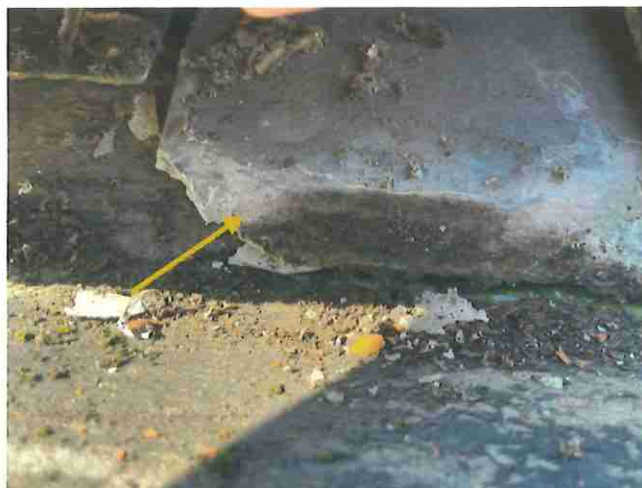
| Eindbeoordeling materiaalisico | Laag materiaalisico en/of verlaagde kans op vezelvrijgave |

| Asbestsoort (vezeltype) | Crocidoliet aanwezig |
| Toestand van het materiaal | Matig beschadigd, matig verweerd |

| Beschrijving | onderdak |
| Asbestmateriaal | Dak- en gevelbekleding - Plaat |
| Hoeveelheid (oppervlakte - dikte - aantal) | • 60,00 m <sup>2</sup> - 0,50 cm - 1 stuk |

Verwijderen

- Zorg voor een veilig beheer en verwijder dit asbestmateriaal wanneer het bij werken eenvoudig bereikbaar wordt. Controleer de toestand jaarlijks op wijzigingen.

- Eenvoudige handelingen: enkel door erkend asbestverwijderaars kunnen door een gecertificeerd dakwerker verwijderd worden.

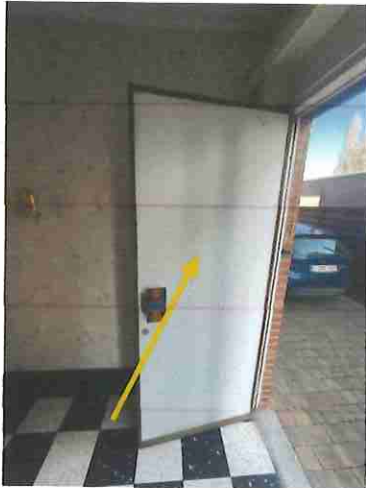
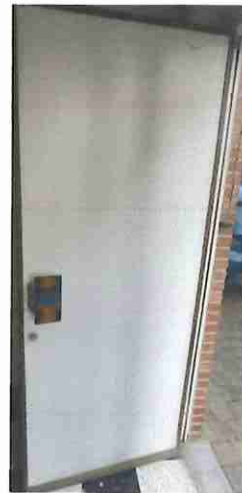
| Eindbeoordeling materiaalrisico | Zeer laag materiaalrisico en/of zeer lage kans op vezelvrijgave |

| Asbestsoort (vezeltype) | Alleen chrysotiel |
| Toestand van het materiaal | Onbeschadigd, niet verweerd |

| Beschrijving | Voordeur |
| Asbestmateriaal | Plaat, paneel, tablet - Type Massal |

Zorgvuldig beheren

- Zorg voor een veilig beheer. Vermijd het beschadigen van het asbestmateriaal. Controleer de toestand jaarlijks op wijzigingen.
- Zorg voor een veilig beheer en verwijder dit asbestmateriaal wanneer het bij werken eenvoudig bereikbaar wordt. Controleer de toestand jaarlijks op wijzigingen.

- Eenvoudige handelingen: mag via doe-het-zelf of door werknemer(s) met opleidingsattest eenvoudige handelingen  
deur kan in zijn geheel verwijderd worden.

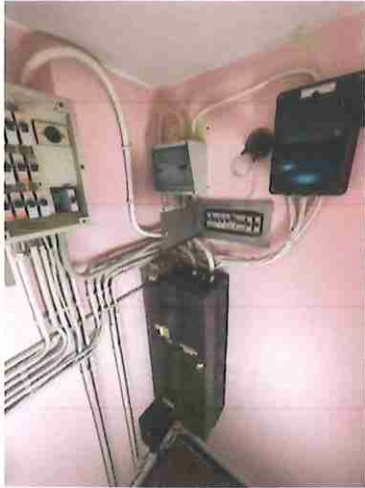
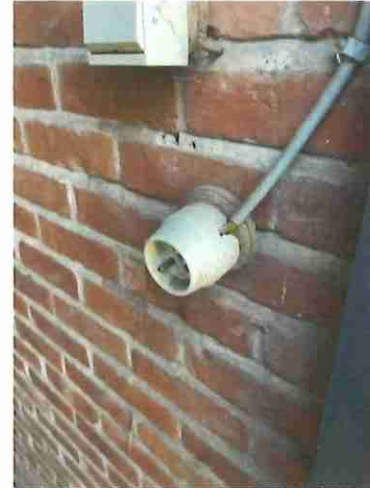
| Eindbeoordeling materiaalisico | Laag materiaalisico en/of verlaagde kans op vezelvrijgave |

| Asbestsoort (vezeltype) | Crocidoliet aanwezig |
| Toestand van het materiaal | Onbeschadigd, niet verweerd |

| Beschrijving | bakeliet |
| Asbestmateriaal | Plaat, paneel, tablet - Type Bakeliet |

Zorgvuldig beheren

- Zorg voor een veilig beheer. Vermijd het beschadigen van het asbestmateriaal. Controleer de toestand jaarlijks op wijzigingen.

- Eenvoudige handelingen: mag via doe-het-zelf of door werknemer(s) met opleidingsattest eenvoudige handelingen  
schakelaars en electriciteitskasten kunnen makkelijk los geschroefd worden

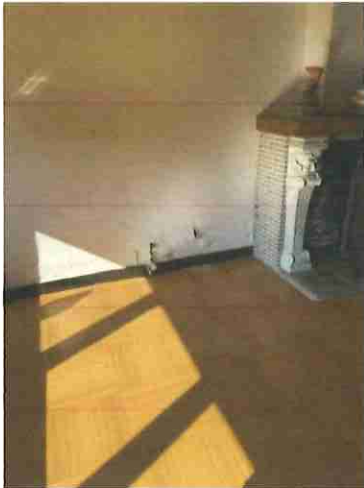
## Fiche 6: lijmlaag

lijmlaag onder vinylvloer kan asbest bevatten. Indien deze verwijderd word extra staalname laten uitvoeren van lijm.

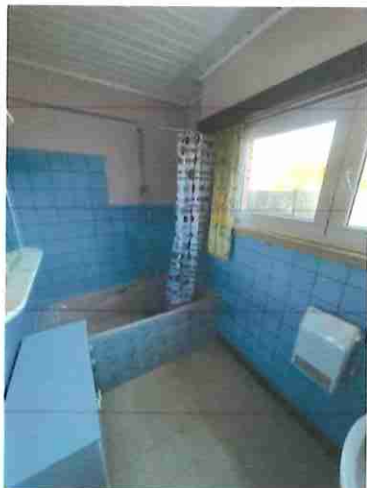
lijm laag achter wandtegels kan asbest bevatten. Bij verwijderen extra staalname laten uitvoeren.

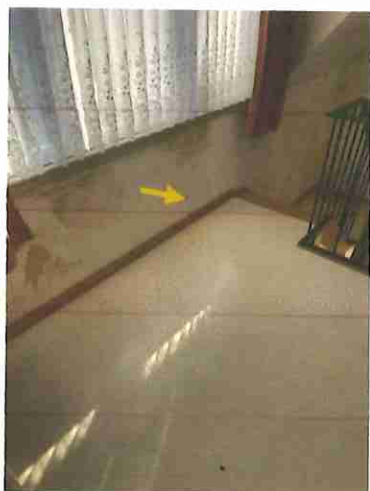
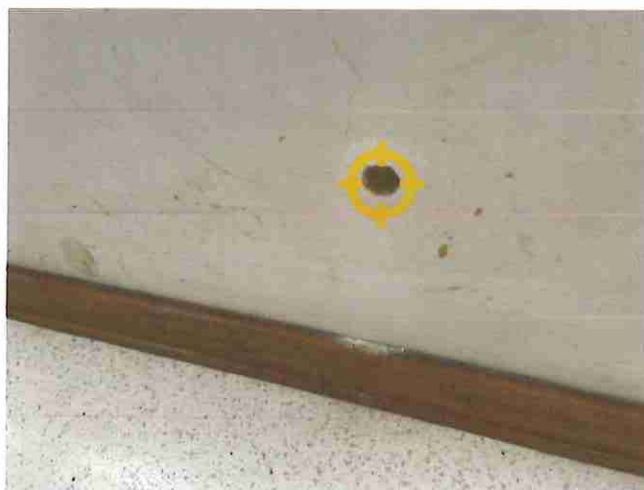
## Fiche 8: bezetting muren

Geen asbest

| # | Type | Referentie | Resultaat |
|---|---|---|---|
| 8.1 | Mengmonster | B-A:2025.0017.1 | Geen asbest |

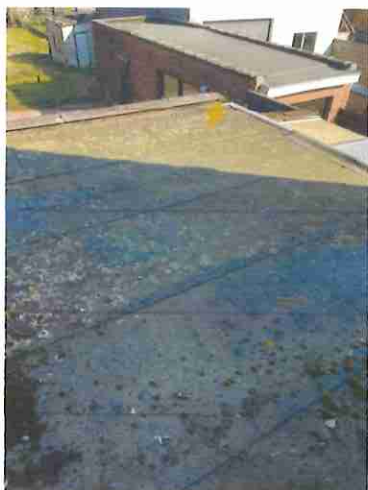
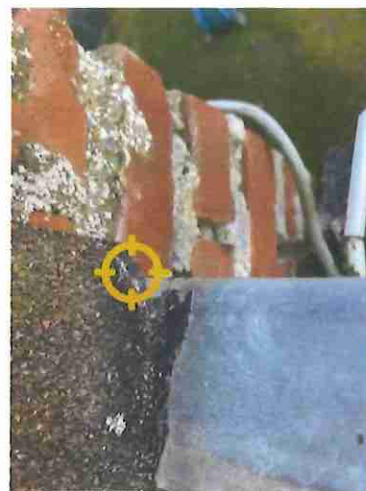
## Fiche 9: roofing

Geen asbest

| # | Type | Referentie | Resultaat |
|---|---|---|---|
| 9.1 | Puntmonster | B-A:2025.0017.3 | Geen asbest |

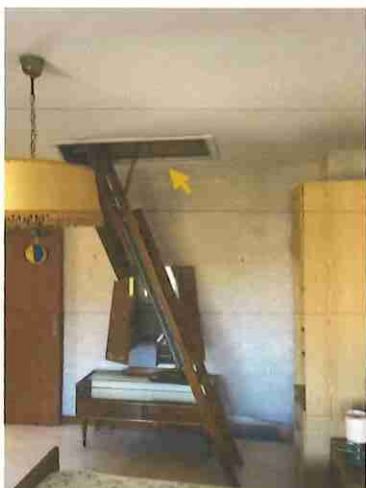
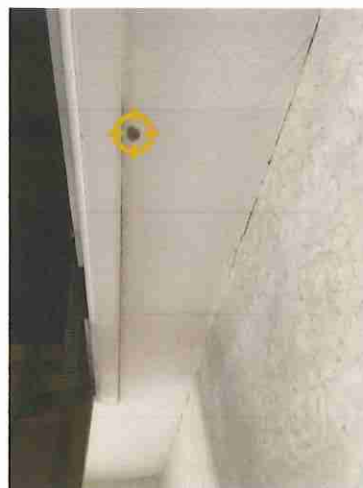
## Fiche 10: bezetting palfond

Geen asbest

| # | Type | Referentie | Resultaat |
|---|---|---|---|
| 10.1 | Mengmonster | B-A:2025.0017.2 | Geen asbest |
