Asbestinventarisatetest

Lindenstraat 142, 9100 Sint-Niklaas

Attestnummer : 20250629-000106.000

Uitgegeven op : 29.06.2025

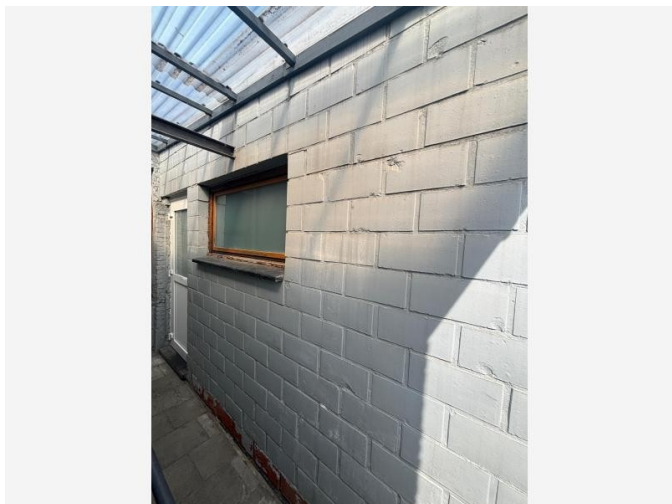
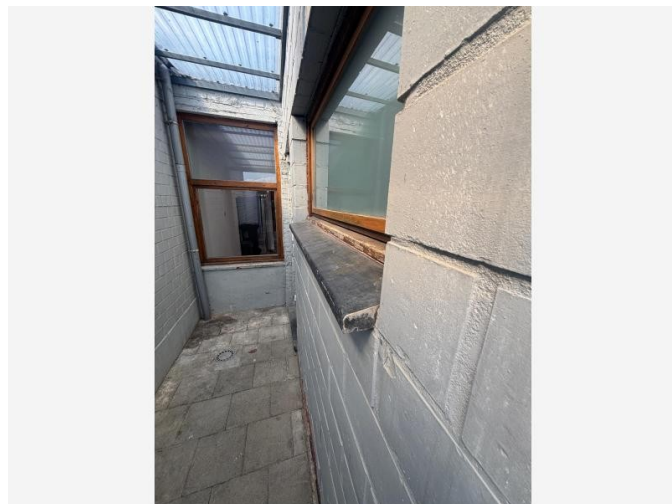
Het asbestmateriaal valt onder de mijlpaal van 2040.

Eindbeoordeling materiaalrisico	Laag materiaalrisico en/of verlaagde kans op vezelvrijgave
---------------------------------	--

Gebondenheid	Categorie 1: hechtgebonden in oorsprong
Asbestsoort (vezeltype)	Crocidoliet aanwezig
Asbestconcentratie	Laag (< 50%)
Afschermingsgraad van het gehele materiaal	Geheel of deels vrij aan de buitenlucht
Toestand van het materiaal	Onbeschadigd, niet verweerd

Beschrijving	Vensterbank
Omgeving	Buiten
Primaire drager	Dakopening (raam, ...)
Asbestmateriaal	Plaat, paneel, tablet - Type Menuiserie
Bindmiddel van asbestmateriaal	Cement
Gebondenheid op basis van bindmiddel	Hecht
Hoeveelheid (oppervlakte - dikte - aantal)	• 0,50 m ² - 5,00 cm - 1 stuk
Totaal volume	0,025 m ³
Eenvoudig bereikbaar	Ja
Bevestigingswijze	• Verlijmd, ingegoten, versmeerd
Identificatiemethode	Vaststelling zonder monsternamen
Destructieve handeling voor identificatie	Nee

- Zorg voor een veilig beheer. Vermijd het beschadigen van het asbestmateriaal. Controleer de toestand jaarlijks op wijzigingen.
- Voer bijkomende staalname(s) uit.

- Eenvoudige handelingen: mag via doe-het-zelf of door werknemer(s) met opleidingsattest eenvoudige handelingen
Alle werknemers moeten beschikken over een opleiding 8u basisopleiding asbest.

- De toepassing moet men voor verwijdering steeds fixeren of bevochtigen. De toepassing niet breken en stofvorming vermijden

- Voor hechtgebonden toepassingen: Bij verwijdering door doe-het-zelf mag men dit afval dubbel en luchtdicht verpakt aandienen bij het gemeentelijk recyclagepark. Men raadpleegt best op voorhand de voorwaarden van het recyclagepark.

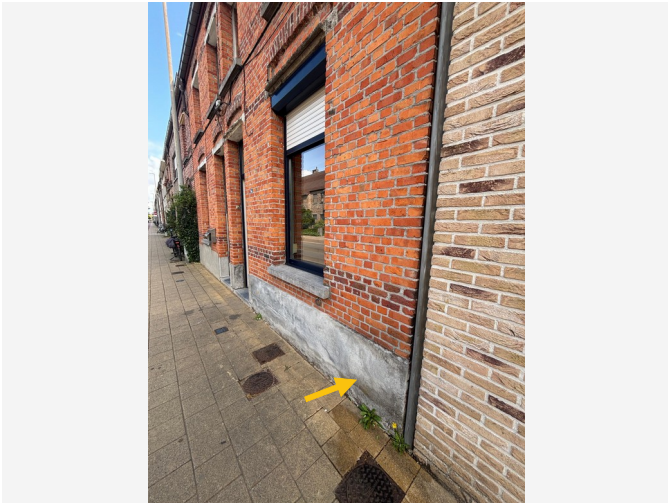
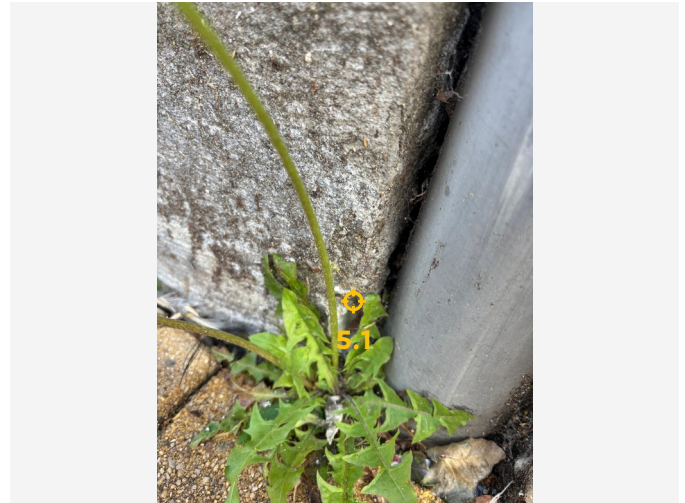
Geen asbest

#	Type	Referentie	Resultaat
5.1	Mengmonster	M02	Geen asbest

Beschrijving	Cementpleister onderzijde buitengevel
Omgeving	Buiten
Primaire drager	Wand buitenschil
Bindmiddel van materiaal	Cement
Gebondenheid op basis van bindmiddel	Hecht
Hoeveelheid (oppervlakte - dikte - aantal)	• 80,00 m ² - 1,00 cm - 1 stuk
Totaal volume	0,80 m ³
Identificatiemethode	Vaststelling met monstername
Destructieve handeling voor identificatie	Nee
Opmerking	<p>Cement smeerlaag bevindt onderaan de buitengevel rondom de woning.</p> <p>Deze oppervlakte, volumes en gewichten zijn niet gemeten, maar geschat op basis van een benadering van het aanwezige cementlaag in alle muren van de garage en berging(de opgegeven hoeveelheden mogen niet gebruikt worden als maatstaf van heffing).</p>

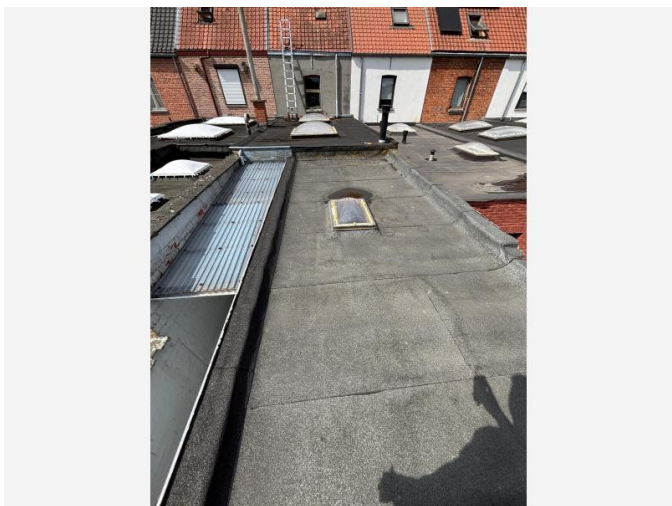
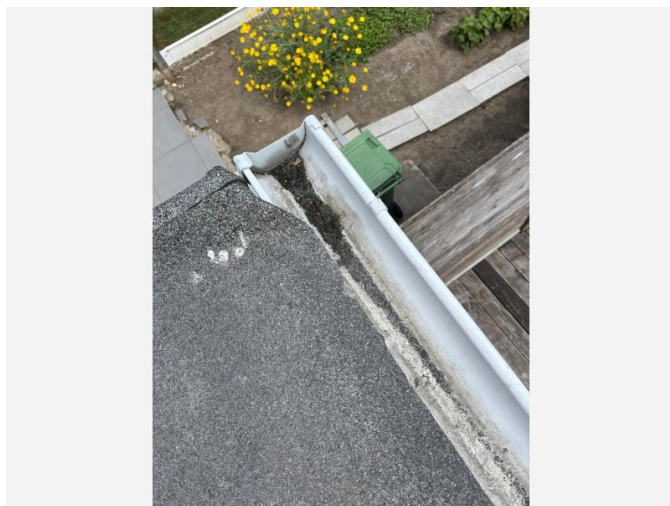
Fiche 6: Roofing plat dak

Geen asbest

#	Type	Referentie	Resultaat
6.1	Puntmonster	M03	Geen asbest

Beschrijving	Roofing plat dak
Omgeving	Buiten
Primaire drager	Plat dak
Bindmiddel van materiaal	Bitumen (roofing, teer, asfalt)
Gebondenheid op basis van bindmiddel	Hecht
Hoeveelheid (oppervlakte - aantal)	• 35,00 m ² - 1 stuk
Totale oppervlakte	35,00 m ²
Identificatiemethode	Vaststelling met monstername
Destructieve handeling voor identificatie	Nee
Opmerking	Deze oppervlakte, volumes en gewichten zijn niet gemeten, maar geschat op basis van een benadering van de aanwezige roofing (de opgegeven hoeveelheden mogen niet gebruikt worden als maatstaf voor heffingen). Om gevolgschade en lekkages te voorkomen en niet destructief te werk te gaan, is alleen de toplaag bemonsterd. We kunnen geen uitspraak doen over de onderliggende lagen. Bij renovatie of sloop dient er een destructief onderzoek uitgevoerd te worden van de roofing.

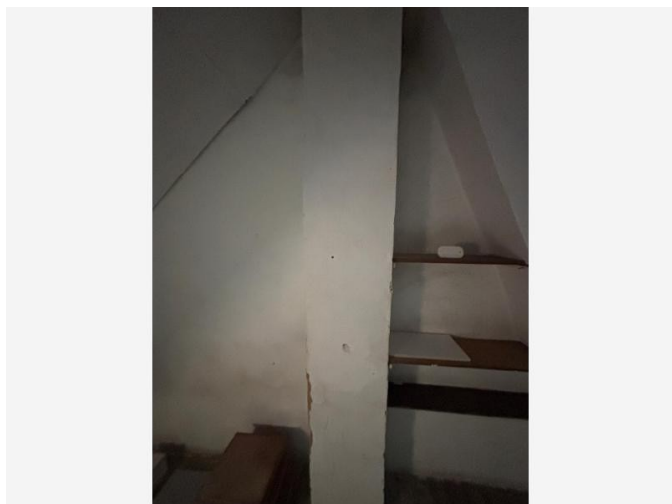
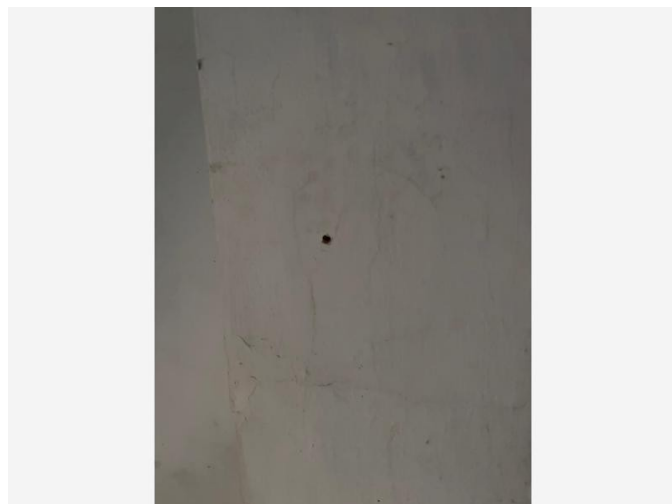
Geen asbest

#	Type	Referentie	Resultaat
7.1	Mengmonster	M01	Geen asbest

Beschrijving	Pleisterwerk muren
Omgeving	Binnen
Primaire drager	Binnenwand
Bindmiddel van materiaal	Gips - kalk
Gebondenheid op basis van bindmiddel	Niet-hechtgebonden
Hoeveelheid (oppervlakte - dikte - aantal)	• 180,00 m ² - 1,00 cm - 1 stuk
Totaal volume	1,80 m ³
Identificatiemethode	Vaststelling met monstername
Destructieve handeling voor identificatie	Nee
Opmerking	<p>Deze oppervlakte, volumes en gewichten zijn niet gemeten, maar geschat op basis van een benadering van het aanwezig pleisterwerk in alle muren (de opgegeven hoeveelheden mogen niet gebruikt worden als maatstaf van heffing).</p> <ul style="list-style-type: none">- Er is geen stookruimte, de woning wordt verwarmd met een kachel- Geen vochtige ruimte om te bemonsteren, de bijbouw bevat geen zichtbaar pleisterwerk.- Individuele ruimte, traphal, zolder bemonsterd

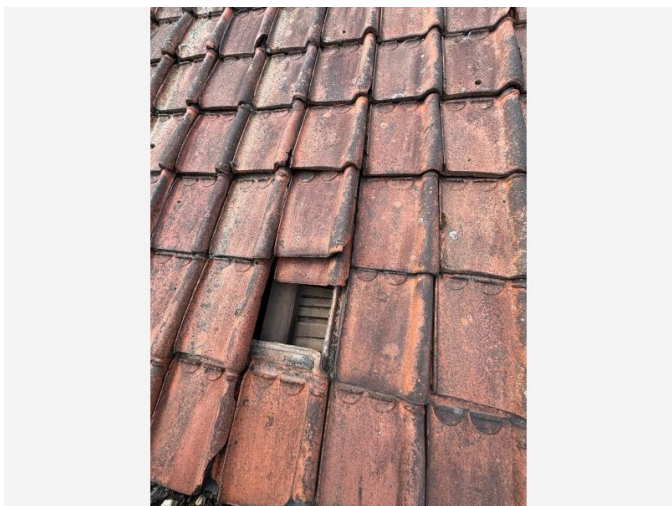
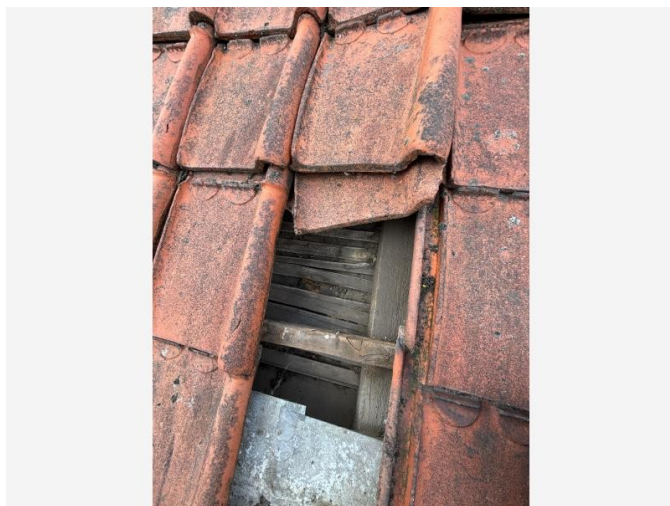
Fiche 8: Onderdak houtvezelplaat

Geen asbest

#	Type	Referentie	Resultaat
8.1	Puntmonster	M04	Geen asbest

Beschrijving	Onderdak houtvezelplaat
Omgeving	Buiten
Primaire drager	Schuin dak
Bindmiddel van materiaal	Houtvezel
Gebondenheid op basis van bindmiddel	Niet-hechtgebonden
Hoeveelheid (gewicht - aantal)	<ul style="list-style-type: none">• 70,00 kg - 1 stuk
Totaal gewicht	70,00 kg
Identificatiemethode	Vaststelling met monstername
Destructieve handeling voor identificatie	Nee
Opmerking	Deze oppervlakte, volumes en gewichten zijn niet gemeten, maar geschat op basis van een benadering van de aanwezige onderdakplaten (de opgegeven hoeveelheden mogen niet gebruikt worden als maatstaf voor heffingen)

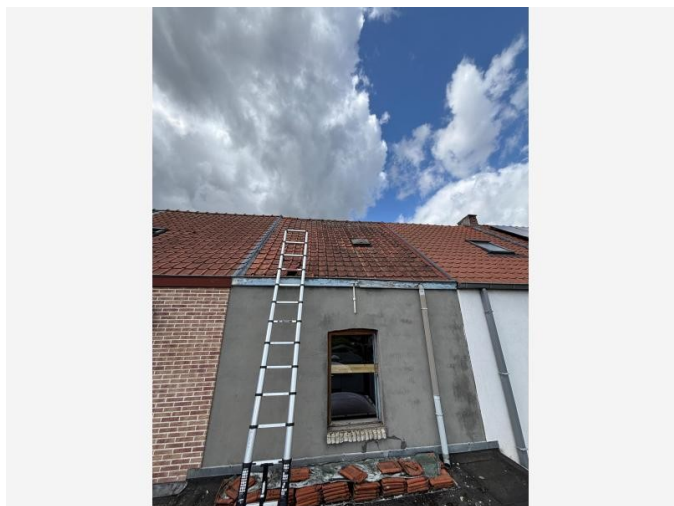
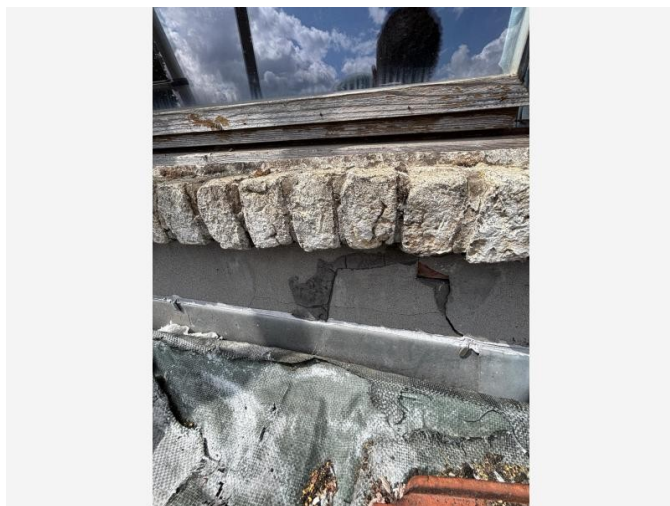
Fiche 9: Crepi achtergevel

Geen asbest

#	Type	Referentie	Resultaat
9.1	Mengmonster	M05	Geen asbest

Beschrijving	Crepi achtergevel
Omgeving	Buiten
Primaire drager	Wand buitenschil
Bindmiddel van materiaal	Gips - kalk
Gebondenheid op basis van bindmiddel	Niet-hechtgebonden
Hoeveelheid (oppervlakte - dikte - aantal)	• 25,00 m ² - 1,00 cm - 1 stuk
Totaal volume	0,25 m ³
Identificatiemethode	Vaststelling met monstername
Destructieve handeling voor identificatie	Nee
Opmerking	Deze oppervlakte, volumes en gewichten zijn niet gemeten, maar geschat op basis van een benadering van de aanwezige crepi (de opgegeven hoeveelheden mogen niet gebruikt worden als maatstaf van heffing).
