# Asbestinventarisatetest

Erkestraat 29, 3910 Pelt

Attestnummer : 20250409-000144.000

**Niet-asbestveilig**

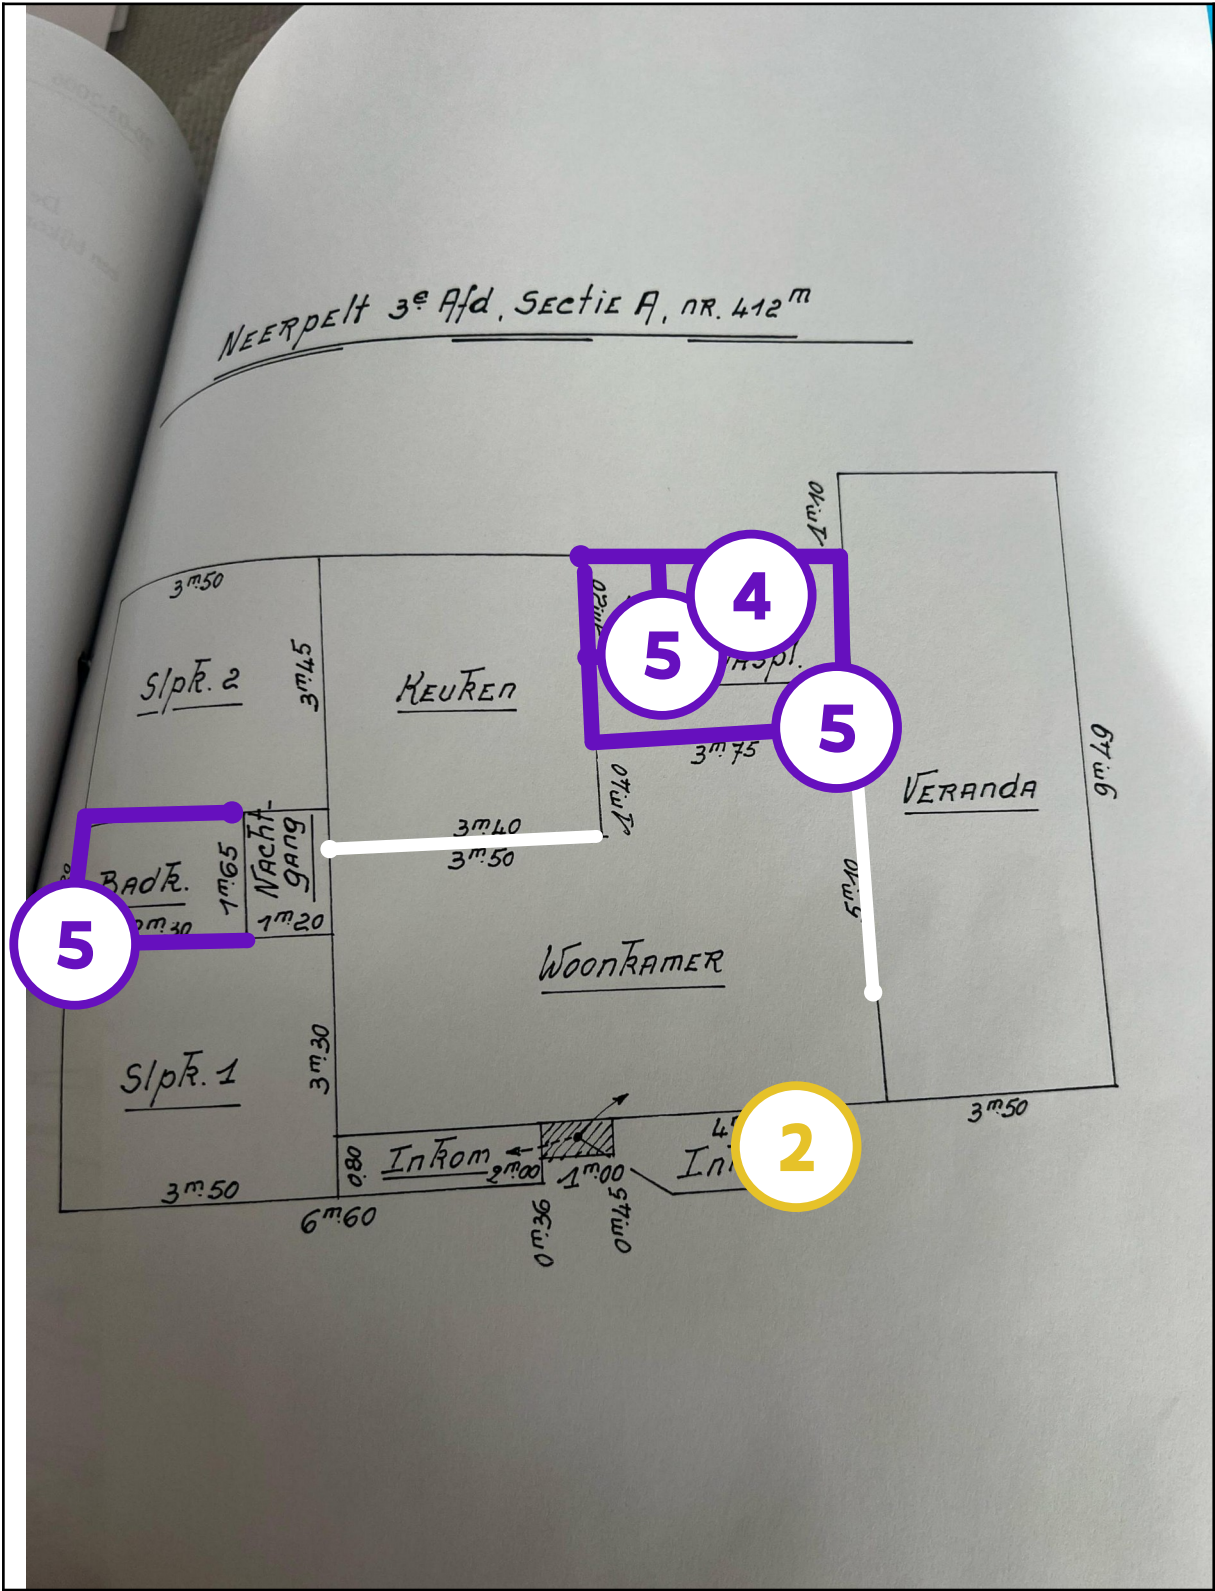
Plan 1.1: Gelijkvloers

| 2. Bakeliet in elektriciteitskast | Asbestmateriaal | Zorgvuldig beheren |
| 4. Ketel | Advies | - |
| 5. Faeince tegels | Advies | - |

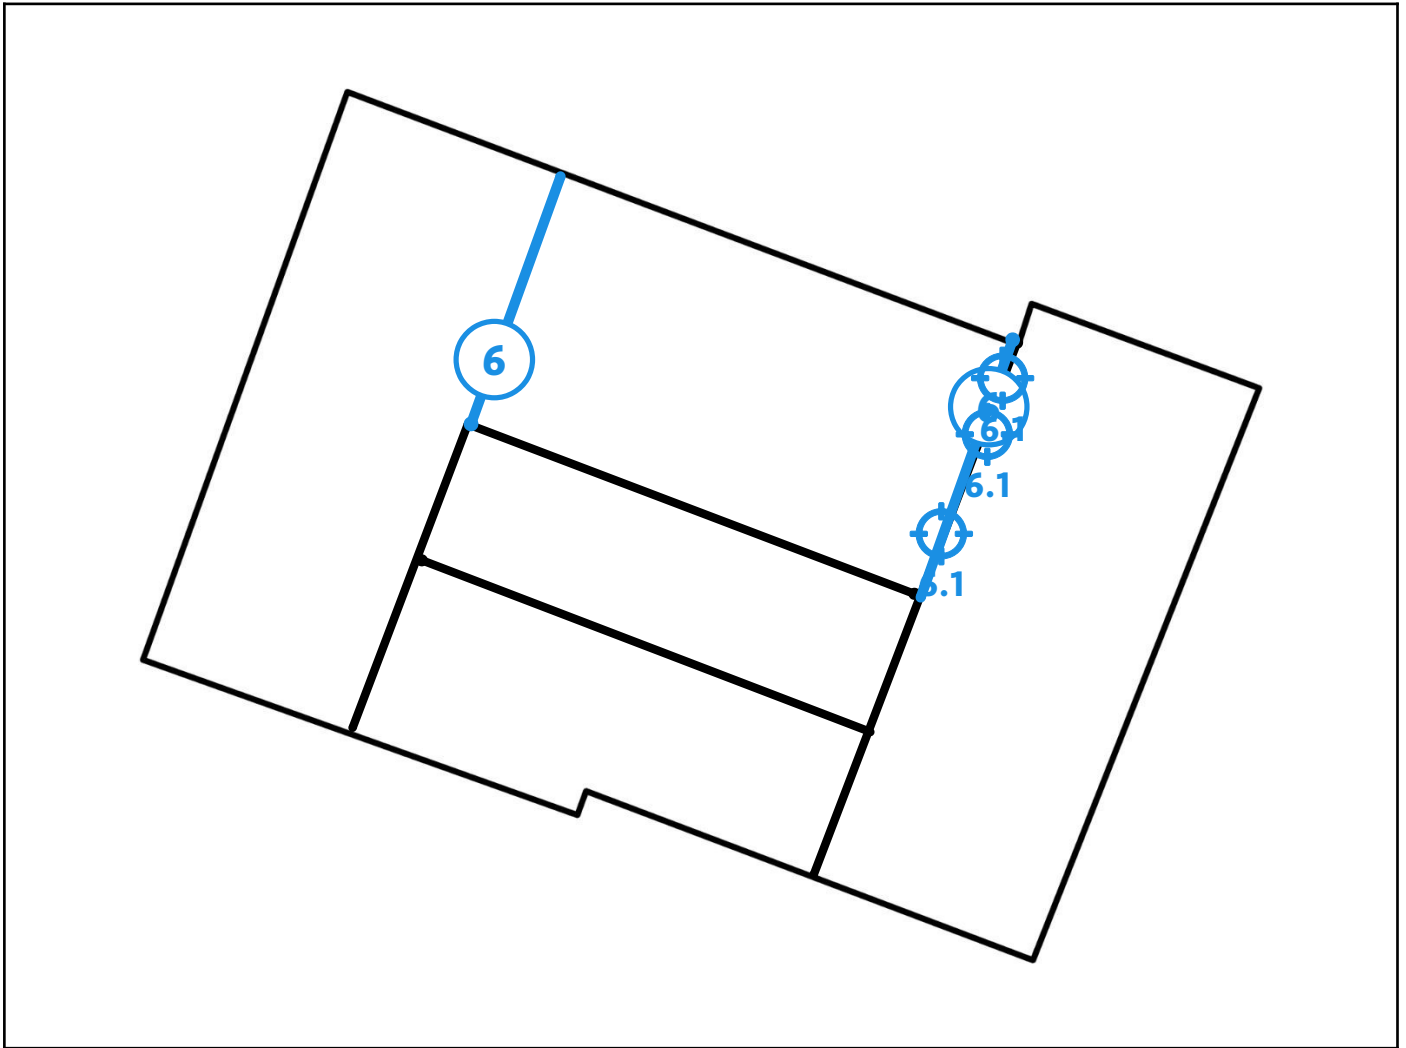
## Plan 1.2: Verdieping pleisterwerk muren

| Beschrijving | Type | Actie |
|---|---|---|
| 6. pleisterwerk muren | Geen asbest | - |
| 6.1 Code: staal 1 | Mengmonster | - |

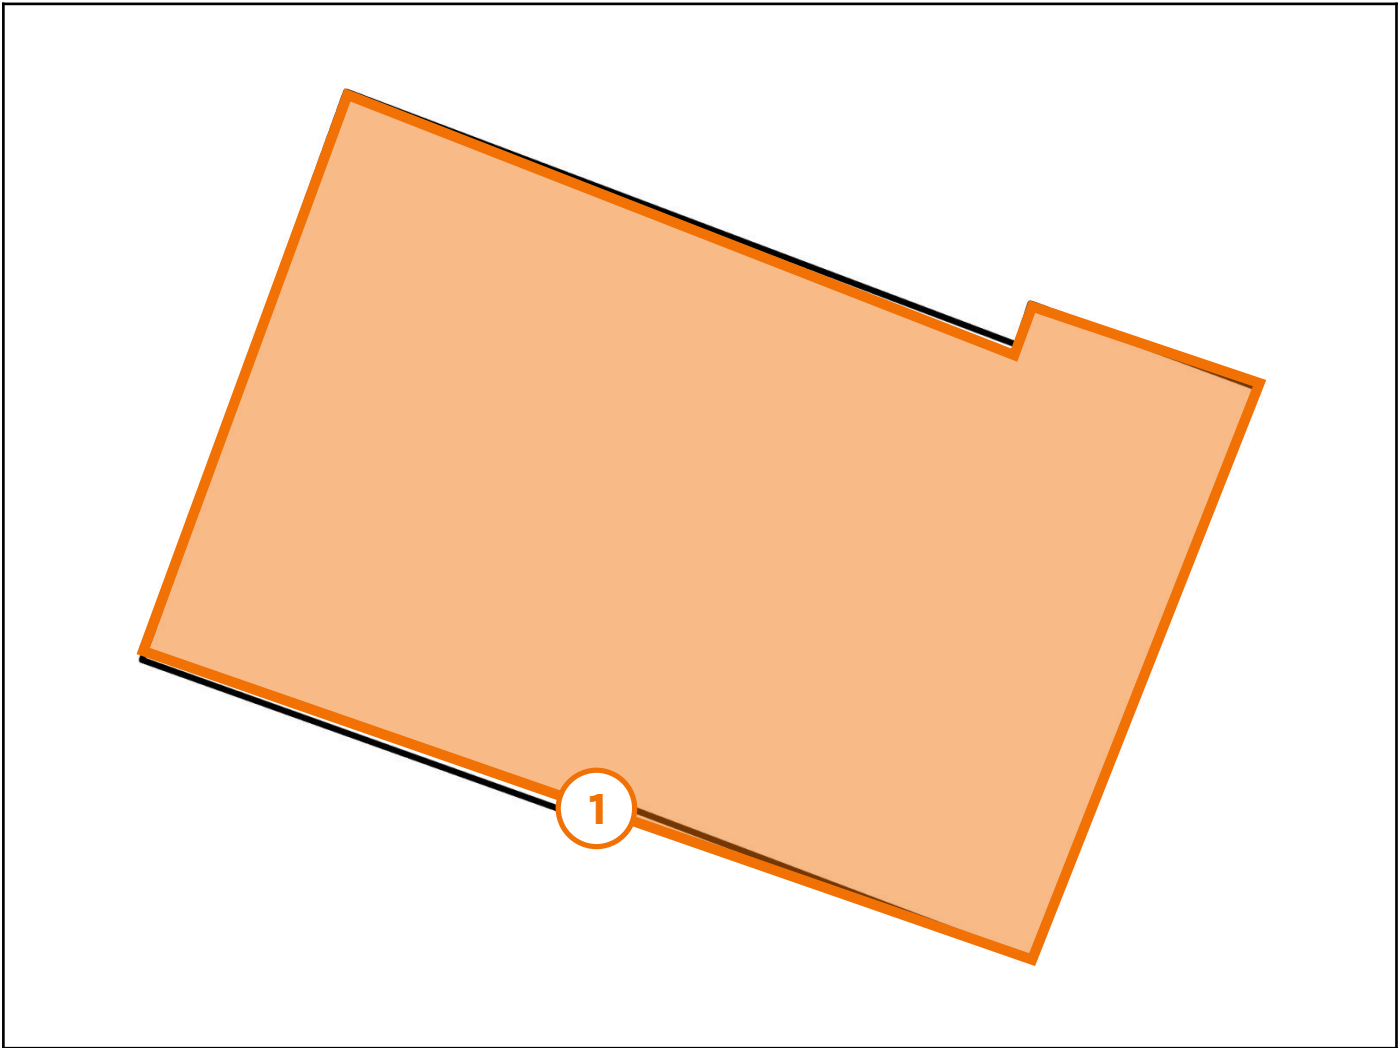
# Plan 1.4: Dak

| Beschrijving | Type | Actie |
|---|---|---|
| 1. leien dak | Asbestmateriaal | <a href="#">Verwijderen</a> |

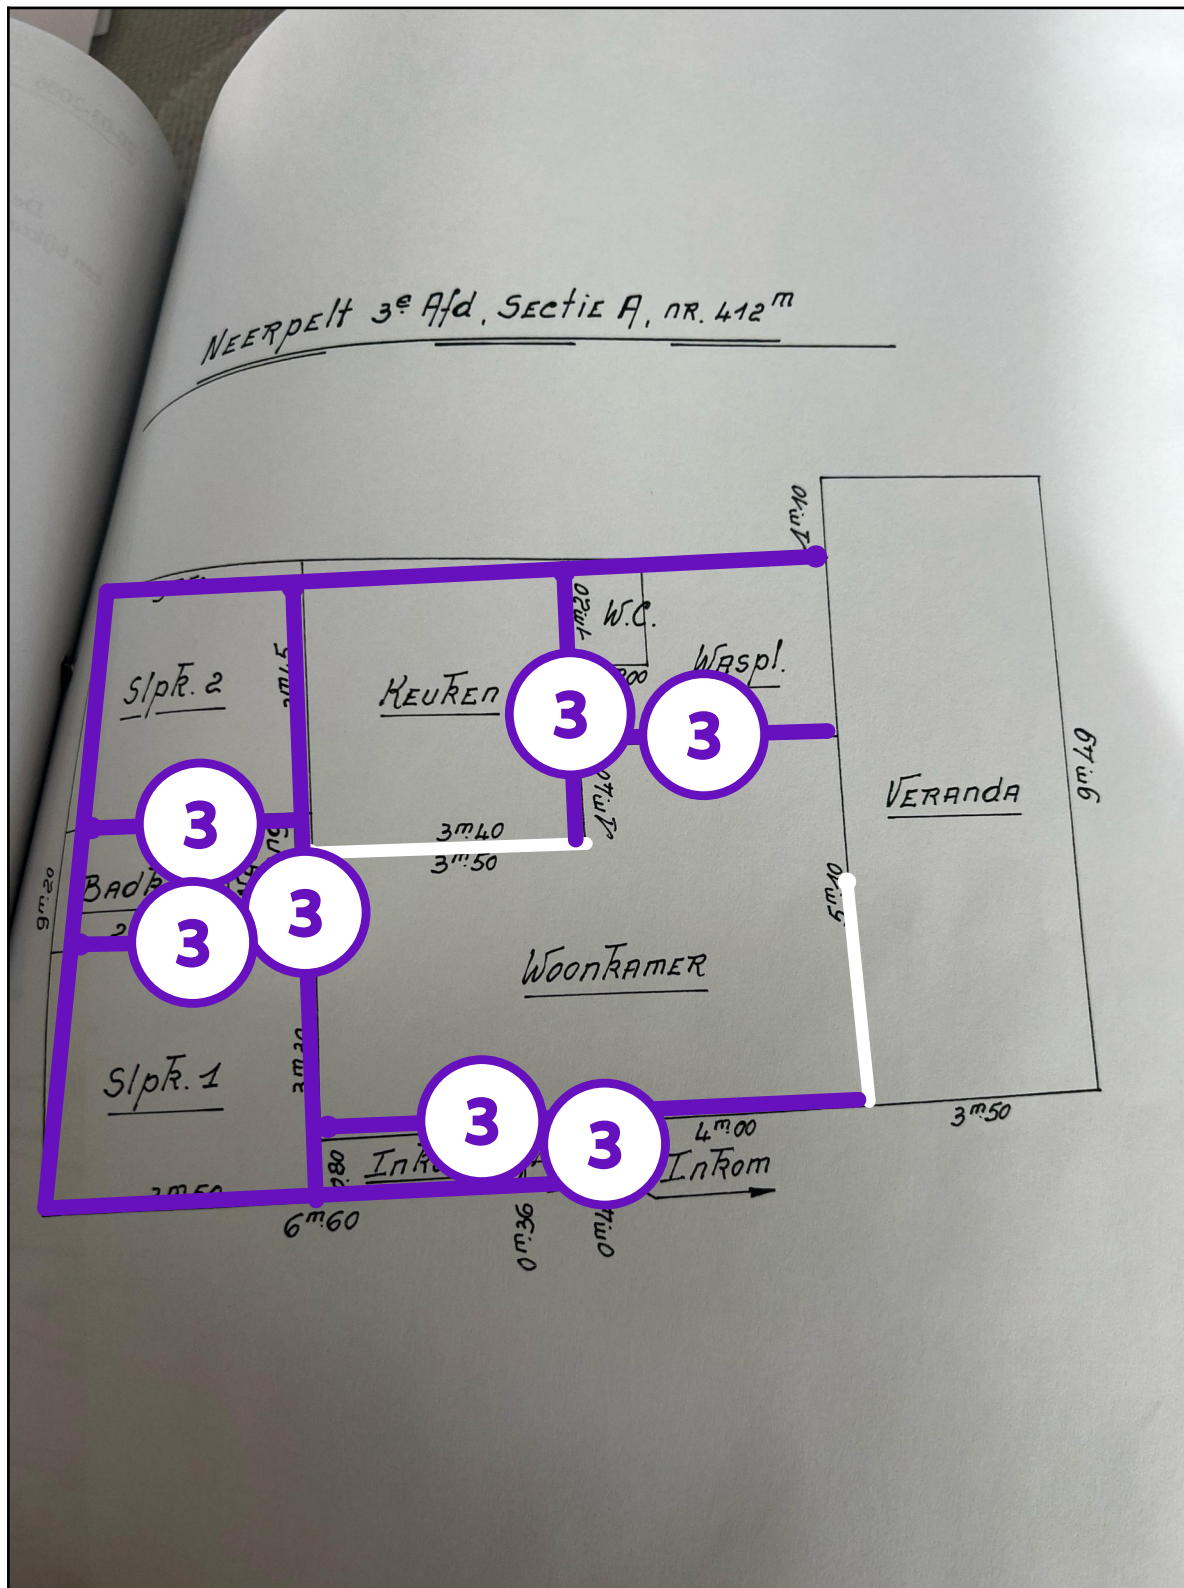
## Plan 1.5: Gelijkvloers plinten

| 3. Plinten | Advies | - |

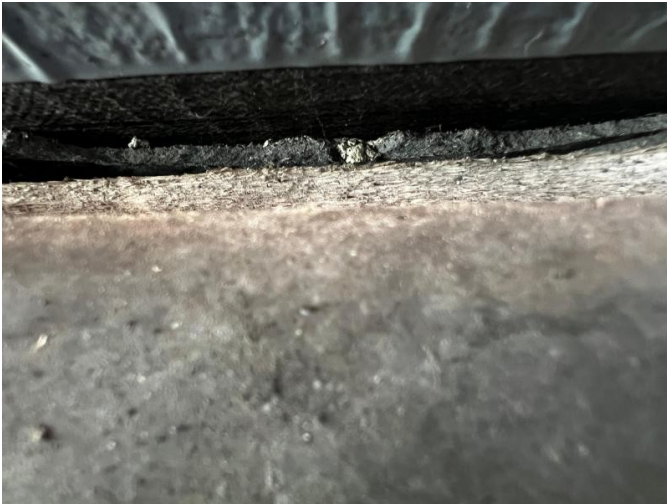
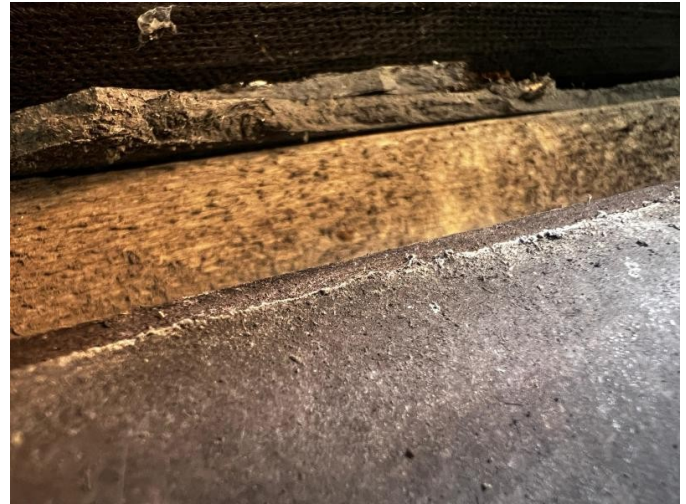
Het asbestmateriaal valt onder de mijlpaal van 2034.

| Eindbeoordeling materiaalrisico | Verhoogd materiaalrisico en/of verhoogde kans op vezelvrijgave |

| Asbestsoort (vezeltype) | Crocidoliet aanwezig |
| Toestand van het materiaal | Matig beschadigd, matig verweerd |

| Opmerking | Er was een overzetdak over het dak met leien. Het leien dak is nog volledig aanwezig maar langs de dakgoot wel beperkt zichtbaar. Oppervlakte is een schatting. |

Verwijderen

- Zorg voor een veilig beheer. Vermijd het beschadigen van het asbestmateriaal. Controleer de toestand jaarlijks op wijzigingen.

- Eenvoudige handelingen: mag via doe-het-zelf of door werknemer(s) met opleidingsattest eenvoudige handelingen  
Er is een overzetdak gebruikt dus de leien zijn moeilijk bereikbaar.

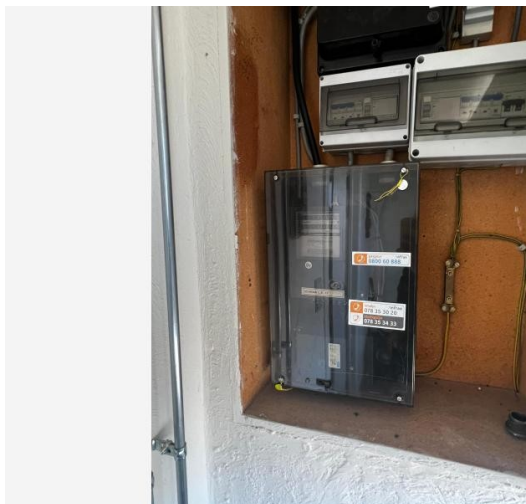
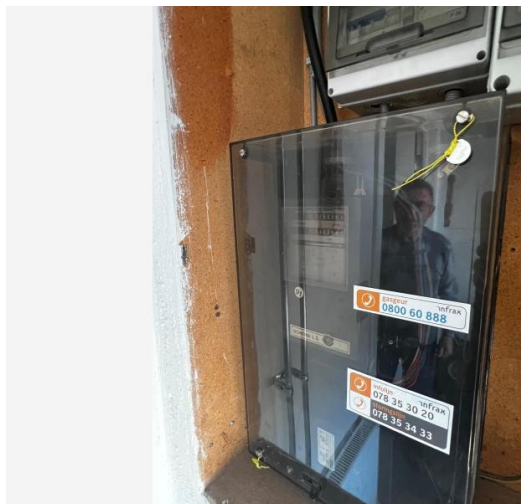
Het asbestmateriaal valt onder de mijlpaal van 2040.

| Eindbeoordeling materiaalrisico | Zeer laag materiaalrisico en/of zeer lage kans op vezelvrijgave |

| Toestand van het materiaal | Onbeschadigd, niet verweerd |

| Beschrijving | Bakeliet in elektriciteitskast |

Zorgvuldig beheren

- Zorg voor een veilig beheer. Vermijd het beschadigen van het asbestmateriaal. Controleer de toestand jaarlijks op wijzigingen.

- Eenvoudige handelingen: mag via doe-het-zelf of door werknemer(s) met opleidingsattest eenvoudige handelingen  
Binnekortr wordt een digitale meter geplaatst dus gaat de bakeliet verwijderd worden.

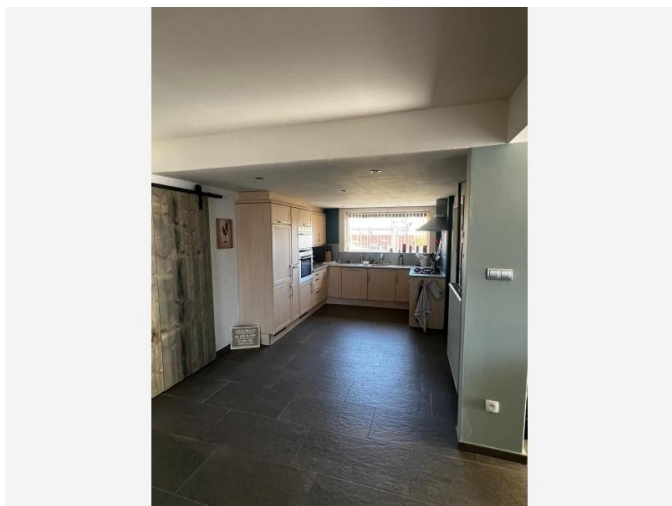
Plinten zijn geplaatst in 2006 dus er is geen asbesthoudende lijm gebruikt.

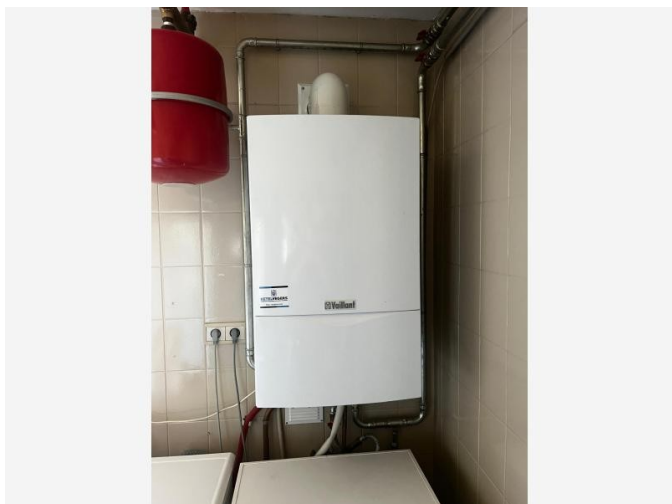
Ketel is vernieuwd dus asbestvrij.

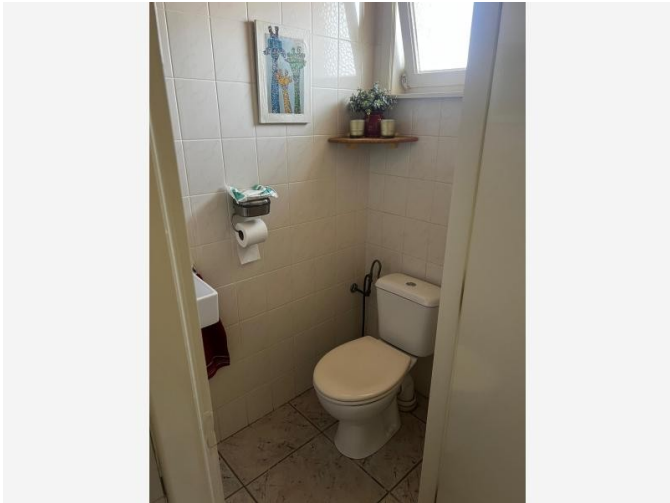
De faience tegels in de badkamer, wc en wasplaats zijn mogelijks gelijmd met asbesthoudende lijm. Dit heb ik niet kunnen vaststellen.

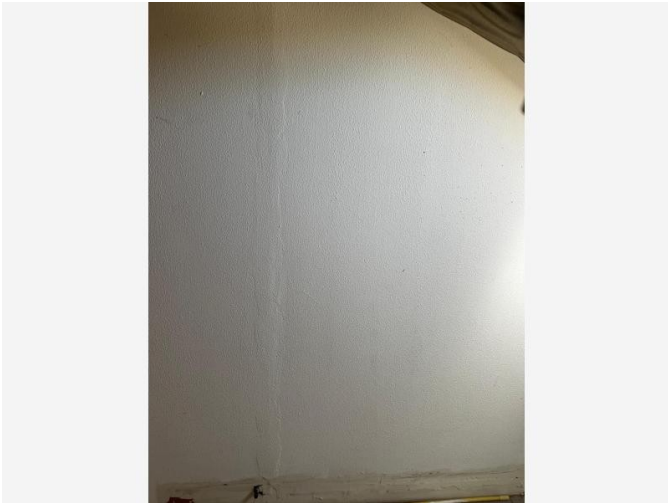
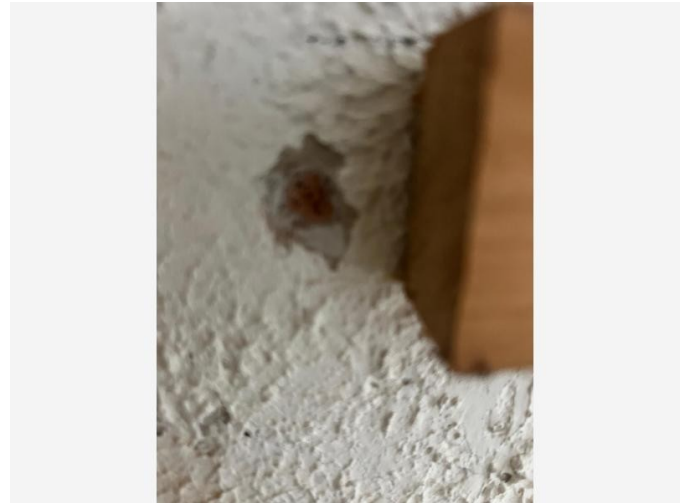
## Fiche 6: pleisterwerk muren

Geen asbest

| # | Type | Referentie | Resultaat |
|---|---|---|---|
| 6.1 | Mengmonster | staal 1 | Geen asbest |

| Opmerking | Niet alle muren waren bezet met pleisterwerk. Muren met baksteen en muren met gyproc. Plafonds waren gyproc. |
