# Asbestinventarisatattest

Charles Philipslaan 6, 2100 Antwerpen

Attestnummer : **20250328-000278.000**

Uitgegeven op : **28.03.2025**

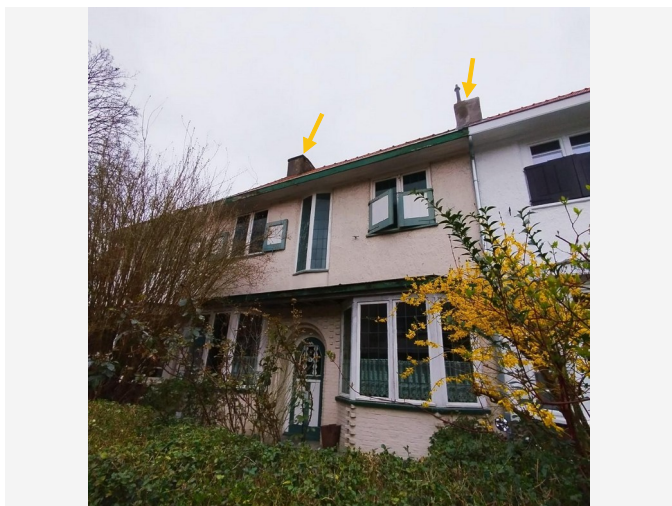
Situeringsfoto

### Tijdelijke beperking

**Reden:** Het te onderzoeken materiaal situeert zich hoger dan 3,50 m te rekenen vanaf een veilige ondergrond

**Uitleg van de asbestdeskundige:** Bij werken (dak of reiniging schouw) kan een stelling geplaatst worden, het is niet duidelijk of er asbestverdachte materialen aanwezig zijn in de schouw.

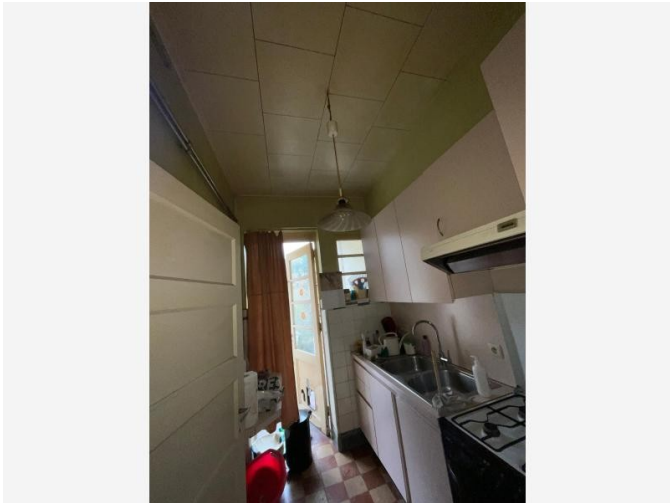
Er zijn plafonds afgewerkt in plaatmateriaal. Het is niet duidelijk of er pleisterwerk of verdacht materiaal aanwezig is achter deze valse plafonds, het is aangewezen om bijkomend onderzoek uit te voeren bij werken.

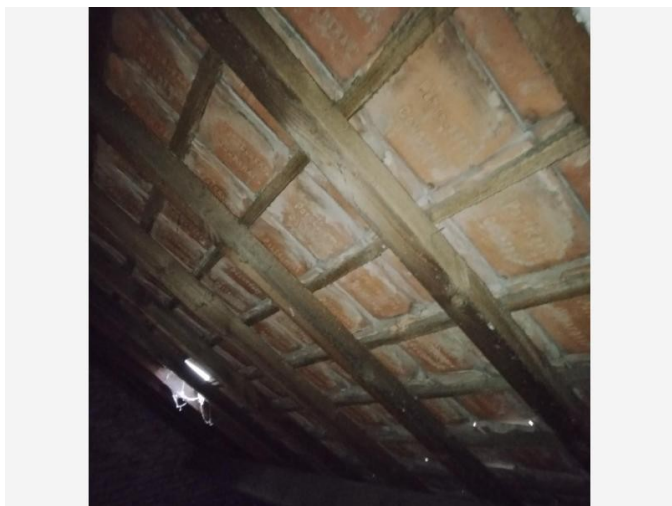
Geen verdacht onderdak vastgesteld.

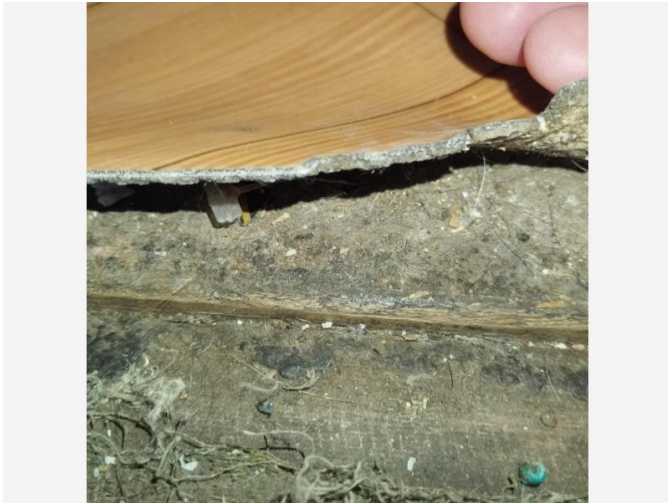
## Fiche 4: Vinylvloer niet verdacht.

Volgens expertise kunnen we deze vinyl als niet asbest verdacht beschouwen (soepel en flexibel van structuur.) (onderkant met jute/koord)

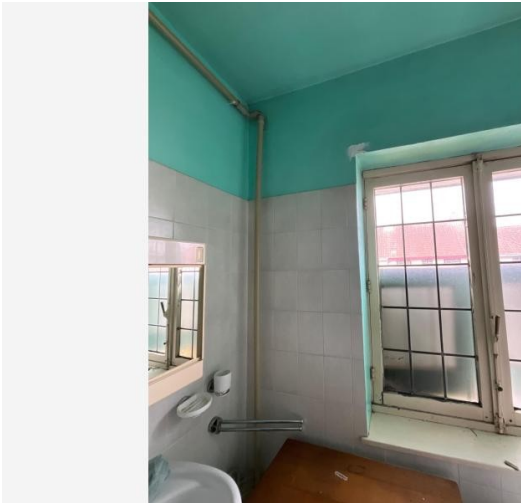
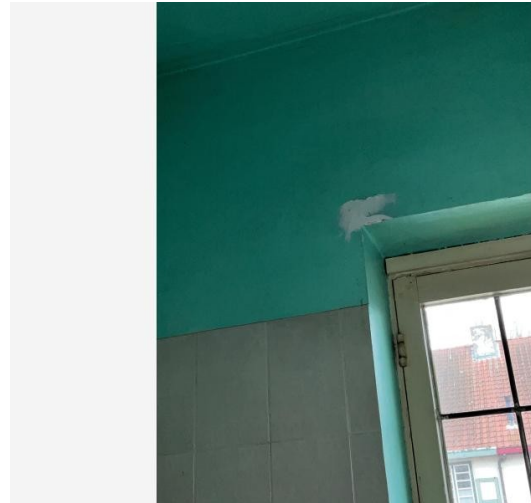
## Fiche 5: Muurpleister

Geen asbest

| Opmerking | <p>Volgens het inspectieprotocol is een monstername van het pleisterwerk verplicht om dit te identificeren als niet-asbesthoudend.</p> <p>Locatie staalnames: individuele ruimte: bureel v1/ natte ruimte: badk v1/ stookplaats: stookruimte / traphal: traphal glv</p> <p>De vermelde oppervlaktes en volumes betreffen een beredeneerde schatting. Er worden geen rechten verleend aan deze oppervlaktes/volumes. De dikte is een schatting die voorkomt uit de monsterplaatsen en is daarom niet altijd representatief.</p> <p>Er bevinden zich enkele valse wanden. Het is niet duidelijk of er pleisterwerk aanwezig is achter deze valse wanden, het is aangewezen om bijkomend onderzoek uit te voeren bij werken.</p> |

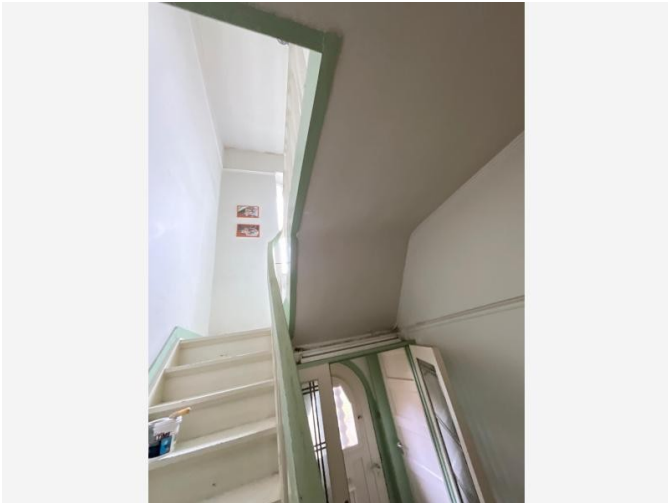
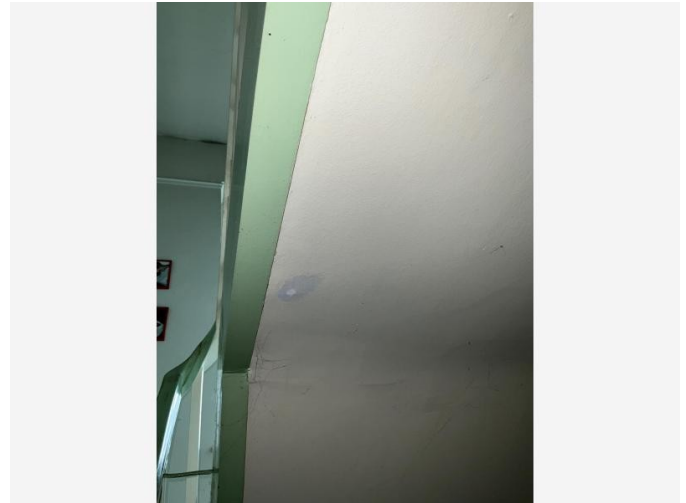
## Fiche 6: Plafondpleister.

Geen asbest

| Opmerking | <p>Volgens het inspectieprotocol is een monstername van het pleisterwerk verplicht om dit te identificeren als niet-asbesthoudend.</p> <p>Locatie staalnames: individuele ruimte: bureel v1/ natte ruimte: badk v1/ stookplaats: vals palfond/ traphal: traphal glv</p> <p>De vermelde oppervlaktes en volumes betreffen een beredeneerde schatting. Er worden geen rechten verleend aan deze oppervlaktes/volumes. De dikte is een schatting die voorkomt uit de monsterplaatsen en is daarom niet altijd representatief.</p> <p>Er bevinden zich enkele valse wanden. Het is niet duidelijk of er pleisterwerk aanwezig is achter deze valse wanden, het is aangewezen om bijkomend onderzoek uit te voeren bij werken.</p> |

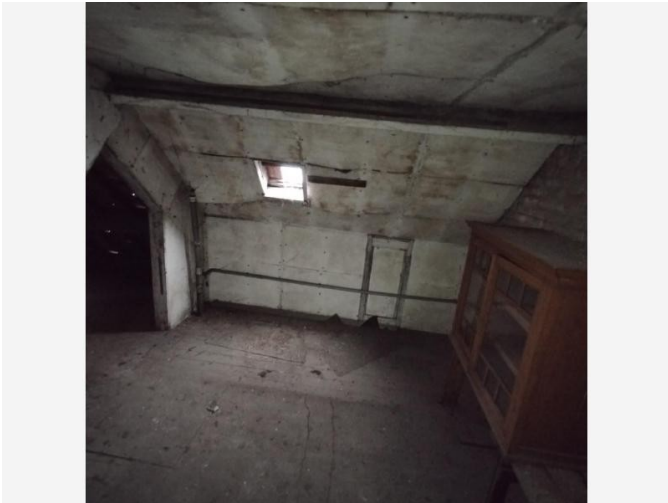
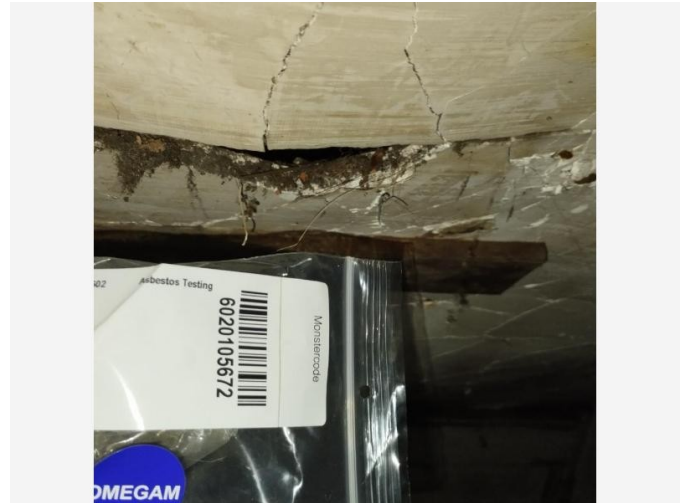
## Fiche 7: Gipsplaten zolder

Geen asbest

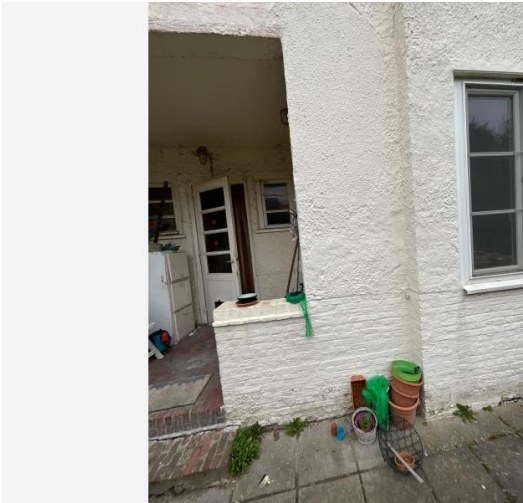
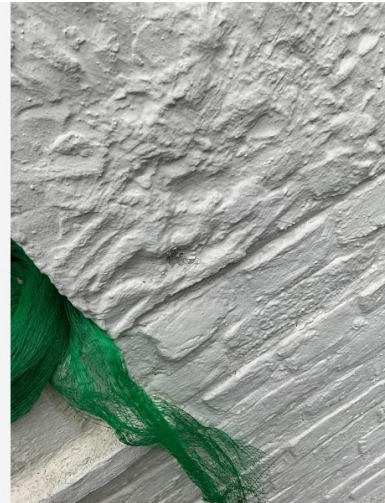
## Fiche 8: Crepi buitentoepassing (met staalname)

Geen asbest

| Opmerking | <p>In het inspectieprotocol is een monstername van crepi verplicht om dit te identificeren als niet-asbesthoudend.</p> <p>De vermelde oppervlaktes, diktes, gewichten en volumes betreffen een beredeneerde schatting. Er worden geen rechten verleend aan deze oppervlaktes/diktes/volumes.</p> |

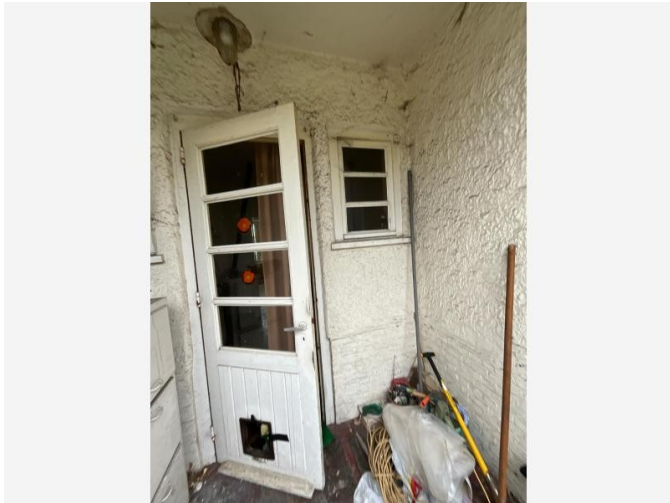
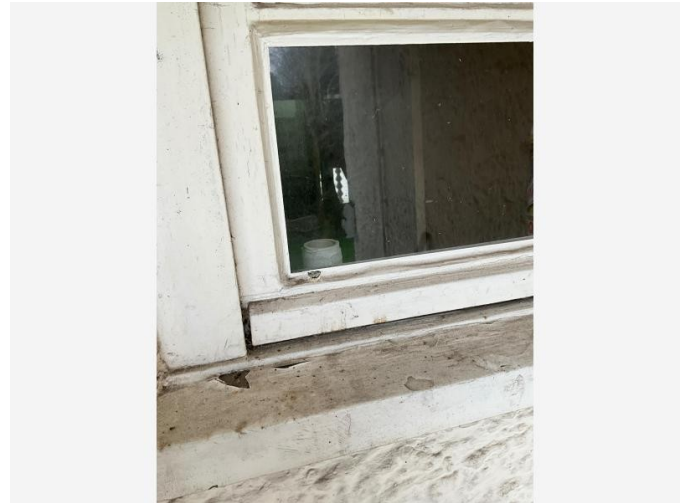
## Fiche 9: Stopverf.

Geen asbest

| Opmerking | <p>In het inspectieprotocol is een monstername van stopverf verplicht om dit te identificeren als niet-asbesthoudend.</p> <p>Stopverf aanwezig tussen raam/glas</p> <p>Het gewicht en lm is een beredeneerde schatting. Er worden geen rechten verleend aan deze oppervlaktes. De dikte is een schatting die voorkomt uit de monsterplaatsen en is daarom niet altijd representatief.</p> |
