# Asbestinventarisatetest

Pater De Dekenstraat 27, 2610 Antwerpen

Attestnummer : 20241113-000313.000

**Niet-asbestveilig**

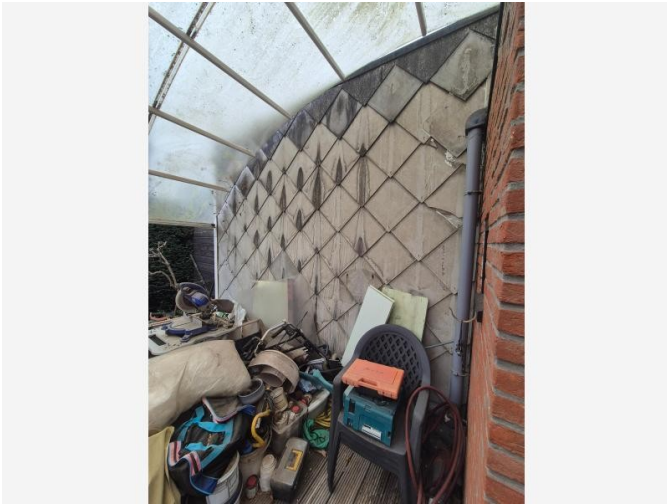
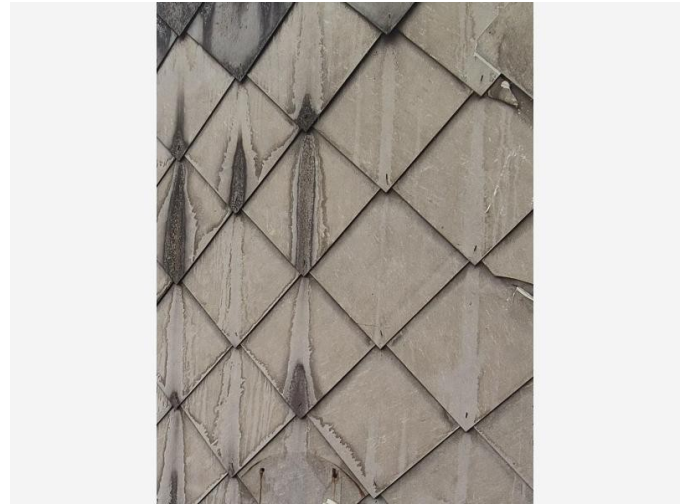
Het asbestmateriaal valt onder de mijlpaal van 2034.

| Eindbeoordeling materiaalrisico | Laag materiaalrisico en/of verlaagde kans op vezelvrijgave |

| Asbestsoort (vezeltype) | Crocidoliet aanwezig |
| Toestand van het materiaal | Licht beschadigd, licht verweerd. Intact calciumsilicaatmateriaal of categorie III 'gebondenheid' |

| Beschrijving | Leien gevel tuin |
| Asbestmateriaal | Dak- en gevelbekleding - Lei, shingle |
| Hoeveelheid (oppervlakte - aantal) | <ul style="list-style-type: none"><li>• 30,00 m<sup>2</sup> - 1 stuk</li></ul> |

Verwijderen

- Zorg voor een veilig beheer. Vermijd het beschadigen van het asbestmateriaal. Controleer de toestand jaarlijks op wijzigingen.

- Eenvoudige handelingen: enkel door erkend asbestverwijderaar  
Het materiaal breken is ten strengste verboden, dit zou vezelvrijgave veroorzaken.  
Draag de nodige bescherming: overall, mondmasker ffp3, wegwerphandschoenen en wegwerp overschoenen.  
Bij afbraak het materiaal zorgvuldig beheren en dubbel verpakken bij transport.

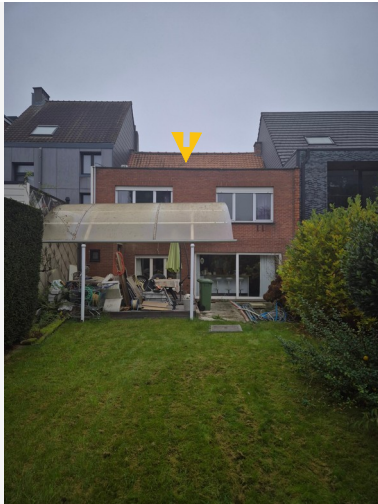
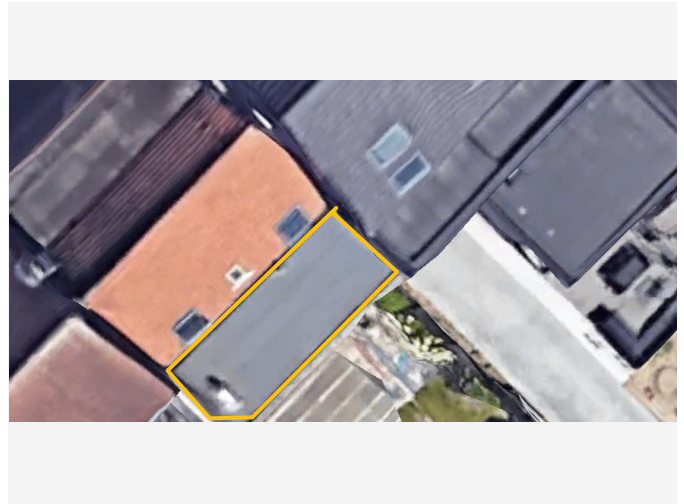
Het asbestmateriaal valt onder de mijlpaal van 2040.

| Eindbeoordeling materiaalrisico | Laag materiaalrisico en/of verlaagde kans op vezelvrijgave |

| Toestand van het materiaal | Onbeschadigd, niet verweerd |

| Beschrijving | Roofing plat dak |
| Asbestmateriaal | Dak- en gevelbekleding - Roofing |
| Hoeveelheid (oppervlakte - aantal) | • 45,00 m <sup>2</sup> - 1 stuk |

Zorgvuldig beheren

- Zorg voor een veilig beheer. Vermijd het beschadigen van het asbestmateriaal. Controleer de toestand jaarlijks op wijzigingen.

- Eenvoudige handelingen: enkel door erkend asbestverwijderaar is gelijmd/gebrand en is niet eenvoudig te verwijderen.

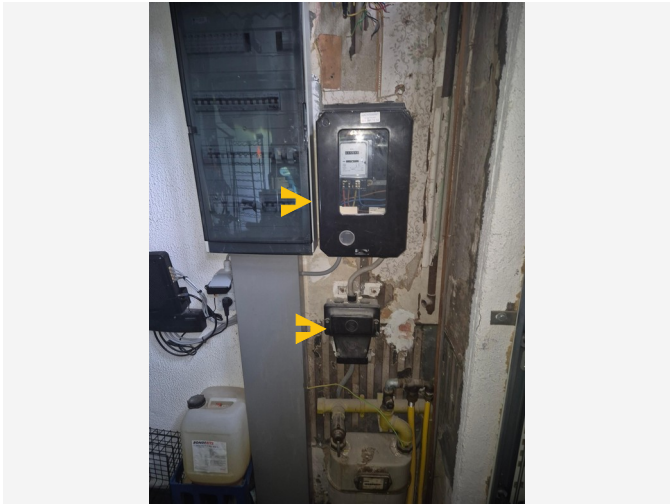
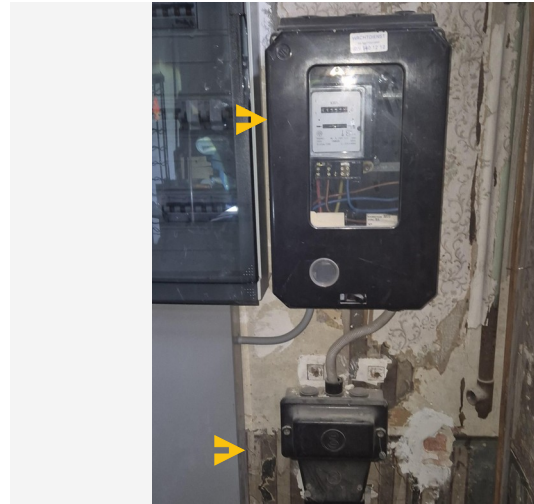
Het asbestmateriaal valt onder de mijlpaal van 2040.

| Eindbeoordeling materiaalrisico | Laag materiaalrisico en/of verlaagde kans op vezelvrijgave |

| Toestand van het materiaal | Onbeschadigd, niet verweerd |

| Beschrijving | Bakeliet |
| Asbestmateriaal | Plaat, paneel, tablet - Type Bakeliet |
| Hoeveelheid (oppervlakte - dikte - aantal) | • 0,40 m <sup>2</sup> - 1,00 cm - 2 stuks |

Zorgvuldig beheren

- Zorg voor een veilig beheer. Vermijd het beschadigen van het asbestmateriaal. Controleer de toestand jaarlijks op wijzigingen.

- Eenvoudige handelingen: mag via doe-het-zelf of door werknemer(s) met opleidingsattest eenvoudige handelingen  
Kan veilig verwijderd worden mits de nodige opleiding en aandacht voor PBM's. Schakelaars, stopcontacten en andere gelijkaardige toepassingen kunnen eenvoudig losgeschroefd worden.

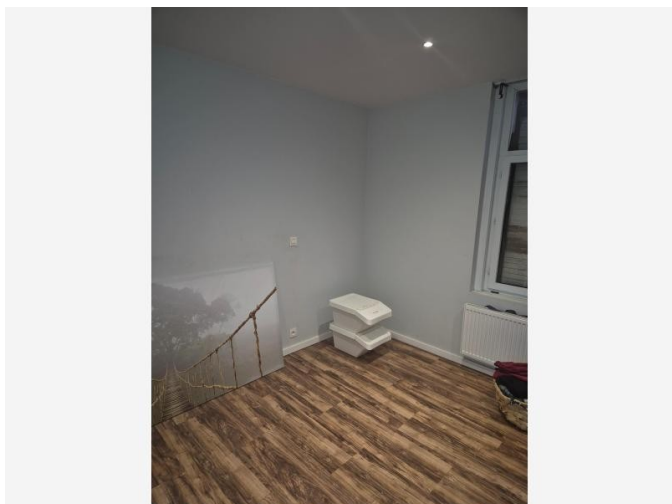
Staalname van plafond niet mogelijk (vals plafond).

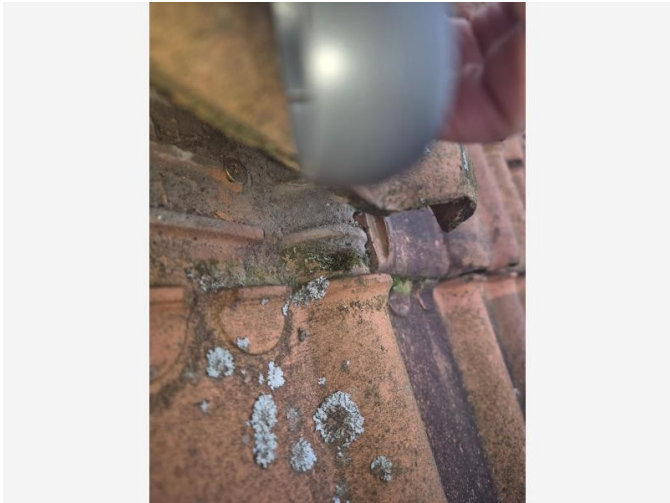
Onderdak is niet inspecteerbaar. Dakpannen zijn genageld en niet los te krijgen.

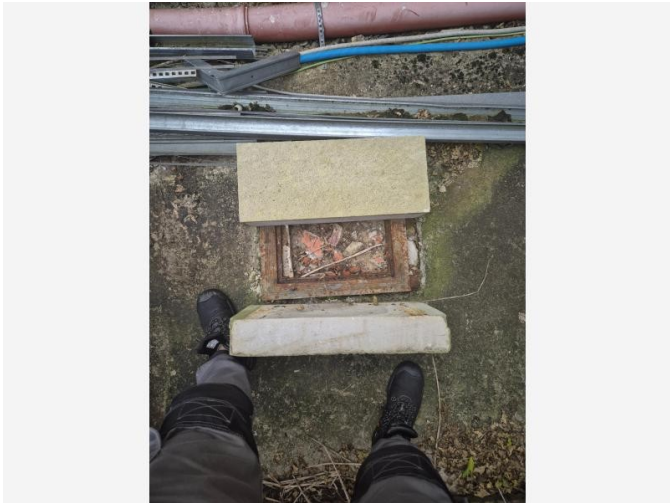
Put is dicht gemaakt, wat hier onder zit is niet te inspecteren.

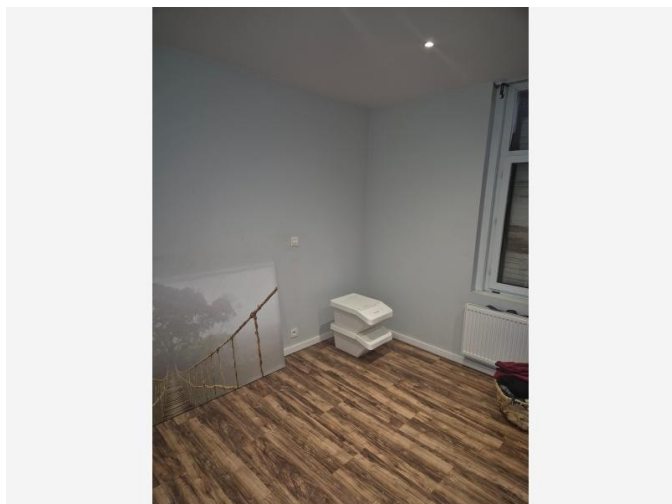
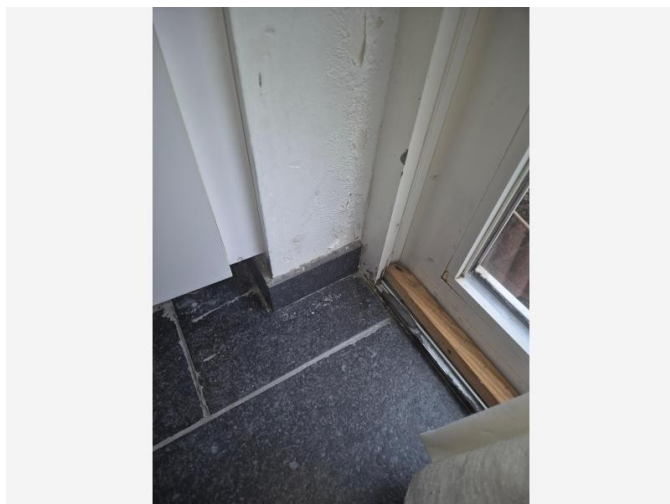
## Fiche 7: Pleisterwerk wanden

Geen asbest

| # | Type | Referentie | Resultaat |
|---|---|---|---|
| 7.1 | Mengmonster | M1 | Geen asbest |
