# Asbestinventarisatetest

Borgerhoutstraat 1A, 2235 Hulshout

Attestnummer : **20250306-000271.002**

Uitgegeven op : **06.03.2025**

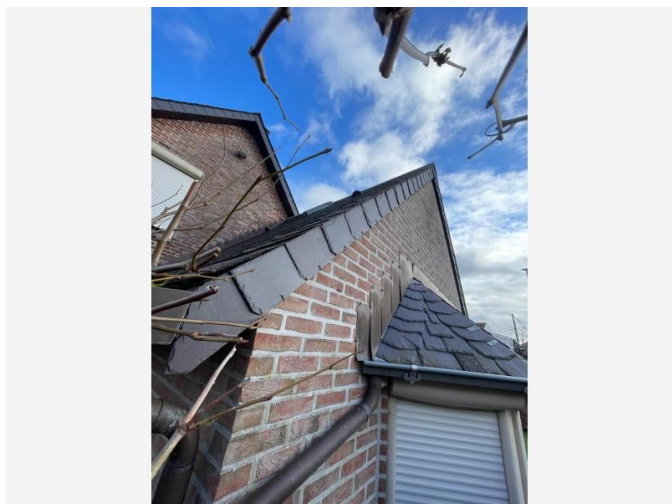
Dakbedekking in natuurlei, niet asbestverdacht.

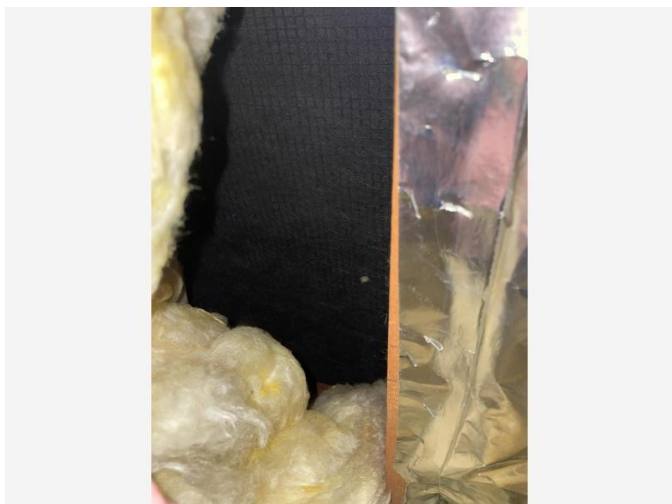
Onderdak niet asbestverdacht, folie in kunststof

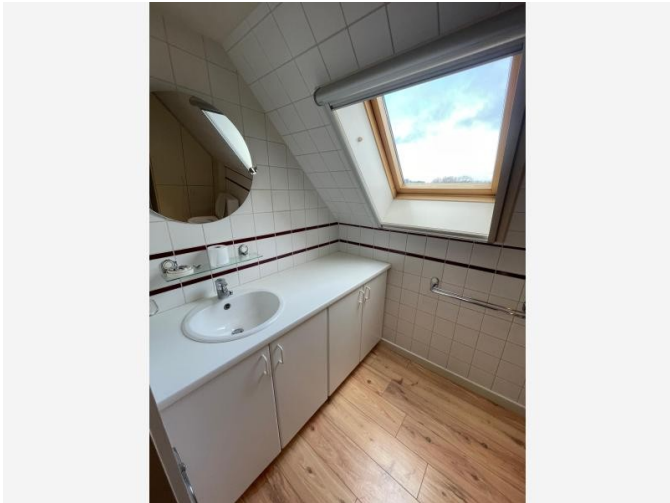
Wandtegels aanwezig in badkamer en toilet, mogelijks kan er zich hierachter asbestverdachte tegellijm bevinden, dit kon niet worden vastgesteld bij niet destructief onderzoek. Staalname niet mogelijk bij niet destructief onderzoek gezien de wanden volledig intact zijn.

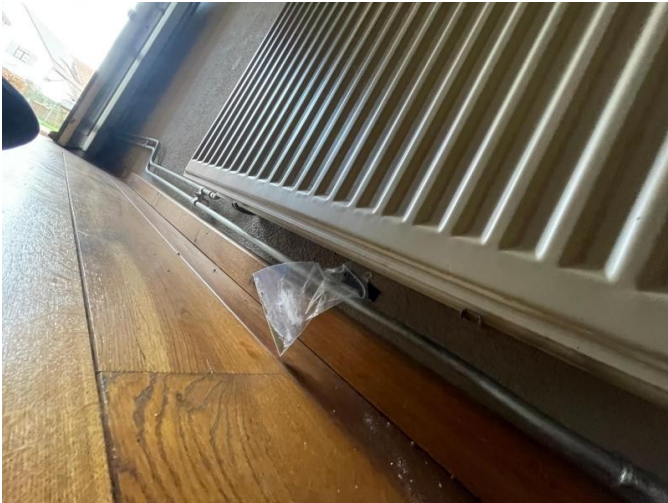
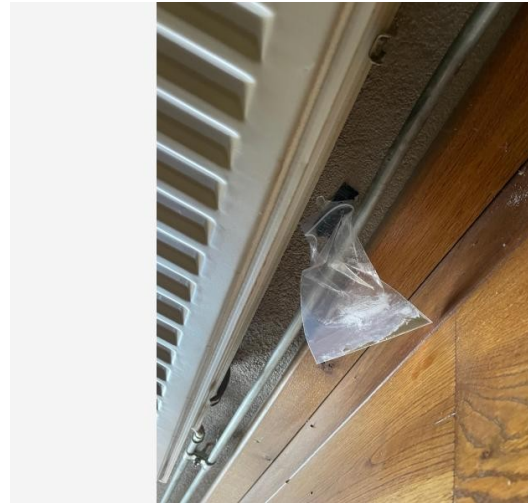
## Fiche 4: Pleister wand

Geen asbest

| # | Type | Referentie | Resultaat |
|---|---|---|---|
| 4.1 | Mengmonster | 1 | Geen asbest |

| Opmerking | Geen asbest gevonden, geen hoeveelheidsberekening gemaakt. |

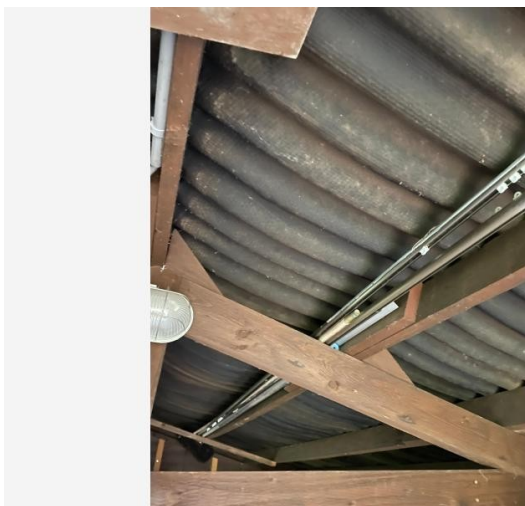
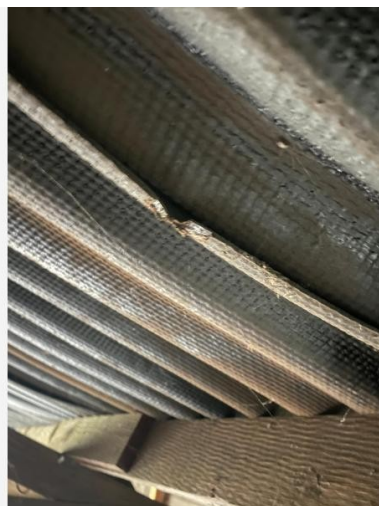
## Fiche 5: Bitumen tuinhuis

Geen asbest

| # | Type | Referentie | Resultaat |
|---|---|---|---|
| 5.1 | Puntmonster | 3 | Geen asbest |

| Opmerking | Onderdak in bitumen vastgesteld in het tuinhuis. Werd bemonsterd en testte negatief. |

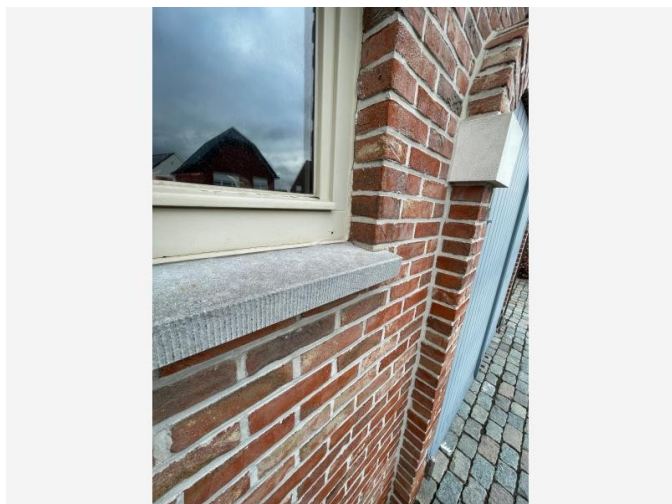
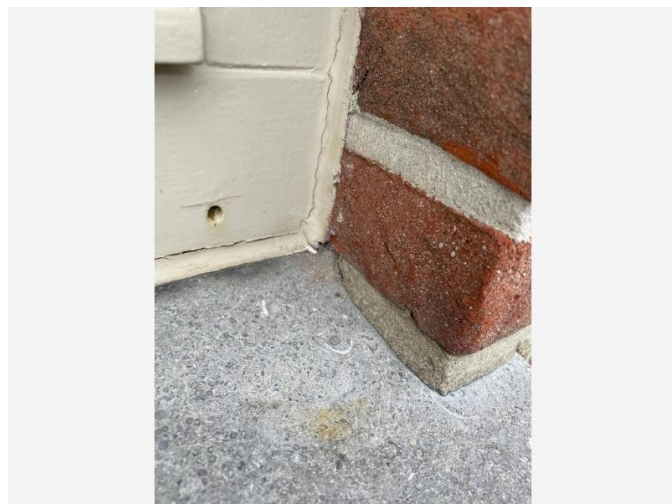
Geen asbest

| # | Type | Referentie | Resultaat |
|---|---|---|---|
| 6.1 | Puntmonster | 4 | Geen asbest |

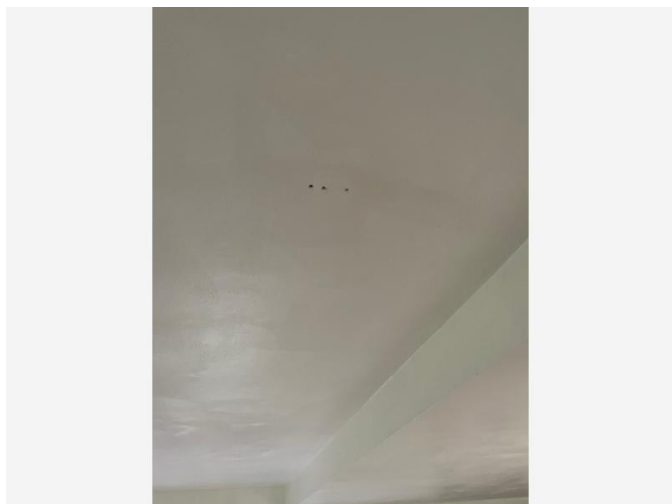
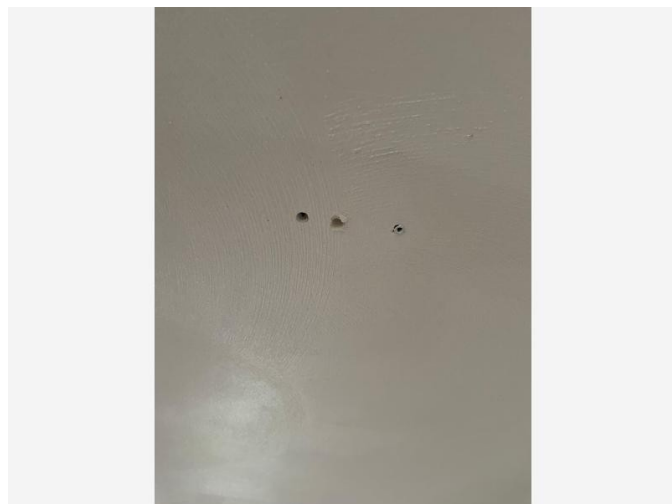
## Fiche 7: Pleister plafond

Geen asbest

| # | Type | Referentie | Resultaat |
|---|---|---|---|
| 7.1 | Mengmonster | 2 | Geen asbest |

| Opmerking | Geen asbest gevonden, geen hoeveelheidsberekening gemaakt. |
